Prise en compte du vieillissement couplé hygro-mécanique de pales de structures éoliennes en milieu marin

El Hadji Amadou Ba, Khalid Aoujdad, Florian Gehring, Alexandre Vivet,
Mounsif Ech-Cherif El-Kettani, Damien Leduc, Pierre Marechal

Prise en compte du vieillissement couplé hygro-mécanique de pâles de structures éoliennes en milieu marin (EMR)

Consideration of coupled hygro-mechanical aging of wind turbine blades in the marine environment (EMR)

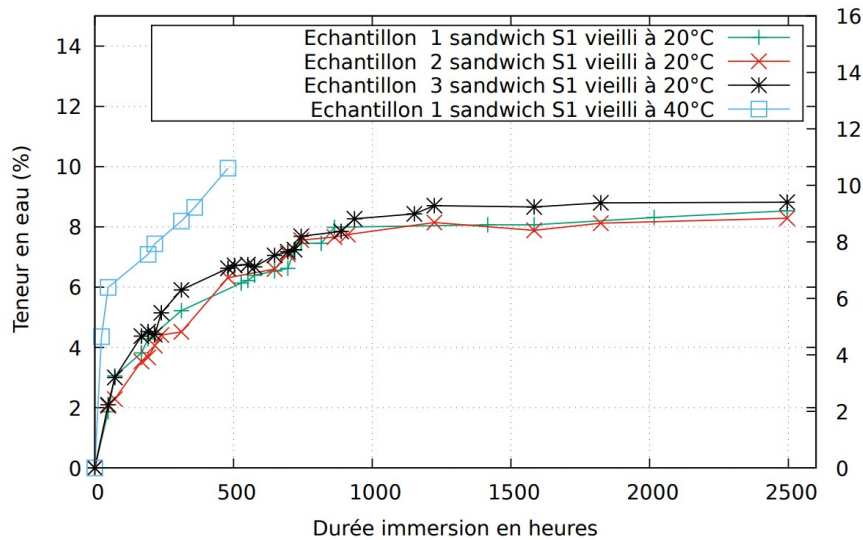
Fig. 2. – . Courbes de reprise d'eau de structures sandwich lors de vieillissement

Tous les échantillons sandwich ont subi une diffusion 3D. Comme le montre la *figure 2*, les éprouvettes subissant un vieillissement normal à 20°C ont une absorption stable à 9 % au bout de 1000 heures. Quant à l'éprouvette en vieillissement accéléré, la teneur en eau est déjà 10 % au bout de 500 heures. Ce qui montre que la température joue un rôle important sur la cinétique d'absorption des structures sandwichs.

La courbe de reprise d'eau permettra d'avoir une idée sur la teneur en eau des éprouvettes sandwichs testés mécaniquement. Ces éprouvettes ont été vieillies dans des cuves remplies d'eau marine à 40° C pendant 16 semaines (2688 heures). En effet, elles ont été immergées bien en amont de cette étude de reprise d'eau des lots d'éprouvettes à 20°C et à 40°C.

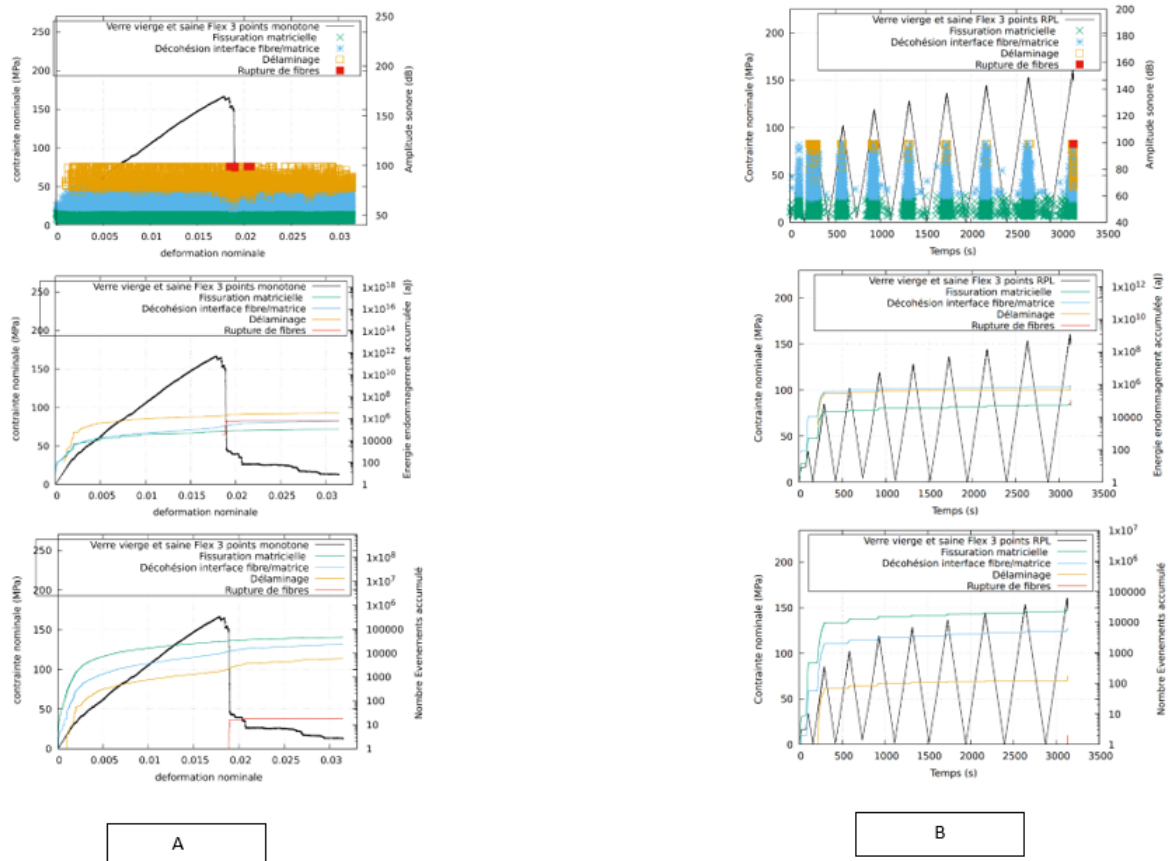
Fig. 4. – A : Répartition des classes d'endommagement pour un composite stratifié UD verre/polyester en flexion 3 points monotone B : Répartition des classes d'endommagement pour un composite stratifié UD verre/polyester en flexion 3 points à charges progressives répétées

Les figures 4A et 4B illustrent la répartition de l'amplitude sonore des signaux des différentes classes d'endommagement en fonction de l'évolution de la contrainte nominale en fonction de déformation nominale. Elles illustrent aussi l'évolution du nombre d'évènements de chacune de ces classes ainsi l'évolution de leur énergie cumulée pour des essais de flexion 3 points monotone et à charges progressives et répétées (CPR). En ce qui concerne l'amplitude sonore des salves, la répartition des mécanismes d'endommagement reste la même quelque soit le type d'essai : fissuration matricielle (basses amplitudes), décohé sion fibre/matrice (amplitudes moyennes), délaminage (amplitudes élevées) et la rupture de fibres (amplitudes très élevées)[7] [8]. Les endommagements associés à la fissuration matricielle apparus au début de l'essai monotone, augmentent fortement en nombre puis au fur et à mesure de l'essai il y a une stabilisation de ce nombre à 97 000. L'énergie cumulée de ce mécanisme d'endommagement suit la même évolution que le nombre d'évènements de ces

fissures. Pour l'essai CPR, Le nombre des fissures matricielles augmente rapidement durant les 3 premières charges et décharges avant de se stabiliser 26000. L'énergie cumulée de ces événements augmente de manière très lente durant tout l'essai mécanique.

Dans cette partie, pour mieux décrire les mécanismes d'endommagement, les résultats d'éprouvettes testées en flexion 3 points monotone et CPR sont utilisés à travers l'illustration des figures 4A et 4B. Dans ce graphe, le but est faire une corrélation entre les évolutions du nombre d'évènements, de l'énergie cumulée de ces évènements et la répartition des amplitudes sonores des signaux acoustiques lors de chaque essai de flexion.

1) La comparaison des résultats entre les structures composites UD et sandwich S1 vierge (Figure 5 et figure 6) montre que tous les mécanismes d'endommagement issus de la classification des composite UD verre/polyester sont présents au niveau des peaux des sandwichs. La fissuration matricielle est le mécanisme avec la plus grande fréquence d'apparition, plus de la moitié des événements (60 % des salves) caractérisée par des amplitudes faibles (40 - 50 dB) et des énergies très faibles (< 5 aJ par événement) [8]. Elle est présente durant tout le déroulement du chargement mécanique, c'est aussi le cas de la décohésion des interfaces fibre/matrice. Cette décohésion représente un tiers des événements, caractérisée par des amplitudes sonores un peu plus élevées (60 - 75 dB) et des énergies aussi un peu plus élevées (en moyenne 70 aJ par événement). Le troisième mécanisme d'endommagement, le délaminage, est caractérisé par un faible nombre d'événements (moins de 5 %) ayant des amplitudes sonores élevées (80 - 95 dB). Ces événements sont aussi très énergétiques (500 à 1500 aJ par save) et apparaissent lors du changement de pente des courbes Contraintes-Déformations dans la zone élastique linéaire. Et enfin les ruptures de fibres apparaissent juste avant la rupture de la structure, elles sont très peu nombreuses, avec des amplitudes très élevées (99 dB) et une énergie très importantes (> 65 000 aJ par save). (Figure 4)

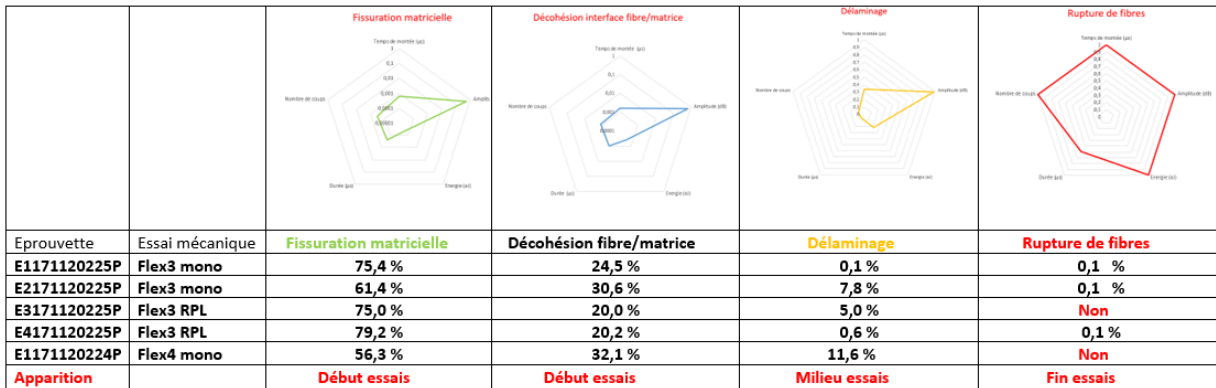
COMPOSITE UD VERRE/POLYESTER non vieilli

Fig. 5. – . Pourcentage du nombre d'événements de chaque mécanisme d'endommagements du composite verre/polyester vierge pour des essais de flexion 3 points

La figure 5 décrit les différents caractéristiques des mécanismes d'endommagement sur des composites UD verre/polyester testés en flexion 3 monotone et avec des chargements progressifs répétitifs.

En ce qui concerne les endommagements considérés comme étant la fissuration matricielle, les événements apparaissent dès le début de l'essai, avec des amplitudes sonores très faibles (< 55 dB). Ces événements sont très brefs (durée moyenne < 150 μ s) et très peu énergétiques (< 5 aJ par événement).

La décohésion au niveau des interfaces fibre/matrice est présente dès le début du chargement mécanique, elle représente 20 voir 30 % des événements totaux. Ces événements ont des amplitudes comprises entre 60 et 75 dB et des durées comprises entre 200 et 1300 μ s.

Le délaminage apparaît lorsqu'il y a un changement de pente de la courbe Contraintes-Déformations dans le domaine d'élasticité linéaire. Ce mécanisme représente moins de 5 % des événements, qui restent énergétiques (soit entre 500 et 15000 aJ par événement).

Les événements affectés à la rupture de fibres sont apparus juste avant la rupture de la structure avec des amplitudes très importantes, autour de 99 dB. Ces événements sont très peu nombreux (moins de 1 %) et très énergétiques, soit plus 65 000 aJ par événement. Les durées des ruptures de fibres sont très importantes soit en moyenne 32 000 μ s par salve.

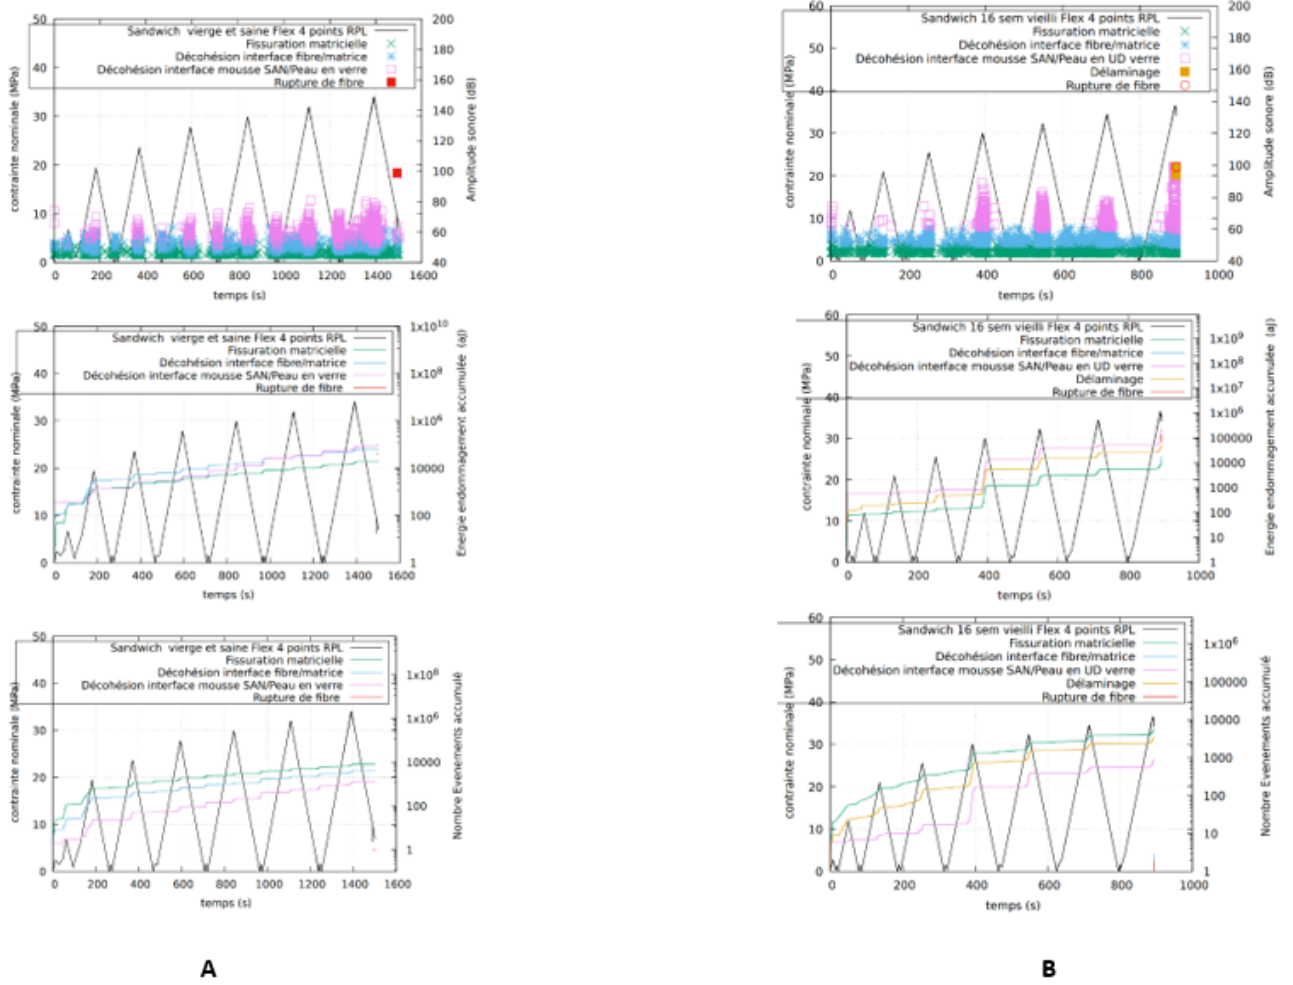
SANDWICH (Peau : UD VERRE/POLYESTER et Âme : MOUSSE SAN) non vieilli

La figure 6A illustre l'évolution des mécanismes d'endommagement lors d'un essai de flexion 4 points à charges progressives répétées pour la structure sandwich vierge. La figure 6B illustre la même évolution pour la structure sandwich vieilli à 16 semaines. Chaque structure a subi 7 charges progressives dont la valeur maximale de contrainte σ_{max} est de 32 MPa pour la structure vierge et de 35 MPa pour la structure vieilli. Pour les deux structures, la répartition des amplitudes des événements reste quasiment la même pour la fissuration matricielle (basses amplitudes), la décohésion fibre/matrice (amplitudes moyennes), la décohésion âme/peau (amplitudes moyennes plus), le délaminage (amplitudes élevées) et les ruptures de fibres (amplitudes très élevées) [7]. Tous les mécanismes d'endommagement sauf la rupture de fibres, sont apparus au début de l'essai CPR. Leur nombre augmente de manière progressive entre les cycles de charges et décharges jusqu'à la fin de l'essai que cela soit la structure sandwich vierge et la structure sandwich vieilli 16 semaines. Les événements associés à la rupture de fibres pour les deux structures apparaissent toutes à la fin de la septième charge.

FIG. 6. – A : Répartition des classes d’endommagement pour un sandwich vierge en flexion 4 points CPL
 B : Répartition des classes d’endommagement pour un sandwich 16 semaines vieilli en flexion 4 points CPL

2) La comparaison des résultats de l'émission acoustique (Figure 6) des différentes structures sandwich montre un vieillissement de la matrice du fait que des événements trois fois moins énergétiques provoquent la fissuration matricielle des sandwichs vieillis. Et, en

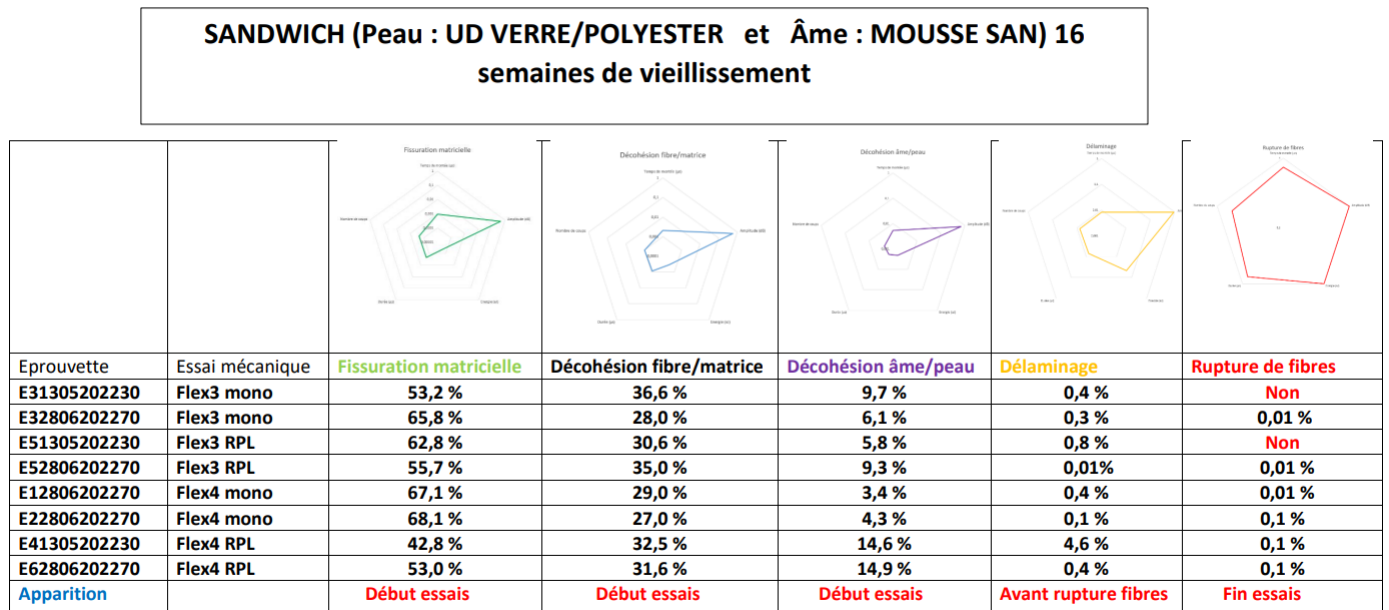
FIG. 8. – . Pourcentage du nombre d'événements de chaque mécanisme d'endommagements du sandwich vieilli 16 semaines pour des essais de flexion 3 points

Les figures 7 et 8 permettent de décrire respectivement les différentes caractéristiques des mécanismes d'endommagement sur des structures sandwich saines et vieilles 16 semaines, testées en flexion 3 monotone et avec des chargements progressifs répétitifs.

En ce qui concerne les endommagements considérés comme étant la fissuration matricielle, les événements apparaissent dès le début de l'essai, avec des amplitudes sonores très faibles (soit une moyenne < 50 dB) pour les structures saines et vieilles. Ces événements sont très brefs, soit une durée moyenne < 200 μ s pour les sandwichs sains et une durée moyenne < 160 μ s pour ceux vieillis. Et en dernier, ces signaux restent très peu énergétiques, soit moins de 15 aJ par événement, pour les structures saines et moins de 4 aJ par événement pour celles vieilles.

Les événements affectés à la rupture de fibres sont apparus juste avant la rupture de la structure avec des amplitudes très importantes, autour de 99 dB. Ils sont très minoritaires, près de 0,1 % du total et très énergétiques, une valeur maximale de 30000 aJ par événement pour les éprouvettes non vieilles et une valeur maximale de 66000 aJ pour celles vieilles à 16 semaines. La durée des ruptures de fibres reste très importante soit plus 30 000 μ s par save pour les saines et plus de 40 000 μ s pour les vieilles.

plus, il y a une diminution de 10 % des fissures au sein cette matrice polyester. Le même phénomène est observé pour la décohésion au niveau des interfaces fibre/matrice, des événements 3 fois moins énergétiques même si cette fois ci le nombre d'évènements de ce type progresse. Cela montre un début de vieillissement des interfaces fibre/matrice. Les événements de décohésion âme/peaux sont entre 5 et 10 fois plus énergétiques avec le vieillissement, accompagnés d'une faible augmentation de leur amplitude sonore. Le vieillissement a réduit faiblement le nombre d'évènements de délaminage qui ont des amplitudes sonores très élevées voir proches de celles de la rupture de fibre et qui sont 10 % plus longs. Les ruptures de fibres deviennent un peu plus énergétiques et durent plus longtemps (25 % en plus) avec l'absorption d'eau. De ce fait, on peut en conclure que, ni les zones interlaminaires au niveau des peaux, ni les fibres de verre n'ont été détériorées à cette étape de vieillissement. Le vieillissement à 16 semaines ne change rien la cinétique des endommagements du type fissuration matricielle, décohésions fibre/matrice, âme/peaux et du délaminage présents au début des chargements mécaniques. C'est le cas aussi de la rupture des fibres qui n'apparaît qu'en fin d'essais juste avant la rupture. La comparaison des *figure 7 et 8* montre presque à chaque essai de flexion sur des sandwich vieillis il y a des ruptures de fibres.
