## **Montbard (21), Château de Montbard et Parc Buffon : mur d'enceinte ouest, section sud**

## Rapport final d'opération d'archéologie préventive

## Château de Montbard et Parc Buffon : mur d'enceinte ouest, section sud

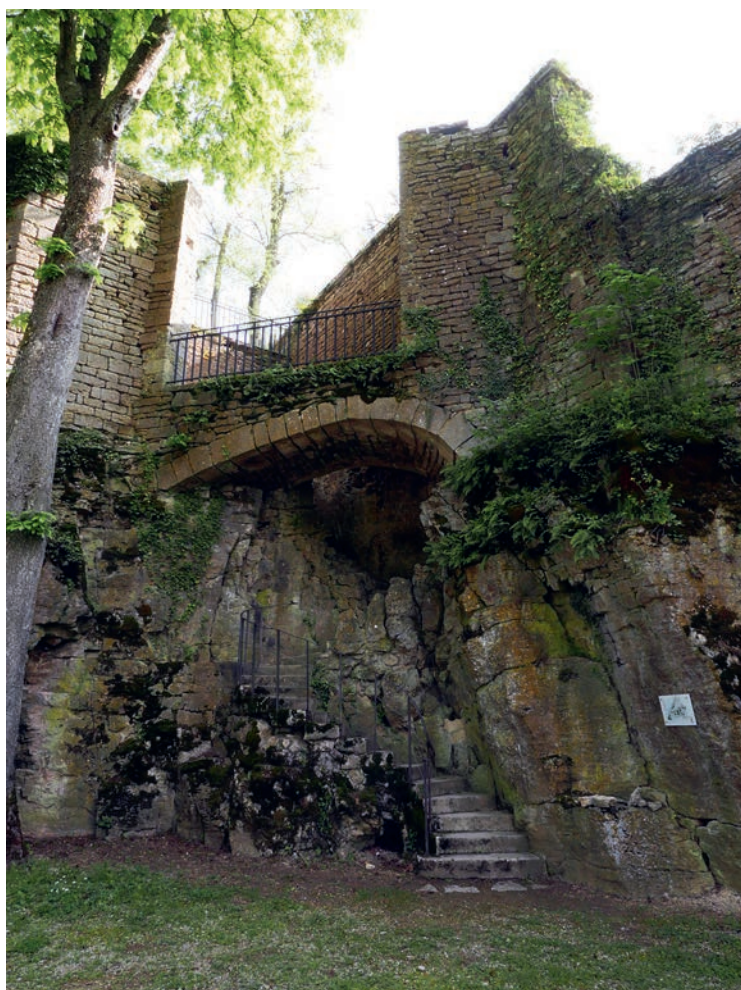
**Fig. 3 :** Vue d'ensemble de la poterne depuis le sud-ouest (sondage SRA 11).

importantes modifications qu'il a apporté aux anciennes constructions, car on n'y retrouve aucune trace de l'enceinte primitive. Par ailleurs, l'étude de la poterne a montré que son dispositif d'origine faisait partie d'un ensemble permettant de circuler depuis le cabinet d'étude sur la terrasse haute jusqu'à une porte ménagée dans le mur de l'allée Clémenceau, qui permettait de rejoindre directement le potager.

Les maçonneries de l'enceinte portent également les traces de réparations et de modifications plus récentes, que l'on peut attribuer à la transformation du site en jardin public à la suite de son acquisition par la municipalité, **dès la fin du XIX<sup>e</sup> siècle**. La poterne en est un exemple parlant, à travers l'escalier sinueux agrémenté de vasques en ciment, creusé dans le rocher et dont on sait, grâce à une photographie ancienne, que la création est antérieure à 1925<sup>1</sup> (**fig. 3**). Ce dispositif traduit la volonté de relier la terrasse haute à la terrasse basse tout en condamnant le passage dans le mur qui longe l'allée Clémenceau. C'est également à cette époque que doit être attribuée la surélévation des murs de terrasse, qui sont alors pourvus d'un garde-corps. Nous avons par ailleurs observé des reprises dans les maçonneries de l'enceinte, que l'on peut attribuer à des réfections effectuées en réponse à la fragilité de la structure. Par ailleurs, les archives de 1945 mettent en cause des actes de vandalisme, ainsi que des destructions opérées par les troupes allemandes ayant occupé le site pendant la Seconde Guerre Mondiale<sup>2</sup>.

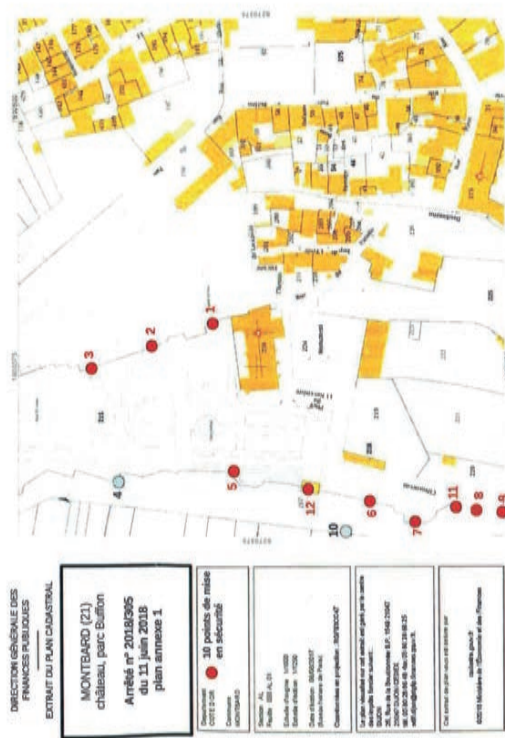
Château et Parc Buillon à Montbard : plan figurant les zones d'observations archéologiques.  
Les points 4 et 10 (en bleu) ne sont pas concernés (source : arrêté préfectoral).

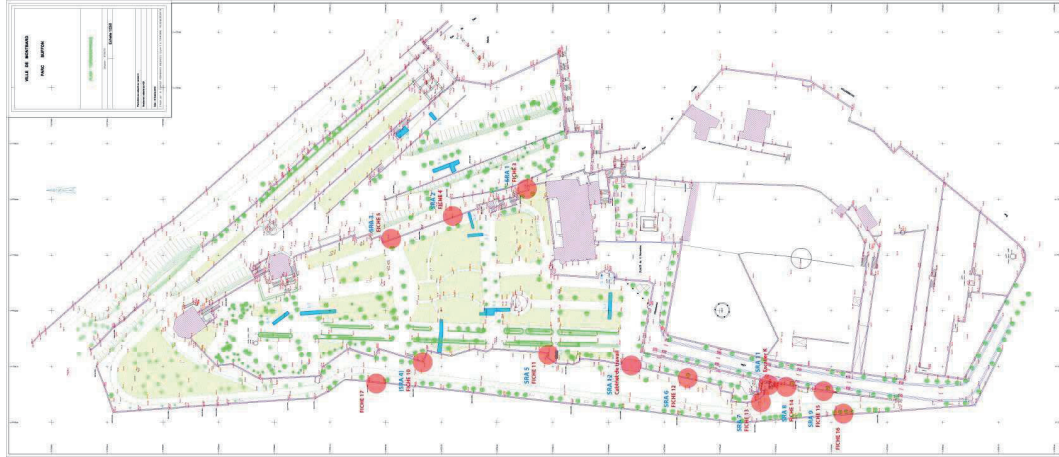
Château et Parc Buillon à Montbard : zones d'intervention sur plan de géométrie.  
Voir tableau ci-après.

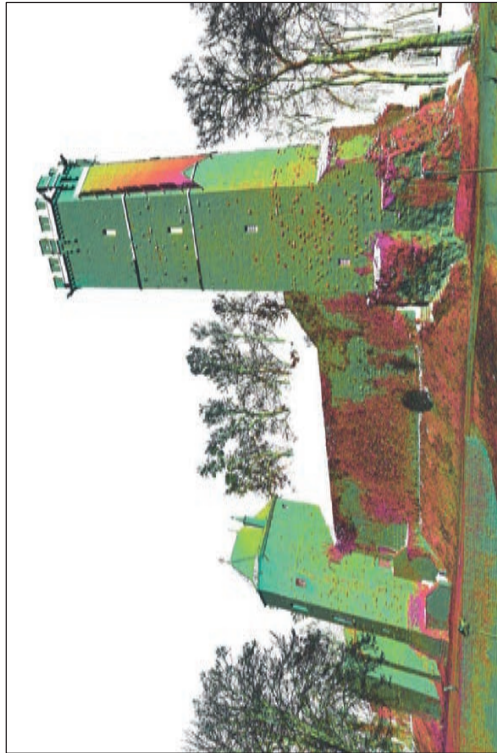
Ci-dessus : premier test de relevé lasergrammétrique (janvier 2019) (Patrimoine Numérique)

Ce travail a été entamé à la fin du mois de février 2019 par la société Patrimoine Numérique. Il sera disponible pour les travaux archéologiques.

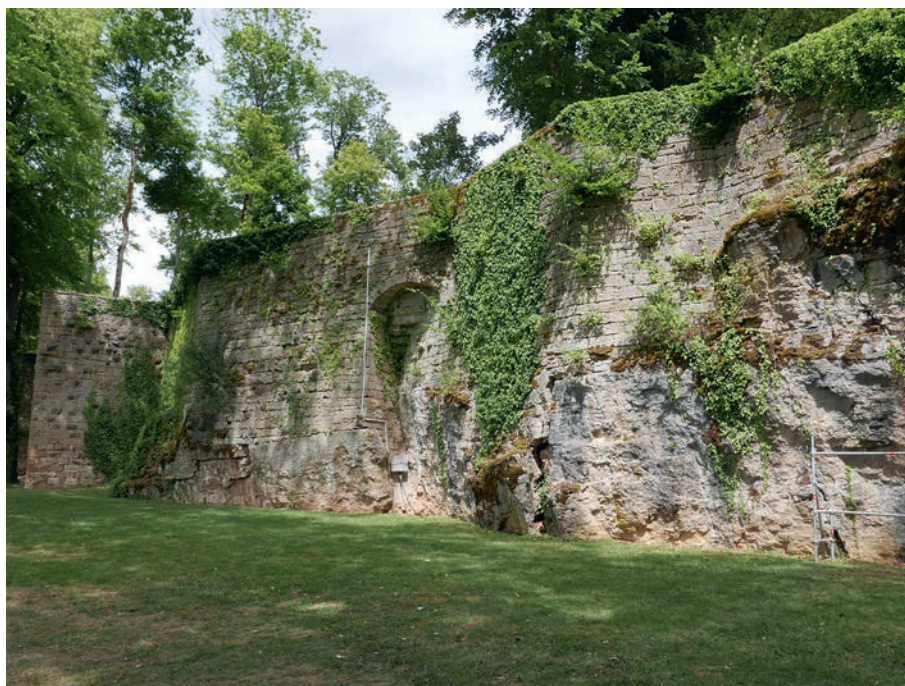
**ill. 1** : Mur ouest de l'enceinte du parc : les maçonneries épousent le pendage de la roche naturelle.

En élévation, cet ensemble architectural épouse le substrat rocheux sur lequel il est posé. La roche ne constitue pas un plateau, mais présente des irrégularités de niveaux et des pendages qui ont conduit les constructeurs à s'adapter. Ainsi, si l'on considère le côté OUEST du mur d'enceinte, on remarque qu'au NORD il apparaît comme posé sur la terrasse inférieure (246,55 m NGF) tandis que, plus au SUD, le rocher se détache de celle-ci en s'élevant jusqu'à 254,39 m NGF. Les maçonneries sont posées sur le rocher et en épousent la surface (**ill. 1**).

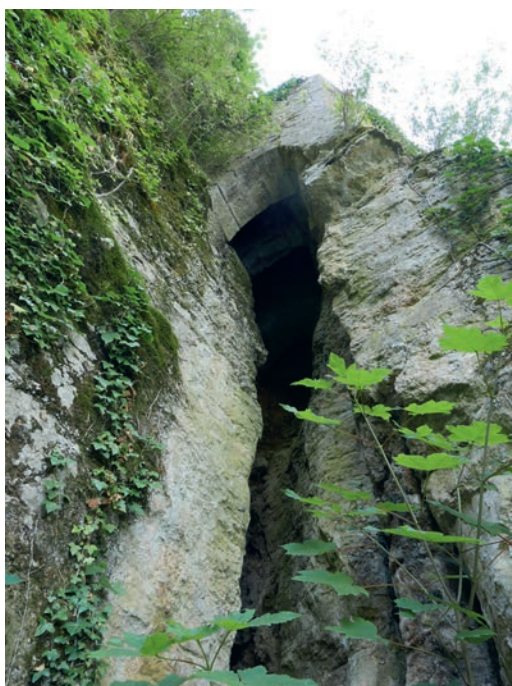
ill. 4 : Faille dans la roche vue depuis la terrasse inférieure, sous le sondage 100.

Le sondage 100 se situe sur la terrasse haute, au nord du cabinet d'étude dans une zone où le mur d'enceinte forme des brisures vers l'OUEST (fig. 39). À cet endroit, on remarque au sol de grandes dalles en pierre alignées les unes à côté des autres. Celles-ci enjambent une faille du rocher, que l'on observe en contrebas depuis la terrasse inférieure (ill. 4 et 5). Le sondage réalisé à côté de ces dalles mesure 3,25 par 2 m de côté, et 2,30 m de profondeur.

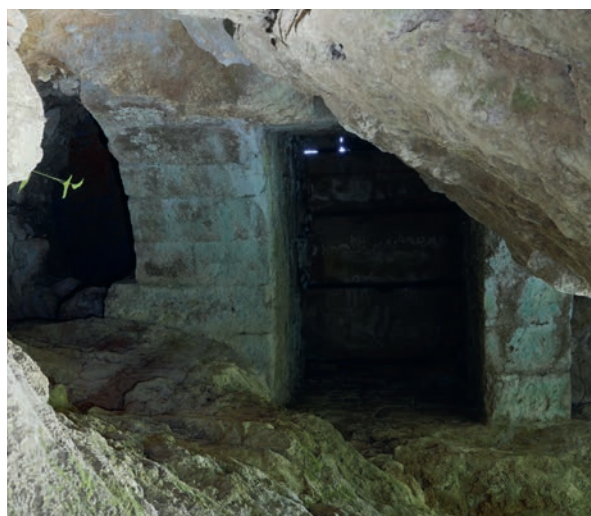
ill. 5 : Détail des arches maçonnées qui enjambent la faille, vues depuis en dessous.

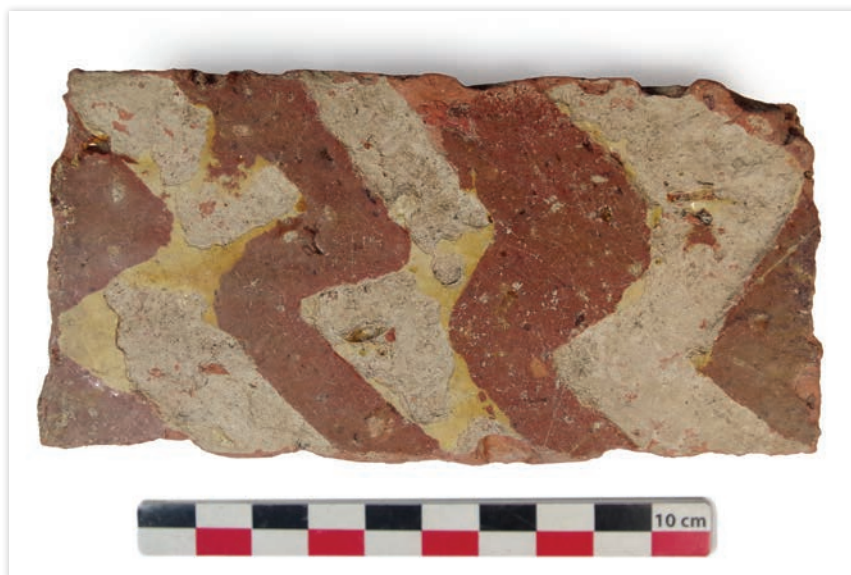
ill. 6 : Fragment de carreau de sol provenant de l'US 100.4.

Les US 100.4 et 100.12 ont livré chacune deux fragments de carreaux de sol en terre cuite. Dans l'US 100.4, l'un des fragments présente les traces d'un décor glaçuré à motif de lignes brisées jaune et rouge (ill. 6). Il s'agissait d'un carreau quadrangulaire de 2,5 cm d'épaisseur et de 11,5 cm de côté. Il est cassé dans sa largeur, on ne connaît donc pas ses dimensions totales mais le côté manquant était supérieur à 6,5 cm de côté. Dans l'US 100.12, l'un des fragments mesure 1,8 cm d'épaisseur et il est recouvert d'une glaçure brun-jaune, appliquée sur un engobe blanc. Le second fragment de 3,5 cm présente lui aussi la trace d'une glaçure brun-jaune sur un côté, qui correspond à une coulure lors de la fabrication. La face supérieure du carreau présente des vestiges de cette glaçure, mais celle-ci est noire et très mal conservée car le carreau a fortement chauffé sur le dessus. Le fait que les traces de feu soient localisées sur sa face visible suggère qu'il a chauffé en place, peut-être en raison d'un incendie ?

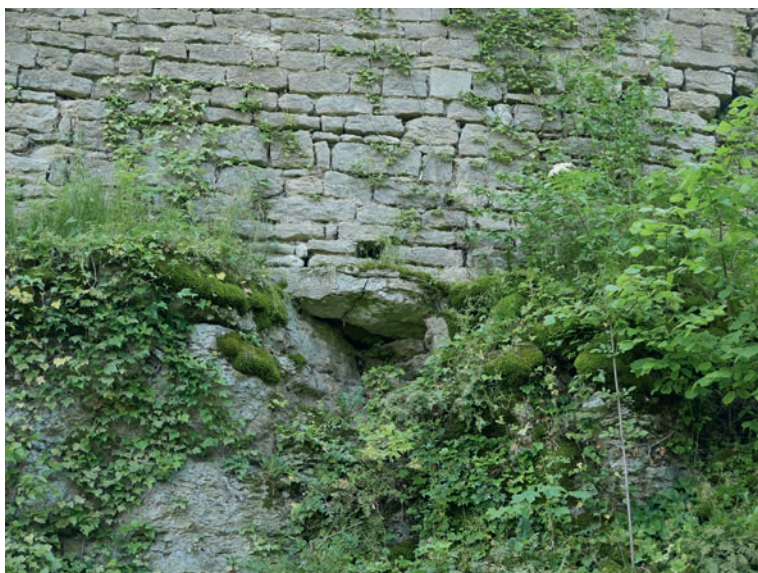
**ill. 8 :** Détail des maçonneries du mur UM 1, qui reposent sur une dalle intermédiaire permettant d'enjamber une faille.

Parmi les blocs retrouvés au pied de la faille, dans les débris de l'éboulement, on n'a retrouvé aucun claveau ni linteau qui permettrait de restituer la disposition d'origine du mur au-dessus de cette faille. On peut supposer que la maçonnerie venait s'asseoir sur un socle naturel, effondré en raison des infiltrations d'eau qui ont lavé et fragilisé la roche. Depuis la terrasse inférieure, un peu plus au SUD sur ce même mur UM 1, on a observé une configuration comparable à cette hypothèse (**ill. 8**).

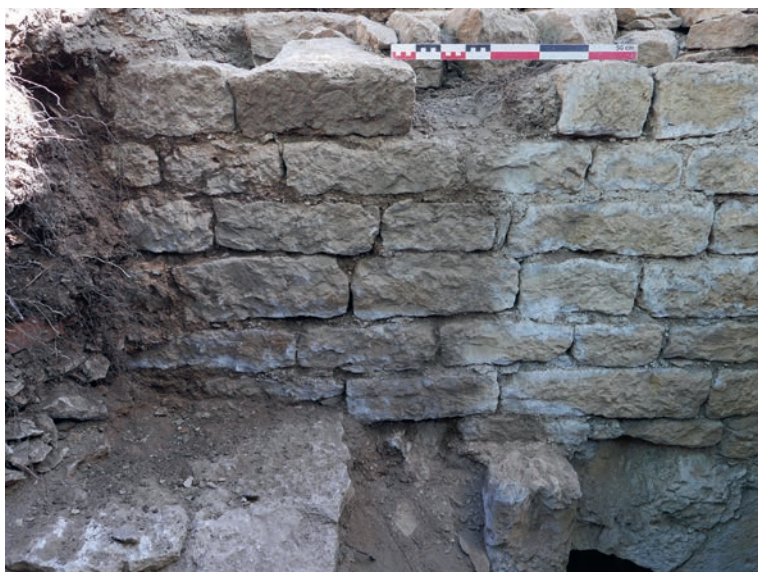
**ill. 14** : Parement sud de l'arche, mis en œuvre à l'aide d'un petit appareil de moellons taillés.

Le parement SUD de cette maçonnerie a pu être observé, il se caractérise par un petit appareil de moellons taillés et soigneusement assisés qui repose sur un arc clavé (**ill. 14**). Ce dernier a pour fonction d'enjamber une faille naturelle du rocher afin de soutenir la maçonnerie située au-dessus (**fig. 41**). Cet ensemble maçonné présente un double parement, dont le côté NORD a conservé une assise supplémentaire. Les moellons sont liés par un mortier de chaux beige, riche en liant, dont l'agrégat sablo-gravillonneux comporte de rares cailloux.

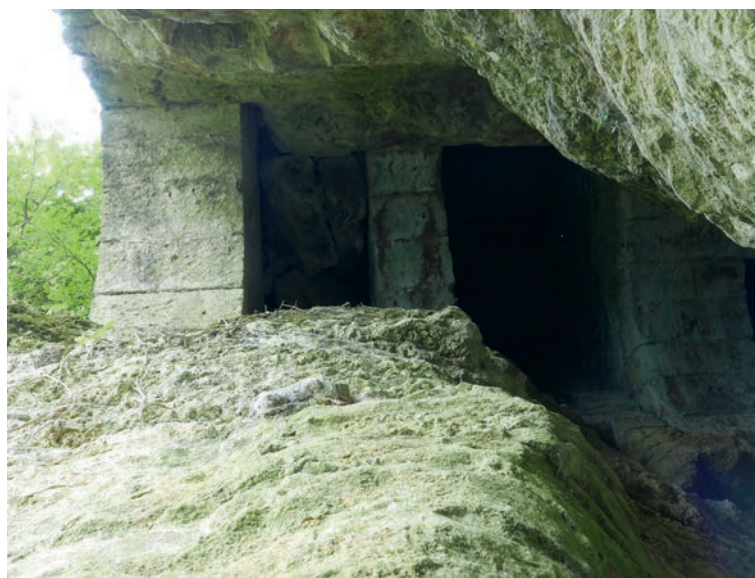
**ill. 15** : Les trois arcs en pierre qui enjambent la faille, vus depuis la terrasse inférieure.

Cette maçonnerie est visible depuis la terrasse inférieure, point depuis lequel on remarque qu'elle appartient à un ensemble de trois arcs parallèles, dont elle constitue l'élément le plus au SUD (**ill. 15**). L'arc central de cet ensemble, le plus étroit, supporte l'extrémité NORD des dalles en pierre qui affleurent au niveau du sol de la terrasse haute (**US 100.3**), tandis que leur extrémité SUD repose sur la dernière arase conservée de notre maçonnerie US 100.2 (**fig. 40**). Ainsi, entre ces trois maçonneries sont ménagées des ouvertures qui donnent au-dessus de la faille du rocher naturel. On peut les interpréter comme des anciennes latrines ou dépotoirs, qui auraient fonctionné avec un bâtiment aujourd'hui disparu.

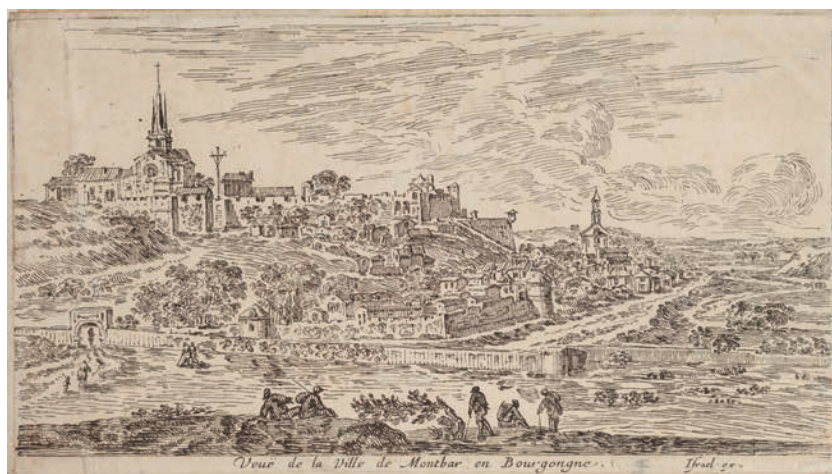
**ill. 16 :** Gravure intitulée « Vue de la ville de Montbar en Bourgogne » réalisée par I. Sylvestre vers 1650.

grande richesse pour notre travail car, à cette époque, les constructions médiévales n'ont pas encore souffert des transformations ordonnées par G.-L. Leclerc de Buffon au siècle suivant. À gauche de la gravure et en avant de l'église (à l'OUEST, donc), le mur d'enceinte crénelé est pourvu de deux constructions massives qui semblent être des tours et qui se détachent en avant du tracé. Ces tours présentent un crénelage au même niveau que celui de l'enceinte. Celle de gauche semble surélevée par une construction plus légère et celle de droite est couverte d'un toit à deux versants tandis que, à droite de cette dernière, l'enceinte forme une brisure en avancée. Bien qu'aucune porte ne soit représentée, la complexification du tracé de l'enceinte et la présence des tours suggère qu'à cet endroit, à l'OUEST ou au SUD-OUEST de l'église, se trouvait l'une des portes décrites par J. Nadault. On ne peut établir de correspondance certaine entre les tours représentées par I. Sylvestre et les vestiges de latrines ou de dépotoir mis au jour. Néanmoins, on observe que sur la gravure, le tracé de l'enceinte crénelée se déploie largement vers le SUD (à droite de l'image), ce qui fait échos à la continuité du tracé du mur tel qu'il apparaît encore aujourd'hui au SUD des vestiges de la zone SRA 5.

Bien que cette gravure de I. Sylvestre représente un château largement étendu vers le SUD au moyen de hauts murs crénelés, force est de constater que les vestiges présentent un tout autre aspect en élévation. En effet, les maçonneries que nous avons étudiées dans les zones situées plus au SUD présentent des caractéristiques de mise en œuvre différentes de celles attribuées à l'Époque médiévale. Des indices montrent qu'elles peuvent être attribuées à une phase postérieure et, plus précisément, aux grandes transformations du site ordonnées par le comte de Buffon.

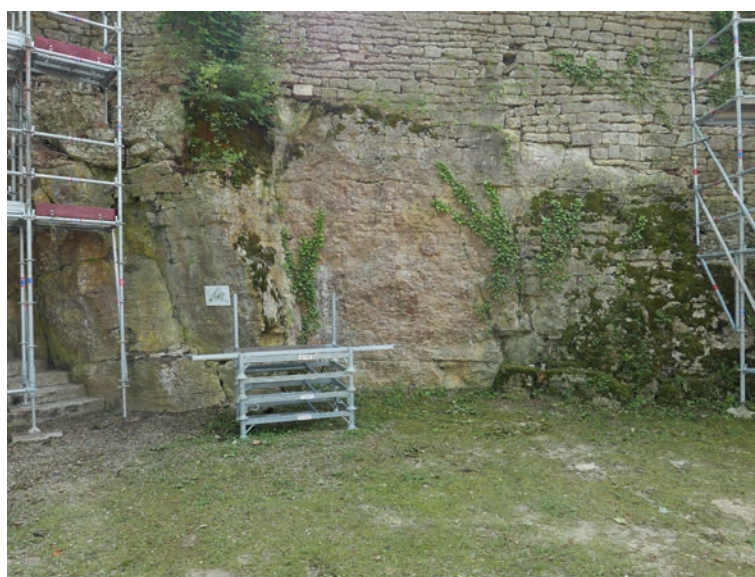
*ill. 17 : Le rocher naturel au SUD de la poterne présente des litages qui facilitent l'extraction des blocs pour la préparation des fondations.*

Les maçonneries que nous avons observées au SUD des vestiges médiévaux dans six zones différentes (SRA 6, 7, 8, 9, 11 et 12) présentent des caractéristiques communes de mise en œuvre. Pour commencer avec la question des fondations, on remarque que le rocher forme des litages qui présentent parfois des fissures verticales, donnant l'impression d'un parement appareillé (**ill. 17**). Ces caractéristiques ont été utilisées par les bâtisseurs, qui ont prélevé ces moellons naturels et les ont repositionnés sur le lit supérieur de la roche, scellés par du mortier de chaux (**UC 1.1, 1.5, 5.4 et 5.8**). Nos observations ont montré que ces fondations ont été bâties sur deux assises et qu'elles présentent un empâtement, pour mieux recevoir l'élévation et lui conférer davantage de stabilité (**fig. 66a**). En outre, il arrive que ce travail de préparation du rocher soit complété par d'autres assises en débord, prolongeant la fondation jusqu'à cinq assises (**fig. 66b**).

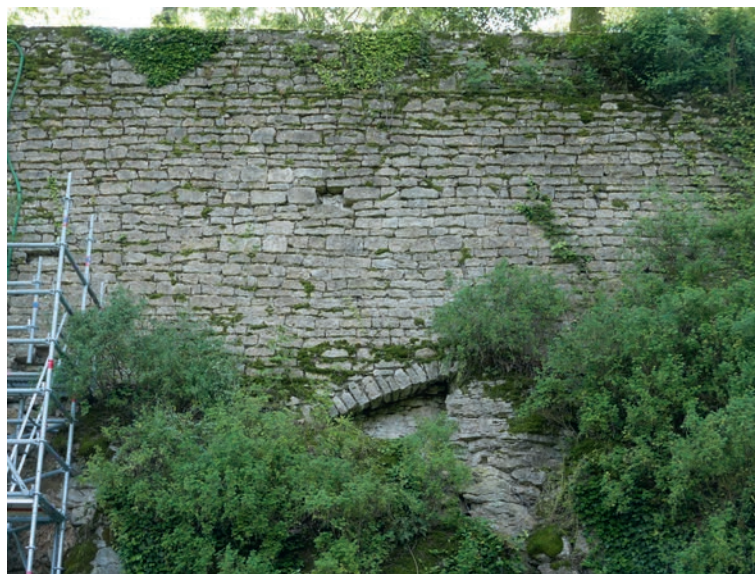
*ill. 19 : Dans le mur de terrasse UM 1 au nord de la poterne, des dispositifs d'arche clavées permettent aux maçonneries d'enjamber les irrégularités de la roche naturelle.*

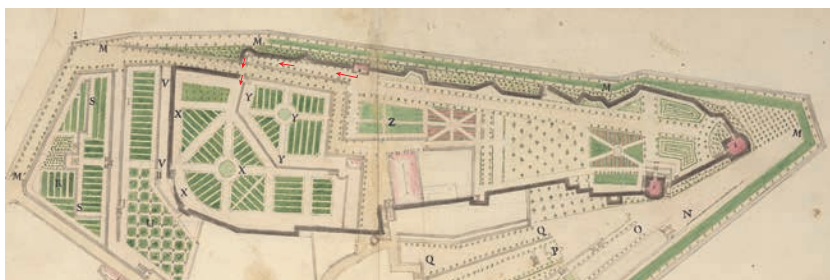
**ill. 20 :** Restitution du tracé de la promenade de Buffon entre son cabinet d'étude et son potager. Extrait du *Recueil de plans d'arpentage...* (BnF, GE DD 431, vue 62).

Le deuxième indice concerne l'organisation spatiale de cette zone qui couvre le cabinet d'étude, la poterne et l'allée qui les sépare. Cette dernière est mentionnée dans l'inventaire après décès de Buffon comme « allée de Bacchus », en raison de la présence d'une statue représentant le dieu grec<sup>149</sup>. Par l'analyse archéologique que l'on a fait de ce secteur et la restitution d'une porte ouvrant dans le mur qui longe l'allée Clémenceau, on peut restituer un cheminement qui permettait à Buffon de circuler entre son cabinet d'étude et son potager sans passer par la grande allée, mais en longeant le mur de terrasse OUEST jusqu'à la poterne avant de descendre quelques marches et de traverser l'allée (ill. 20). Dans le mur oriental de cette allée, une porte donne accès au potager dont l'emplacement corrobore notre hypothèse car elle est située dans l'axe de la porte au linteau en bois retrouvée dans le mur OUEST (ill. 21). On est donc tenté d'attribuer la construction de la poterne dans sa configuration initiale aux travaux du comte de Buffon, qui s'est fait aménager une promenade permettant de circuler entre la terrasse haute et son potager, en traversant l'allée Clémenceau via une porte dans le mur UM 5.

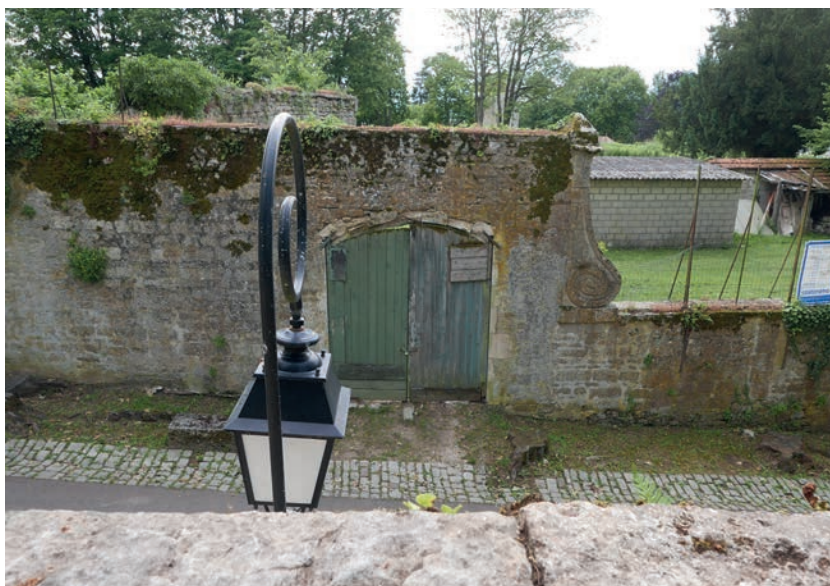
**ill. 21 :** Porte d'accès au potager à l'est de l'allée Clémenceau, vue depuis l'échafaudage de la poterne à l'aplomb de la porte au linteau en bois du mur UM 5.

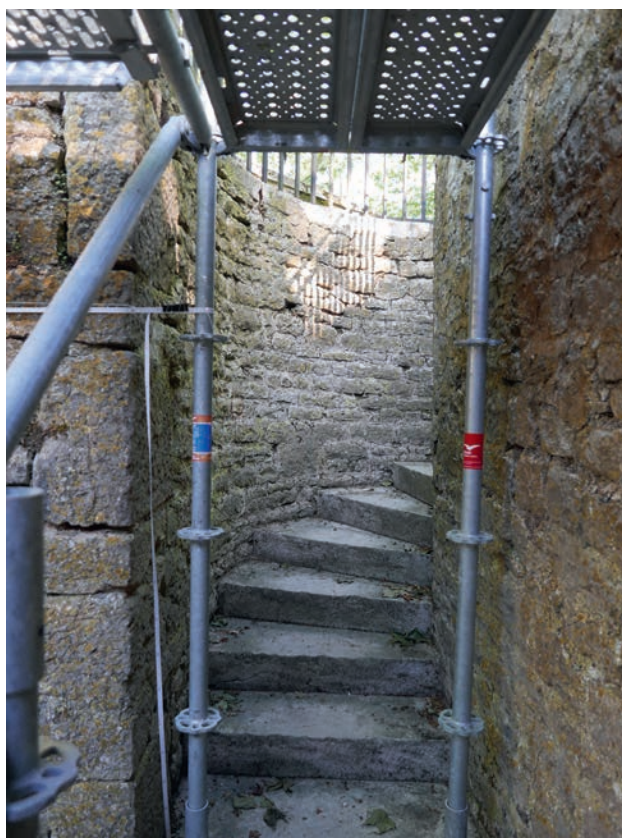
ill. 23 : Escalier de la poterne en partie haute, vu depuis l'est (à gauche du cliché l'UM 12, à droite l'UM 11).

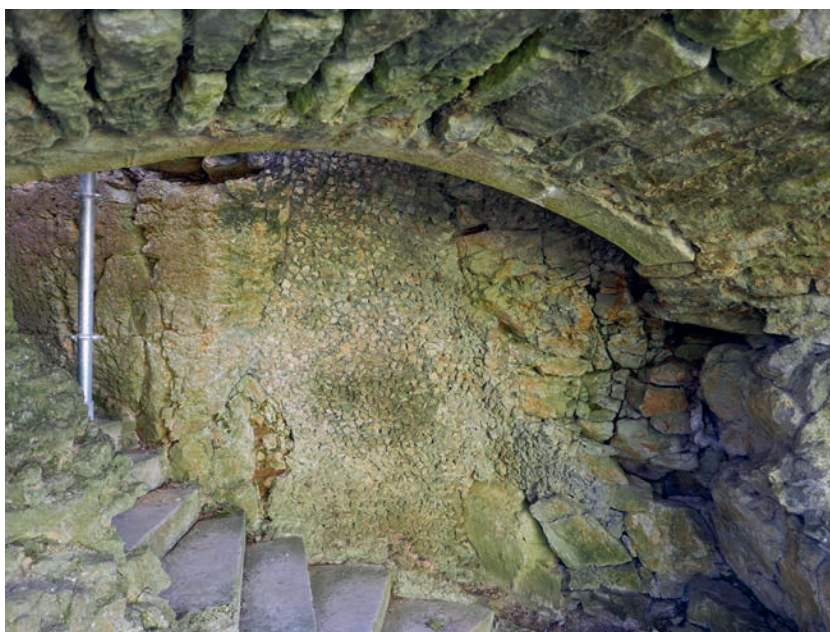
**ill. 24** : L'escalier de la poterne et ses aménagements décoratifs du XIX<sup>e</sup> siècle : vasques en pierre et cailloutis en parement.

Enfin, des vasques de ciment ont été créées le long de l'escalier de manière à accueillir des végétaux. En outre, les parois du rocher ont été agrémentés de petits fragments de roches liés par du ciment, décor caractéristique des jardins de la deuxième moitié du XIX<sup>e</sup> siècle (ill. 24).

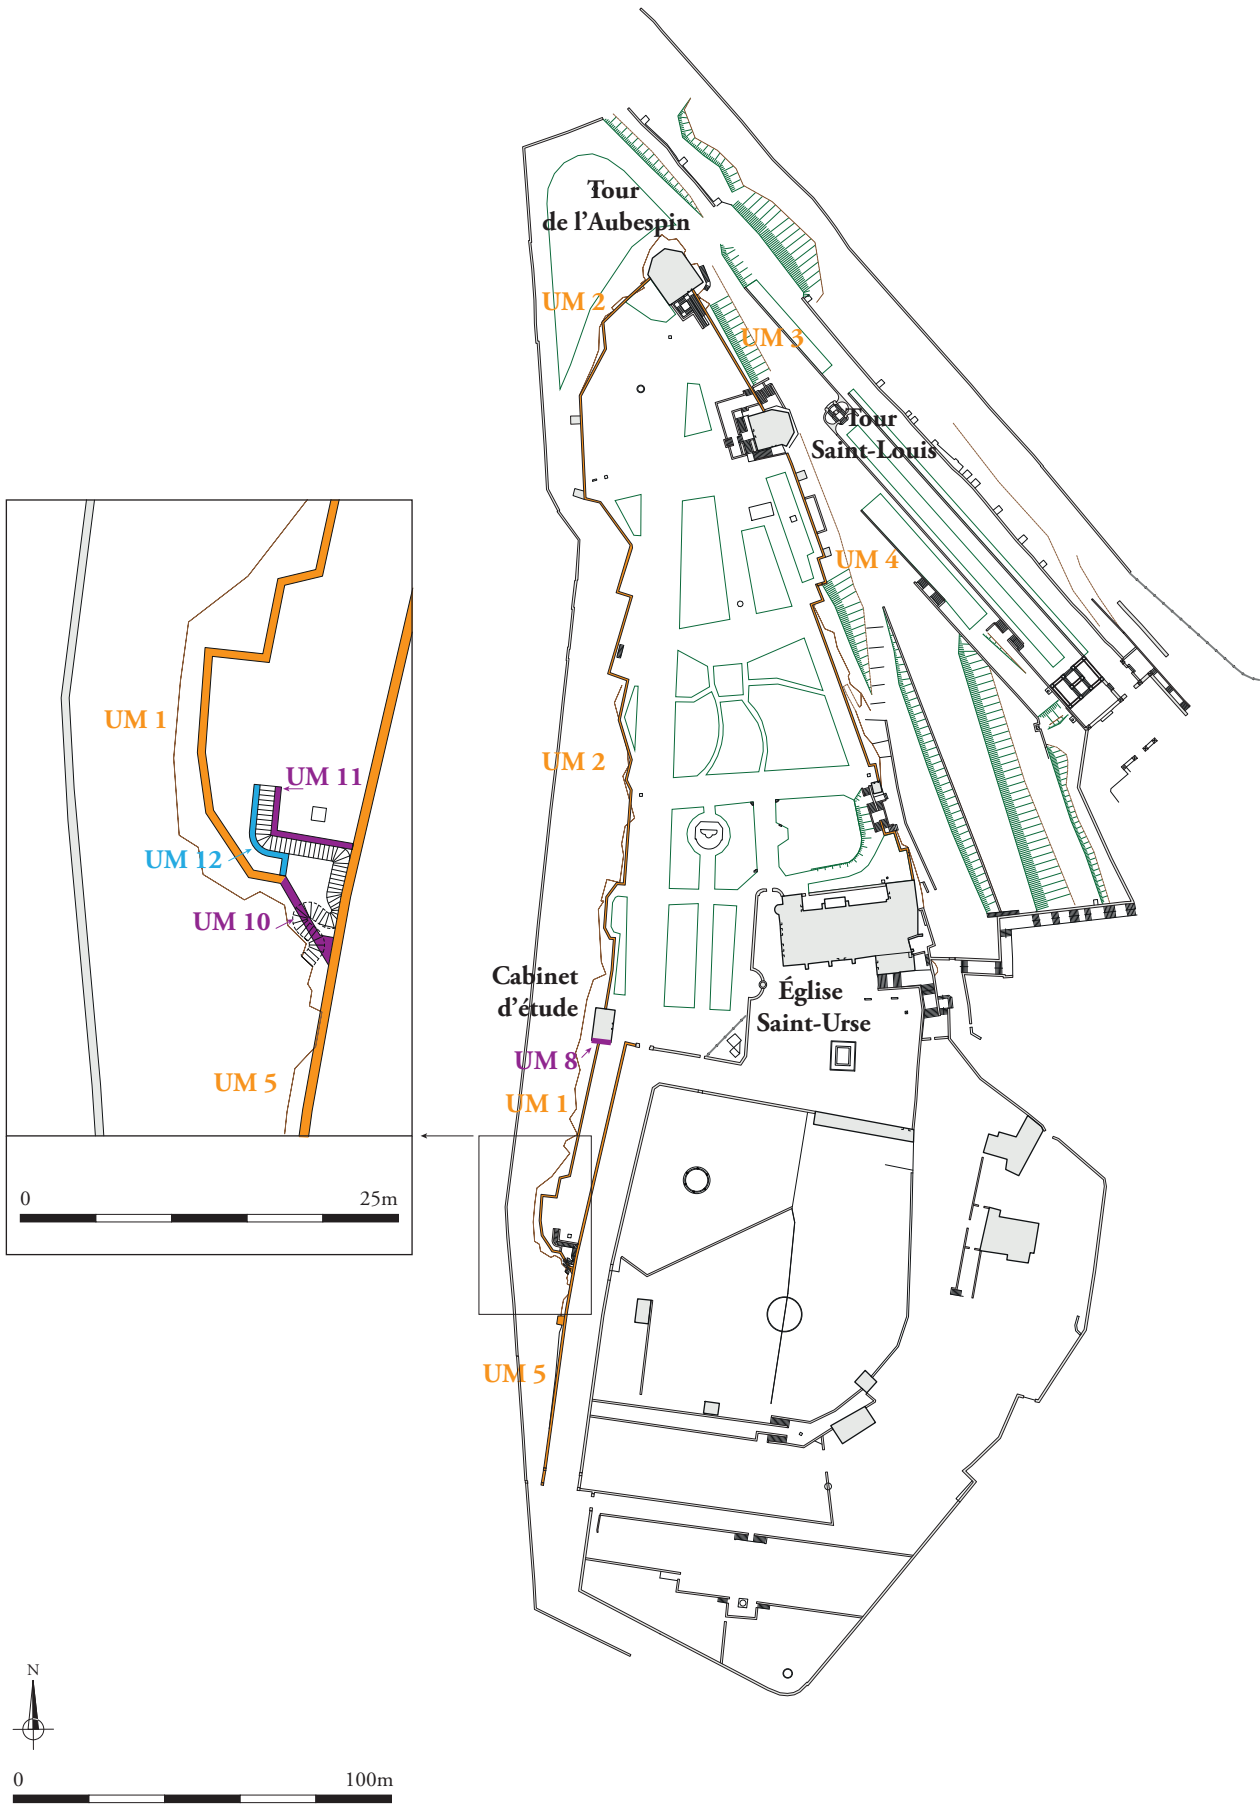
**Figure 2 :** Plan du Parc Buffon, localisation des bâtiments en élévation et des Unités Murales (UM) – éch. : 1/2000 (zoom : éch. 1/500). Réalisation : Cabinet Monnerais, Géomètre expert, 16 octobre 2015. DAO : C. Collomb.

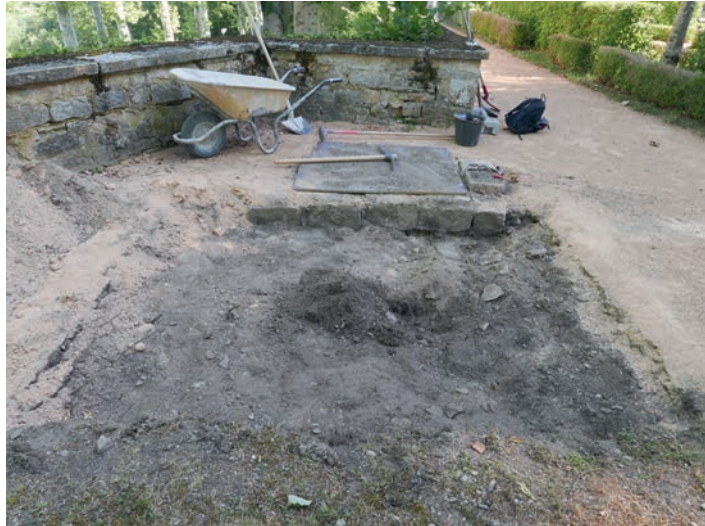
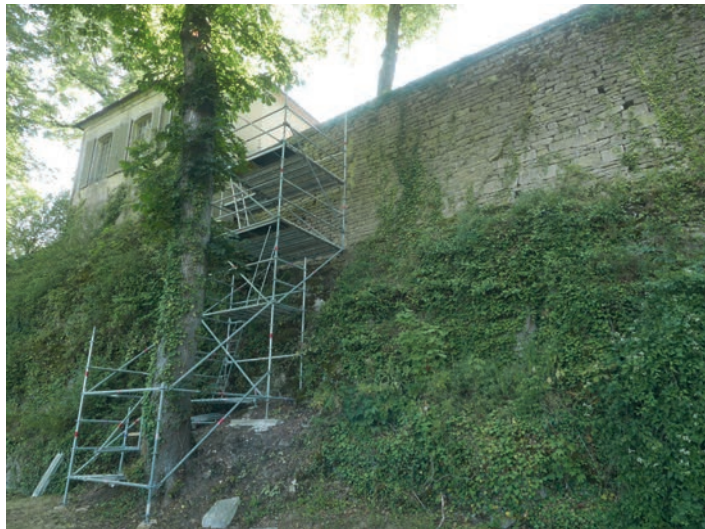
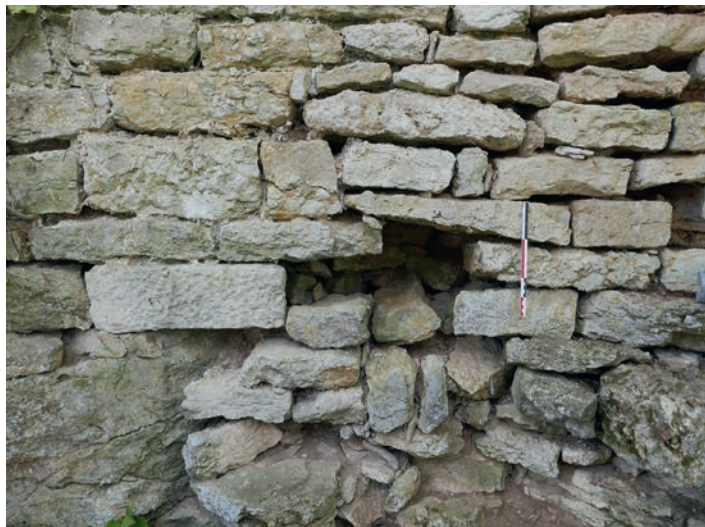
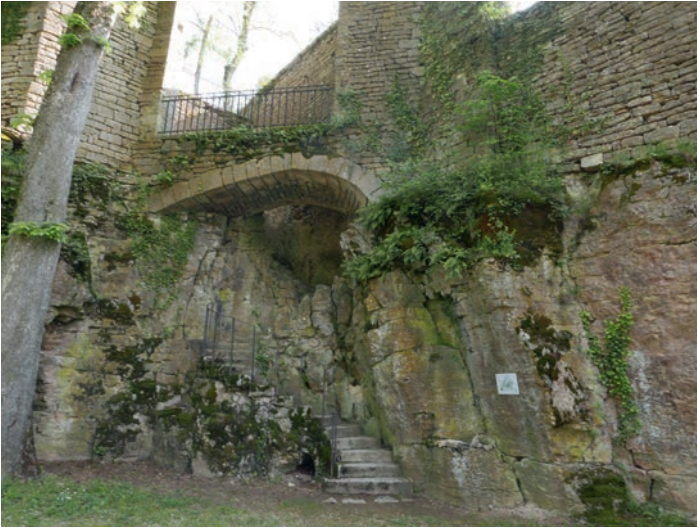
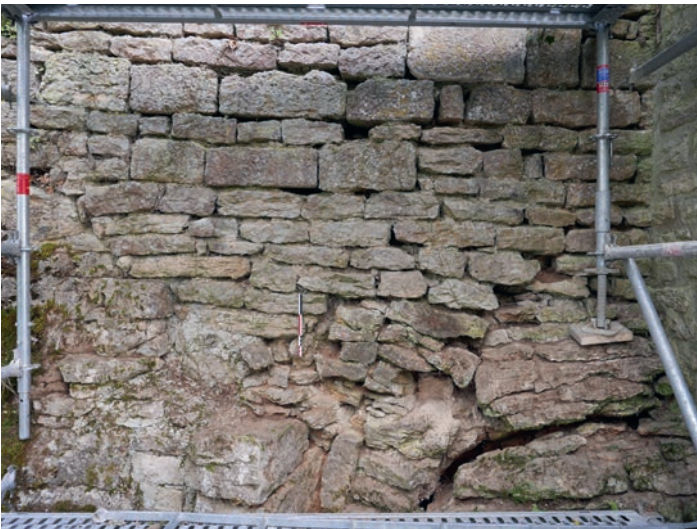
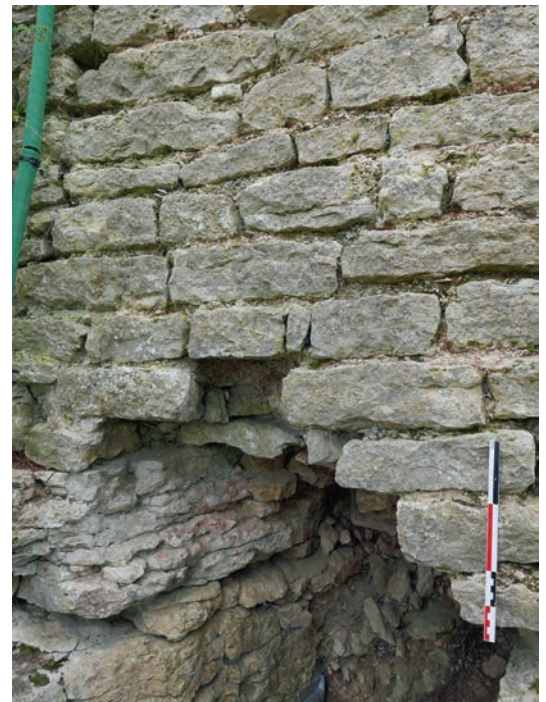
Figure 3 : Photographies des sept zones concernées par l'étude archéologiques, localisées sur un extrait du plan – éch. : 1/2000.

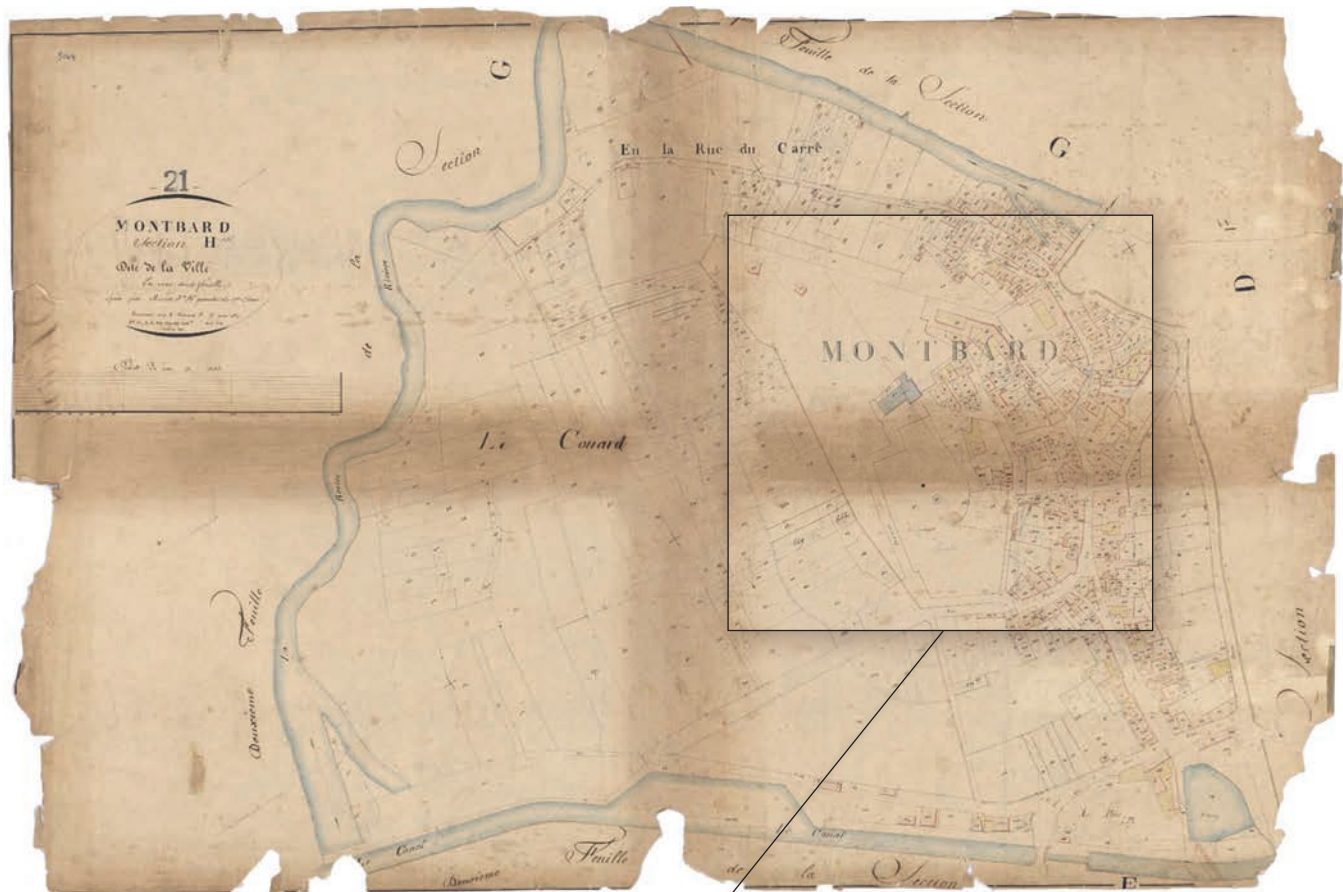
**Figure 8 :** Cadastre napoléonien, réalisé en 1831 (AD21, 3 P PLAN 424/20, feuille H).

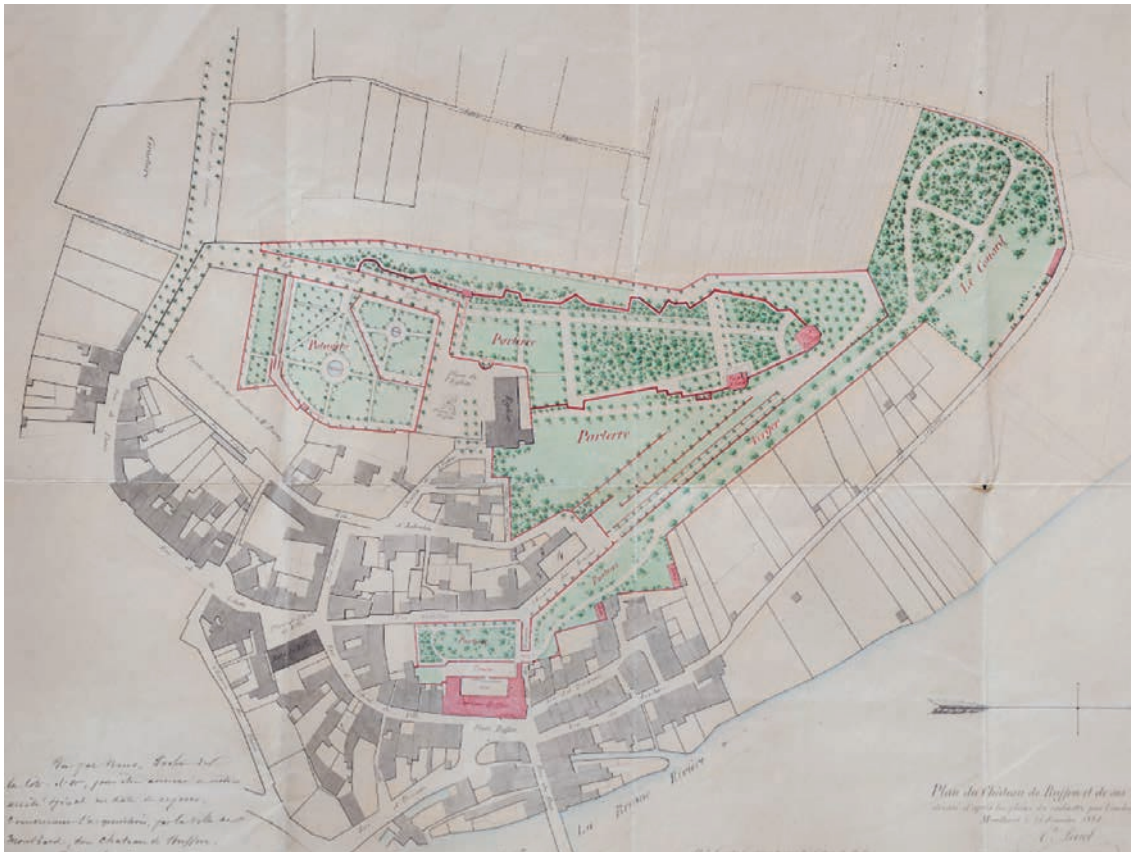
**Figure 9** : Plan du château et de ses dépendances, réalisé en 1884 par l'architecte Parrot (musée Buffon).

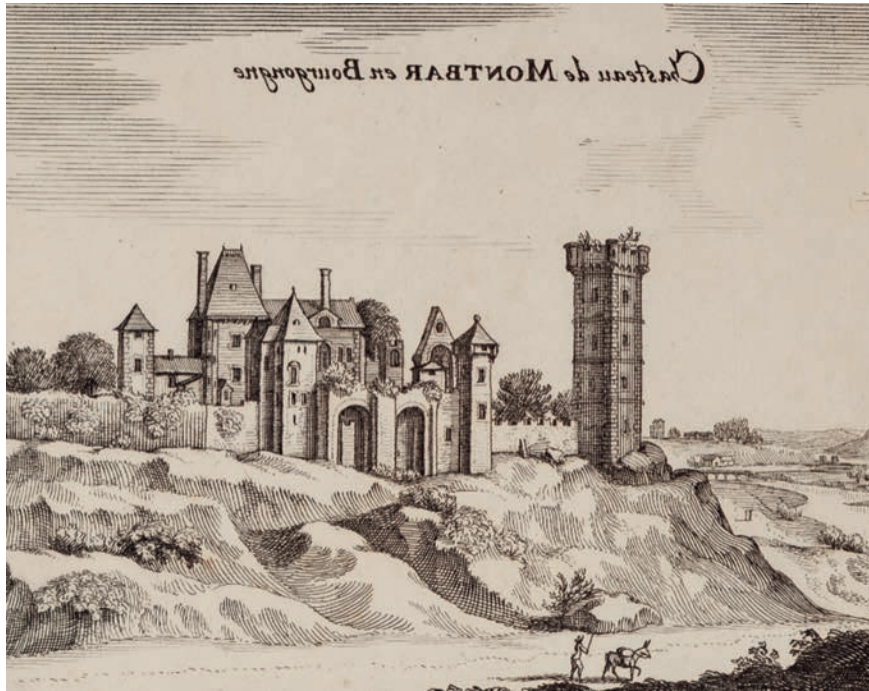
Figure 13

**Figure 13** : Gravure réalisée en 1656 par C. Mérian, publiée dans le volume 4 de la *Topographiae Galliae...*, présentée inversée.

**Figure 13 :** Gravure réalisée en 1656 par C. Mérian, publiée dans le volume 4 de la *Topographiae Galliae...*, présentée inversée.

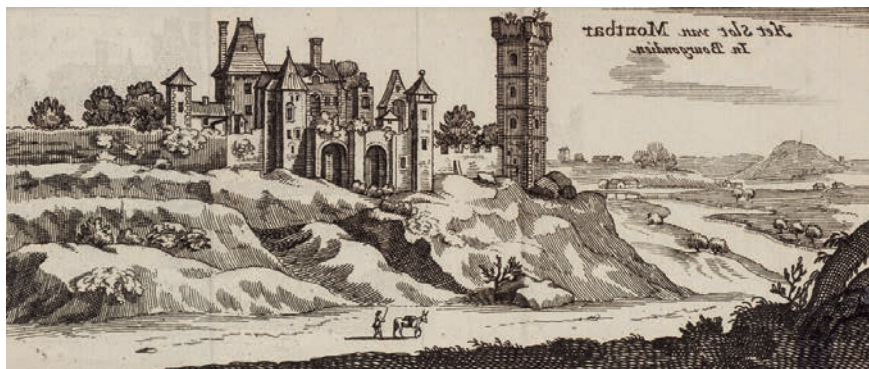
Figure 14

**Figure 14** : Gravure réalisée en 1666 par M. Cnobbaert, présentée inversée (BnF, Ge FF 447).

**Figure 14 :** Gravure réalisée en 1666 par M. Cnobbaert, présentée inversée (BnF, Ge FF 447).

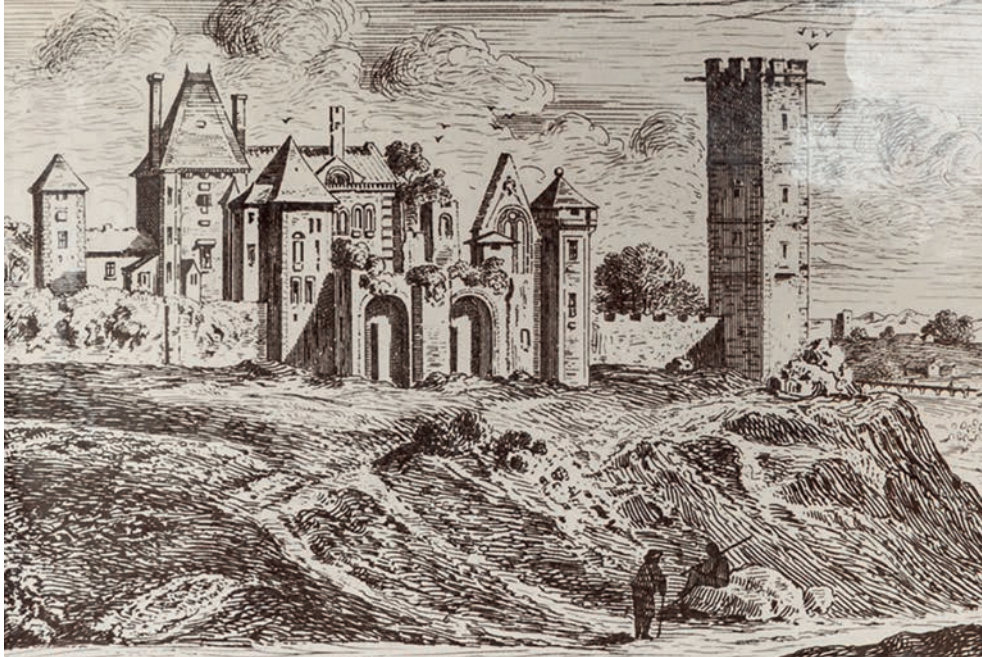
Figure 16

**Figure 16** : Gravure intitulée « Vue du château de Montbard lorsque Buffon en devint propriétaire » (musée Buffon).

**Figure 16 :** Gravure intitulée « Vue du château de Montbard lorsque Buffon en devint propriétaire » (musée Buffon).

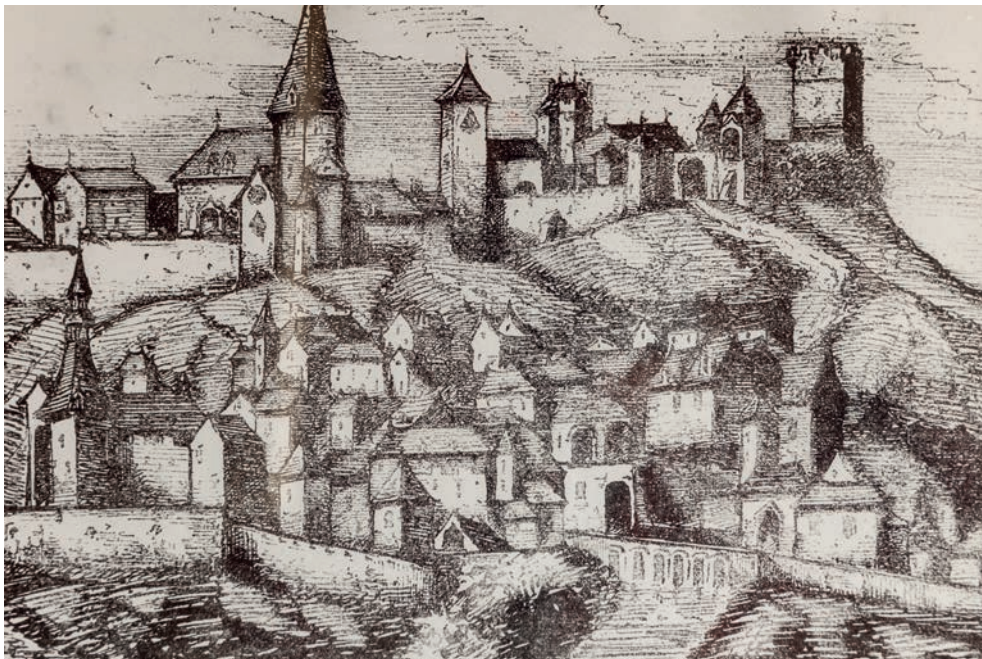
Figure 17

**Figure 17** : Dessin intitulé « Montbard en 1642 d'après une peinture du temps » publié dans les *Mémoires pour servir à l'histoire de la ville de Montbard...*

**Figure 17 :** Dessin intitulé « Montbard en 1642 d'après une peinture du temps » publié dans les *Mémoires pour servir à l'histoire de la ville de Montbard...*

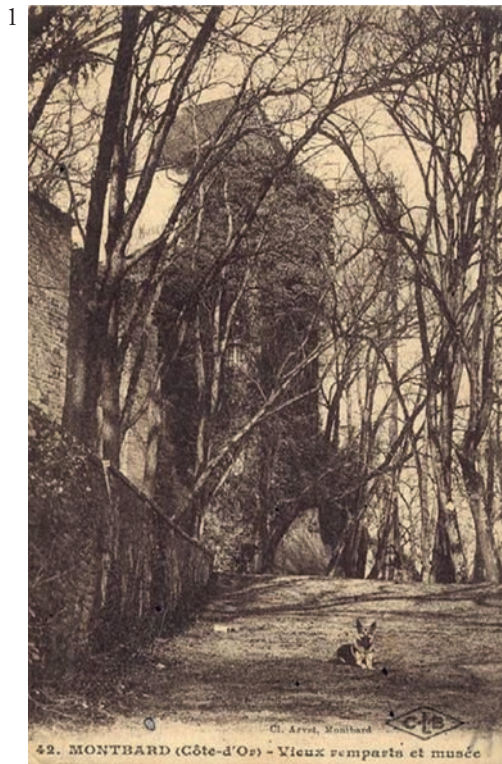
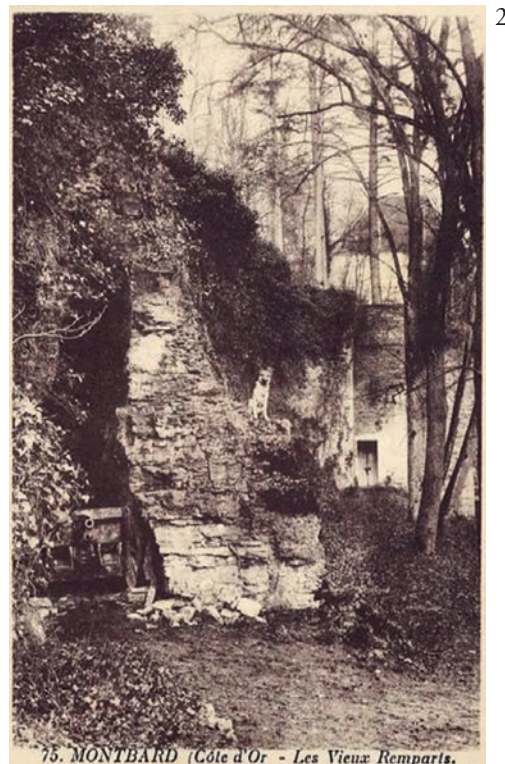
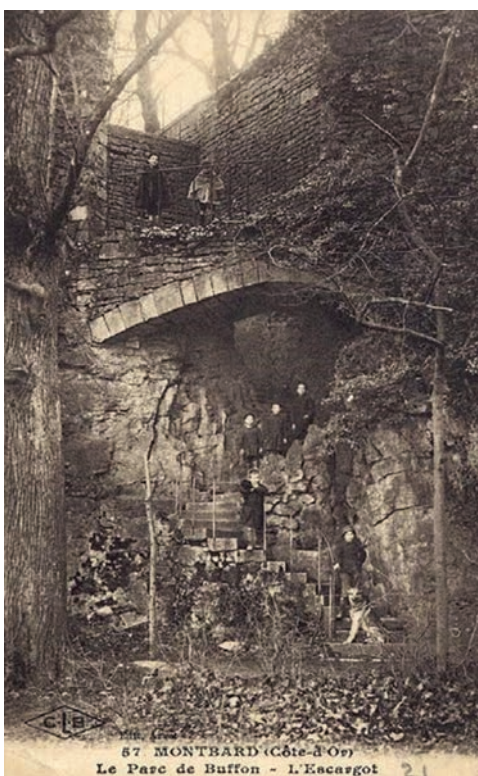
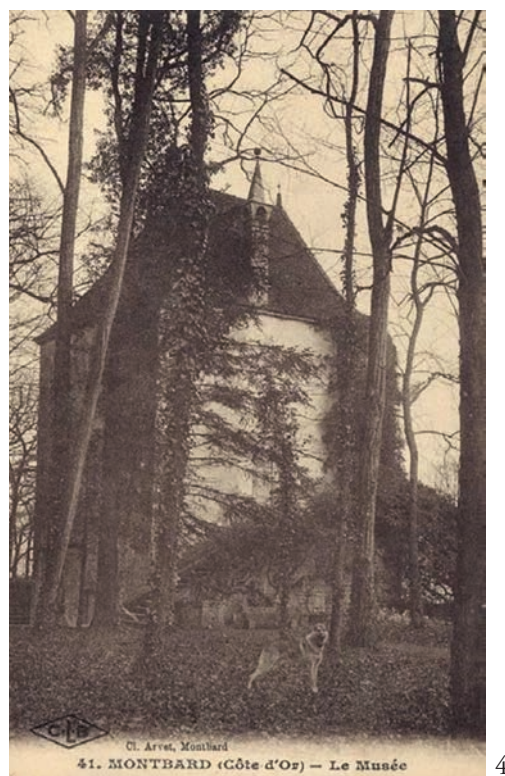
**Figure 35 :** Cartes postales du début du XX<sup>e</sup> siècle. 1. Vue de la tour Saint-Louis depuis le sud-est, (Allimant-Verdillon 2016, p. 588) ; 2. Vue de la courtine orientale depuis le sud (Allimant-Verdillon 2016, p.588) ; 3. Vue du bastion de Bacchus depuis le sud-ouest (Allimant-Verdillon 2016, p. 588) ; 4. Vue de la tour de Saint-Louis depuis le sud-ouest (Allimant-Verdillon 2016, p. 588).

**Figure 35 :** Cartes postales du début du XX<sup>e</sup> siècle. 1. Vue de la tour Saint-Louis depuis le sud-est, (Allimant-Verdillon 2016, p. 588) ; 2. Vue de la courtine orientale depuis le sud (Allimant-Verdillon 2016, p.588) ; 3. Vue du bastion de Bacchus depuis le sud-ouest (Allimant-Verdillon 2016, p. 588) ; 4. Vue de la tour de Saint-Louis depuis le sud-ouest (Allimant-Verdillon 2016, p. 588).
