## **Montbard (21), Château de Montbard et Parc Buffon : mur d'enceinte ouest, section sud**

## Rapport final d'opération d'archéologie préventive

## Château de Montbard et Parc Buffon : mur d'enceinte ouest, section sud

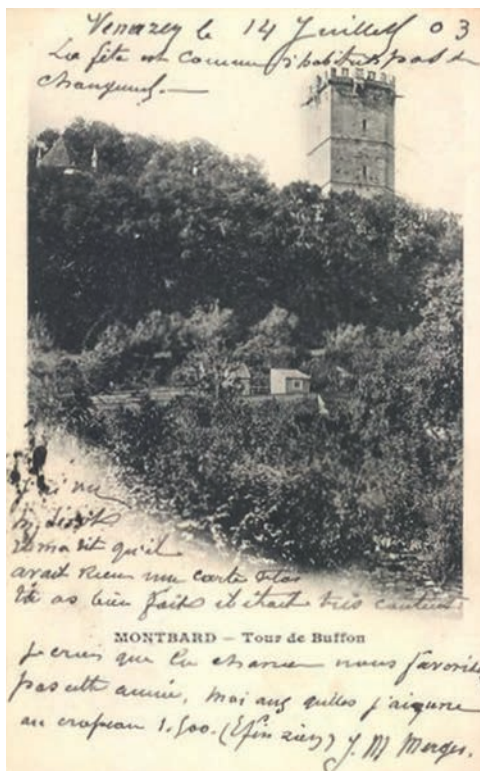
**Figure 36 :** Cartes postales du début du XX<sup>e</sup> siècle. 1. Vue de la tour Saint-Louis depuis le sud, carte expédiée en 1913 (Allimant-Verdillon 2016, p. 586) ; 2. Vue de la partie nord du château depuis le nord, carte expédiée en 1928 (Allimant-Verdillon 2016, p.589) ; 3. Vue de la tour de l'Aubespin depuis l'est, carte expédiée en 1903 (Allimant-Verdillon 2016, p. 583) ; 4. Vue de la tour de l'Aubespin depuis le sud, carte expédiée en 1907 (Allimant-Verdillon 2016, p. 584).

**Figure 36 :** Cartes postales du début du XX<sup>e</sup> siècle. 1. Vue de la tour Saint-Louis depuis le sud, carte expédiée en 1913 (Allimant-Verdillon 2016, p. 586) ; 2. Vue de la partie nord du château depuis le nord, carte expédiée en 1928 (Allimant-Verdillon 2016, p.589) ; 3. Vue de la tour de l'Aubespain depuis l'est, carte expédiée en 1903 (Allimant-Verdillon 2016, p. 583) ; 4. Vue de la tour de l'Aubespain depuis le sud, carte expédiée en 1907 (Allimant-Verdillon 2016, p. 584).

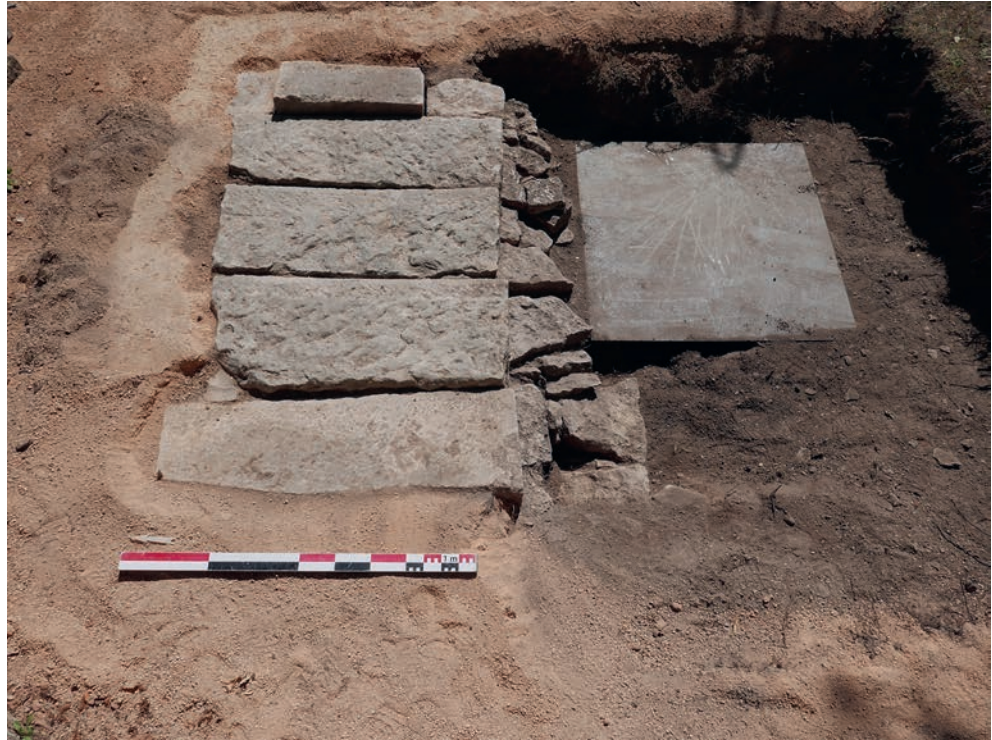
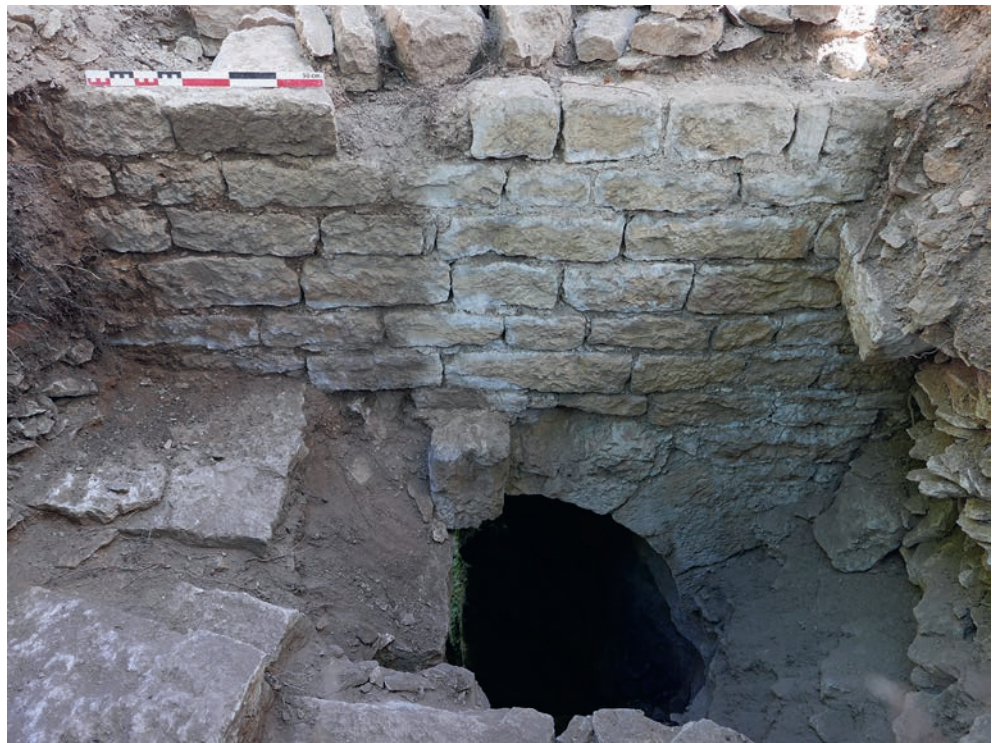
**Figure 39** : a. Localisation du sondage SRA 5, sondage 100 – éch. : 1/2000 ; b. Vestiges en cours de fouille, vus depuis l'ouest (US 100.3) ; c. Vestiges de l'arc maçonné, vus depuis le sud (US 100.2).

**Figure 39** : **a.** Localisation du sondage SRA 5, sondage 100 – éch. : 1/2000 ; **b.** Vestiges en cours de fouille, vus depuis l'ouest (US 100.3) ; **c.** Vestiges de l'arc maçonné, vus depuis le sud (US 100.2).

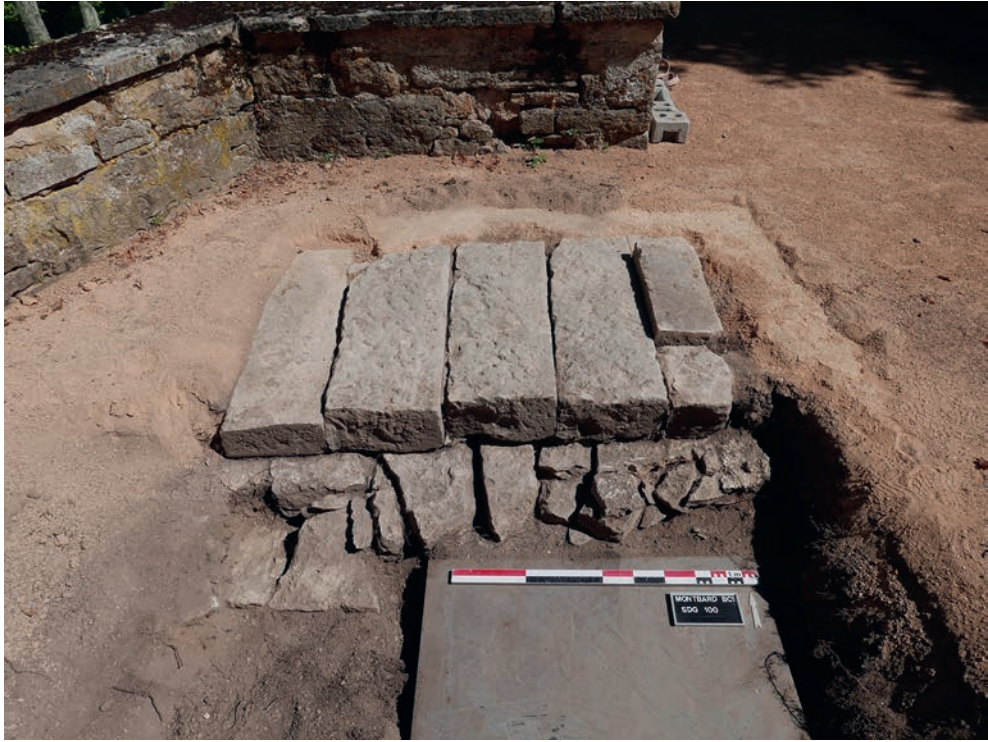
**Figure 40 : a.** Vue des vestiges en plan ; **b.** Relevé en plan des vestiges du sondage 100 – éch. : 1/50. *Relevé : A. Borel.*

**Figure 40** : **a.** Vue des vestiges en plan ; **b.** Relevé en plan des vestiges du sondage 100 – éch. : 1/50.  
*Relevé : A. Borel.*

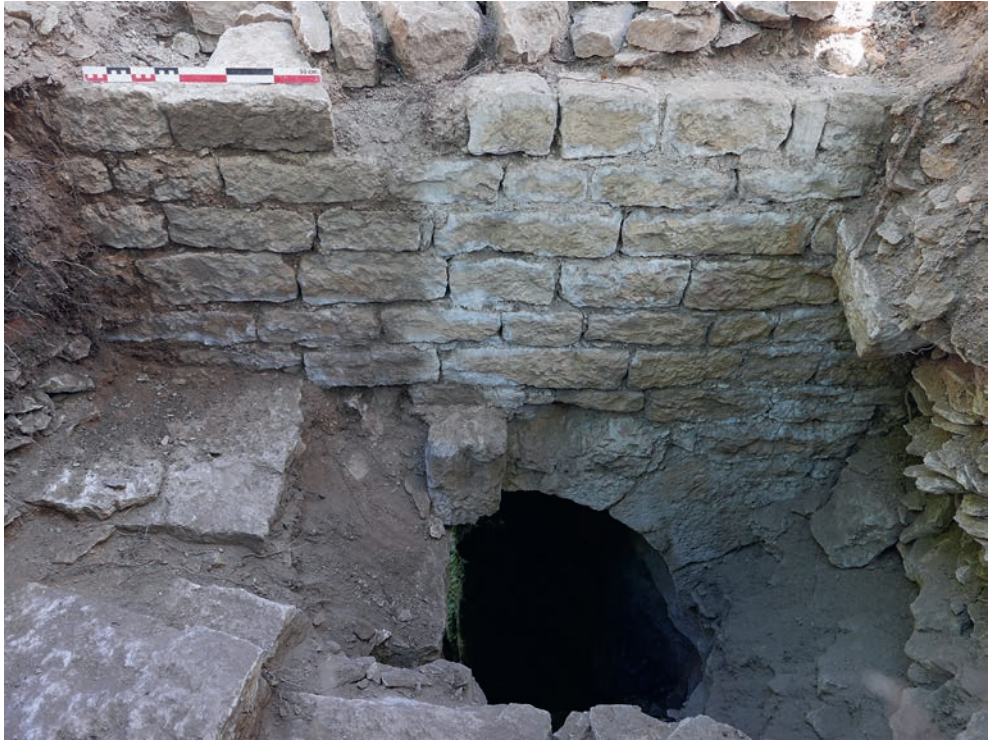
**Figure 41 :** a. Vestiges de l'arc maçonné, vus depuis le sud (US 100.2) ;  
b. Relevé en coupe des vestiges maçonnés – éch. : 1/50. Relevé : A. Borel.

**Figure 41** : **a.** Vestiges de l'arc maçonné, vus depuis le sud (US 100.2) ; **b.** Relevé en coupe des vestiges maçonnés – éch. : 1/50. *Relevé : A. Borel.*

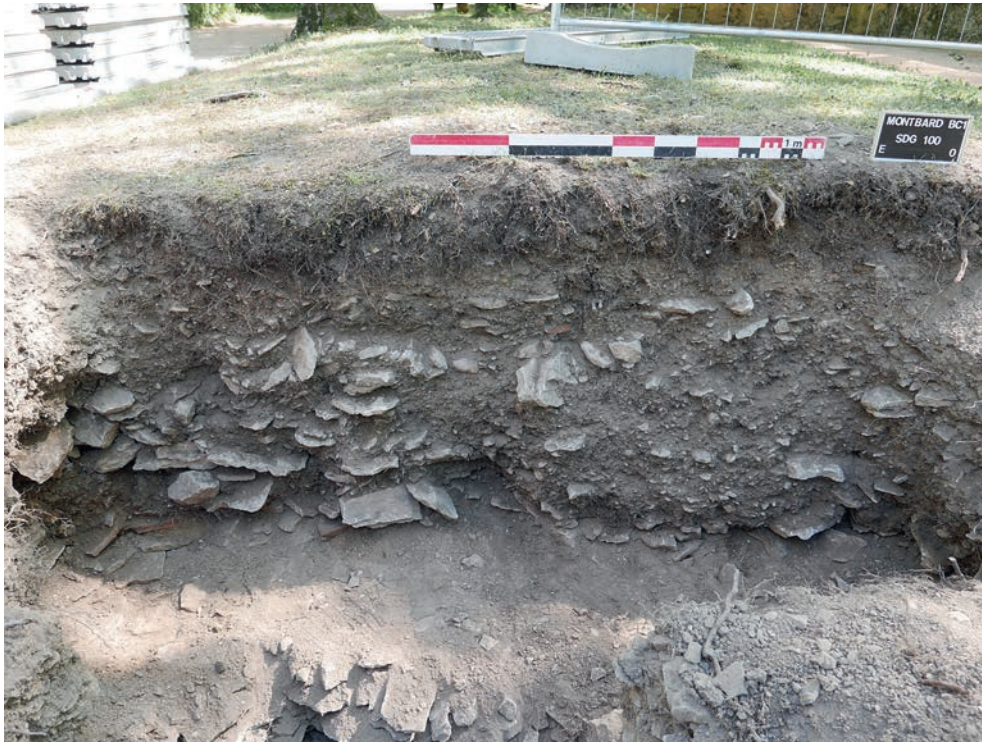
**Figure 42 : a.** Coupe sud du sondage 100, vue depuis le nord ;  
**b.** Relevé de la coupe sud – éch. : 1/50. Relevé : A. Borel.

**Figure 42** : **a.** Coupe sud du sondage 100, vue depuis le nord ; **b.** Relevé de la coupe sud – éch. : 1/50.  
*Relevé : A. Borel.*

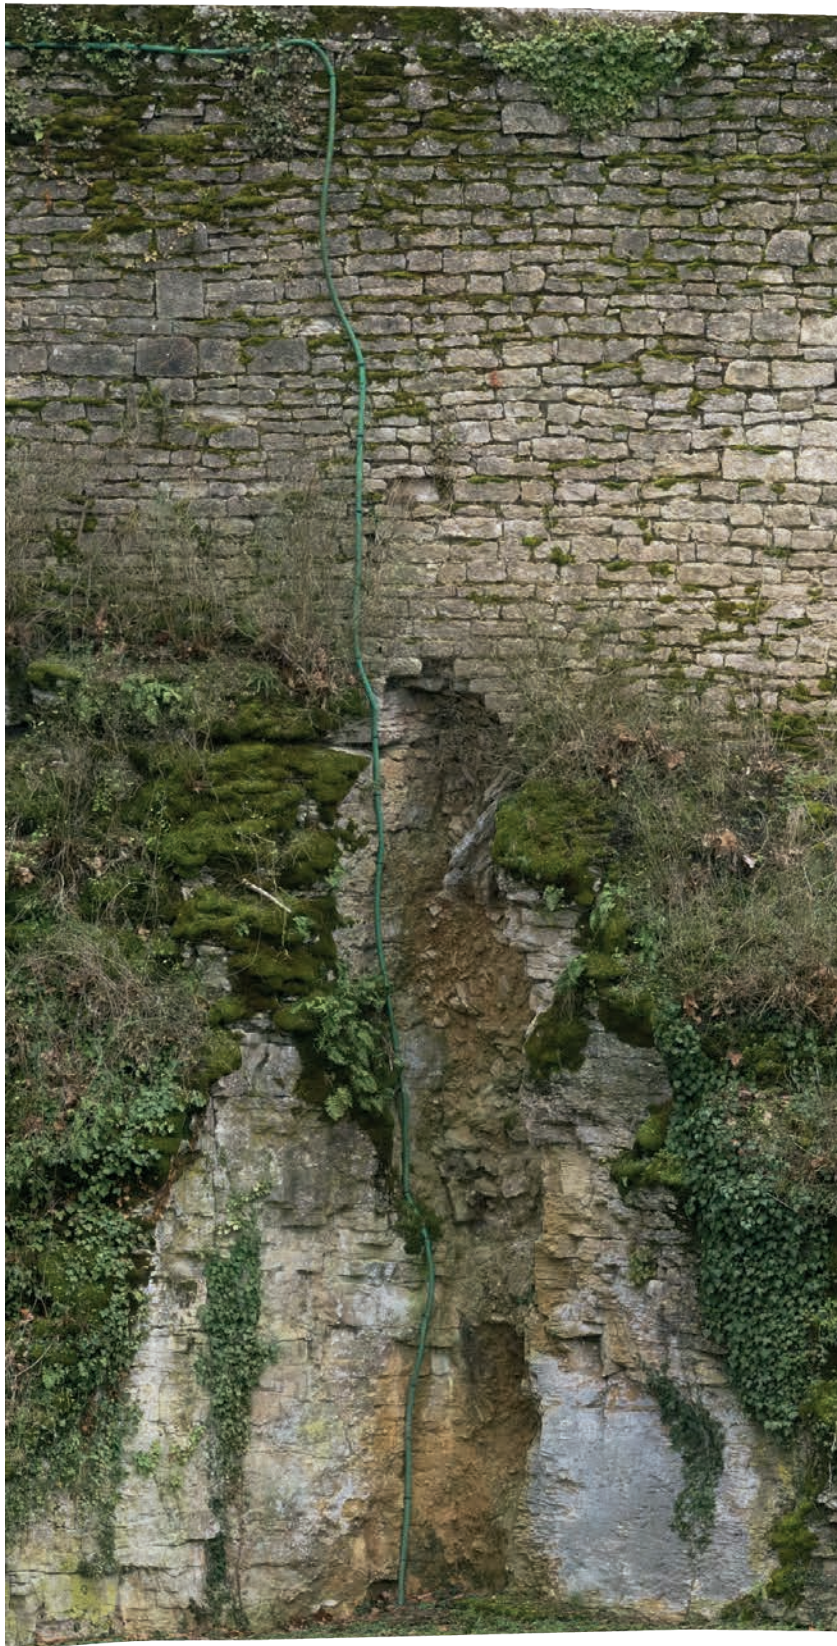
Figure 44 : Extrait du relevé lasergrammétrique, localisation du sondage SRA 6 – éch. : 1/50.  
Réalisation : Olivier Veissière, Patrimoine Numérique©.

**Figure 44** : Extrait du relevé lasergrammétrique, localisation du sondage SRA 6 – éch. : 1/50.  
*Réalisation : Olivier Veissière, Patrimoine Numérique©.*

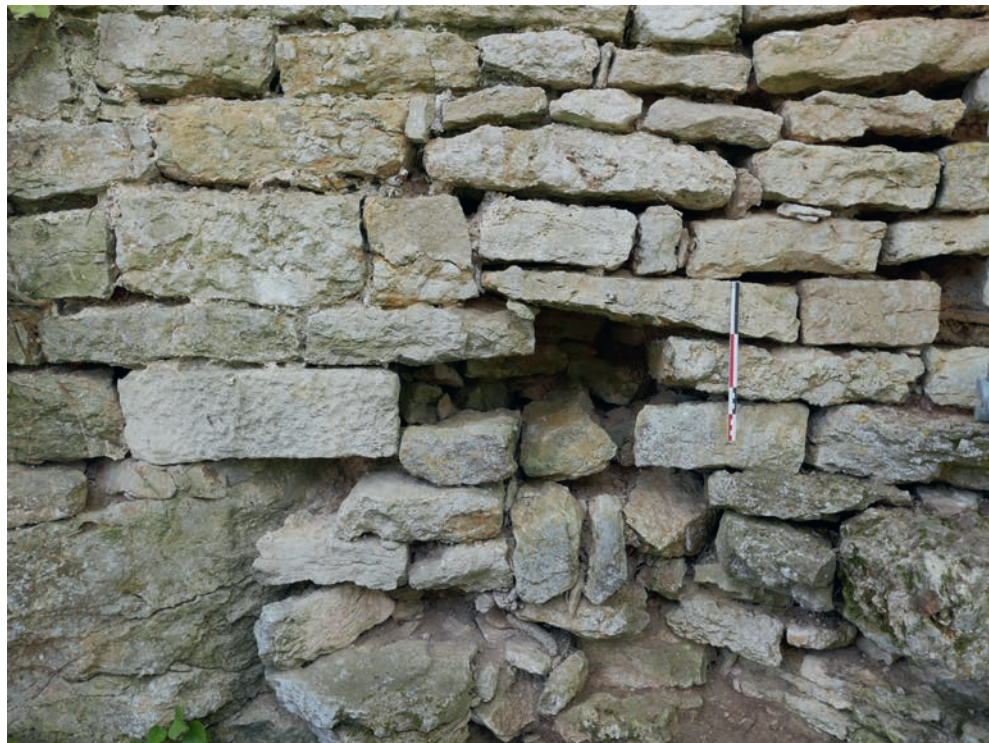
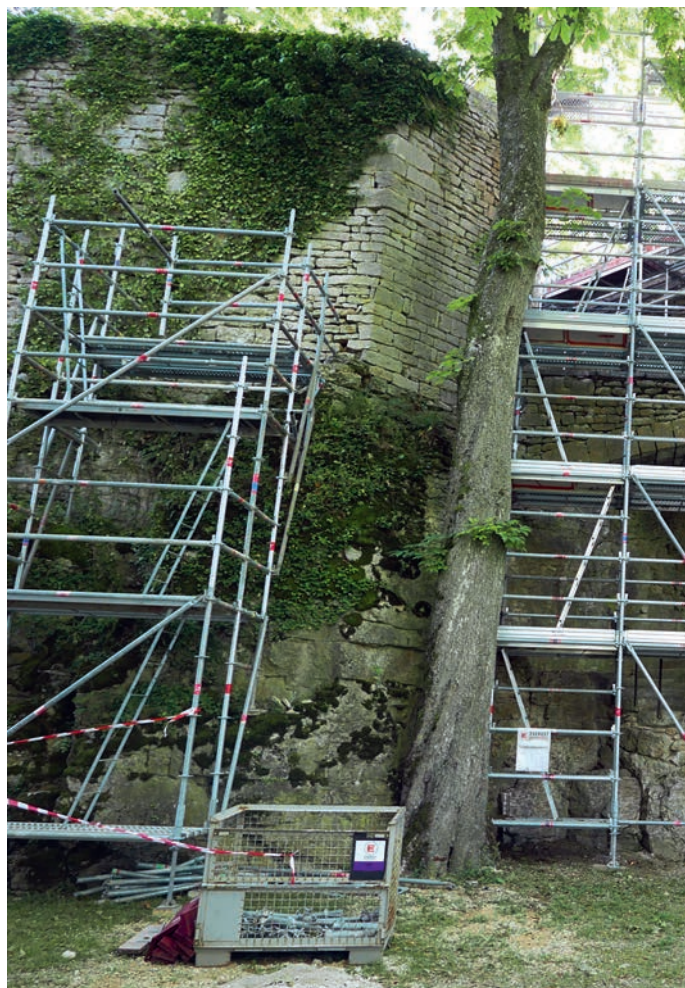
**Figure 46 :** a. Localisation du sondage SRA 7 – éch. : 1/2000 ; b. Emplacement du sondage SRA 7 à l'ouest de la poterne ; c. Vue d'ensemble de la maçonnerie concernée par l'étude depuis le sud-ouest.

**Figure 46** : **a.** Localisation du sondage SRA 7 – éch. : 1/2000 ; **b.** Emplacement du sondage SRA 7 à l'ouest de la poterne ; **c.** Vue d'ensemble de la maçonnerie concernée par l'étude depuis le sud-ouest.

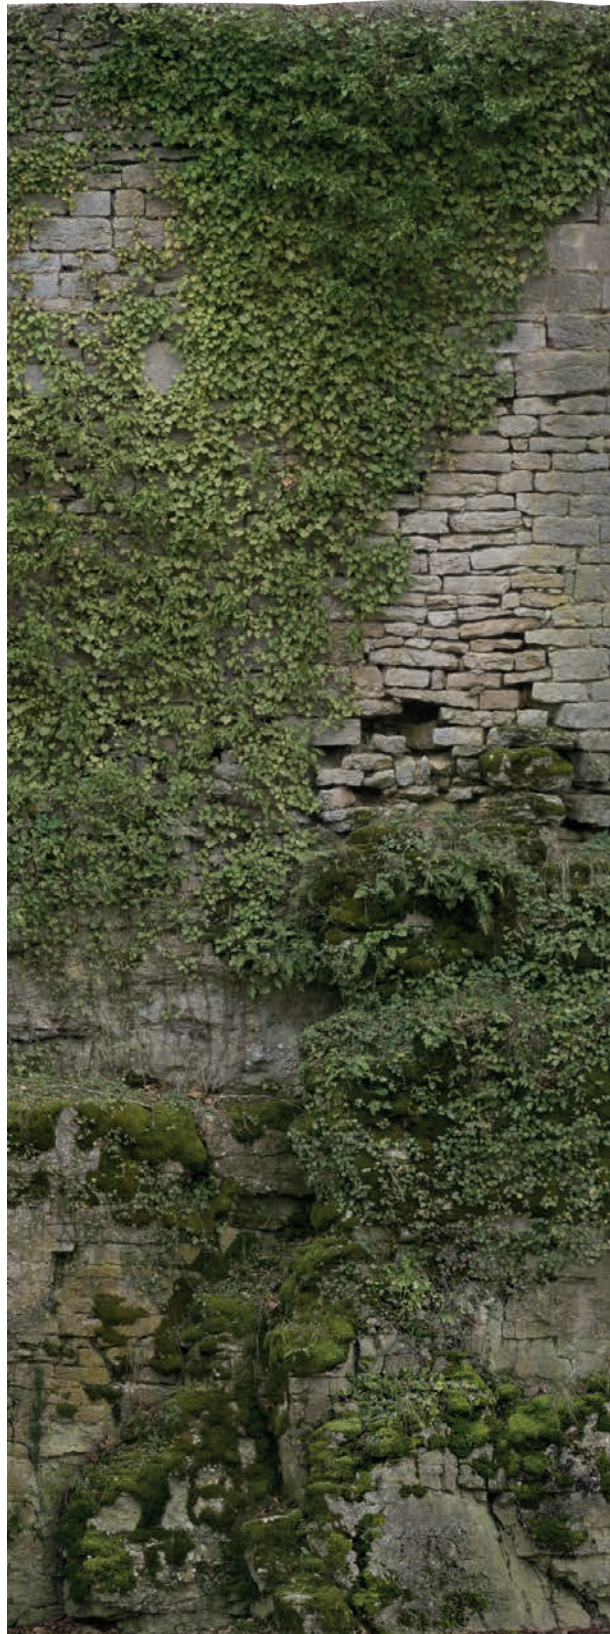
**Figure 47** : Extrait du relevé lasergrammétrique, localisation du sondage SRA 7 – éch. : 1/50.  
*Réalisation : Olivier Veissière, Patrimoine Numérique©.*

**Figure 47** : Extrait du relevé lasergrammétrique, localisation du sondage SRA 7 – éch. : 1/50.  
*Réalisation : Olivier Veissière, Patrimoine Numérique©.*

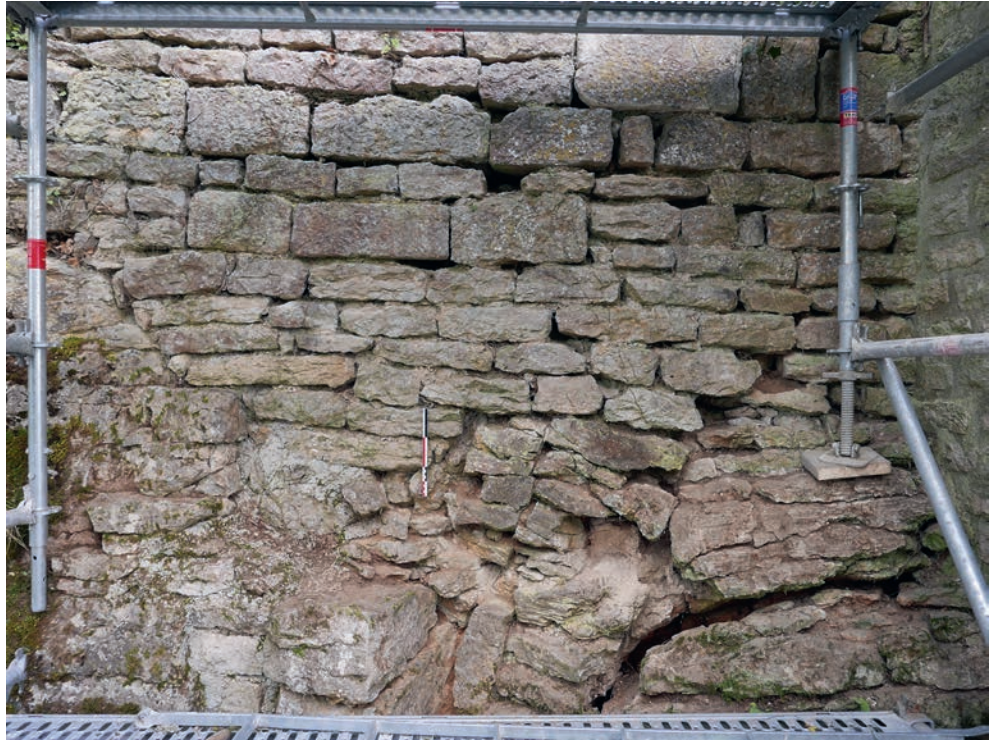
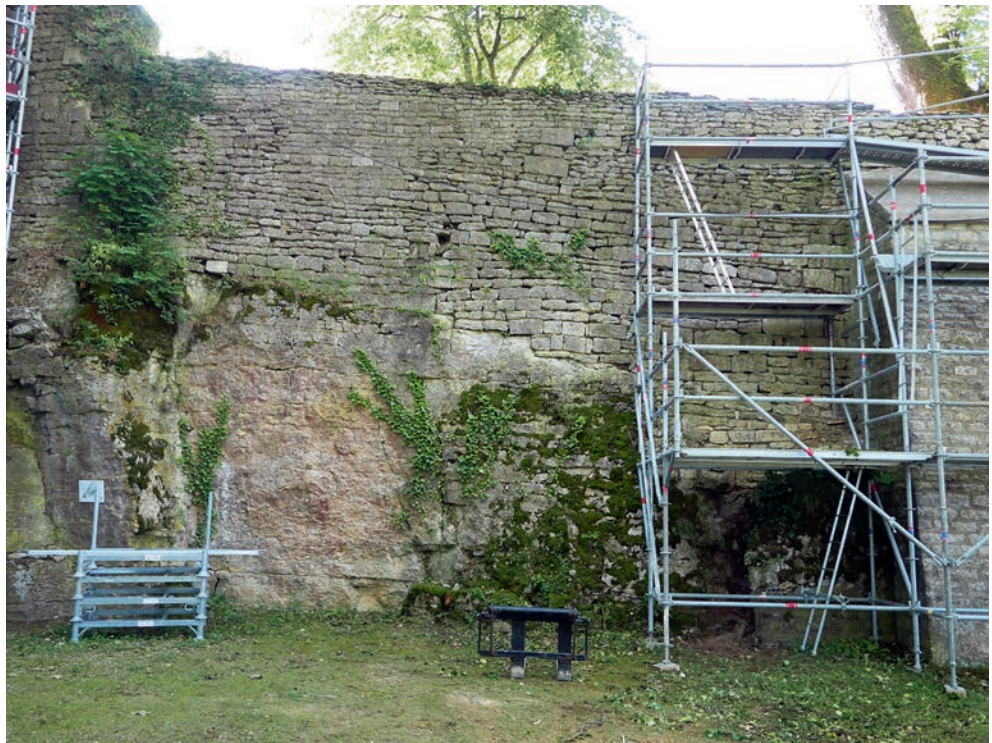
Figure 49 : a. Localisation du sondage SRA 8 – éch. : 1/2000 ; b. Emplacement du sondage SRA 8 au sud de la poterne ; c. Vue d'ensemble de la maçonnerie concernée par l'étude depuis le sud-ouest.

**Figure 49** : **a.** Localisation du sondage SRA 8 – éch. : 1/2000 ; **b.** Emplacement du sondage SRA 8 au sud de la poterne ; **c.** Vue d'ensemble de la maçonnerie de la maçonnerie concernée par l'étude depuis le sud-ouest.

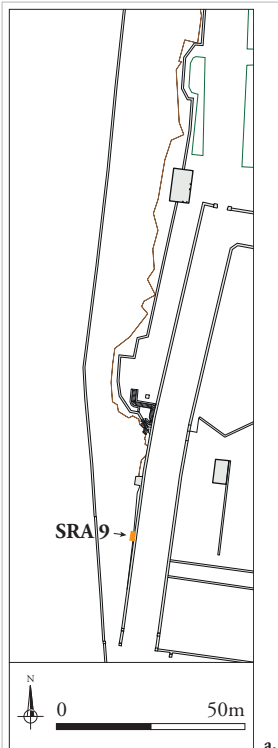
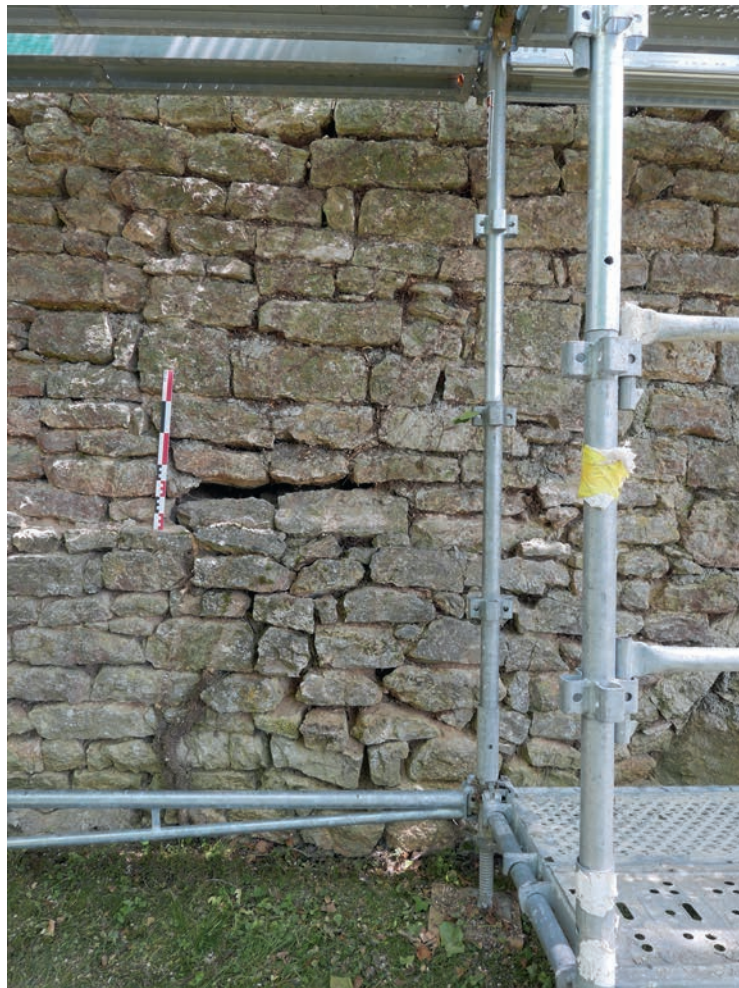
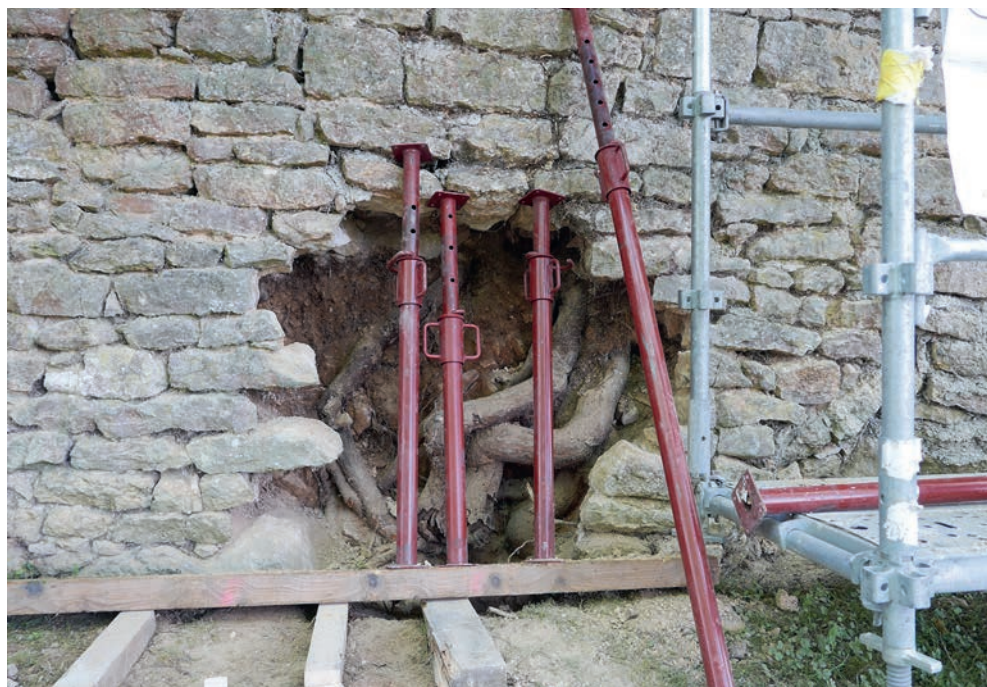
**Figure 52 :** a. Localisation du sondage SRA 9 – éch. : 1/2000 ; b. Vue d'ensemble de la maçonnerie concernée par l'étude depuis l'ouest ; c. Vue d'ensemble après dépose du parement.

**Figure 52** : **a.** Localisation du sondage SRA 9 – éch. : 1/2000 ; **b.** Vue d'ensemble de la maçonnerie concernée par l'étude depuis l'ouest ; **c.** Vue d'ensemble après dépose du parement.

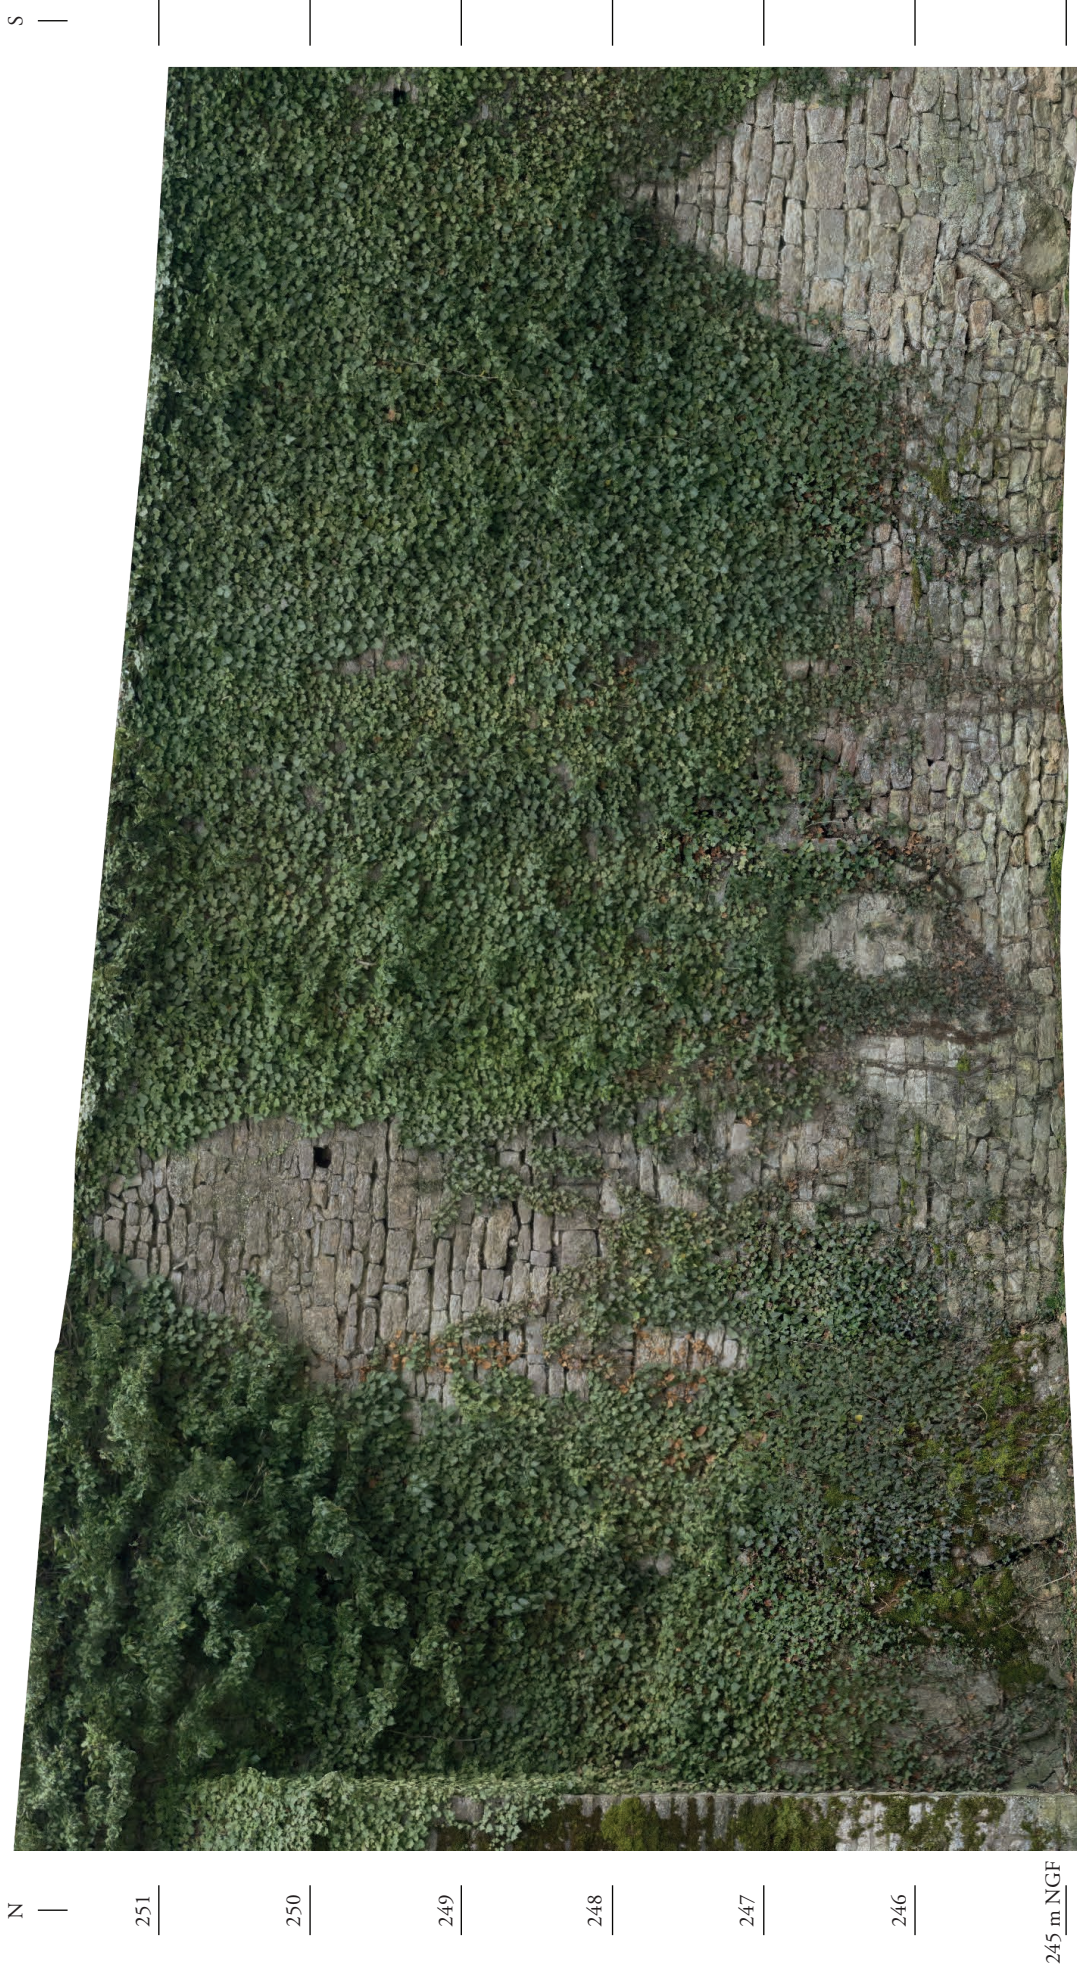
**Figure 53 :** Extrait du relevé lasergrammétrique, localisation du sondage SRA 9 – éch. : 1/50. Réalisation : Olivier Veisière, Patrimoine Numérique©.

**Figure 53** : Extrait du relevé lasergrammétrique, localisation du sondage SRA 9 – éch. : 1/50.  
*Réalisation : Olivier Veissière, Patrimoine Numérique©.*

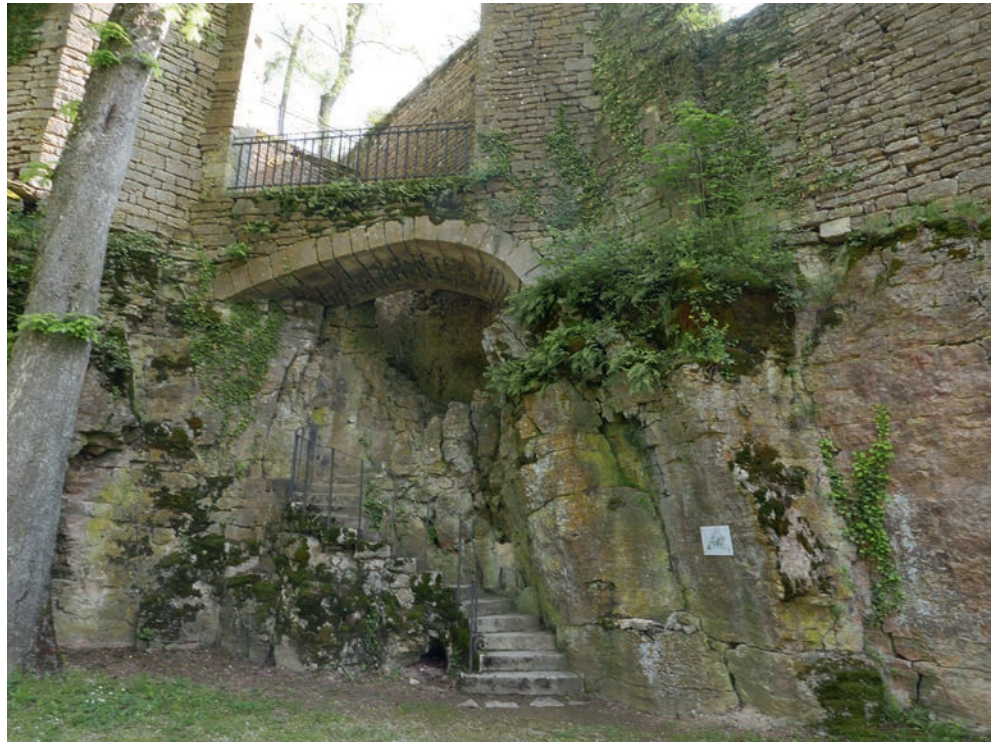
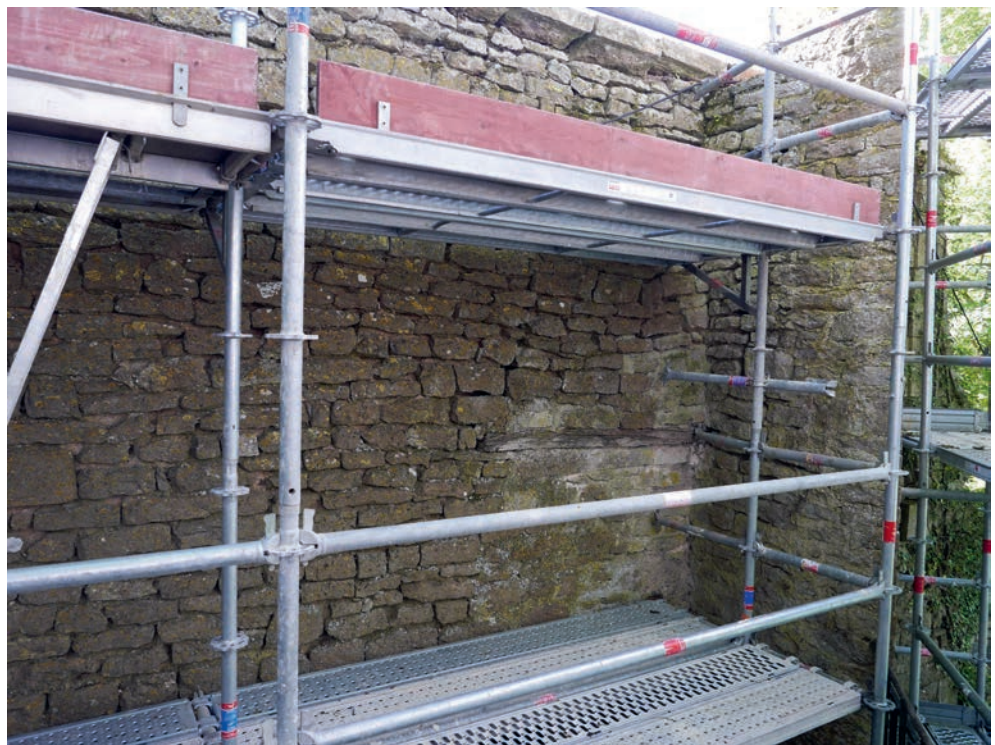
**Figure 55 :** a. Localisation du sondage SRA 11 – éch. : 1/2000 ; b. Vue d'ensemble de la poterne depuis le sud-ouest ; c. Détail de l'intérieur de la poterne, UM 5 concernée par l'étude.

Le sondage 11 correspond aux maçonneries de la poterne, ensemble maçonné qui permet actuellement de circuler entre la terrasse haute et la terrasse inférieure au moyen d'un escalier sinueux (fig. 55). En partie basse, sur 5,24 m de haut<sup>139</sup>, les parois de l'escalier sont creusées dans le rocher, qui est agrémenté de bacs à fleurs cimentés et de cailloutis en parement.

**Figure 55** : **a.** Localisation du sondage SRA 11 – éch. : 1/2000 ; **b.** Vue d'ensemble de la poterne depuis le sud-ouest ; **c.** Détail de l'intérieur de la poterne, UM 5 concernée par l'étude.

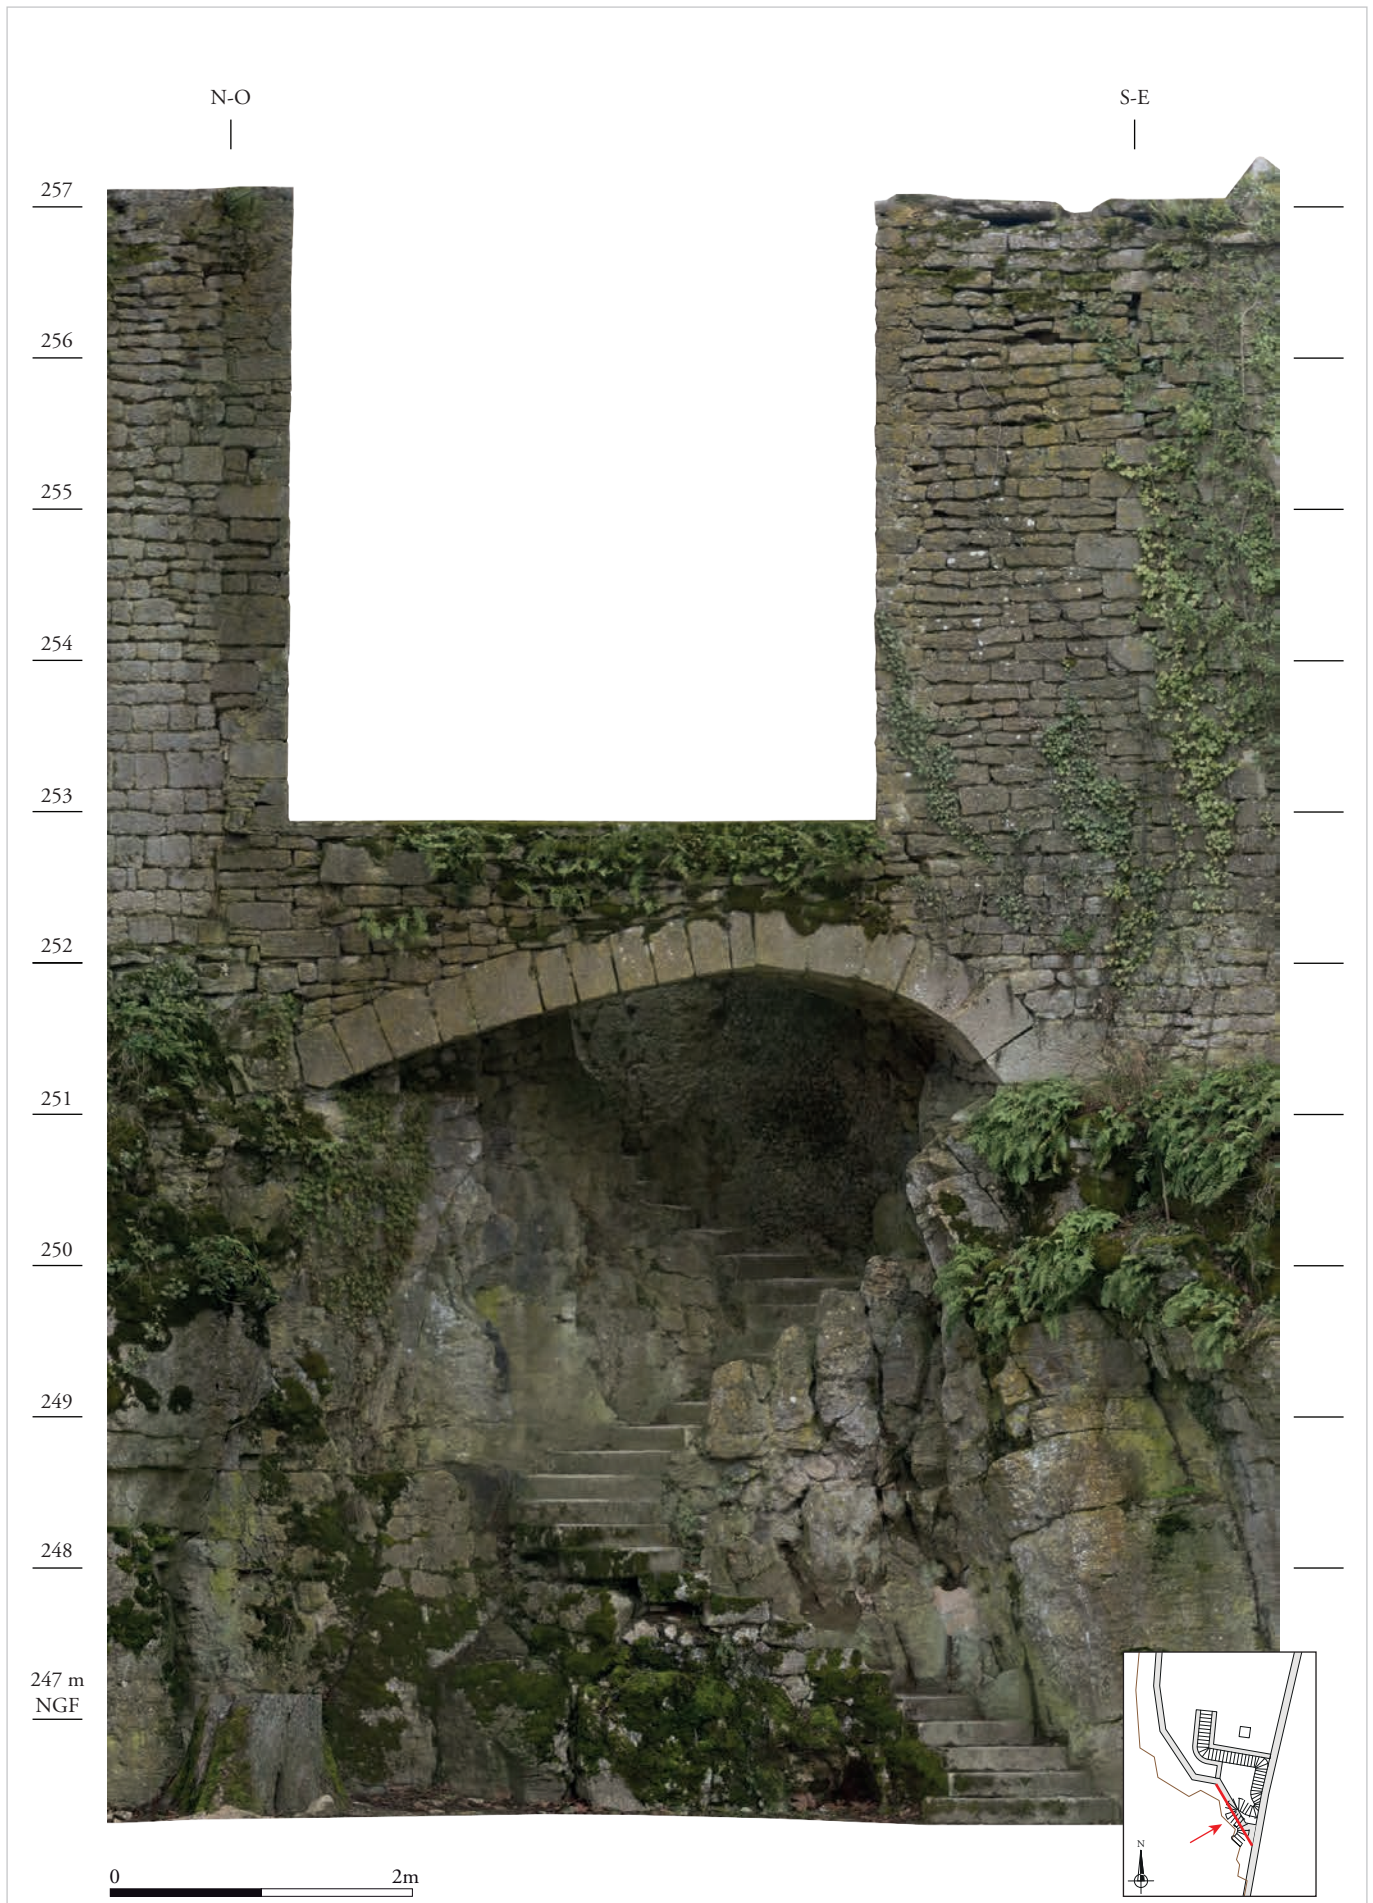
**Figure 59 :** Extrait du relevé lasergrammétrique, localisation du sondage SRA 11, UM 10 – éch. : 1/50.  
*Réalisation : Olivier Veissière, Patrimoine Numérique©.*

**Figure 59** : Extrait du relevé lasergrammétrique, localisation du sondage SRA 11, UM 10 – éch. : 1/50.  
*Réalisation : Olivier Veissière, Patrimoine Numérique©.*

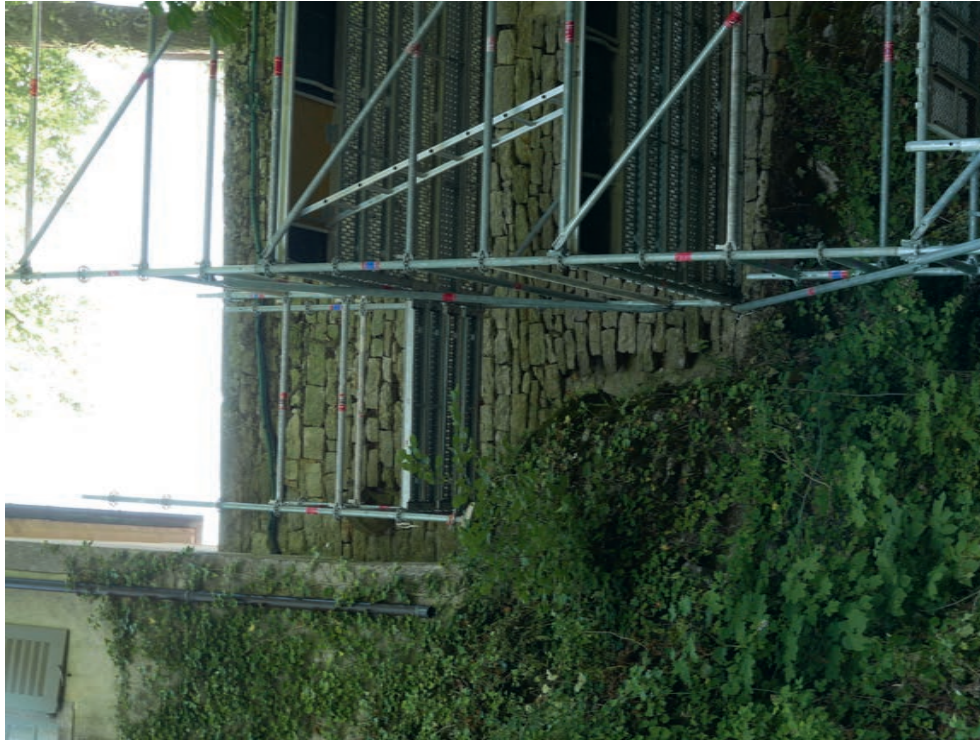
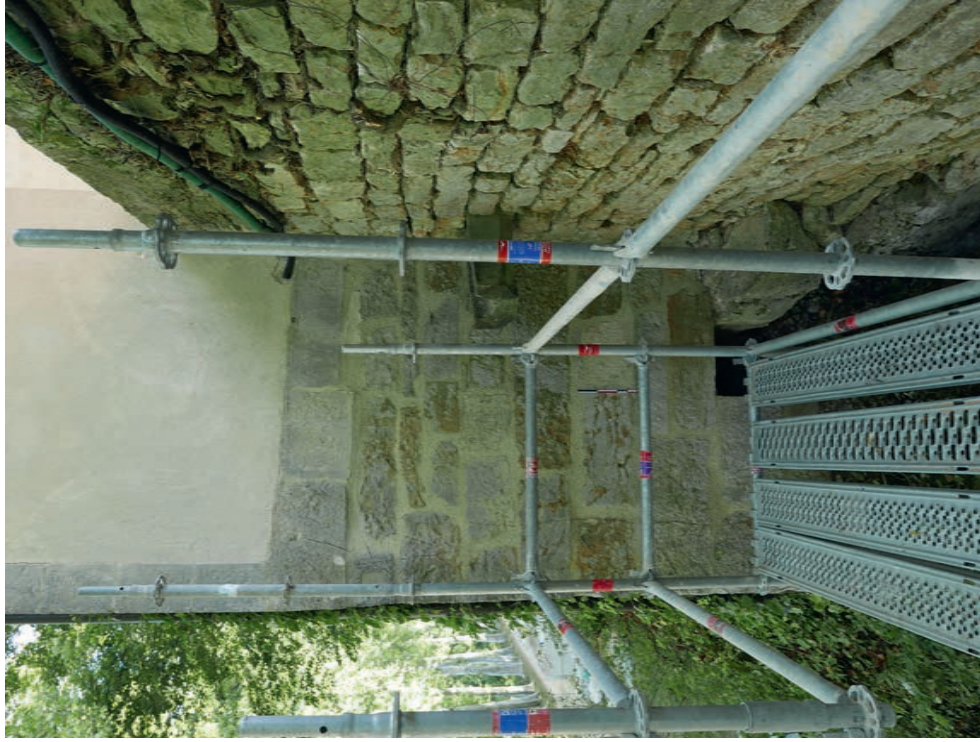
**Figure 61** : Relevé d'élevation des vestiges au niveau du sondage SRA 11, UM 12 – éch. : 1/50.  
*Relevé : Q. Rochet.*

**Figure 61 :** Relevé d'élévation des vestiges au niveau du sondage SRA 11, UM 12 – éch. : 1/50.

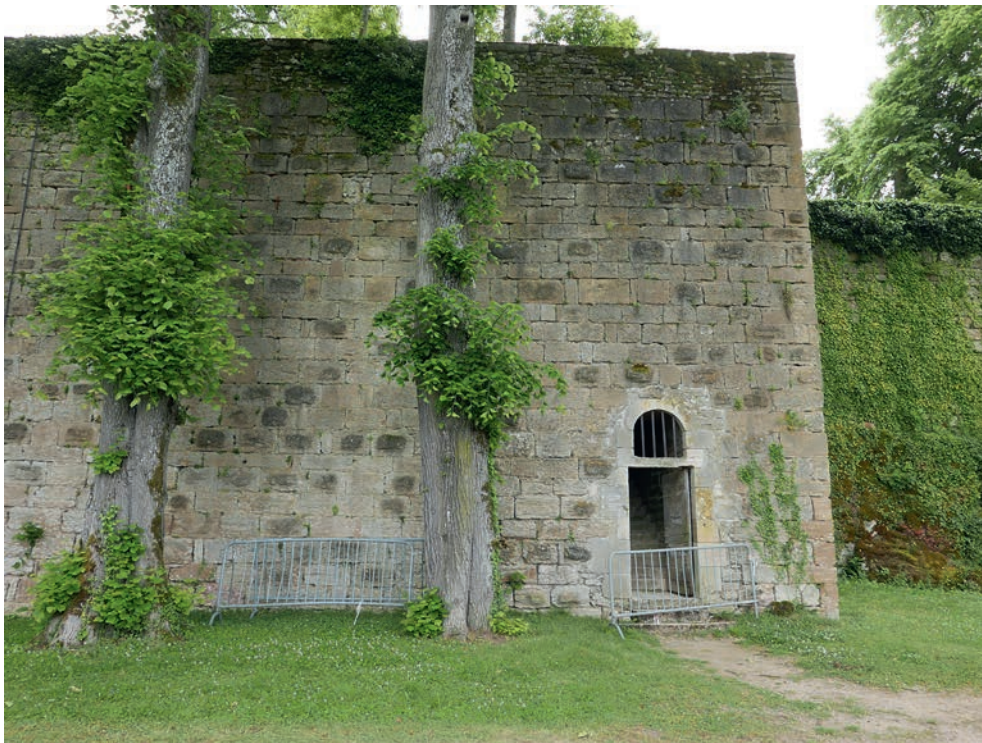
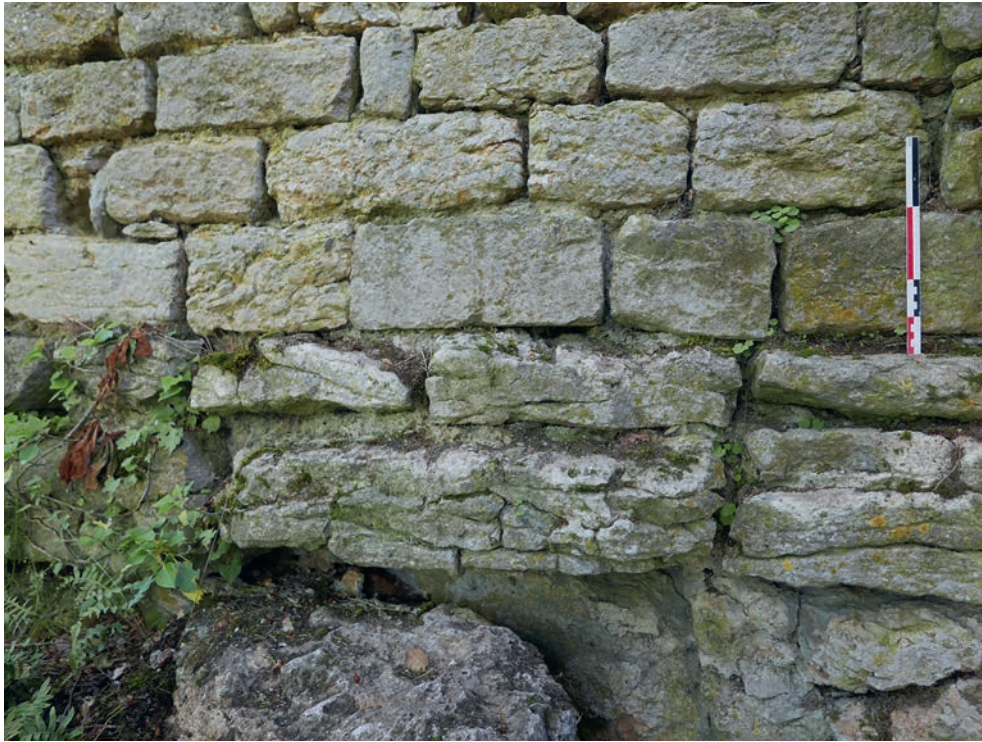
**Figure 65 :** a. Tour Saint-Louis vue depuis le sud-est, appareil à bossage rustique ;  
b. Maçonneries de l'enceinte au niveau de la porte noire, appareil à bossage rustique.

**Figure 65 :** **a.** Tour Saint-Louis vue depuis le sud-est, appareil à bossage rustique ; **b.** Maçonneries de l'enceinte au niveau de la porte noire, appareil à bossage rustique.

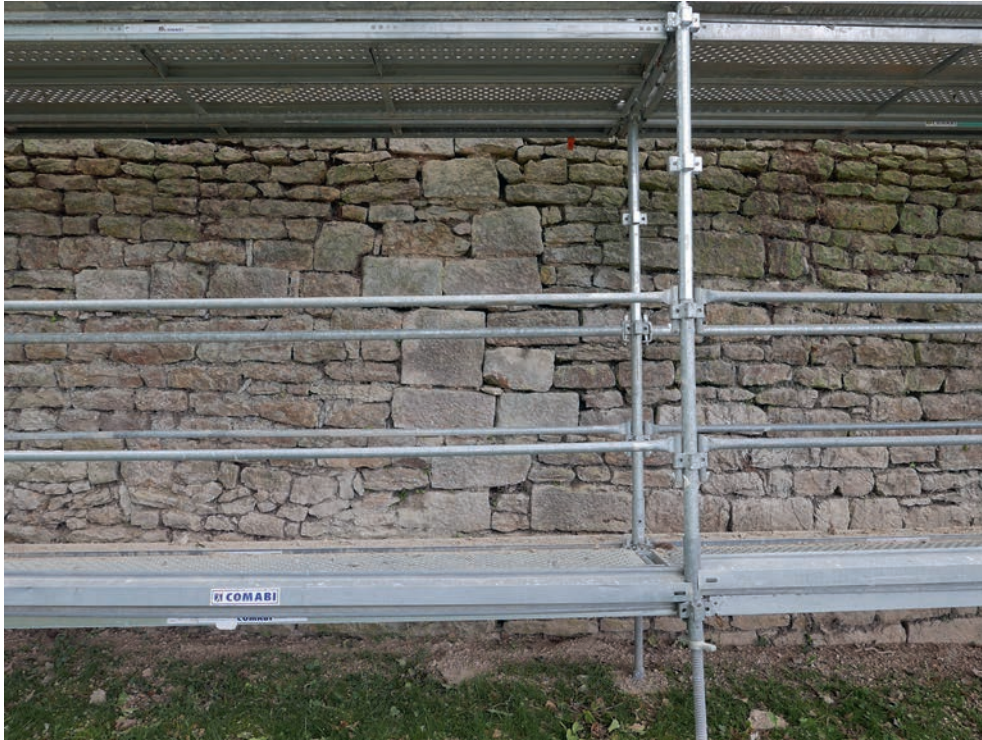
**Figure 66 :** a. Semelle de fondation de l'UM 1, pan de mur accolé à la poterne ;  
b. Semelle de fondation « en escalier » de l'UM 1, près du cabinet d'étude (sondage SRA 12).

**Figure 66 :** **a.** Semelle de fondation de l'UM 1, pan de mur accolé à la poterne ; **b.** Semelle de fondation « en escalier » de l'UM 1, près du cabinet d'étude (sondage SRA 12).
