## **Montbard (21), Château de Montbard et Parc Buffon : mur d'enceinte ouest, section sud**

## Rapport final d'opération d'archéologie préventive

## Château de Montbard et Parc Buffon : mur d'enceinte ouest, section sud

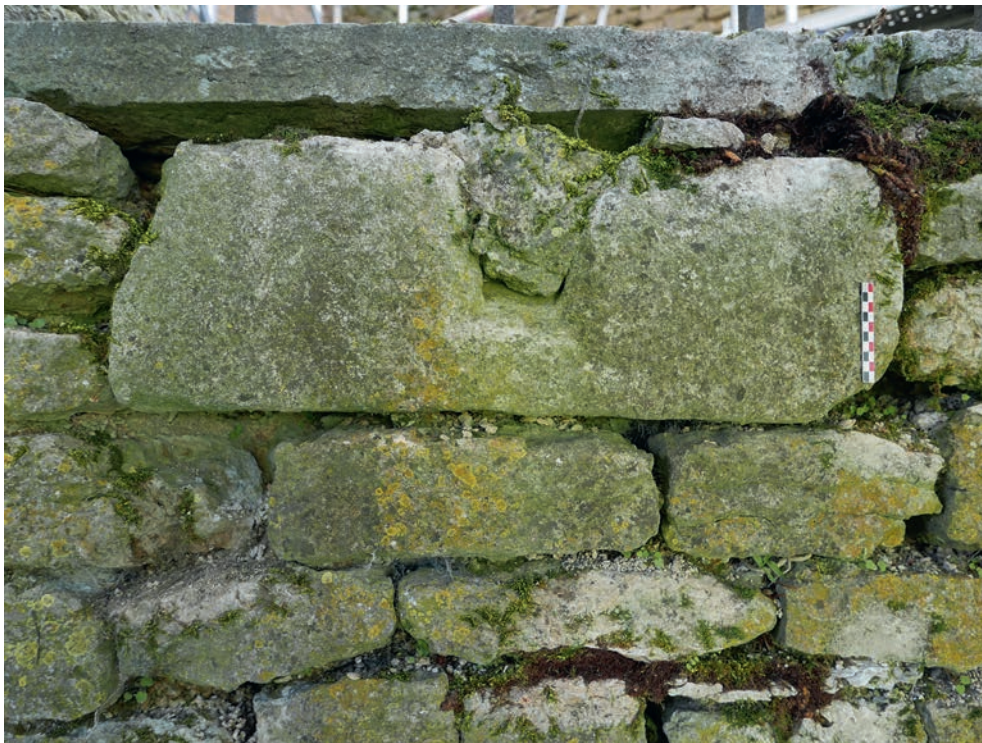
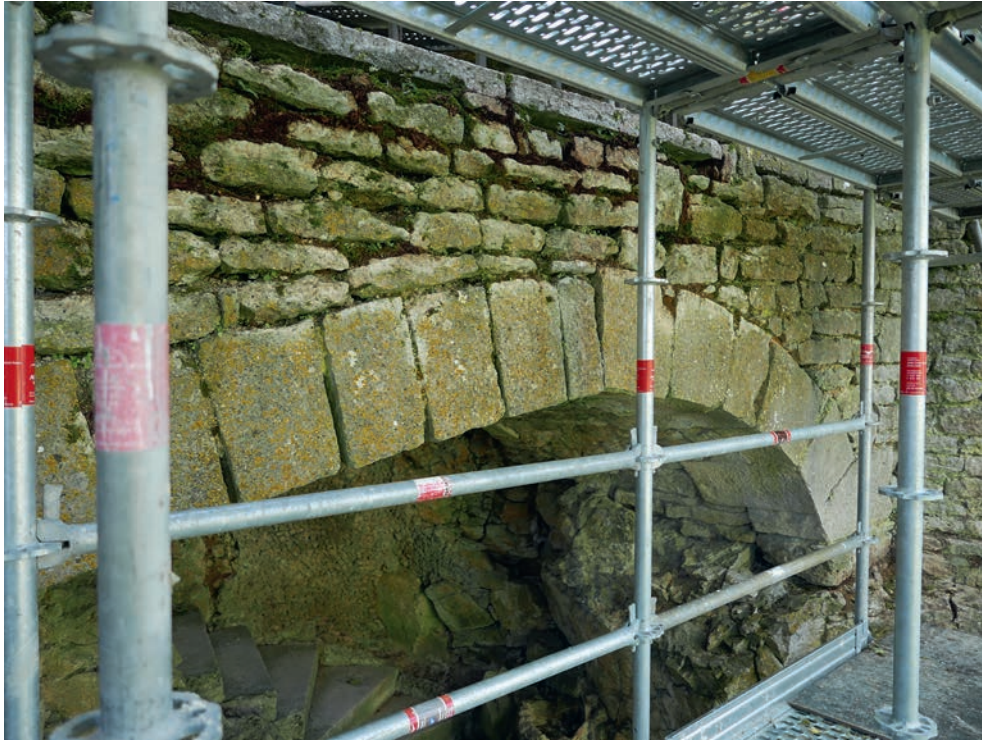
**Figure 67 :** a. Mur qui longe l'allée Clémenceau (UM 5), parement ouest, pierres de taille en remploi dans la maçonnerie UC 5.1 ; b. Élément en remploi dans l'arche de la poterne (UC 10.1).

**Figure 67 :** **a.** Mur qui longe l'allée Clémenceau (UM 5), parement ouest, pierres de taille en remploi dans la maçonnerie UC 5.1 ; **b.** Élément en remploi dans l'arche de la poterne (UC 10.1).

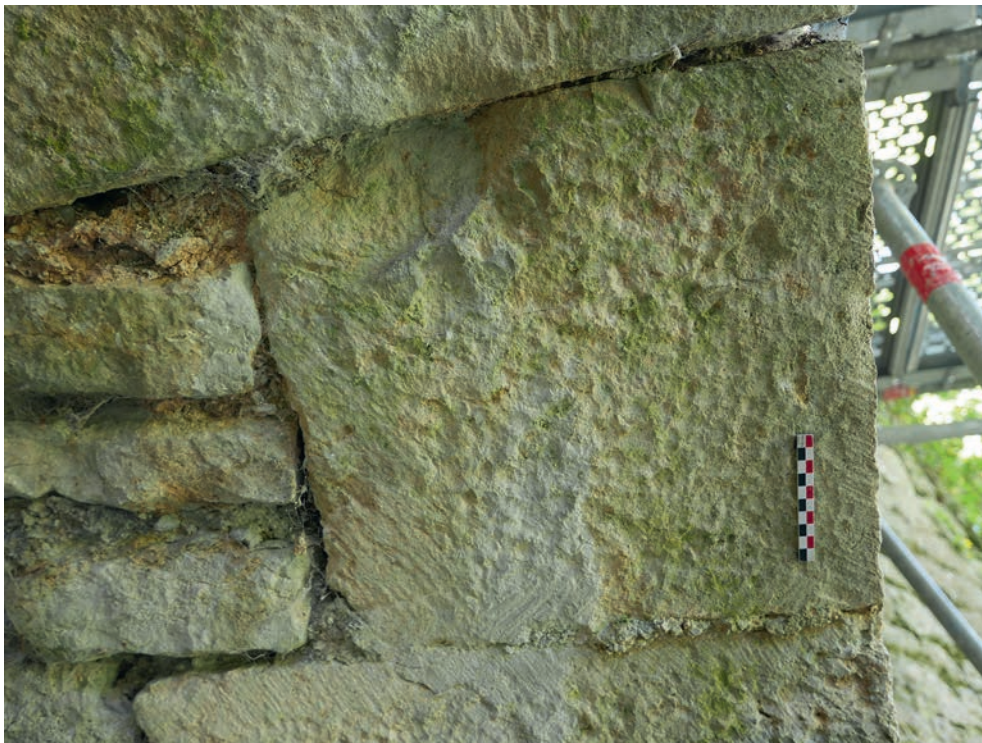
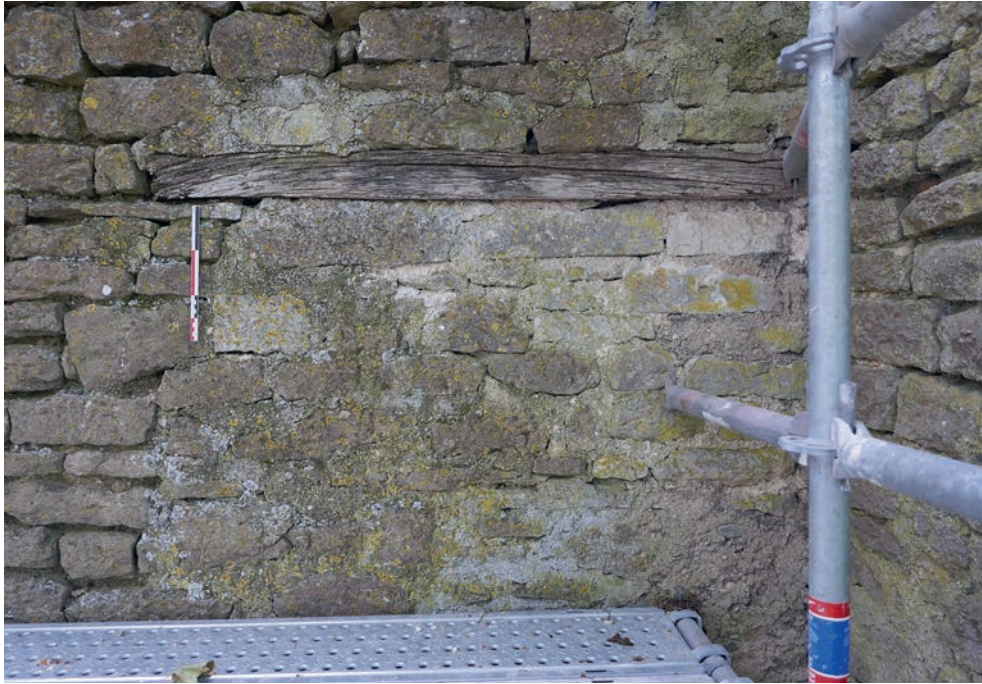
L'arche qui enjambe l'escalier d'EST en OUEST porte elle-aussi des traces de remaniements à l'intrados et sur son parement NORD-EST, qui a été créé de manière à permettre un passage là où, auparavant, le rocher naturel était présent. On observe en effet une césure sur toute la longueur de l'arche, qui se manifeste à l'intrados par l'utilisation de petites pierres de calage. Un parement est construit au NORD-EST, à l'aide de pierres de taille liées par du ciment (UC 10.5, fig. 76a). Des petites pierres servent à raccorder le parement aux claveaux de l'arc (fig. 76b). Ces derniers mesurent au maximum 22 cm de haut, ce qui est deux fois moins que les claveaux d'origine du côté du parement SUD-OUEST (UC 10.1)<sup>158</sup>. En outre, leur arête saillante est chanfreinée, sans doute pour faciliter le passage en dessous. Ils présentent une ciselure relevée régulière de 3 cm de large et des traces de pic.

**Figure 68 :** a. Vue d'ensemble de l'arche de la poterne, depuis le sud-ouest (UC 10.1) ;  
b. Détail d'un claveau de l'arche, qui présente des traces de pic et une ciselure relevée.

**Figure 68 :** **a.** Vue d'ensemble de l'arche de la poterne, depuis le sud-ouest (UC 10.1) ;

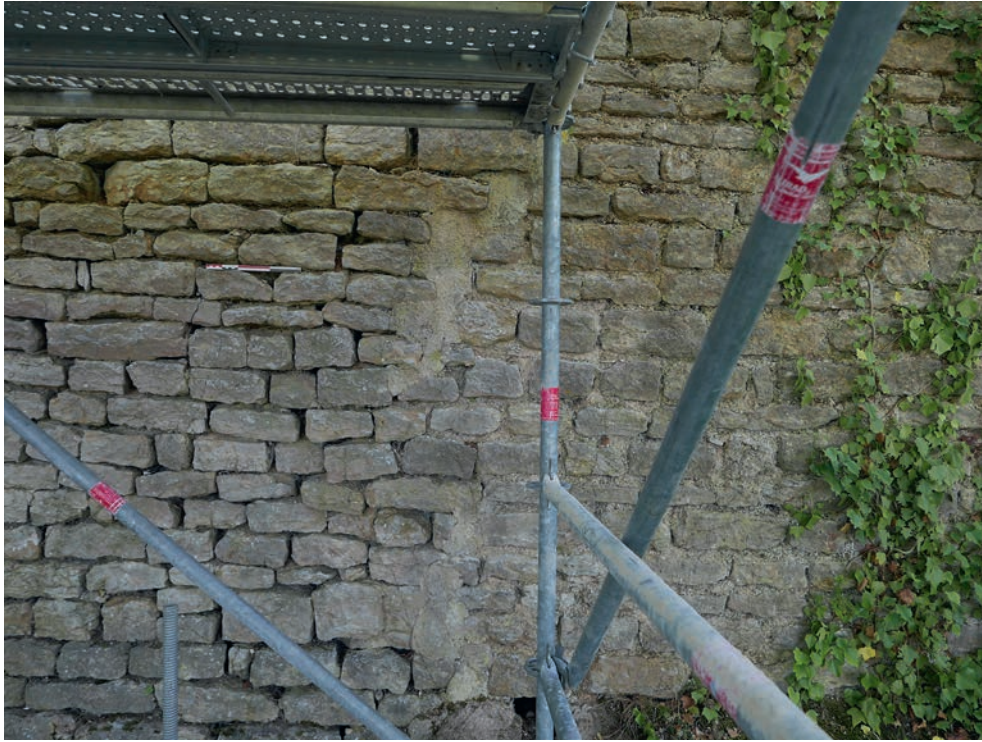
**Figure 71** : Poterne, liaison entre les murs UM 5 et 11 qui apparaissent chaînés en partie basse.

**Figure 71 :** Poterne, liaison entre les murs UM 5 et 11 qui apparaissent chaînés en partie basse.

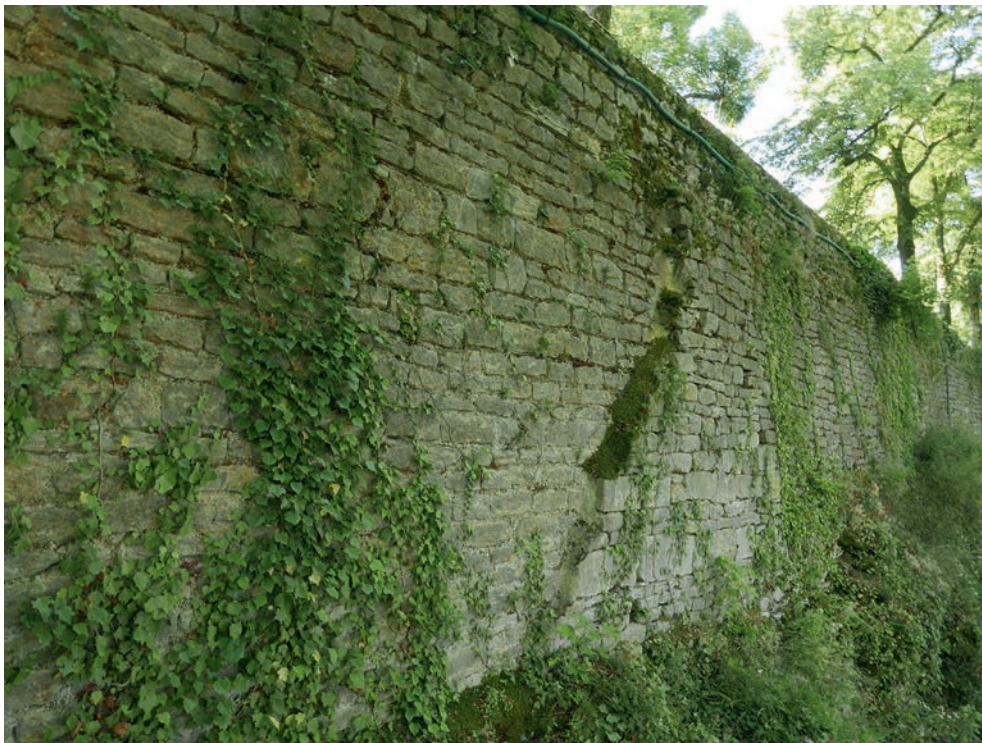
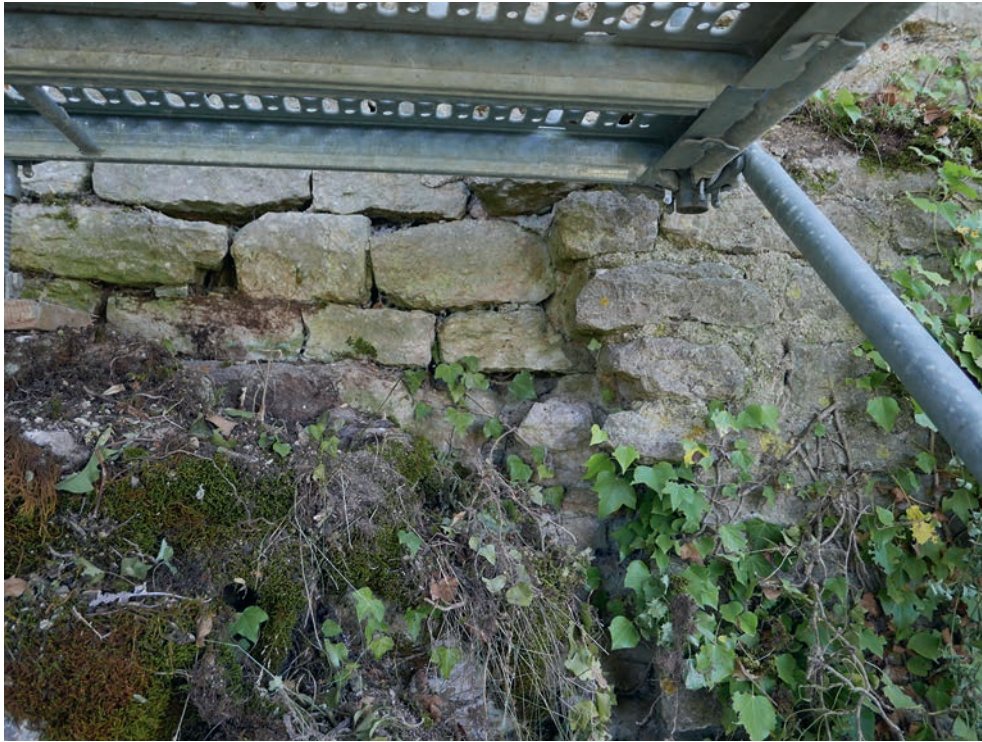
**Figure 72 :** a. Parement ouest de l'UM 1 au niveau du sondage SRA 12, UC 1.3 (à gauche) et UC 1.7 (à droite) ; b. Limite sud de l'UC 1.7, au sud du sondage SRA 12.

Pour finir sur les maçonneries-témoins des consolidations anciennes, le sondage SRA 12 se caractérise également par une reprise des assises en partie basse (UC 1.4), où des moellons équarris liés par du ciment ont été plaqués contre la maçonnerie d'origine (**fig. 73**). Ce même ciment a été utilisé pour combler la fissure qui sépare les UC 1.3 et 1.7 (**fig. 72a**).

**Figure 72 :** **a.** Parement ouest de l'UM 1 au niveau du sondage SRA 12, UC 1.3 (à gauche) et UC 1.7 (à droite) ; **b.** Limite sud de l'UC 1.7, au sud du sondage SRA 12.

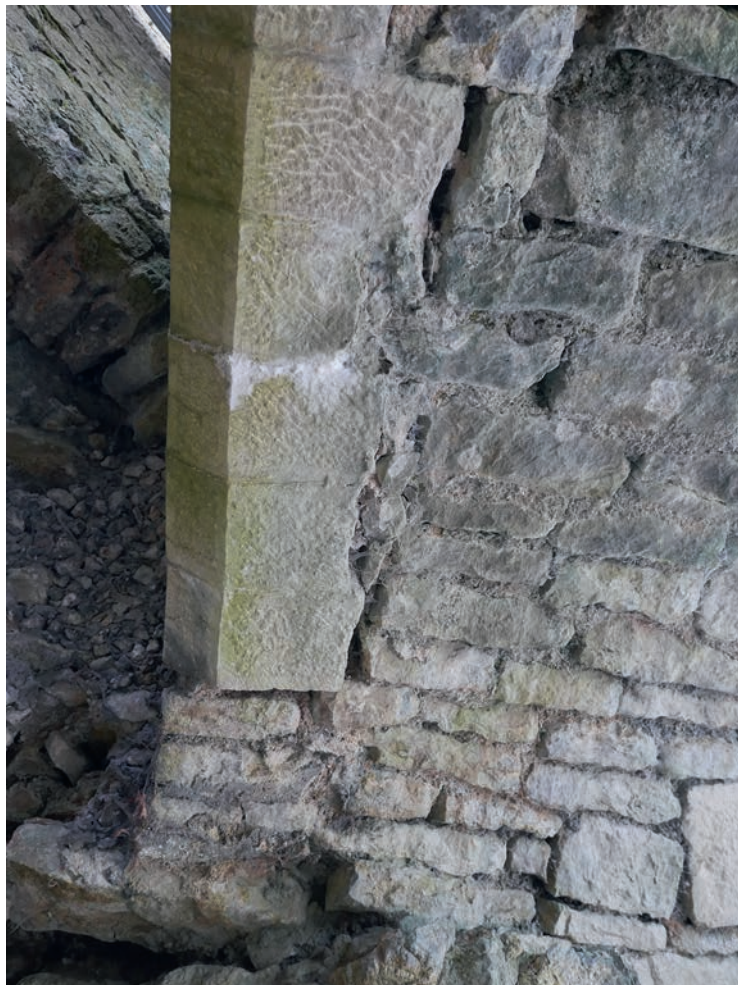
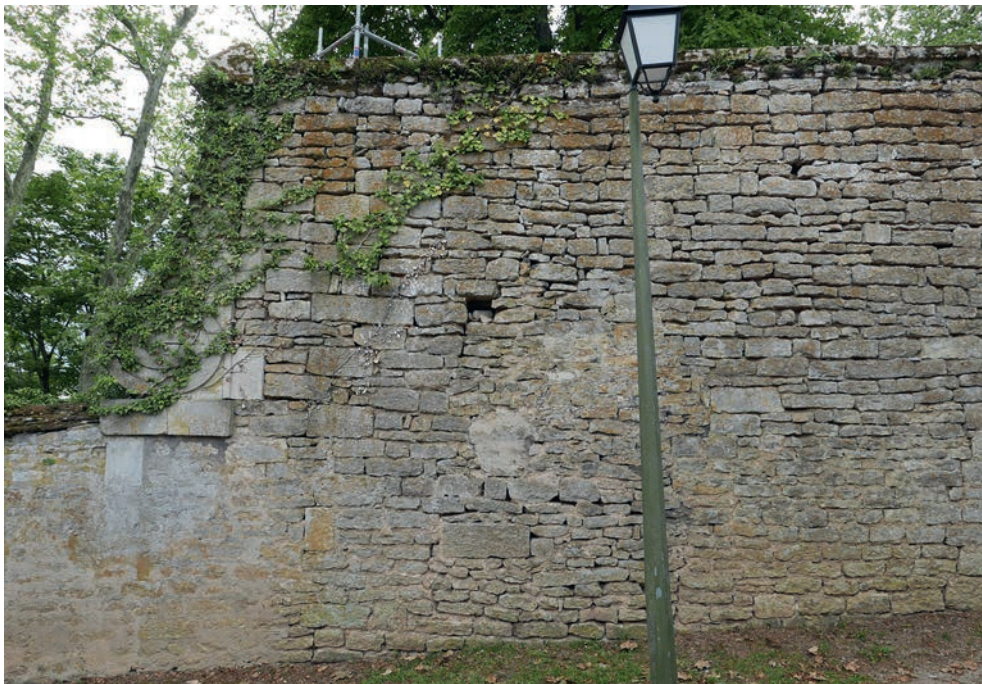
**Figure 76 :** a. Poterne, maçonneries de l'arche vues depuis le nord (UC 10.5) ;  
b. Détail des claveaux taillés et chanfreinés de l'UC 10.5.

**Figure 76 :** **a.** Poterne, maçonneries de l'arche vues depuis le nord (UC 10.5) ; **b.** Détail des claveaux taillés et chanfreinés de l'UC 10.5.

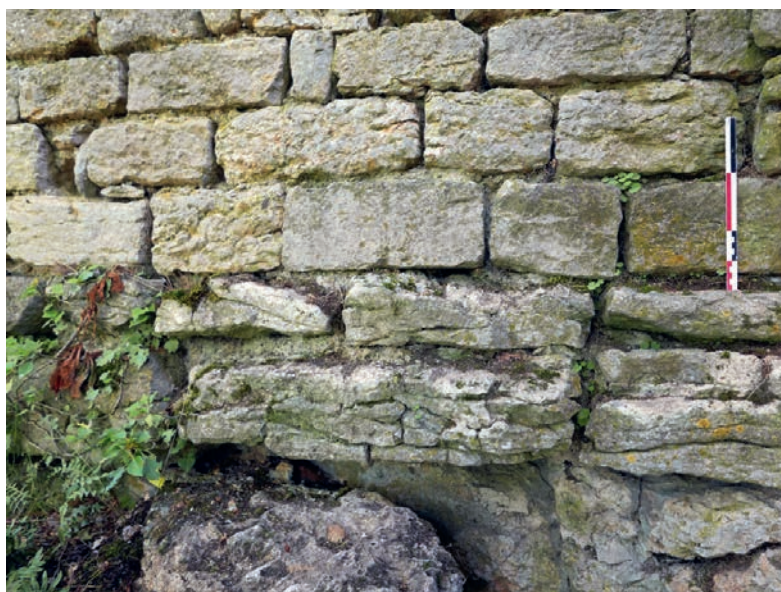
Ces différents sondages permettent de caractériser la construction de Buffon, dont le projet est d'étendre vers le sud les murs de courtine existants sur l'éperon rocheux. L'une de ces caractéristiques est que pour assoir sur le rocher les moellons équarris qui constituent les nouveaux murs de terrasse, les maçons ont mis en œuvre des arcs de décharge ou des semelles de fondations, selon les endroits. Ces dernières se composent de blocs de rocher détachés puis maçonnés à l'aide d'un mortier de chaux. L'élévation du mur est ensuite posée au-dessus, en respectant un ressaut de quelques centimètres.

SRA11, UM1 : semelle de fondation composée de roche délitée, maçonnée à l'aide de mortier de chaux : l'élévation est posée légèrement en retrait sur cette fondation

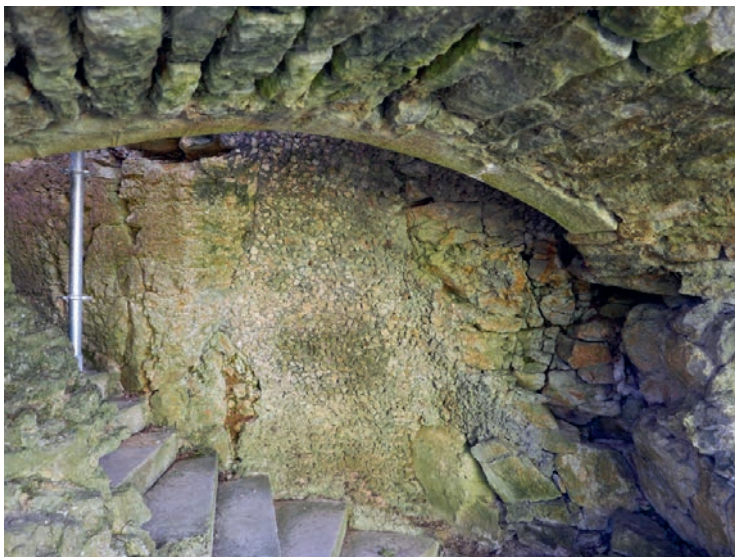
Cette zone a subi des transformations que l'on peut dater du XIXe ou du début du XXe siècle. Il s'agit de la condamnation de la porte qui ouvrait sur l'actuelle rue Clémenceau et de la création d'une circulation verticale entre la terrasse haute et celle située en contrebas. Pour ce faire un escalier sinueux est aménagé dans le rocher, préalablement piqué pour en former les parois latérales.

SRA11 : dernière phase d'aménagement de la poterne, relative au jardin public

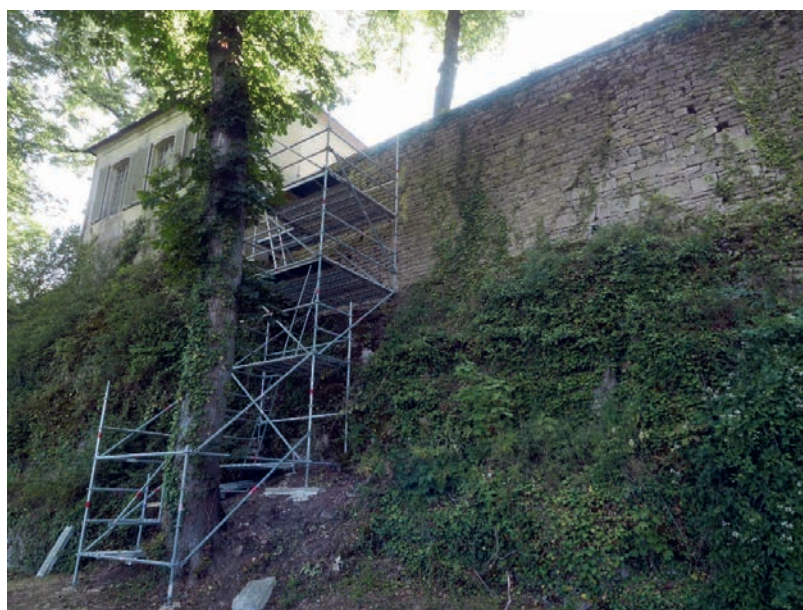
SRA12, UM1 : Vue d'ensemble du sondage

La maçonnerie mise au jour dans cette zone après dévégétalisation s'est révélée très fragilisée. Ici, comme au niveau du sondage SRA9, le parement a été plaqué contre le rocher. L'eau de ruissellement s'est infiltrée entre la roche et la maçonnerie, créant ainsi un décollement entre les deux. De fait, les joints sont lessivés et le mortier de chaux présente une texture très pulvérulente.

La maçonnerie la plus ancienne observée sur cette portion de mur (UM1, UC1.3) correspond à la mise en œuvre de Buffon au XVIII<sup>e</sup> siècle. Au sud du sondage, une rupture verticale est lisible entre cette maçonnerie et celle d'une reprise postérieure (UC1.7). Cette dernière semble faire suite à un effondrement d'une partie de la courtine. À cette reconstruction correspondent également les assises supérieures du parapet actuel.

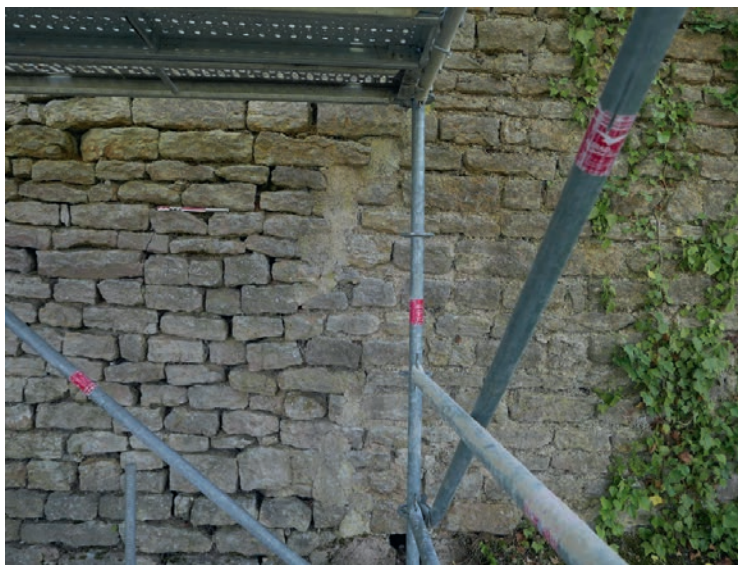
UM1 : césure verticale entre UC1.3 et UC1.7. recimentée en surface

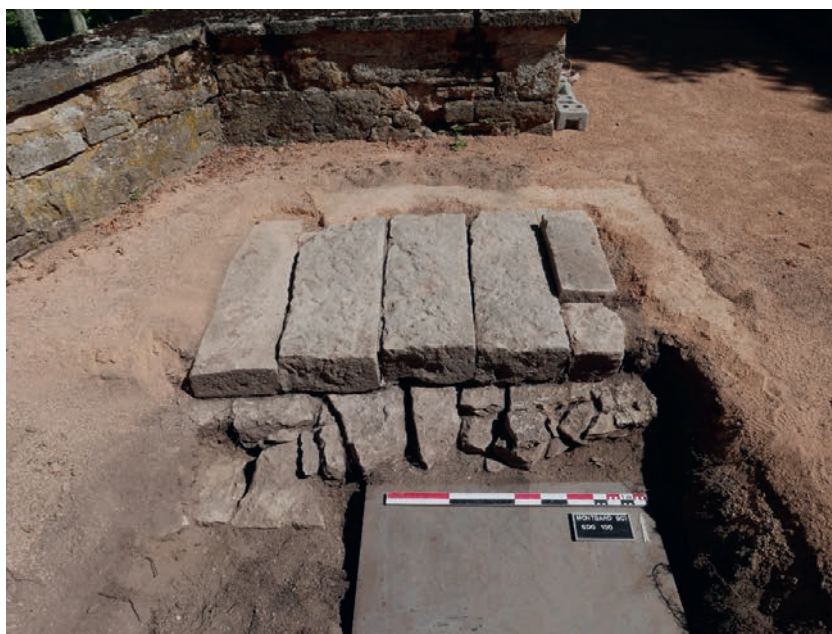
Dalles de pierres qui recouvrent le vide créé par la faille du rocher (US100.3).  
Elles reposent sur l'assise supérieure de la maçonnerie mise au jour lors du décaissement (US100.4)

La sécurisation de la zone du fontis a entraîné le dégagement d'une maçonnerie d'axe est-ouest (US100.4), qui enjambe une faille de la roche au moyen d'un arc clavé. Cet arc, visible par en-dessous depuis la terrasse inférieure, constitue l'élévation la plus au sud de trois structures parallèles identiques (les dimensions varient, mais pas la mise en œuvre). La mise en œuvre de cette maçonnerie révèle une datation antérieure aux travaux menés par Buffon. Les dalles de pierres qui affleurent au niveau du sol de la terrasse reposent sur la moitié nord de cette élévation. Ces dernières n'appartiennent pas à la configuration d'origine.
