Montbard (21), Château de Montbard et Parc Buffon : mur d'enceinte ouest, section sud

Rapport final d'opération d'archéologie préventive

Château de Montbard et Parc Buffon : mur d'enceinte ouest, section sud

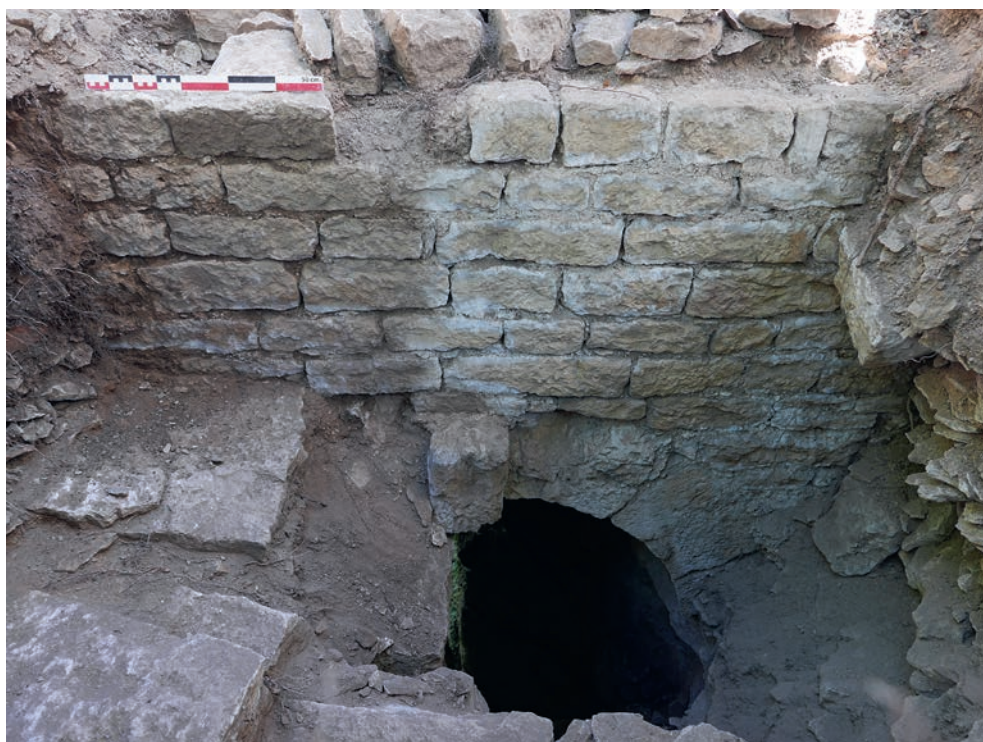
Fig. 2 : Sondage SRA 5, Vestiges de l'arc maçonné, vus depuis le sud (US 100.2).

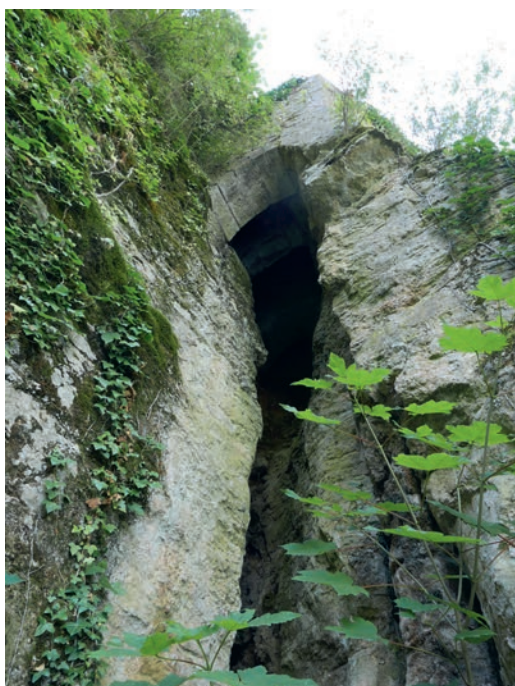
ill. 4 : Faille dans la roche vue depuis la terrasse inférieure, sous le sondage 100.

Le sondage 100 se situe sur la terrasse haute, au nord du cabinet d'étude dans une zone où le mur d'enceinte forme des brisures vers l'OUEST (fig. 39). À cet endroit, on remarque au sol de grandes dalles en pierre alignées les unes à côté des autres. Celles-ci enjambent une faille du rocher, que l'on observe en contrebas depuis la terrasse inférieure (ill. 4 et 5). Le sondage réalisé à côté de ces dalles mesure 3,25 par 2 m de côté, et 2,30 m de profondeur.

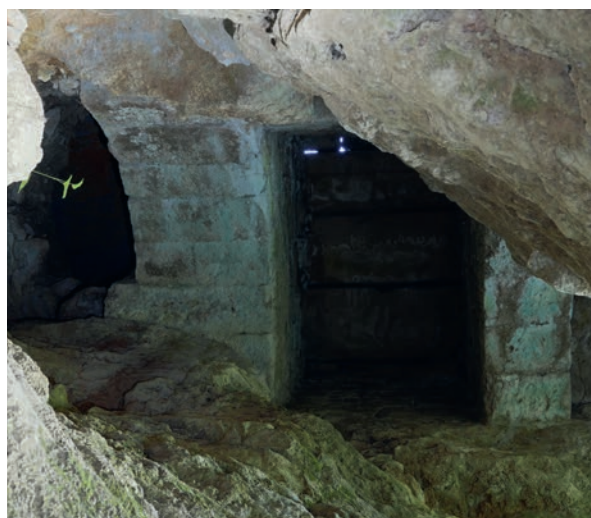
ill. 5 : Détail des arches maçonnées qui enjambent la faille, vues depuis en dessous.

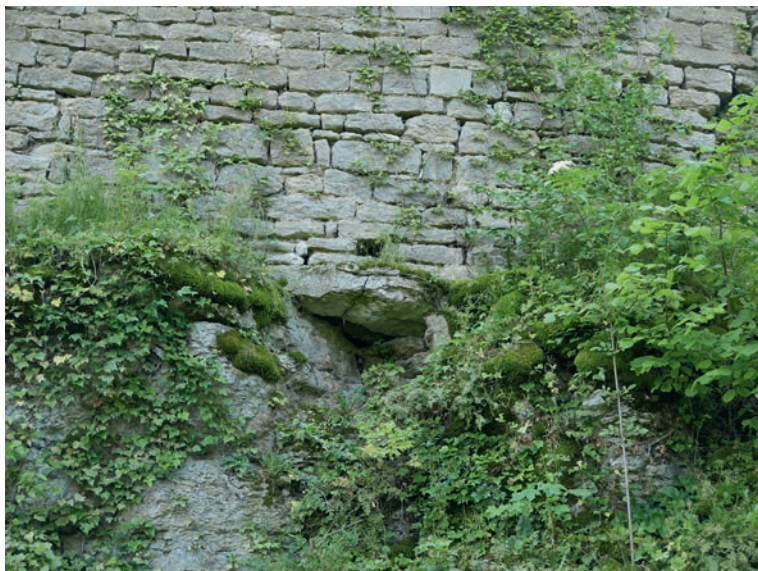
ill. 8 : Détail des maçonneries du mur UM 1, qui reposent sur une dalle intermédiaire permettant d'enjamber une faille.

Parmi les blocs retrouvés au pied de la faille, dans les débris de l'éboulement, on n'a retrouvé aucun claveau ni linteau qui permettrait de restituer la disposition d'origine du mur au-dessus de cette faille. On peut supposer que la maçonnerie venait s'asseoir sur un socle naturel, effondré en raison des infiltrations d'eau qui ont lavé et fragilisé la roche. Depuis la terrasse inférieure, un peu plus au SUD sur ce même mur UM 1, on a observé une configuration comparable à cette hypothèse (**ill. 8**).

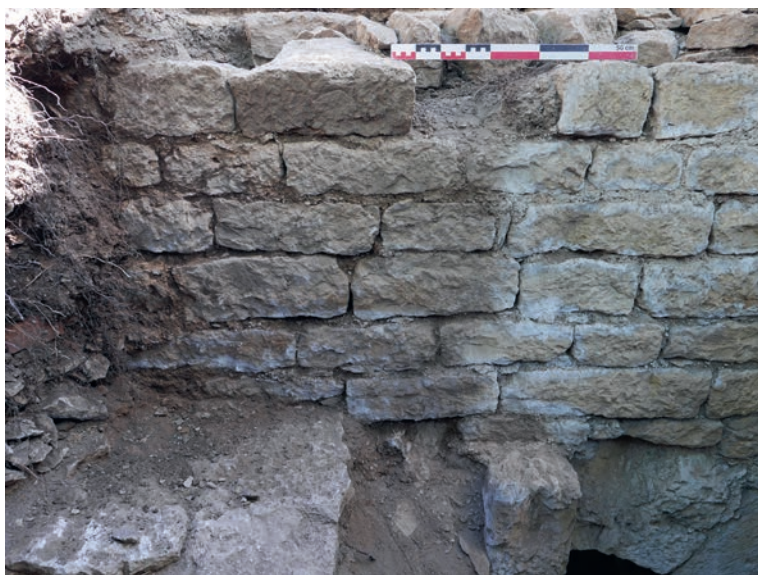
ill. 14 : Parement sud de l'arche, mis en œuvre à l'aide d'un petit appareil de moellons taillés.

Le parement SUD de cette maçonnerie a pu être observé, il se caractérise par un petit appareil de moellons taillés et soigneusement assisés qui repose sur un arc clavé (**ill. 14**). Ce dernier a pour fonction d'enjamber une faille naturelle du rocher afin de soutenir la maçonnerie située au-dessus (**fig. 41**). Cet ensemble maçonné présente un double parement, dont le côté NORD a conservé une assise supplémentaire. Les moellons sont liés par un mortier de chaux beige, riche en liant, dont l'agrégat sablo-gravillonneux comporte de rares cailloux.

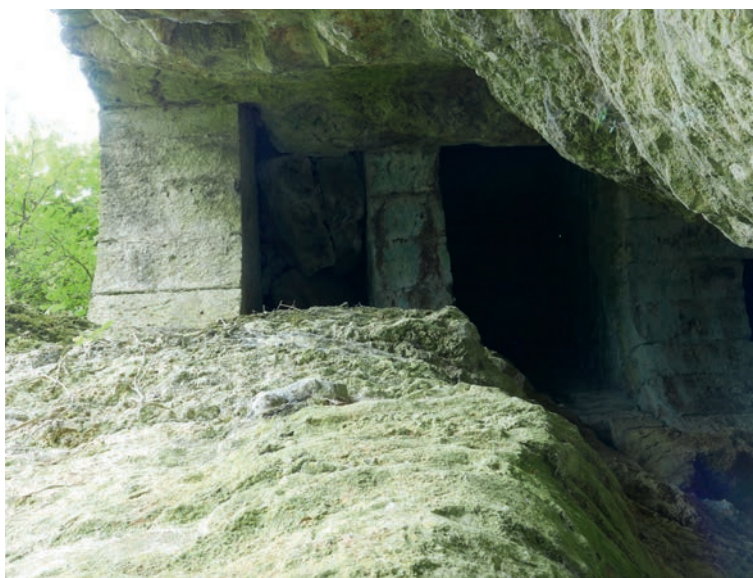
ill. 15 : Les trois arcs en pierre qui enjambent la faille, vus depuis la terrasse inférieure.

Cette maçonnerie est visible depuis la terrasse inférieure, point depuis lequel on remarque qu'elle appartient à un ensemble de trois arcs parallèles, dont elle constitue l'élément le plus au SUD (**ill. 15**). L'arc central de cet ensemble, le plus étroit, supporte l'extrémité NORD des dalles en pierre qui affleurent au niveau du sol de la terrasse haute (**US 100.3**), tandis que leur extrémité SUD repose sur la dernière arase conservée de notre maçonnerie US 100.2 (**fig. 40**). Ainsi, entre ces trois maçonneries sont ménagées des ouvertures qui donnent au-dessus de la faille du rocher naturel. On peut les interpréter comme des anciennes latrines ou dépotoirs, qui auraient fonctionné avec un bâtiment aujourd'hui disparu.

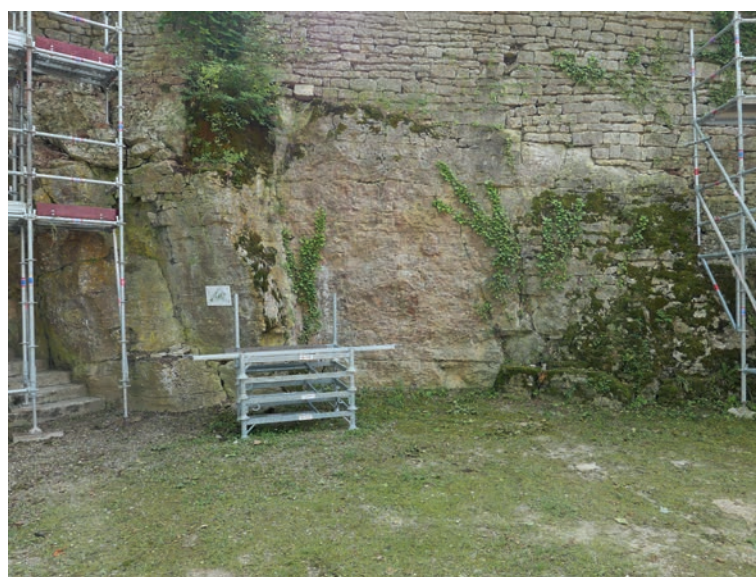
ill. 17 : Le rocher naturel au SUD de la poterne présente des litages qui facilitent l'extraction des blocs pour la préparation des fondations.

Les maçonneries que nous avons observées au SUD des vestiges médiévaux dans six zones différentes (SRA 6, 7, 8, 9, 11 et 12) présentent des caractéristiques communes de mise en œuvre. Pour commencer avec la question des fondations, on remarque que le rocher forme des litages qui présentent parfois des fissures verticales, donnant l'impression d'un parement appareillé (**ill. 17**). Ces caractéristiques ont été utilisées par les bâtisseurs, qui ont prélevé ces moellons naturels et les ont repositionnés sur le lit supérieur de la roche, scellés par du mortier de chaux (**UC 1.1, 1.5, 5.4 et 5.8**). Nos observations ont montré que ces fondations ont été bâties sur deux assises et qu'elles présentent un empâtement, pour mieux recevoir l'élévation et lui conférer davantage de stabilité (**fig. 66a**). En outre, il arrive que ce travail de préparation du rocher soit complété par d'autres assises en débord, prolongeant la fondation jusqu'à cinq assises (**fig. 66b**).

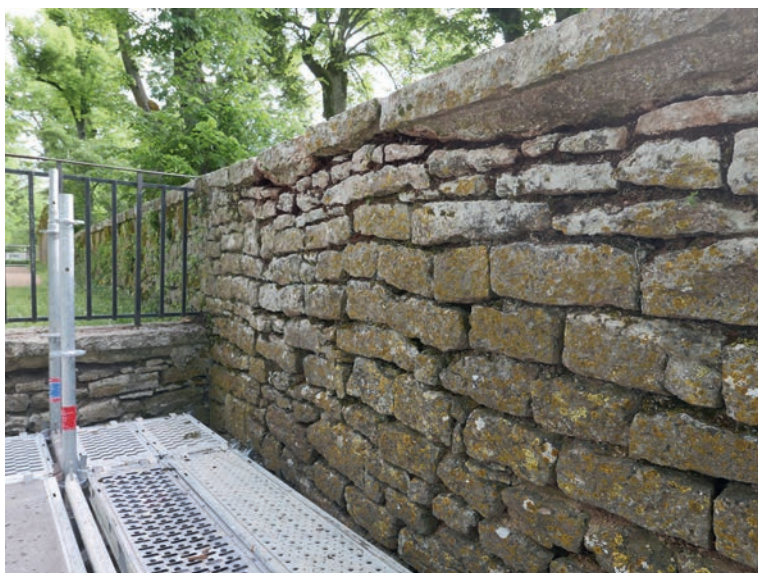
ill. 18 : Maçonneries de la poterne en partie haute : couvertines sur le mur qui longe l'allée Clémenceau UM 5.

Pour finir, on a pu observer sur ces maçonneries un système de couvertines, mises en œuvre sur l'arase supérieure des murs. Il s'agit de blocs dont cinq faces ont été dressées, la face supérieure et les côtés. La face inférieure, en revanche, n'est que grossièrement équarrie de manière à présenter une meilleure accroche avec la maçonnerie du mur (**ill. 18**). Les joints de mortier ayant été creusés, les liaisons sont difficiles à établir et on ne sait pas si ces couvertines sont contemporaines de la construction ou postérieures à celle-ci.

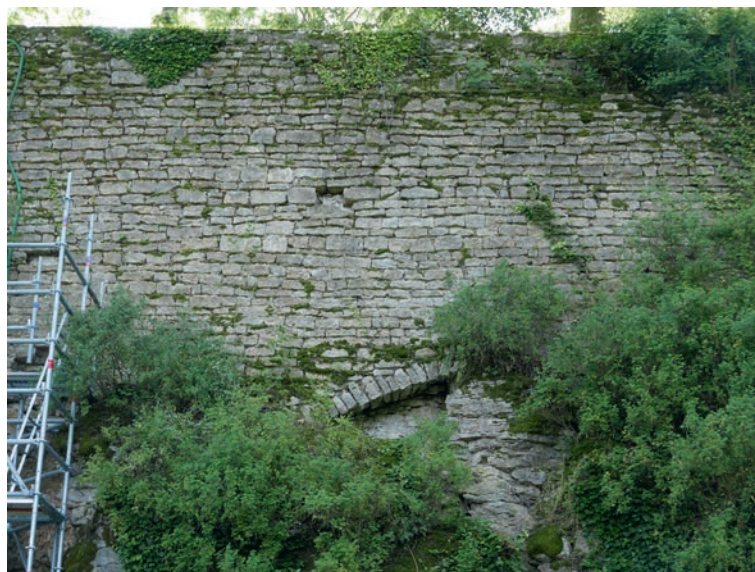
ill. 19 : Dans le mur de terrasse UM 1 au nord de la poterne, des dispositifs d'arche clavées permettent aux maçonneries d'enjamber les irrégularités de la roche naturelle.

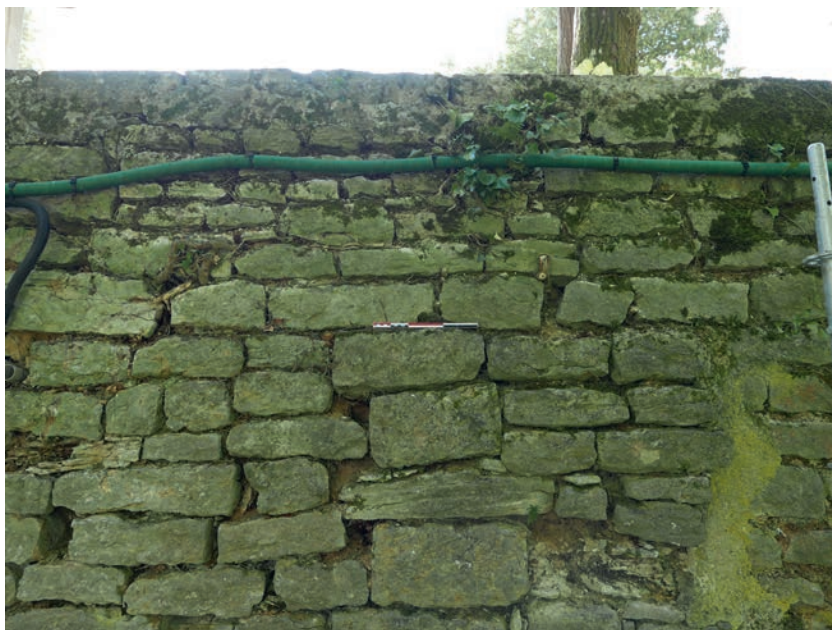
ill. 22 : Sondage SRA 12 en partie haute : limite horizontale entre les maçonneries de construction et celles de la reprise du garde-corps.

La première transformation que nous proposons de décrire correspond à des travaux de grande ampleur qui ont concerné la reprise ou la surélévation des garde-corps de la terrasse haute, dans le prolongement vertical des murs de terrasse (**UM 1 et 2**). En effet, sur la partie NORD du site, caractérisée par des maçonneries de gros blocs de taille présentant un bossage rustique, on observe une limite horizontale en partie supérieure. Toute la partie haute est ici reprise à l'aide de petits moellons équarris et assisés (**fig. 65b**). Nous avons également constaté la présence de cette limite horizontale au niveau du sondage SRA 12 où, en partie haute, la maçonnerie du mur de terrasse, attribué aux travaux de Buffon (**UC 1.3**), forme un arrêt horizontal (**fig. 64**). Au-dessus de cette limite, sur près de 90 cm de haut, une maçonnerie de moellons équarris liés à la chaux a été construite et correspond au garde-corps actuel de la terrasse haute (**UC 1.7, ill. 22**).

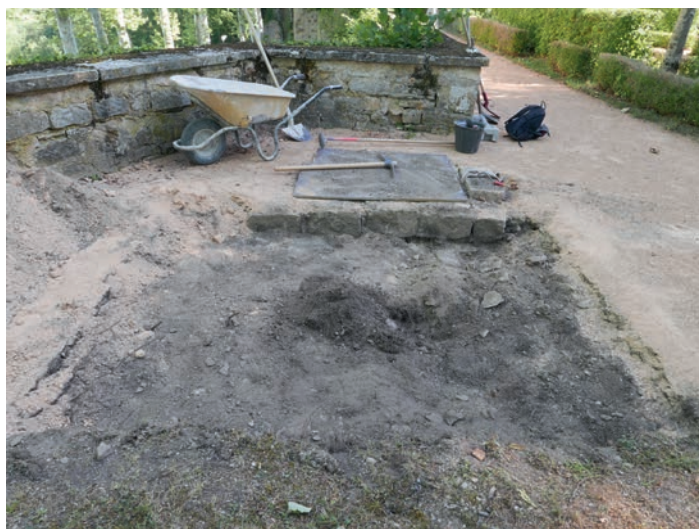
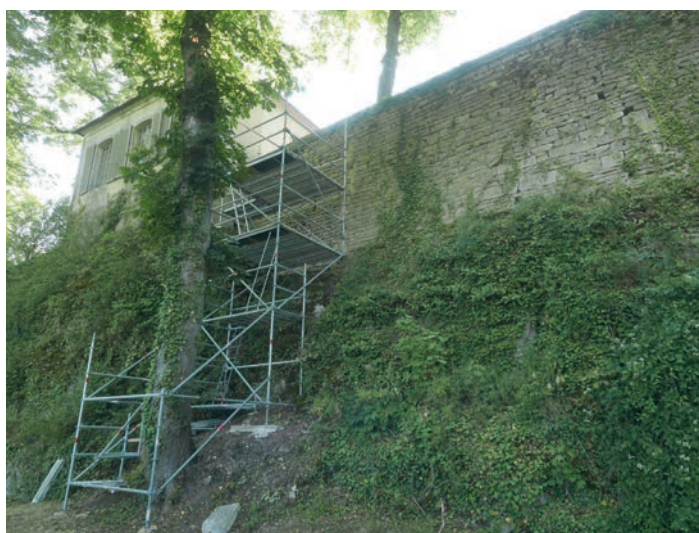
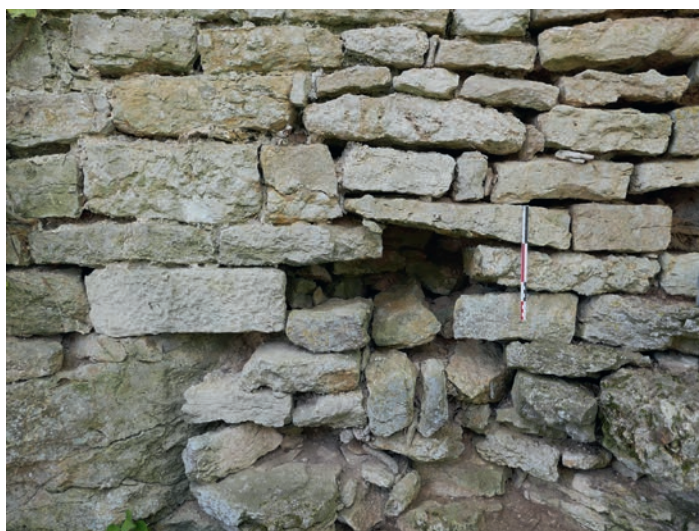
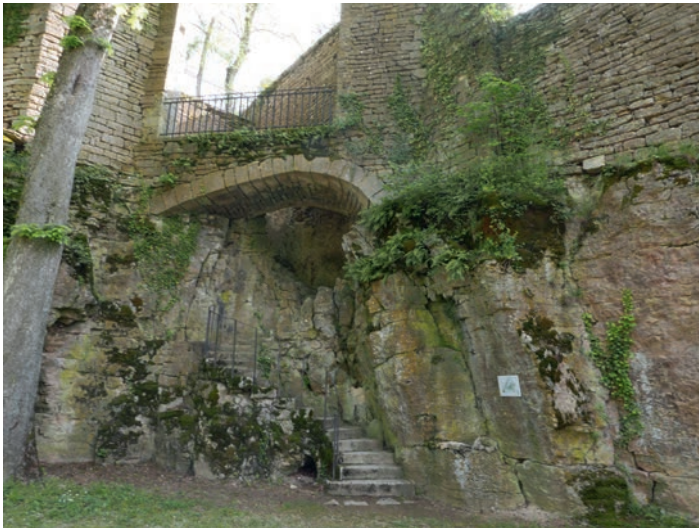
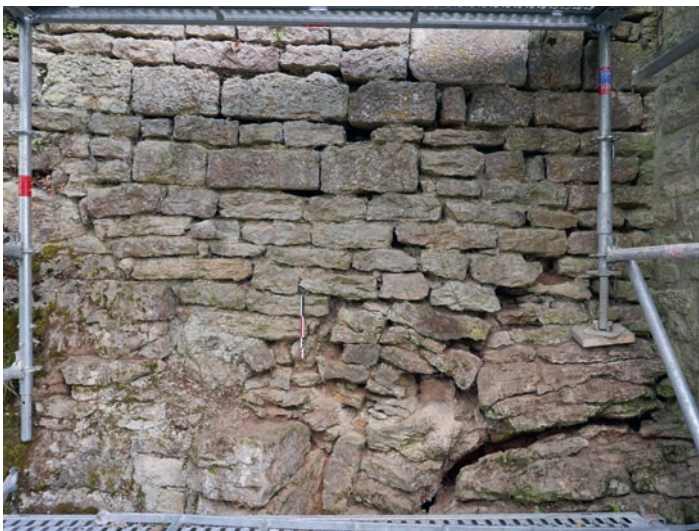
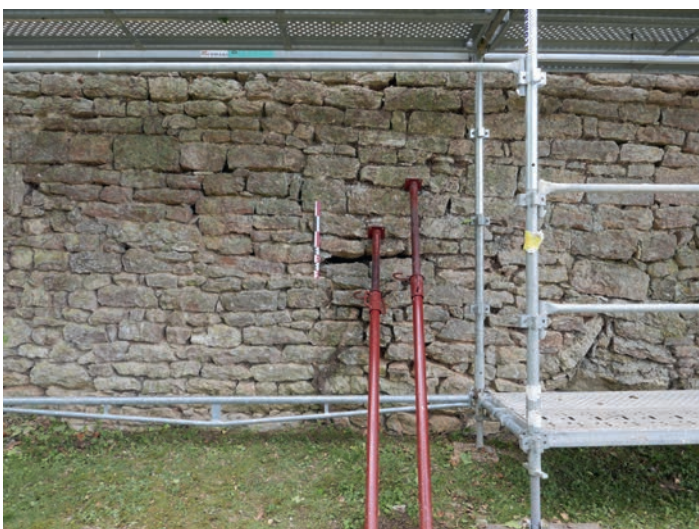
Figure 3 : Photographies des sept zones concernées par l'étude archéologiques, localisées sur un extrait du plan – éch. : 1/2000.

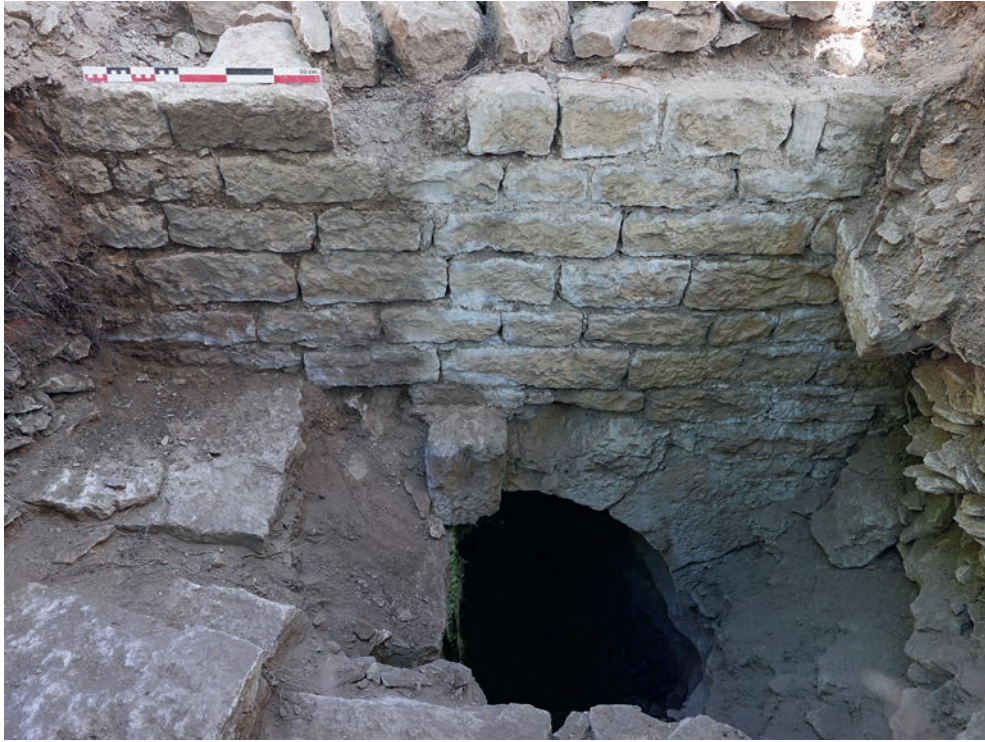
Figure 40 : a. Vue des vestiges en plan ; **b.** Relevé en plan des vestiges du sondage 100 – éch. : 1/50. *Relevé : A. Borel.*

Figure 40 : **a.** Vue des vestiges en plan ; **b.** Relevé en plan des vestiges du sondage 100 – éch. : 1/50.
Relevé : A. Borel.

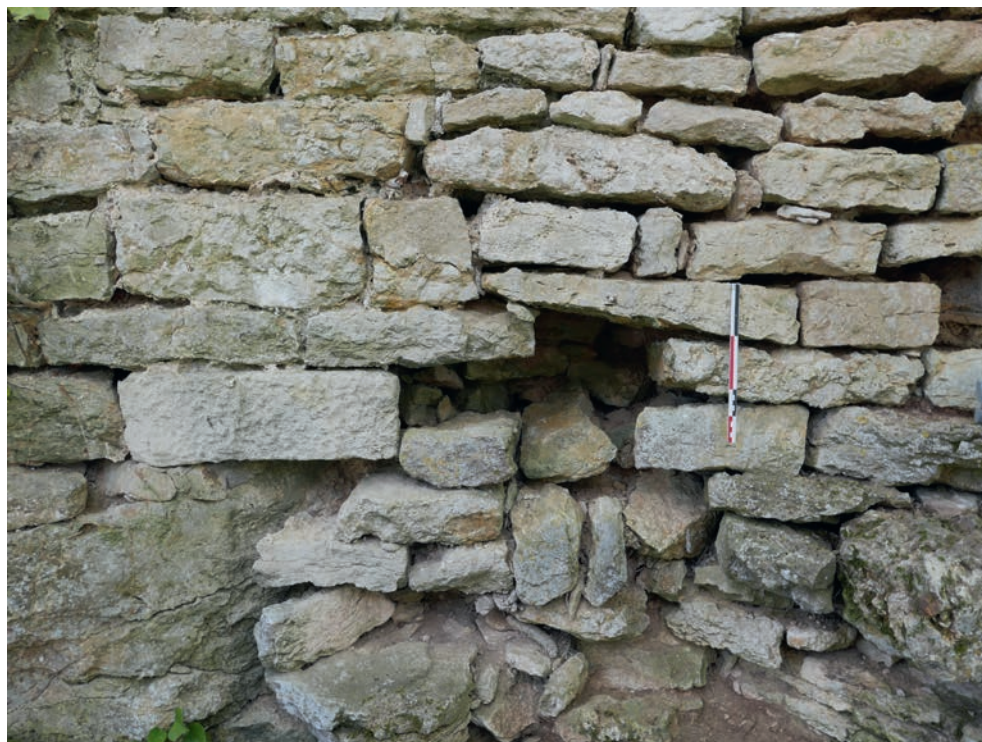
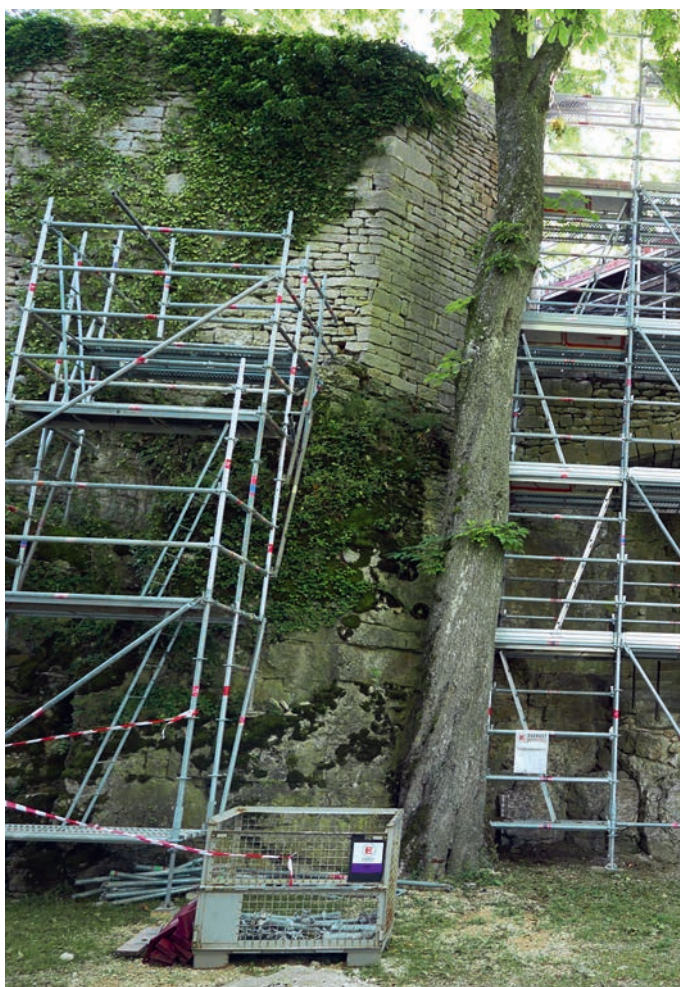
Figure 46 : a. Localisation du sondage SRA 7 – éch. : 1/2000 ; b. Emplacement du sondage SRA 7 à l'ouest de la poterne ; c. Vue d'ensemble de la maçonnerie concernée par l'étude depuis le sud-ouest.

Figure 46 : **a.** Localisation du sondage SRA 7 – éch. : 1/2000 ; **b.** Emplacement du sondage SRA 7 à l'ouest de la poterne ; **c.** Vue d'ensemble de la maçonnerie concernée par l'étude depuis le sud-ouest.

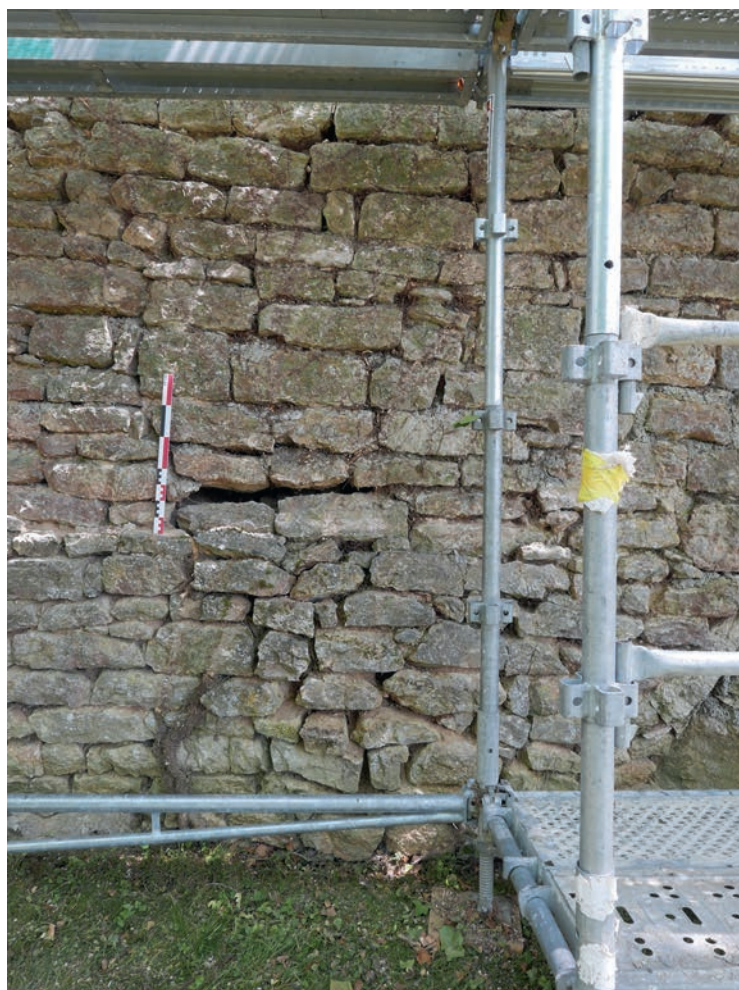
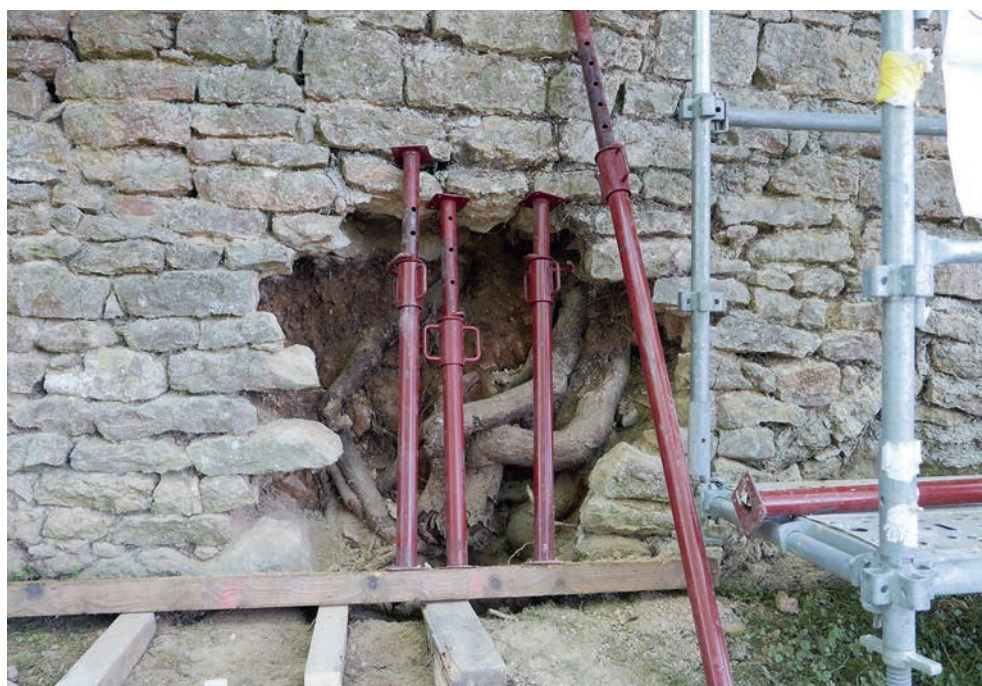
Figure 52 : a. Localisation du sondage SRA 9 – éch. : 1/2000 ; b. Vue d'ensemble de la maçonnerie concernée par l'étude depuis l'ouest ; c. Vue d'ensemble après dépose du parement.

Figure 52 : **a.** Localisation du sondage SRA 9 – éch. : 1/2000 ; **b.** Vue d'ensemble de la maçonnerie concernée par l'étude depuis l'ouest ; **c.** Vue d'ensemble après dépose du parement.

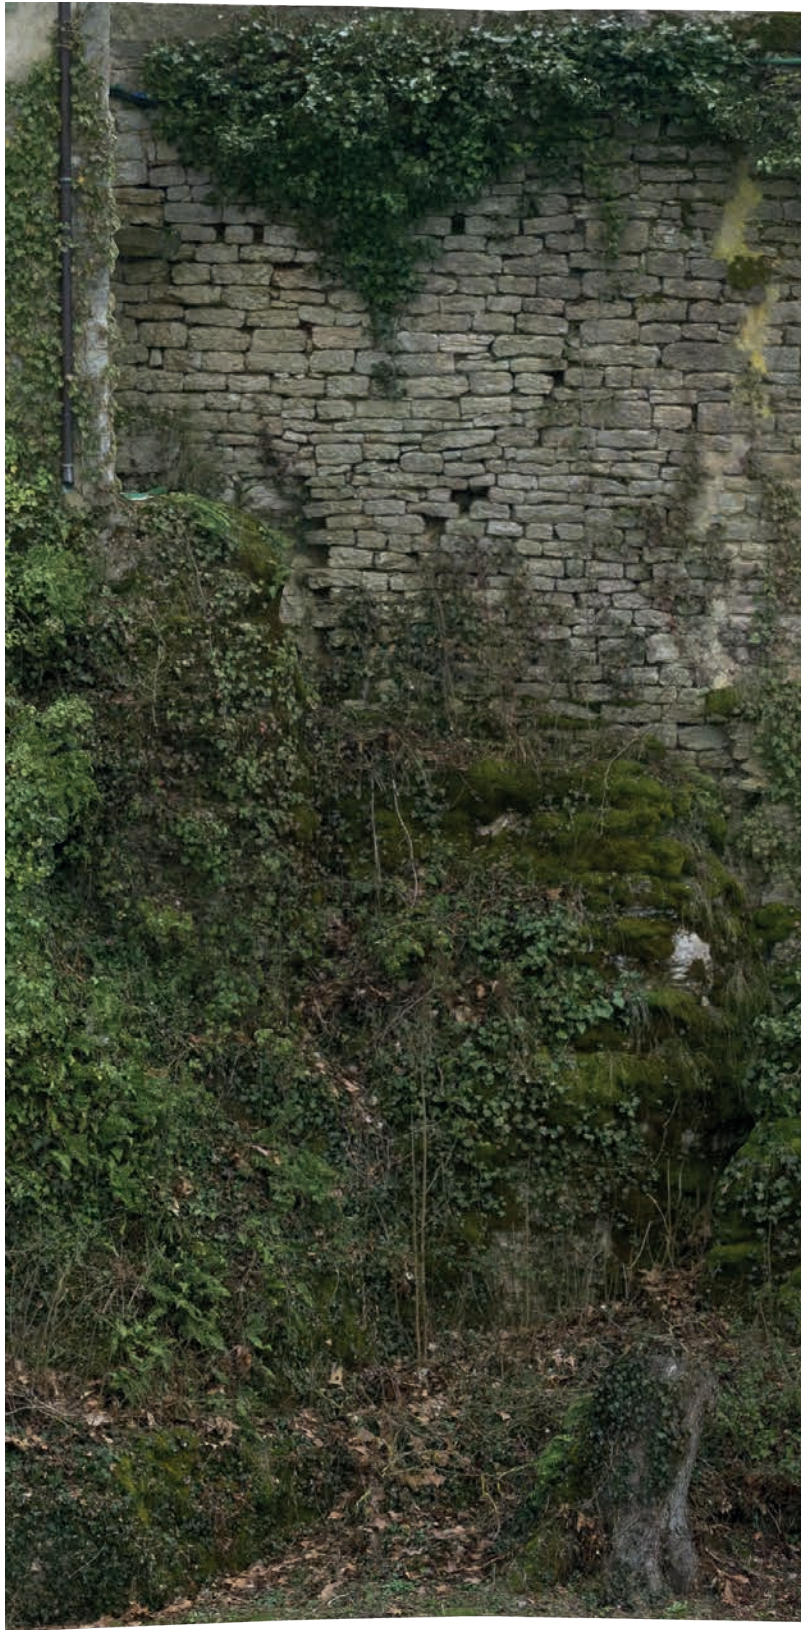
Figure 63 : Extrait du relevé lasergrammétrique, localisation du sondage SRA 12 – éch. : 1/50.
Réalisation : Olivier Veissière, Patrimoine Numérique©.

Dans ce sondage, cinq unités de construction ont été mises en évidence. Deux correspondent à la fondation et à l'élévation d'origine du mur (UC 1.3 et 1.5) et trois correspondent à des reprises postérieures de ces maçonneries (UC 1.4, 1.6 et 1.7) (fig. 63 et 64).

Figure 63 : Extrait du relevé lasergrammétrique, localisation du sondage SRA 12 – éch. : 1/50.

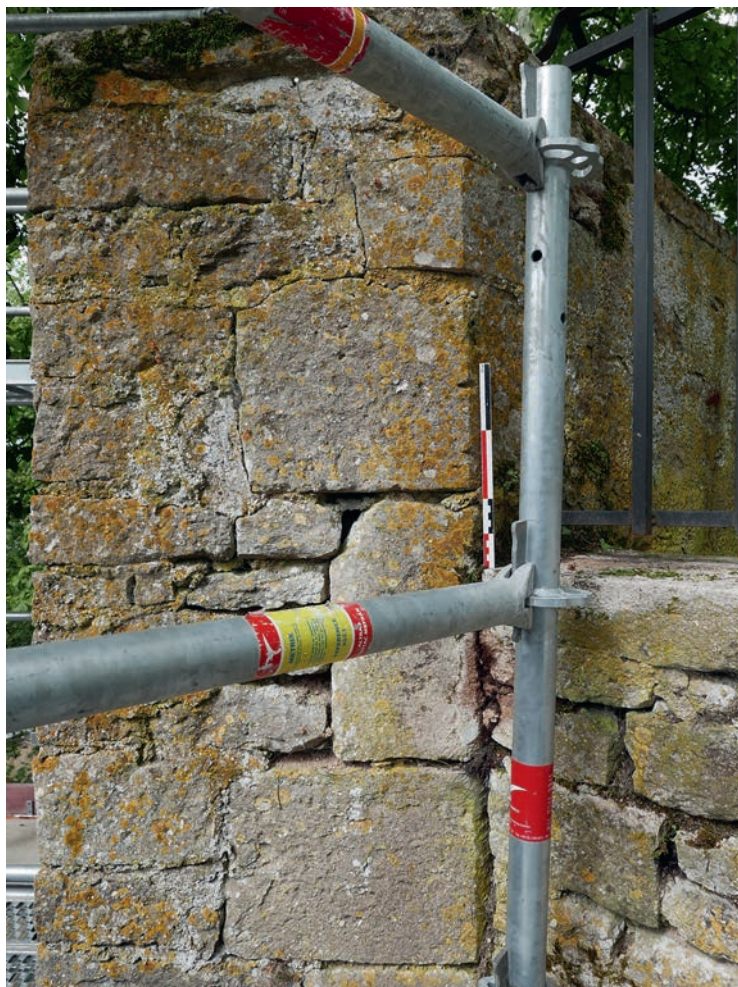
Figure 69 : Poterne, mur qui longe l'allée Clémenceau (UM 5), linteau en bois d'une porte murée dans le parement ouest.

À cette phase de remaniements de la poterne, on peut ajouter le bouchage de la porte du mur EST (UM 5, fig. 69). La maçonnerie mise en œuvre correspond à des moellons équarris et à des petites pierres assisés, liés par du ciment¹⁵⁹. On remarque que le bouchage est également lisible sur le parement EST, depuis l'allée Clémenceau (fig. 77).

Figure 69 : Poterne, mur qui longe l'allée Clémenceau (UM 5), linteau en bois d'une porte murée dans le parement ouest.

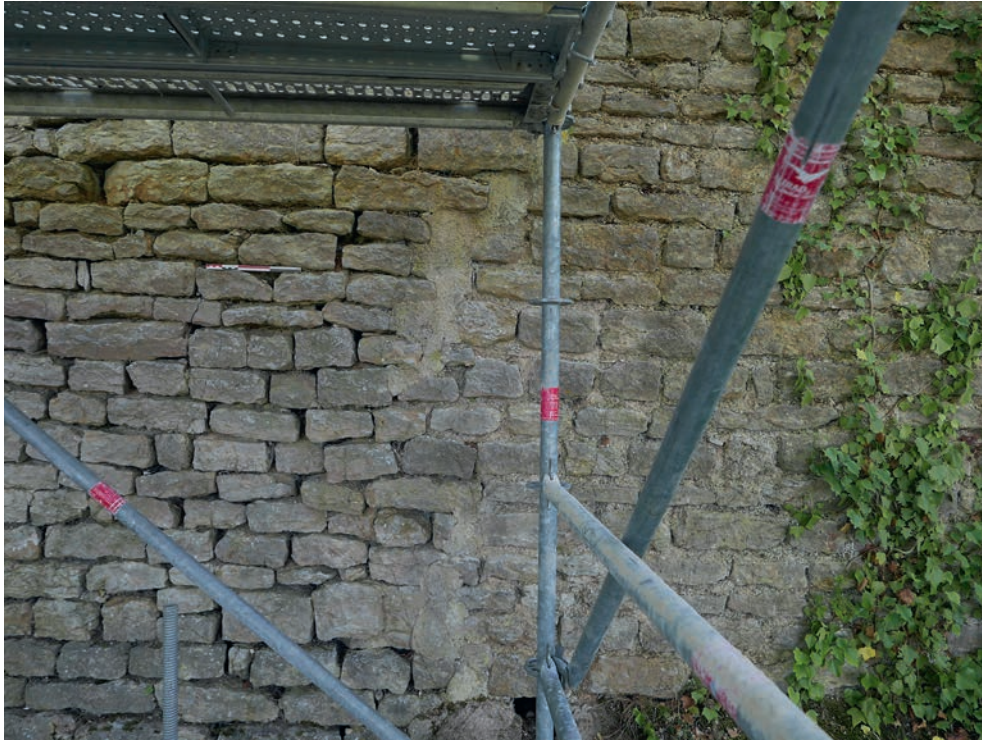
Figure 72 : a. Parement ouest de l'UM 1 au niveau du sondage SRA 12, UC 1.3 (à gauche) et UC 1.7 (à droite) ; b. Limite sud de l'UC 1.7, au sud du sondage SRA 12.

Nous avons également mis en évidence le fait que cette maçonnerie UC 1.7 correspond à une réfection du mur de terrasse sur une importante surface, au sud du sondage SRA 12 et sur toute la hauteur du parement (**fig. 72a**). Elle se caractérise par la mise en œuvre d'assises de moellons équarris, liés par un mortier de chaux dont la proportion de liant est faible et qui semble contenir du ciment¹⁵³. Un ressaut de 2 à 6 cm sépare cette maçonnerie de celle d'origine (UC 1.3), ressaut que l'on retrouve plus au sud dans une zone non échafaudée et non concernée par les travaux, et qui marque l'arrêt de l'UC 1.7 (**fig. 72b**). On peut attribuer cette reprise à un effondrement du mur de terrasse, peut-être à mettre en lien avec les points de faiblesse observés lors de nos investigations tels que les infiltrations d'eau pluviales, les ruissellements qui creusent les joints, ou encore les racines des arbres provoquant des poussées contre les maçonneries. Par ailleurs, dans son *Étude historique et archéologique*, A. Allimant-Verdillon mentionne les archives municipales de Montbard pour l'année 1888¹⁵⁴ dans lesquelles il est attesté que deux brèches se sont produites dans le mur du parc, constatées depuis la terrasse inférieure. Cette attestation corrobore ainsi notre hypothèse d'une fragilité globale de la structure maçonnée¹⁵⁵. Les archives de 1945 font aussi état des dégâts occasionnés par l'occupation du parc par les troupes allemandes, qui ont provoqué des démolitions dans les murs qui entourent la terrasse supérieure¹⁵⁶.

Pour finir sur les maçonneries-témoins des consolidations anciennes, le sondage SRA 12 se caractérise également par une reprise des assises en partie basse (UC 1.4), où des moellons équarris liés par du ciment ont été plaqués contre la maçonnerie d'origine (**fig. 73**). Ce même ciment a été utilisé pour combler la fissure qui sépare les UC 1.3 et 1.7 (**fig. 72a**).

Figure 72 : **a.** Parement ouest de l'UM 1 au niveau du sondage SRA 12, UC 1.3 (à gauche) et UC 1.7 (à droite) ; **b.** Limite sud de l'UC 1.7, au sud du sondage SRA 12.

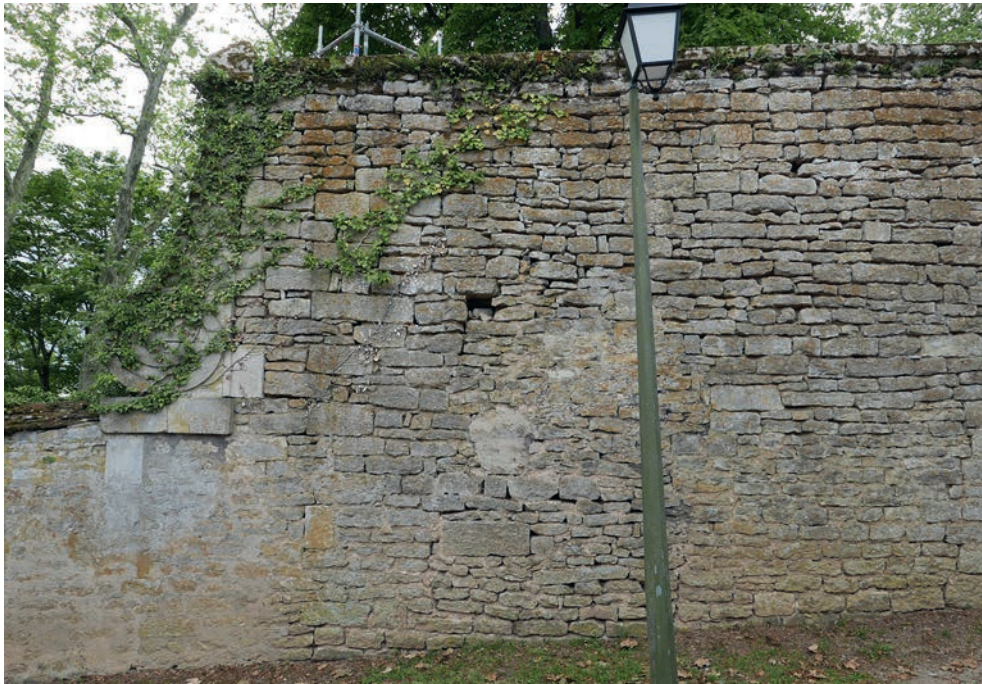
Figure 77 : Parement oriental du mur qui longe l'allée Clémenceau (UM 5),
bouchage de la porte lisible dans les maçonneries.

Figure 77 : Parement oriental du mur qui longe l'allée Clémenceau (UM 5), bouchage de la porte lisible dans les maçonneries.

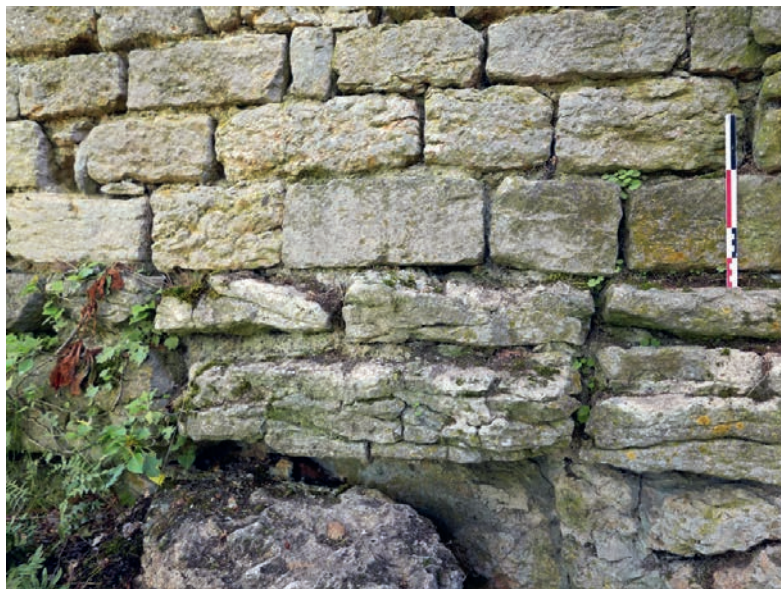
SRA11, UM1 : semelle de fondation composée de roche délitée, maçonnée à l'aide de mortier de chaux : l'élévation est posée légèrement en retrait sur cette fondation

Ces différents sondages permettent de caractériser la construction de Buffon, dont le projet est d'étendre vers le sud les murs de courtine existants sur l'éperon rocheux. L'une de ces caractéristiques est que pour assoir sur le rocher les moellons équarris qui constituent les nouveaux murs de terrasse, les maçons ont mis en œuvre des arcs de décharge ou des semelles de fondations, selon les endroits. Ces dernières se composent de blocs de rocher détachés puis maçonnés à l'aide d'un mortier de chaux. L'élévation du mur est ensuite posée au-dessus, en respectant un ressaut de quelques centimètres.

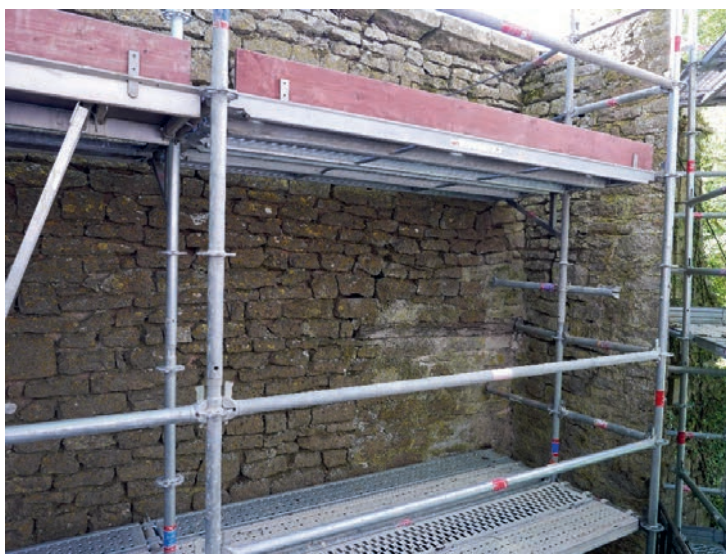
SRA11 : mur ouest le long de la rue Clémenceau (UM5), parement ouest
linteau en bois de la porte murée (UC5.5 et 5.6)

Le secteur de la poterne, dont l'aménagement originel peut être attribué à Buffon, a livré des informations relatives à la configuration de cette zone aux différentes époques. Buffon est à l'origine de la mise en œuvre d'un escalier qui lui permettait une déambulation depuis son cabinet d'étude jusqu'aux jardins situés au sud-est du parc, en évitant la grande entrée située en haut de la rue Clémenceau. Pour ce faire, il descendait jusqu'à la poterne dont le niveau d'accès était inférieur au niveau actuel ; il descendait quelques marches pour accéder à une plateforme dont l'altitude était équivalente à la plateforme actuelle ; il passait ensuite par une porte pour accéder dans l'allée (aujourd'hui rue Clémenceau) ; puis il traversait cette allée pour arriver dans les jardins situés au sud-est du parc, en passant sous un grand portail aujourd'hui conservé. De cette première configuration subsistent les maçonneries formant la cage de la poterne (UM5, 10, 11 et 12), ainsi que le linteau en bois qui surmontait la porte dans l'UM5.

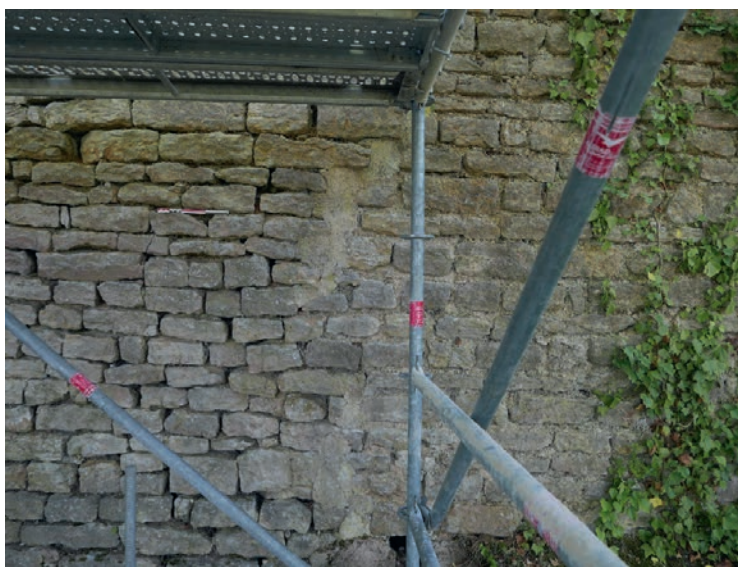
UM1 : césure verticale entre UC1.3 et UC1.7. recimentée en surface

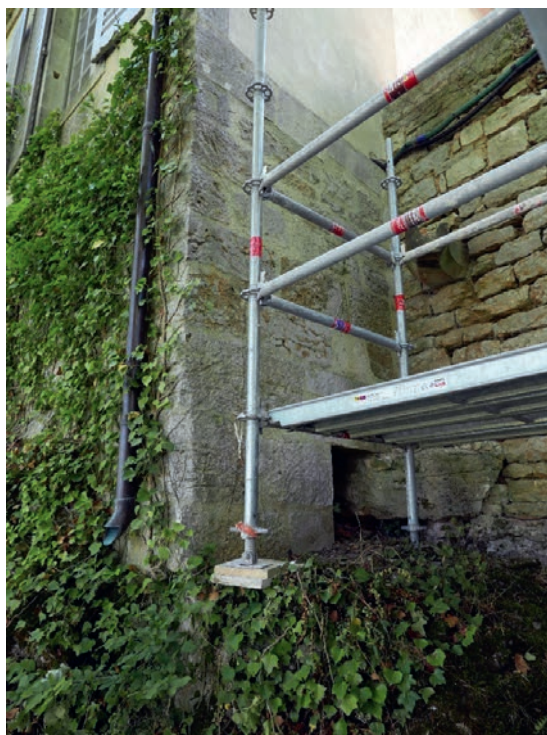
UM8 : trou dans l'épaisseur du mur du Cabinet d'étude

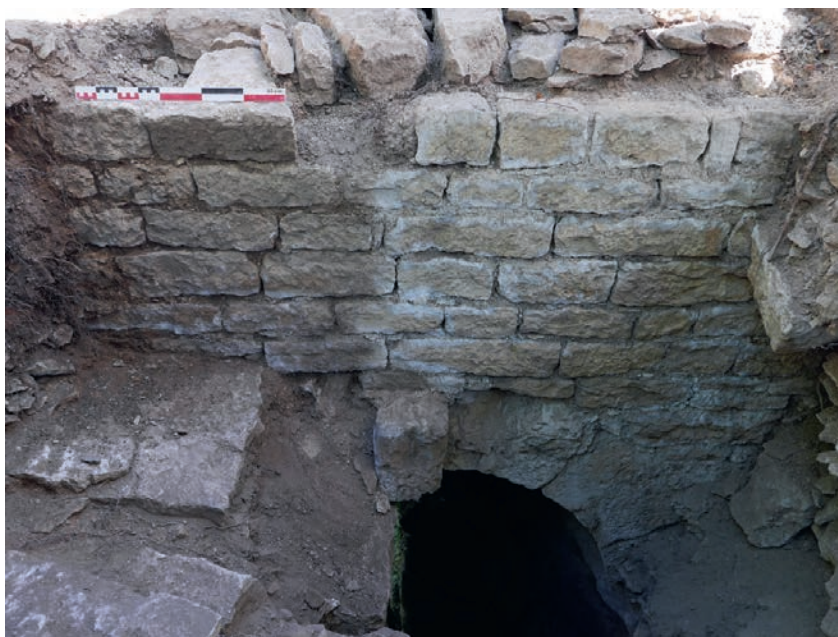
Maçonnerie de l'arche la plus au sud, parement sud (US100.2)
(en haut, l'assise est constituée des queues des blocs formant le parement nord)

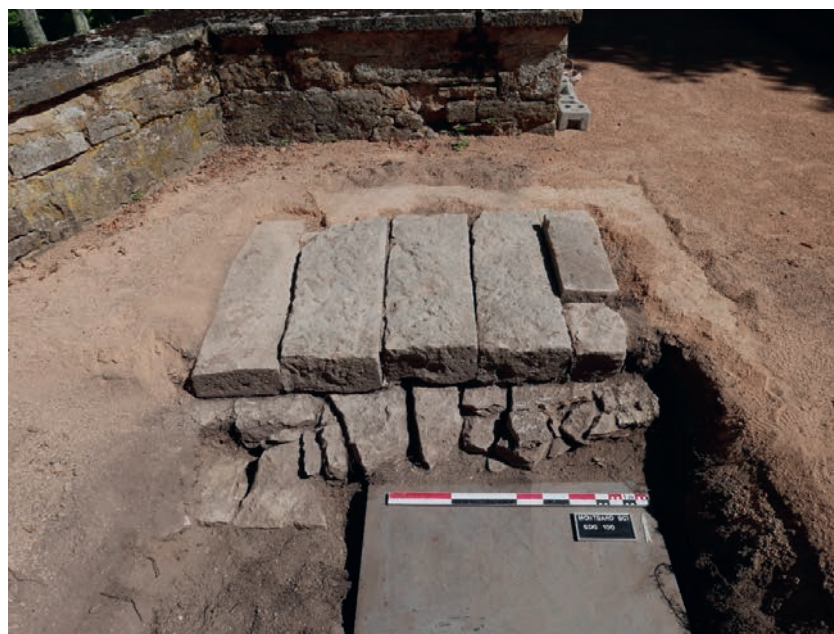
Dalles de pierres qui recouvrent le vide créé par la faille du rocher (US100.3).
Elles reposent sur l'assise supérieure de la maçonnerie mise au jour lors du décaissement (US100.4)

La sécurisation de la zone du fontis a entraîné le dégagement d'une maçonnerie d'axe est-ouest (US100.4), qui enjambe une faille de la roche au moyen d'un arc clavé. Cet arc, visible par en-dessous depuis la terrasse inférieure, constitue l'élévation la plus au sud de trois structures parallèles identiques (les dimensions varient, mais pas la mise en œuvre). La mise en œuvre de cette maçonnerie révèle une datation antérieure aux travaux menés par Buffon. Les dalles de pierres qui affleurent au niveau du sol de la terrasse reposent sur la moitié nord de cette élévation. Ces dernières n'appartiennent pas à la configuration d'origine.
