Château de Montmorin, Montmorin (Puy-de-Dôme)

Aude Valérien, Alban Horry, Gérard Vernet

MONTMORIN, Puy-de-Dôme, Auvergne-Rhône-Alpes.
Château de Montmorin

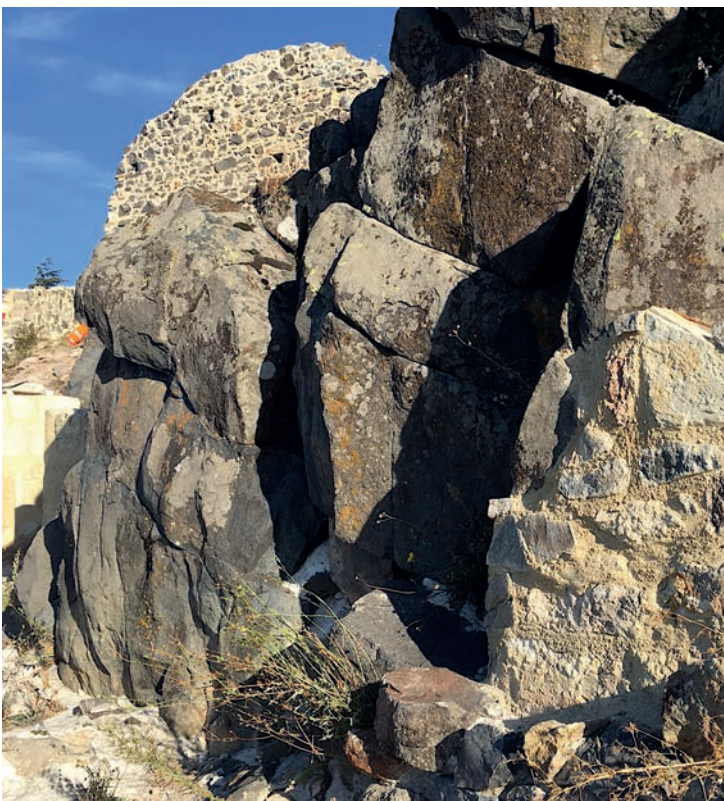
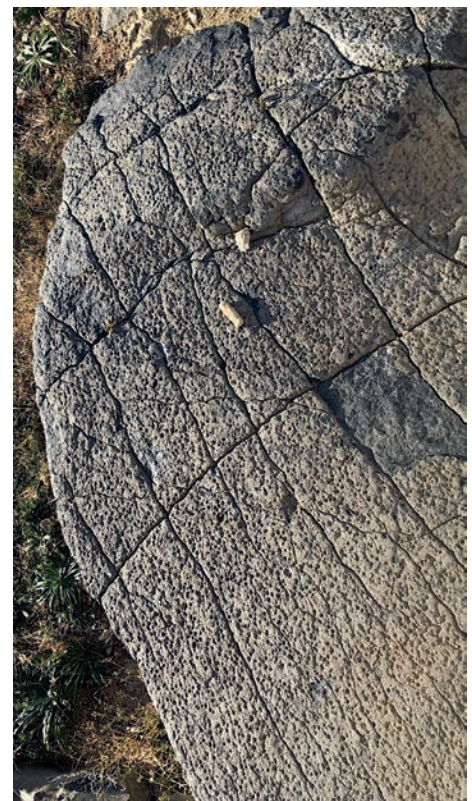
Fig. 7 Blocs de basaltes (dyke miocène) à la base des constructions. Surface altérée et diaclasée d'un bloc de basalte (© G. Vernet, INRAP).

La carte géologique signale l'existence d'un pointement basaltique à l'emplacement du château de Montmorin. En effet, on observe à la base des constructions d'importants blocs diaclasés de basalte (fig.7) qui constituent un massif localisé sous le château. Ce massif correspond à une cheminée (dyke) d'un ancien volcan, d'âge Miocène moyen, déblayé par l'érosion. Ce basalte présente une altération de surface particulière en « taches de soleil » qui produit ensuite une surface parsemée de petites cupules (fig.7).

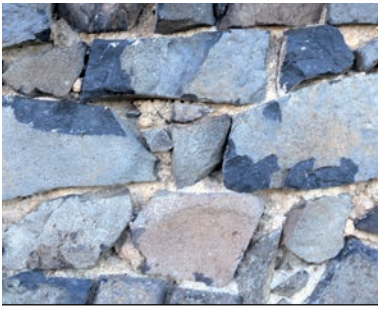
Fig. 8 Parement réalisé en blocs de basalte sommairement équarris (© G. Vernet, INRAP).

L'observation des murs du corps principal du château montre d'une part qu'ils sont fondés directement sur la roche basaltique et d'autre part que leurs bases (sur 2 à 3 mètres) présentent des parements constitués exclusivement par des blocs de basalte autochtone plus ou moins équarris (**fig.8**). Cette situation est bien visible sur le « mur bouclier » flanqué de trois tours ; on remarque la présence d'une ligne de moellons d'arkose disposés en deux assises dans le parement de nature basaltique (**fig.9**). Les parties supérieures des murs (présentant de nombreuses reprises) montrent une utilisation importante de blocs d'arkose. Cette arkose est aussi utilisée pour la réalisation des encadrements des ouvertures (**fig.10**). L'origine de ce matériau est à rechercher sur les bordures du bassin tertiaire de Limagne. On peut signaler les arkoses de la région de Vic-le-Comte. L'observation de la carte géologique montre qu'il existe un massif affleurant d'arkose dans l'environnement proche du site étudié ; en effet, cette roche est cartographiée à seulement 500 m au nord-est, non loin du hameau Les Robertins. Il est donc fort probable que l'arkose utilisée pour la construction du château de Montmorin provienne en grande partie de ce massif proche. En revanche, il n'est pas impossible que les blocs plus importants et/ou taillés (voir sculptés) proviennent des carrières de la région de Vic-le-Comte où la qualité de l'arkose est optimale. Enfin, il faut signaler quelques moellons de granite à biotites qui forment deux angles chanfreinés (**fig.11**) ; ce matériau ne se retrouve dans aucune autre partie de l'édifice. L'origine de ce granite n'est pas forcément lointaine étant donné que le socle plutonique et métamorphique, constitué de granite à biotite, se trouve à l'affleurement à seulement 700 m à l'Est et au sud-est. En résumé, les matériaux utilisés pour la construction du Château de Montmorin peuvent tous provenir d'un environnement proche, et même local pour le basalte.

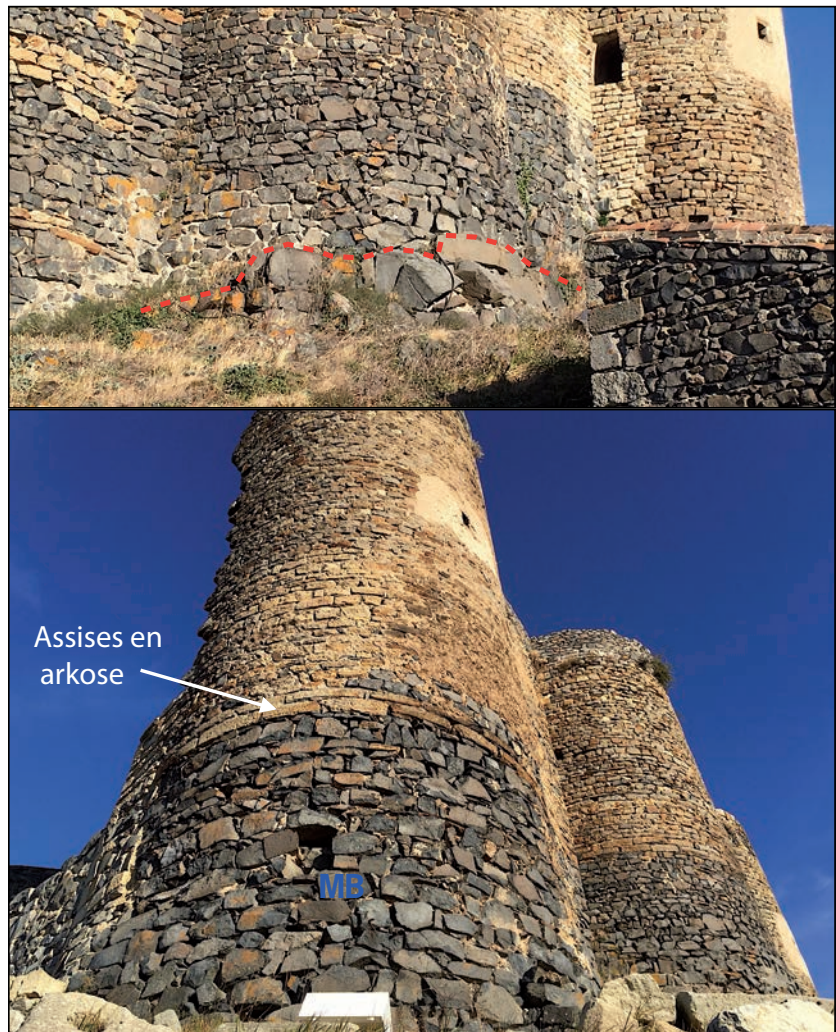
Fig. 9 Vue du mur bouclier montrant à sa base un parement de blocs de basalte (MB) avec une ligne de moellons d'arkose disposés en deux assises. La partie supérieure de la tour montre une utilisation de l'arkose pour les blocs du parement. (© G. Vernet, INRAP).

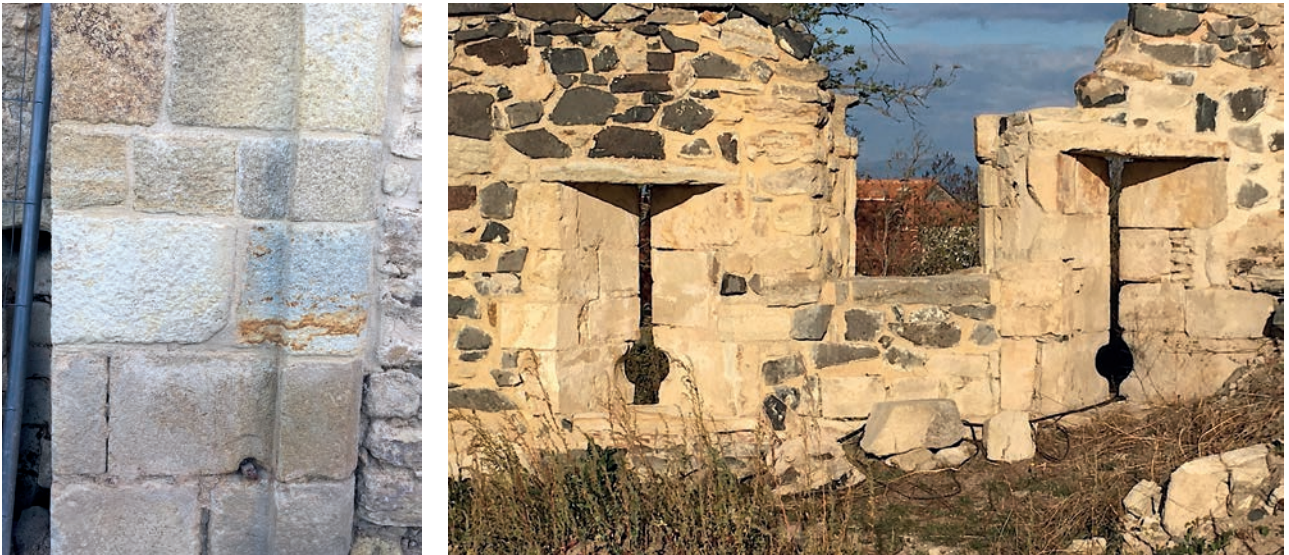
Fig. 10 L'arkose utilisée dans les encadrements des ouvertures (© G. Vernet, INRAP).

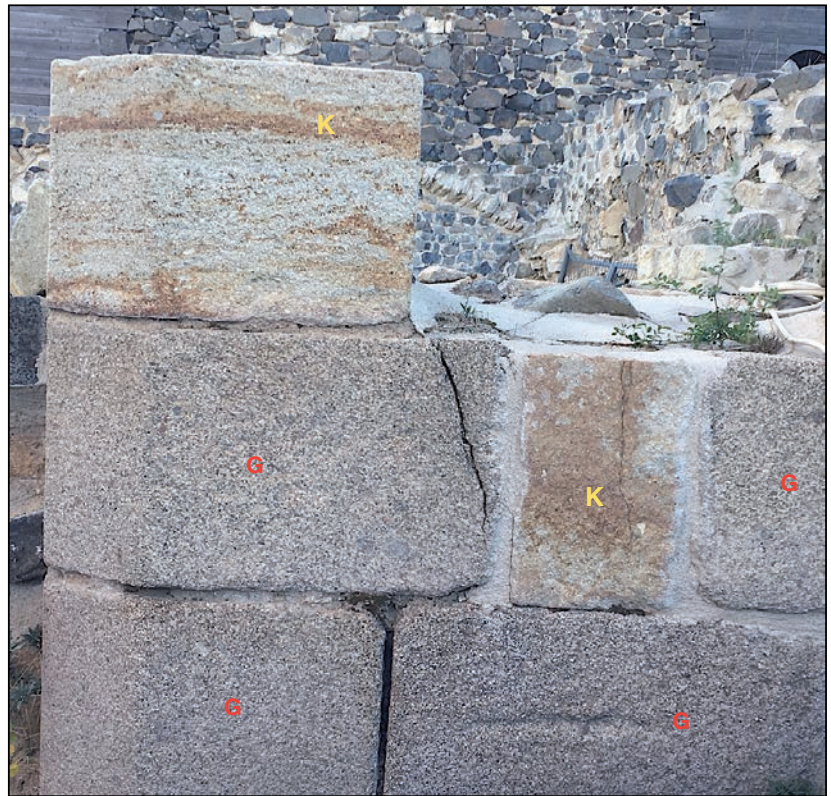
Fig. 11 Moellons de granite à biotites (G) formant un angle chanfreiné. Noter une reprise avec des moellons d'arkose (K) (© G. Vernet, INRAP).

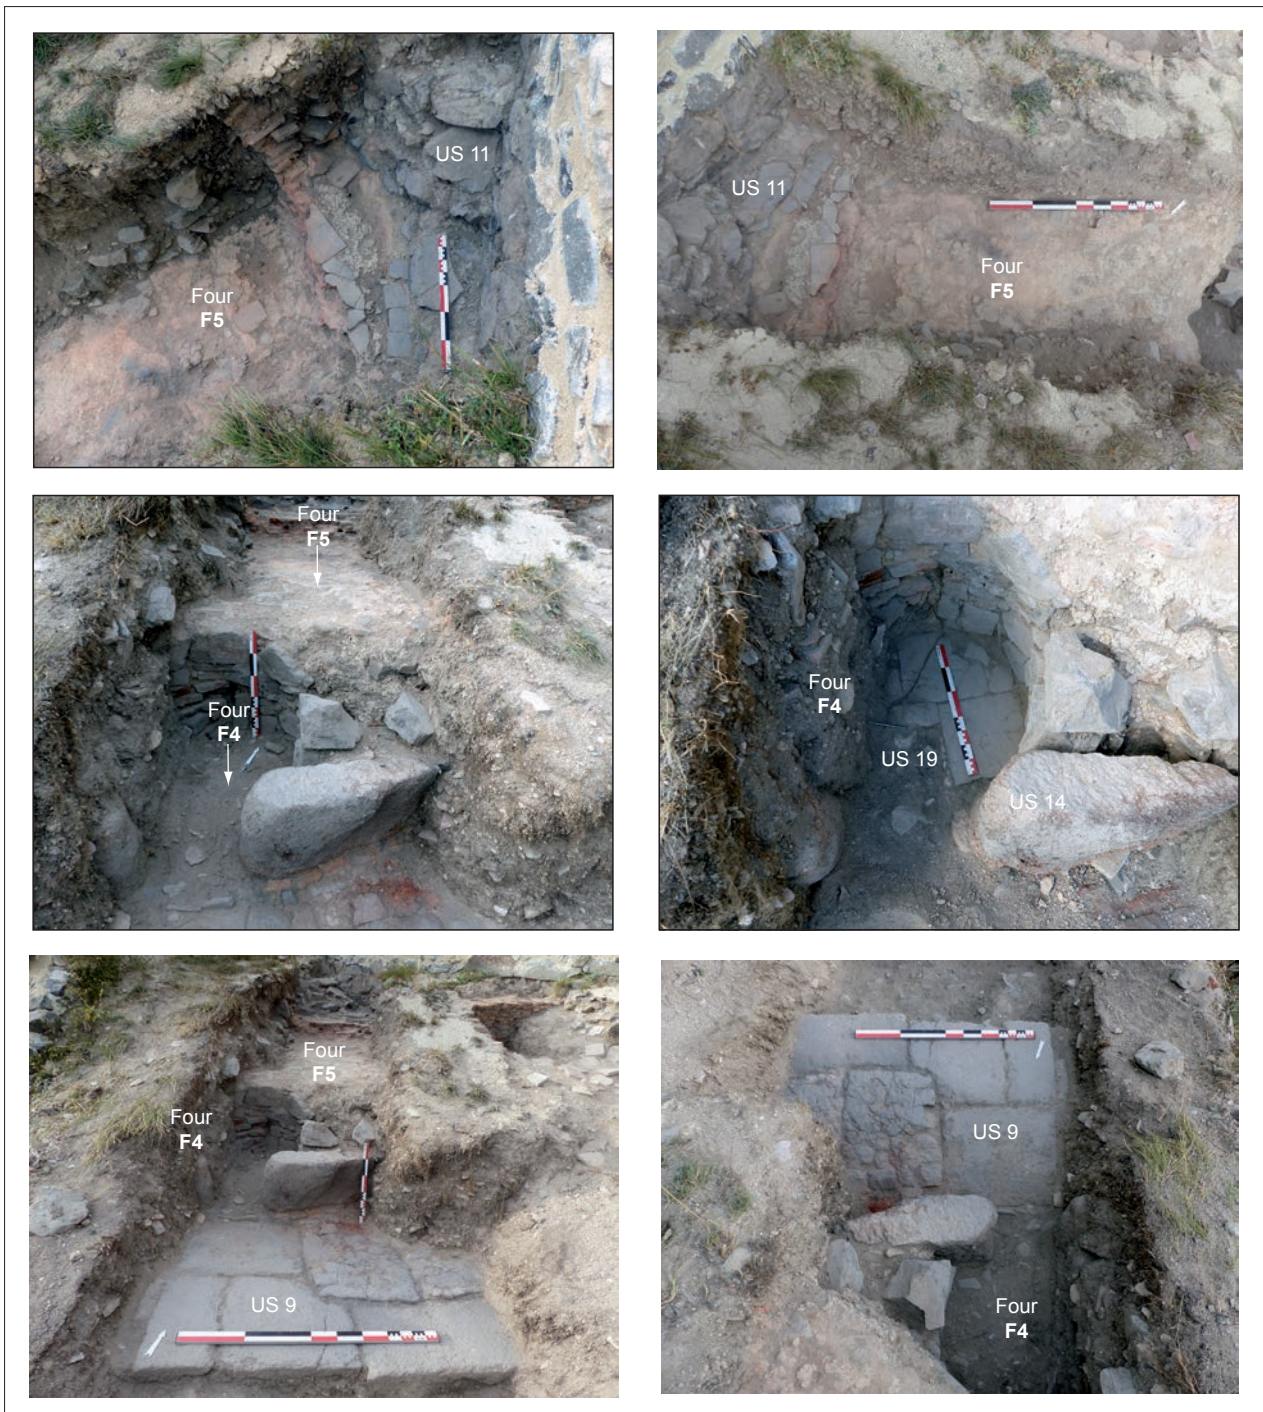
Fig. 19 Photographie des vestiges de la tranchée 1 (© Marcel Brizard et Aude Valérien, INRAP)

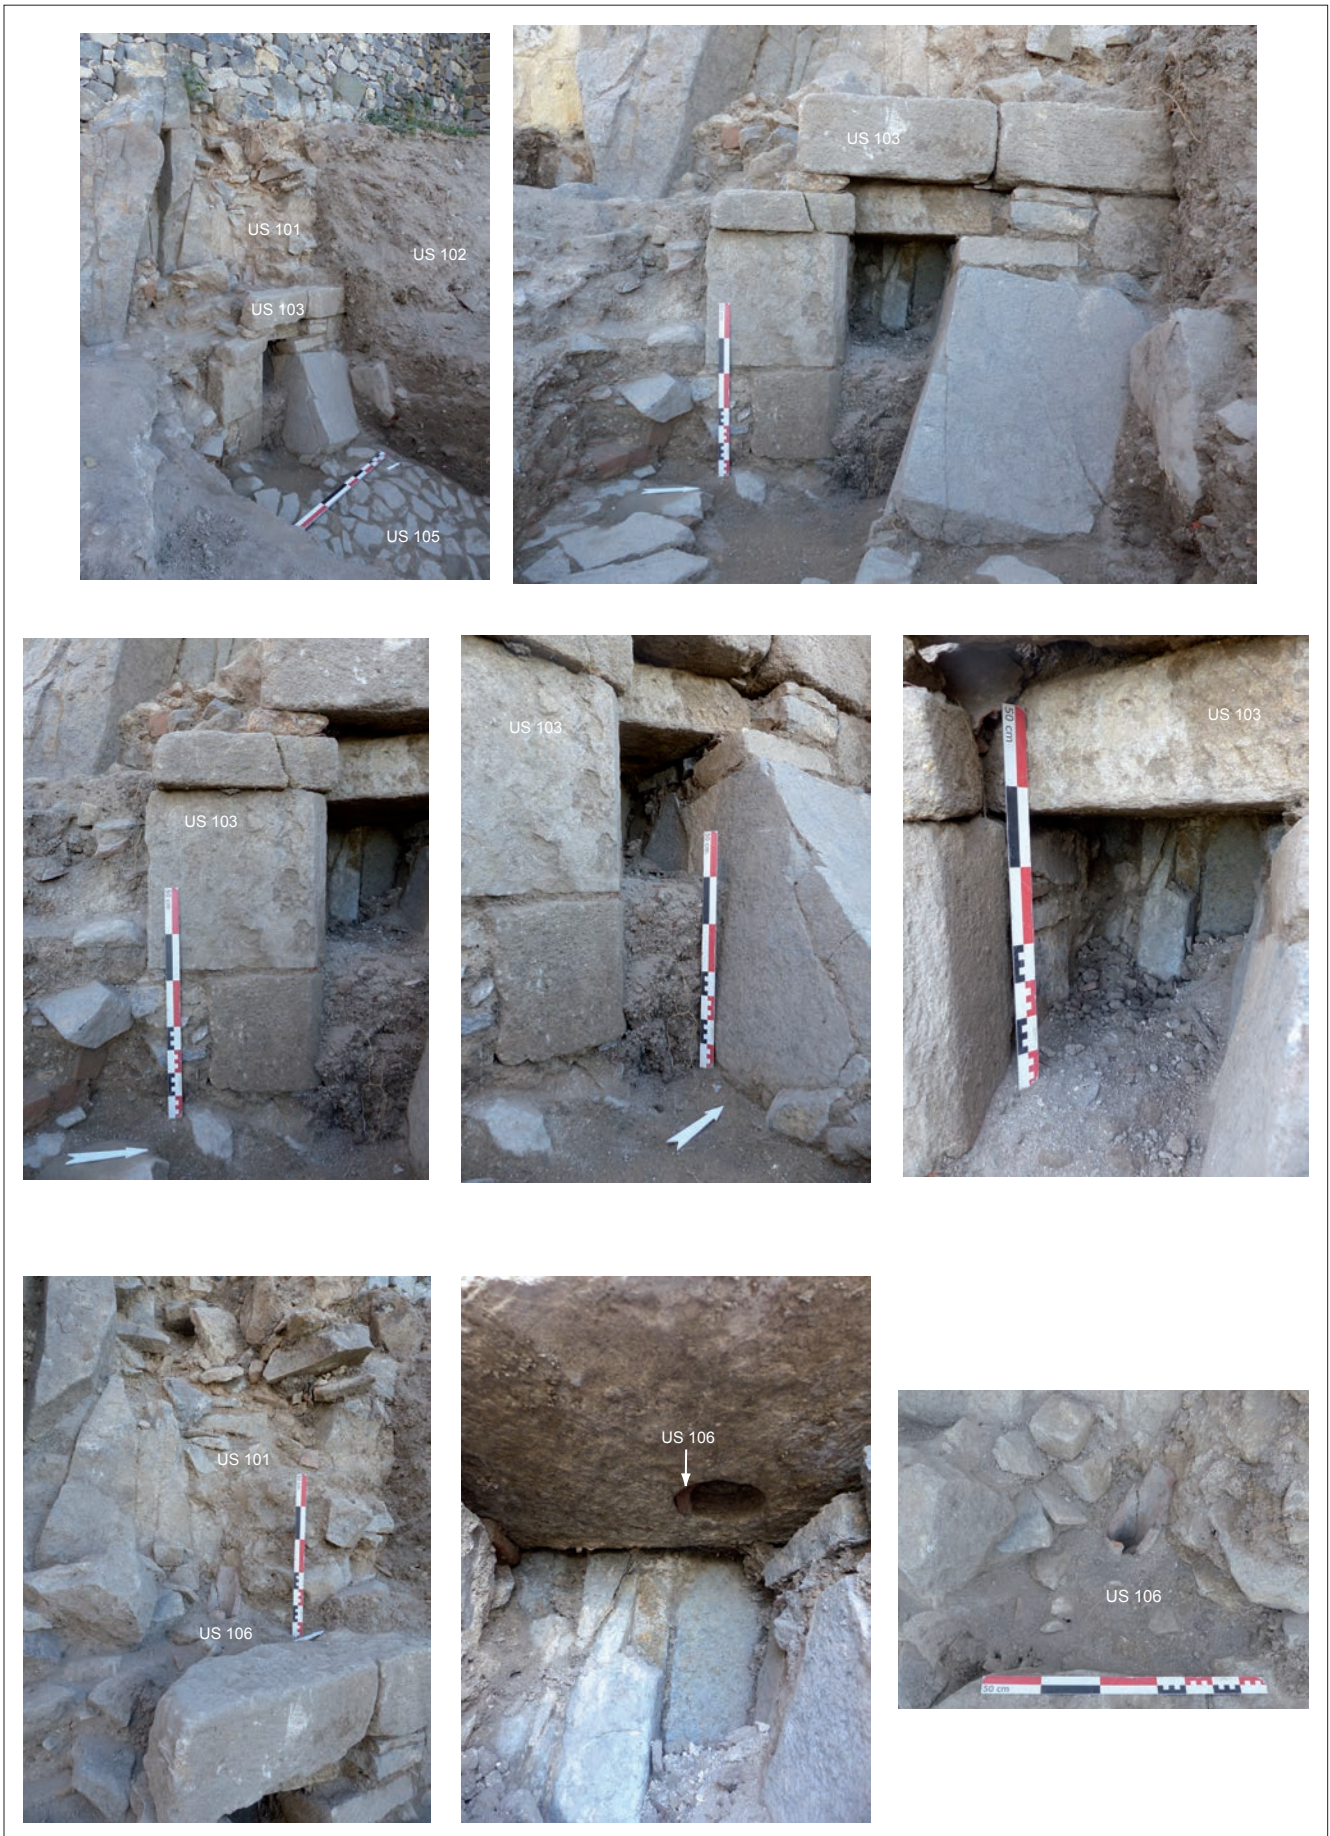
Fig. 21 Photographies de l'évacuation US103 et de la canalisation US106 de la tranchée 2 (© Aude Valérien, INRAP)

la verticale jusqu'à une ouverture d'évacuation US103. Il s'agit d'une canalisation d'un diamètre interne de 12 cm. Son diamètre restreint ainsi que sa conception même (présence de stries sur la partie interne) ne permettent pas d'y voir une évacuation des eaux usées mais plutôt de fluides telles que des eaux de pluies ou provenant d'un évier. Cette canalisation en terre cuite vient s'insérer dans une dalle d'arkose qui constitue le système d'évacuation apparent. L'ouverture de cette évacuation US103 est réalisée en arkose et complétée de manière ponctuelle par des petits blocs de basalte. Elle s'appuie et tire parti du rocher affleurant : la partie interne, d'une profondeur de 50 cm, est directement taillée dans le basalte. Cette ouverture est construite avec soin et se compose d'un piédroit droit de trois blocs d'arkose superposés dont deux présentent un chanfrein. Le piédroit gauche est principalement assuré par le rocher basaltique surmonté de quelques blocs de basalte et d'arkose afin de rétablir un niveau plan pour accueillir un linteau. Le linteau est constitué de deux blocs, dont un se poursuit dans la coupe occidentale de la tranchée 2 : il est donc fort probable que cet aménagement ou qu'un nouveau se poursuive à ce niveau, soit à un peu plus d'un mètre en avant de l'élévation du mur M1 (cette distance est évidemment celle observée dans la tranchée mais peut-être certainement nuancée car très variable en fonction de l'affleurement rocheux) (fig.17, 20-21).

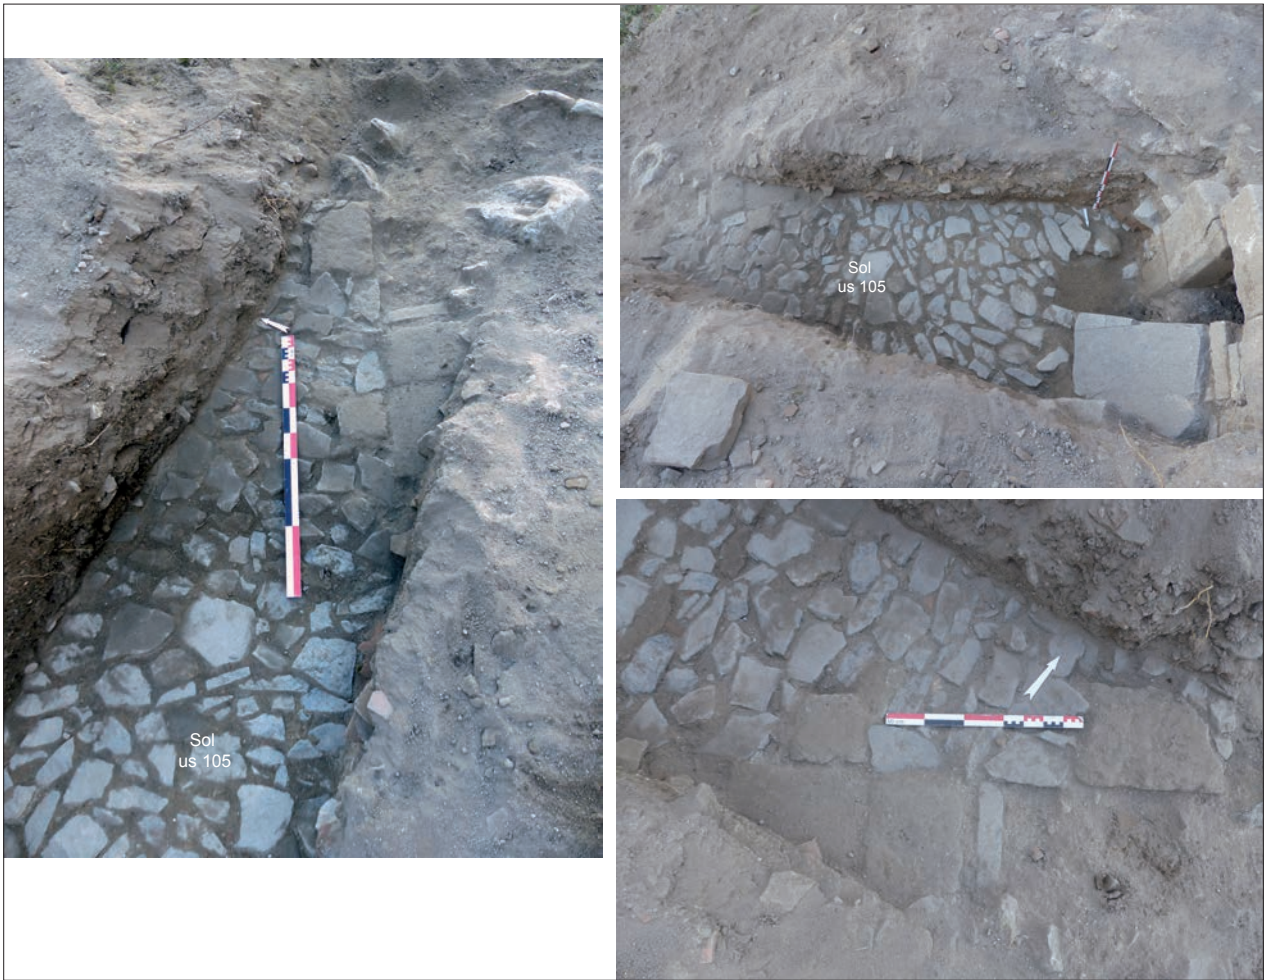
Fig. 22 Photographies du pavement US 105 (© Aude Valérien, INRAP)

A l'avant de cette évacuation, un niveau de petits pavés de basalte apparaît sur toute la largeur de la tranchée et sur une longueur de trois mètres, jusqu'à la rupture de la pente des remblais. Les dimensions des dalles sont assez variables mais restent uniformes dans leur matériau, à l'exception de la partie nord qui présente des dalles rectangulaires et bien équarries en arkose. Leur orientation nord-ouest – sud-est peut suggérer un aménagement ou un passage spécifique partant de l'accès à cet espace qui se devine encore à l'est. Ce pavement est assez semblable à ce que l'on trouve dans l'entrée du château au niveau de la basse-cour. Il s'agirait plutôt d'un pavement extérieur mais l'absence de mobilier ne permet pas de le dater plus précisément. Le segment de pavement US105 dégagé permet d'observer une différence de niveau entre le haut près de l'évacuation US103 et le bas du sondage de près de 0,50 m, ce qui représente une pente d'un peu plus de 16% (fig.22).

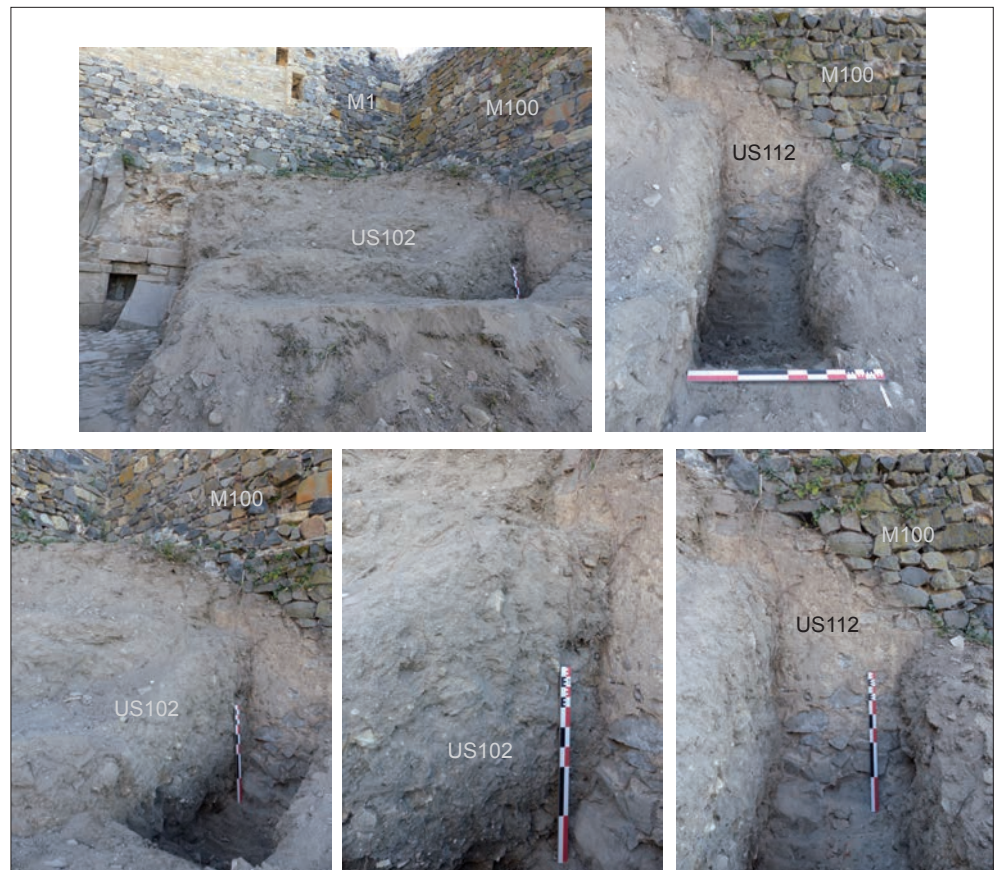
Fig. 23 Photographies de la tranchée 3 (© Aude Valérien, INRAP)

Le positionnement de la tranchée 3 sert deux problématiques : connaître le type de fondation en retrouvant éventuellement le substrat rocheux sur lequel est bâti le mur M100, mais aussi attester de la continuité du pavement US 105 de la tranchée 2. La tranchée 3 consiste donc en un sondage restreint – 1,36 m² – dans lequel nous n'avons pas pu réaliser de relevé en raison de la forte hauteur de remblais le surplombant. Néanmoins, le rocher basaltique a été atteint vers 614,70 m NGF soit au même niveau que le pavement 105. Nous avons poursuivi le sondage jusqu'à une profondeur de 1,70m (613,5 m NGF) sans qu'aucun aménagement n'y soit découvert. La stratigraphie rencontrée se compose des remblais US 102 qui occupent tout l'espace de la partie nord. Cette tranchée a permis aussi de révéler un enduit beige-jaune en place (US 112) et recouvrant le mur M100. Un ressaut encore visible sur l'élévation de M100 (à 617,34 m NGF) signale a priori l'existence d'un étage aujourd'hui disparu (fig.23).
