# AQUEDUCS ET STRUCTURES HYDRAULIQUES DE LA VILLA DE RICHAUME I À PUYLOUBIER (BOUCHES-DU-RHÔNE)

Florence MOCCI, Kevin WALSH, Vincent DUMAS et Jean-Marie GASSEND  
avec la collaboration de Cécile ALLINNE, Alain BADIE, Cécile MIRAMONT,  
Jean-Louis PAILLET et Cécile ANDRÉ

**Résumé.** *Une fouille archéologique programmée, entreprise de 1998 à 2003 sur le site antique de Richeaume I (Puylobier, Bouches-du-Rhône), a révélé la présence d'une vaste villa de plus de 5 000 m<sup>2</sup> occupée du I<sup>er</sup> s. av. J.-C. au début du VI<sup>e</sup> s. apr. J.-C., alimentée par un aqueduc captant les eaux de source au nord et entourée d'un certain nombre d'établissements ruraux souvent hérités du second âge du Fer. Les vestiges archéologiques mis au jour sur une superficie de 2 000 m<sup>2</sup> correspondent aux parties résidentielle et agricole de la villa du Haut-Empire et de l'Antiquité tardive ainsi qu'à divers aménagements hydrauliques : bassins d'agrément, canalisations, égouts, murs de digue, drains et vestiges d'aqueducs. L'étude proposée ici porte sur les structures hydrauliques découvertes par la prospection géophysique et les fouilles archéologiques sur le versant oriental

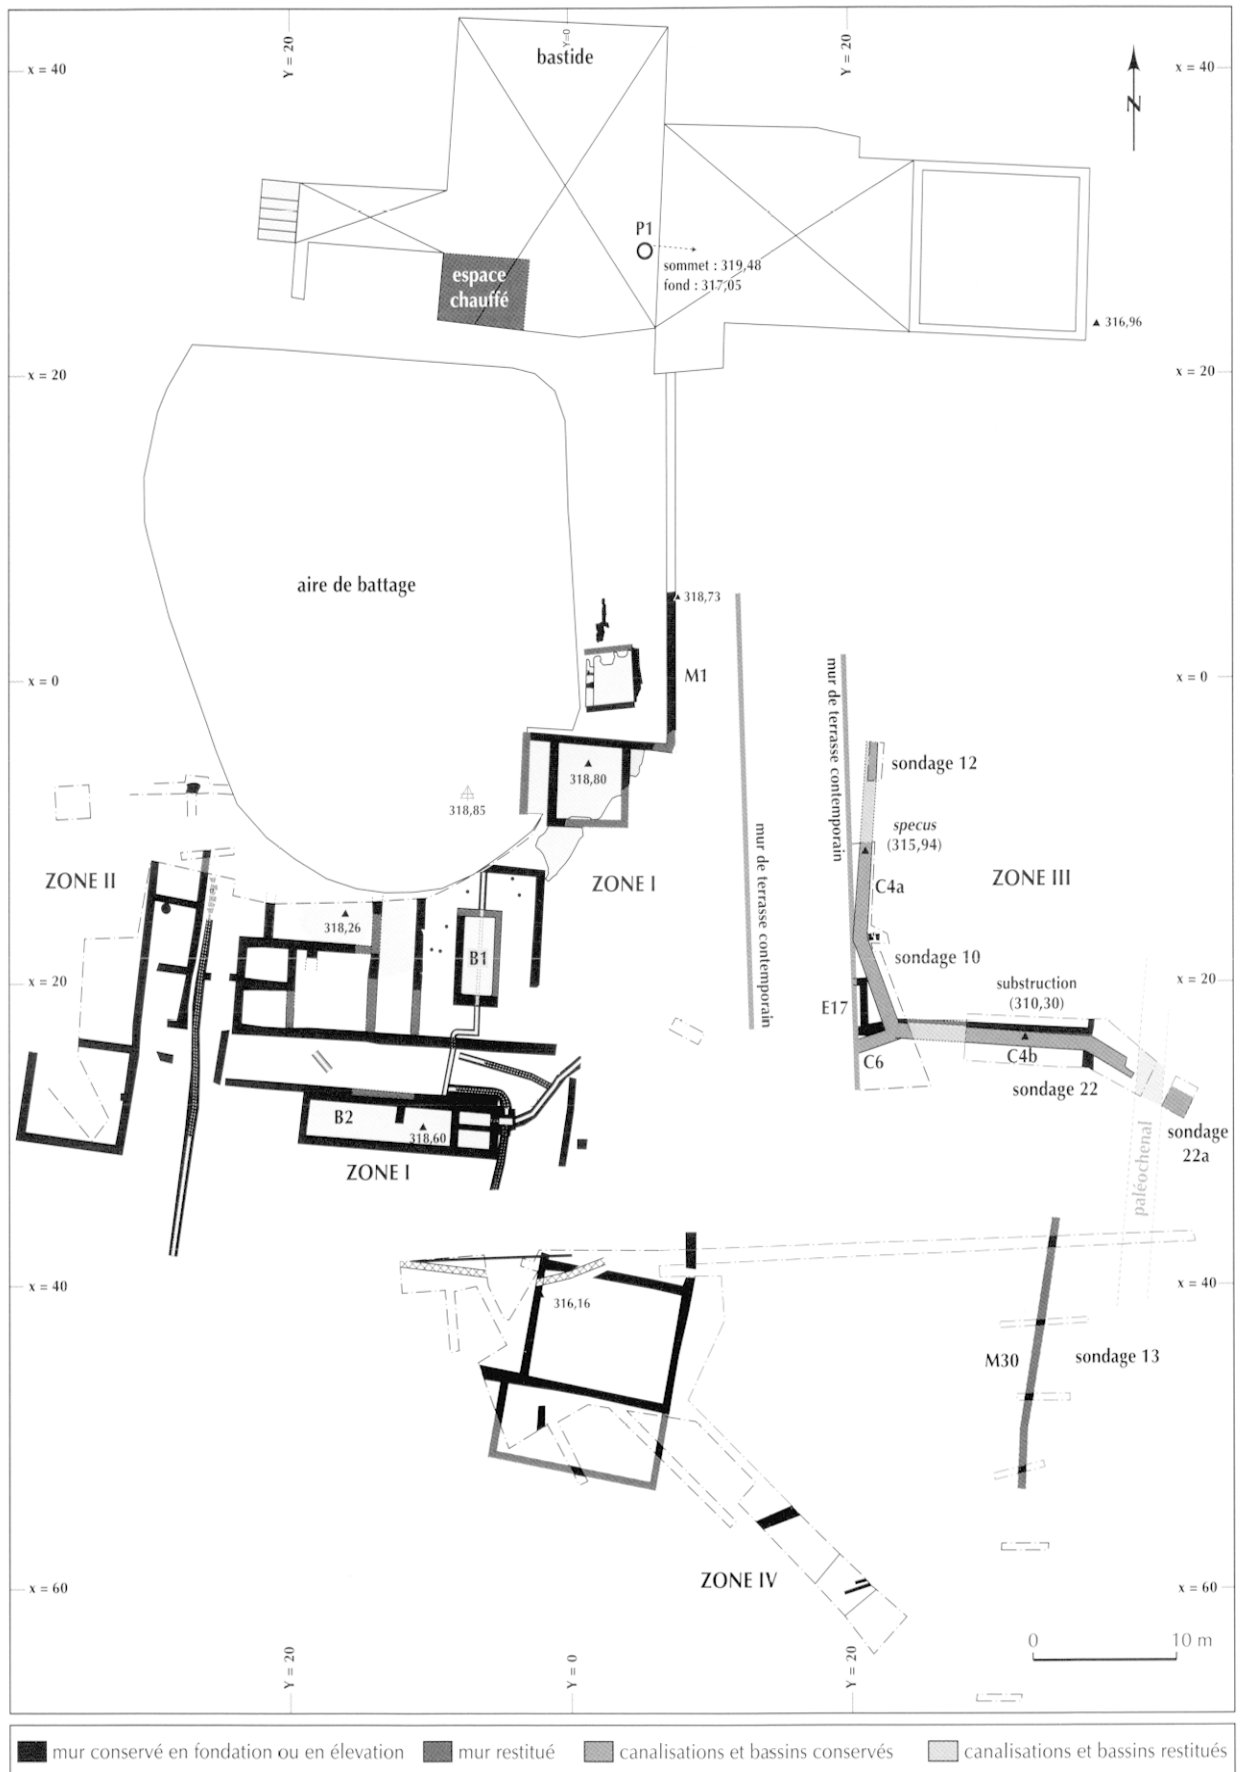
**Fig. 136** – Plan général des vestiges archéologiques mis au jour sur le site de Richeaume I (relevés J.-M. Gassend, J.-L. Paillet, A. Badie et M.-L. Laharie ; DAO V. Dumas, CNRS).

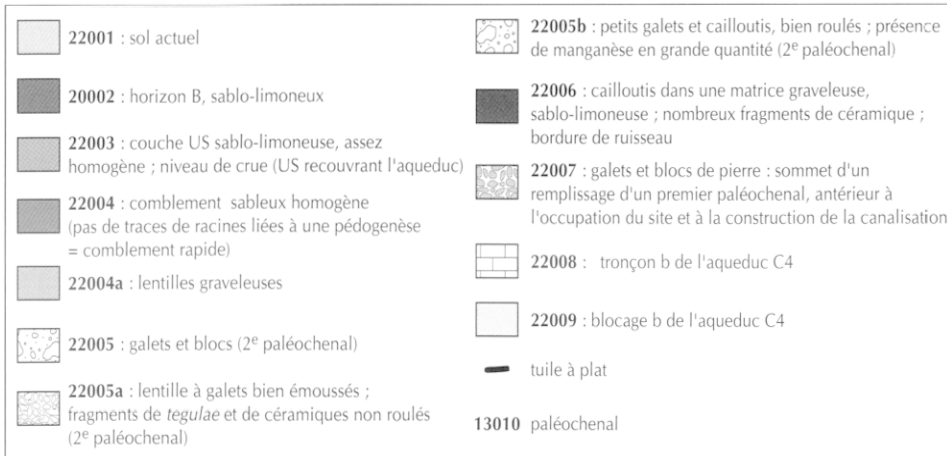
**Fig. 138** – Coupe géoarchéologique du paléochenal 13010 et du tronçon b de l'aqueduc C4 dans le sondage 22 (DAO V. Dumas, C. Miramont, CNRS et K. Walsh, université de York).

L'extrémité orientale de la canalisation, dégagée sur huit assises (90 cm de haut), a été détruite en grande partie par les débordements du cours d'eau 13010, sans doute au cours du V<sup>e</sup> s. apr. J.-C. (fig. 138 et 139). En raison d'une profondeur trop importante et des recouvrements sédimentaires, la base des assises de fondation n'a été que partiellement identifiée mais elle témoigne de l'existence d'un pont pour le passage du cours d'eau. Un changement de facture dans la construction de la canalisation, visible en amont d'une rupture partielle de ce tronçon à 2,50 m environ de l'extrémité est, correspond sans doute à une phase de réfection de la canalisation ; cette nouvelle construction, trop fragile, n'a pas résisté aux crues ou à une élévation du niveau du cours d'eau. En aval de cette rupture, le parement sud, constitué de gros blocs de pierre au lieu de moellons équarris et réguliers, est recouvert par d'importants dépôts carbonatés sur 2,40 m de long (fuites de l'ouvrage ?). Le parement nord, de même facture sur 1,84 m de long, ne possède pas de concrétions.

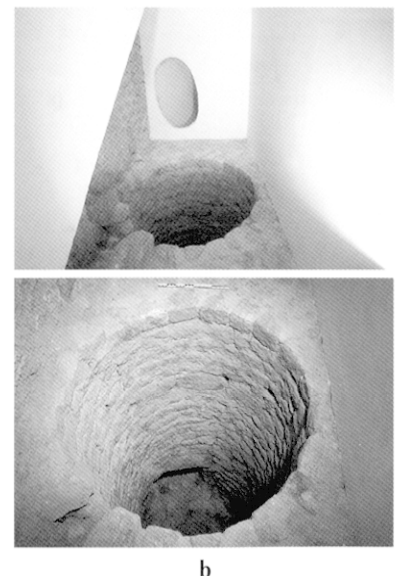
**Fig. 146** – Coupe transversale et vues depuis l'ouest du puits P1 et du canal d'évacuation des eaux dans la bastide de Richeaume (DAO V. Dumas et clichés C. Durand, CNRS).

En liaison avec une éventuelle pérennité à l'époque médiévale, un puits en petit appareil (P1), intégré dans la rénovation de la bastide actuelle, pourrait être associé à l'aqueduc principal de la *villa* de Richeaume (fig. 136 et 146). Cet ouvrage, d'un diamètre intérieur de 1,08 m au sommet (cotes NGF : 319,48 m et 319,51 m) et 1,06 m au fond (cotes NGF : 317,07 m à 317,22 m), est conservé sur une hauteur de 2,44 à 2,64 m soit 22 à 24 assises de moellons plus ou moins équarris et liés au mortier de chaux. Des traces de dépôts carbonatés et d'enduits sont encore partiellement visibles sur les parois qui ne comportent, en revanche, aucune trace de béton de tuileau. De l'alimentation en eau ne subsiste qu'une assise de trois petits blocs équarris correspondant sans doute au piédroit nord d'une canalisation de direction ouest-est (cote : 319,58 m NGF). Des dalles posées à plat sur le substrat argileux constituent le fond du puits et du canal d'évacuation des eaux dont la pente de direction nord-ouest – sud-est n'est conservée que sur une longueur de 84 cm. Les parements et la couverture du canal d'évacuation sont constitués de gros blocs de pierre rectangulaires plus ou moins équarris et liés au mortier de chaux. La largeur du conduit, décentré par rapport à l'axe vertical du puits, est de 54,50 cm au départ, 49 cm à 33 cm et 47 cm à 40 cm, sa hauteur est de 54 cm.

Cet ouvrage correspondrait au puits d'un moulin mentionné au plus tôt au XV<sup>e</sup> s. dans la « bastido des Richelmes »<sup>124</sup>. Son approvisionnement en eau proviendrait de l'aqueduc situé au nord, mais il aurait pu également y avoir un bassin de captage des eaux en amont<sup>125</sup>. Au fond du puits servant de colonne de pression, l'eau serait dirigée vers une roue hydraulique horizontale. Dans l'état actuel des recherches en cours avec la collaboration de H. Amouric, J.-L. Paillet et J.-M. Gassend<sup>126</sup>, aucun élément archéologique ne permet de préciser si la construction et l'utilisation de cet ouvrage remontent à l'époque antique : puits perdu, puits de moulin, turbine, etc. ?
