Suivi morpho-sédimentaire de la plage de Sainte Anne du Portzic (communes de Brest et Plouzané) dans le cadre des opérations de réhabilitation.

SUIVI MORPHO-SEDIMENTAIRE DE LA PLAGE DE SAINTE-ANNE-DU-PORTZIC (COMMUNES DE BREST ET PLOUZANE) DANS LE CADRE DES OPERATIONS DE REHABILITATION

Janvier 2008

**GEOMER – UMR LETG 6554 CNRS - Institut Universitaire Européen de la Mer
Place Nicolas Copernic, 29280 Plouzané.**

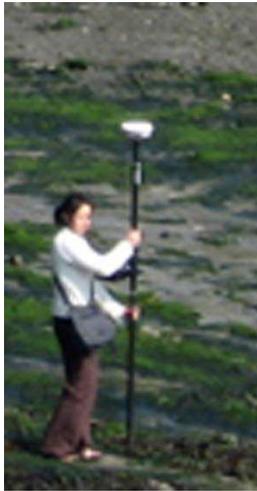
Figure 1 : levés topographiques sur la plage de Sainte-Anne

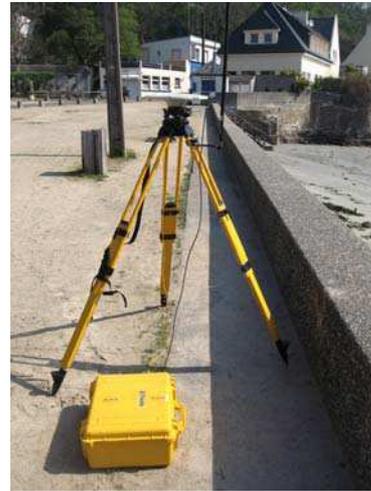
Figure 2 : la station fixe en position au dessus de la plage de Sainte-Anne

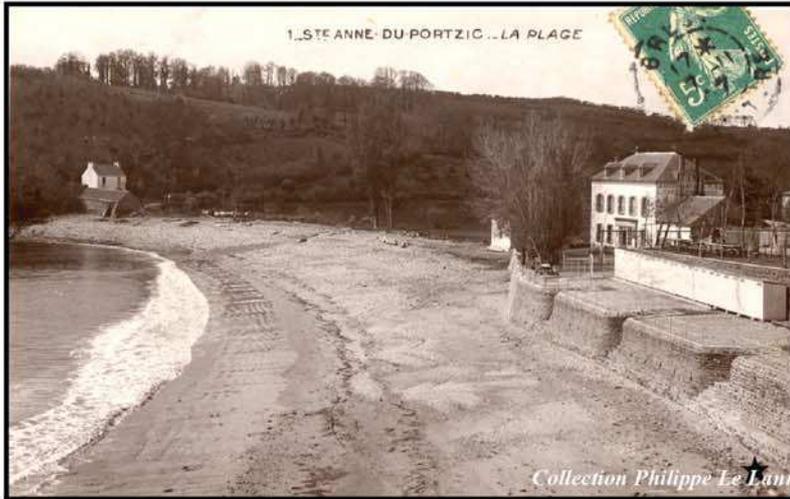
A : Plage de Sainte Anne du Portzic avant 1914

Au début du 20^{ème} siècle, des hôtels et restaurants avec terrasses donnant sur mer sont construits au nord est de la plage. Ces terrasses sont édifiées en avant de la falaise initiale et protégées par des perrés maçonnés. L'autre partie de la plage conserve son aspect antérieur, le sommet du cordon de galets étant utilisé comme voie charretière (planche I, A).

A cette époque le haut de l'estran est partout constitué de galets, mais sous le niveau des hautes mers de petites mortes-eaux, il est entièrement sableux, et seules quelques têtes de roches dépassent à l'extrême est. Il est possible que la réflexion des vagues sur les perrés maçonnés ait entraîné dès cette époque un abaissement du haut de plage dans la partie orientale de l'anse (planche I, A).

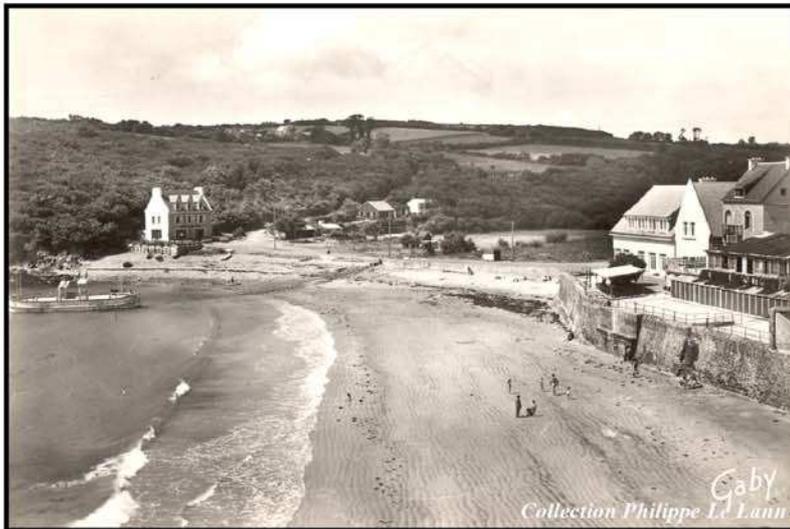
B : Plage de Sainte Anne du Portzic vers la fin des années 50

Dans les années 50 (en 1947), un premier mur est édifié sur la partie brestoise du cordon de galets, pour protéger la route construite en arrière (planche I, B). Cette route est construite sur des remblais dont on peut supposer qu'ils sont en grande partie constitués des galets prélevés sur la plage au droit du mur.

Dès cette date, au droit de ce mur le haut de plage est moins élevé qu'antérieurement et apparaît entièrement sableux (planche I, B).

Il convient de noter que sur toutes les photos prises avant la construction de la jetée, même en été, on voit des déferlements. Sur la photo B de la planche I, prise en hiver ou au début du printemps (absence de feuilles sur les arbres) vers 1910, on voit nettement que tout le haut de l'estran, y compris au pied des terrasses, est constitué de galets. Ces galets sont agencés en croissants de plage qui attestent de l'importante énergie des vagues à cet endroit. Plus bas l'estran est sableux, et marqué de rides de sables. Leur orientation constitue la preuve que jusqu'en 1970 les déferlements étaient parallèles au trait de côte. En conséquence les mouvements de sédiments se limitaient à un va et vient sur le profil, soit vers le haut, soit vers le bas de la plage.

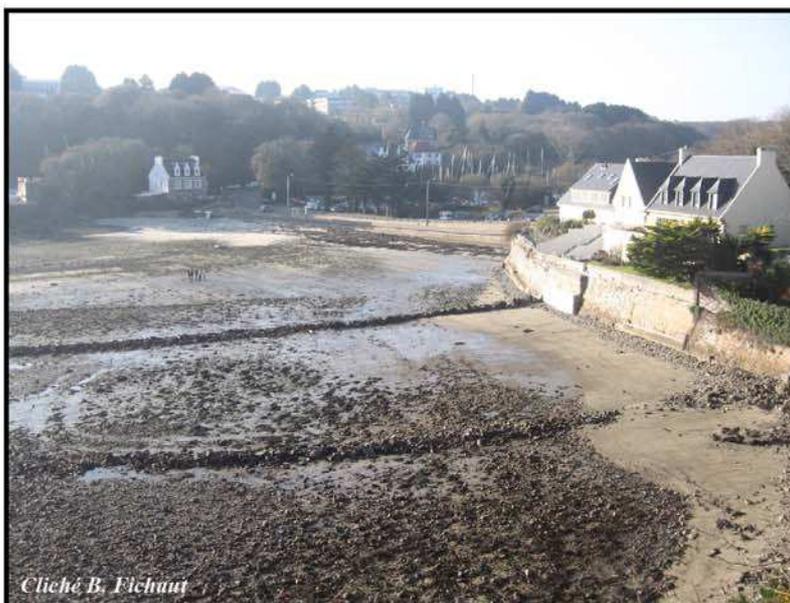
C : Plage de Sainte Anne du Portzic en décembre 2007

Depuis la construction de cette jetée, le stock de sable de la partie supérieure et moyenne de l'estran a fortement diminué. Il a disparu de l'est de la plage (Planche I, C) et ne se maintient qu'à l'ouest en haut d'estran au niveau de l'hôtel. Par contre il s'est accumulé à la base de la zone intertidale voire au-delà dans la zone subtidale.

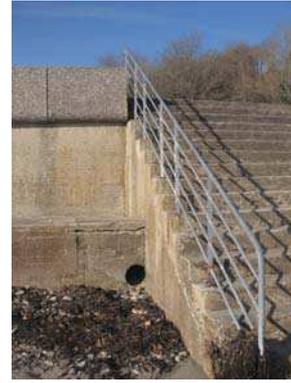
Figure 5 : le débouché des eaux pluviales à l'est de la plage

Récemment enfin, les eaux pluviales du bas de la rue Jim Sévellec ont été raccordées à un émissaire qui débouche au pied des escaliers de l'est de la plage. Cet émissaire ne servait auparavant qu'à l'évacuation des eaux du poste de rinçage situé au sommet des escaliers. Actuellement, lors des fortes averses les arrivées d'eau de pluie en haut de plage entraînent à cet endroit un départ de sable (fig.5).

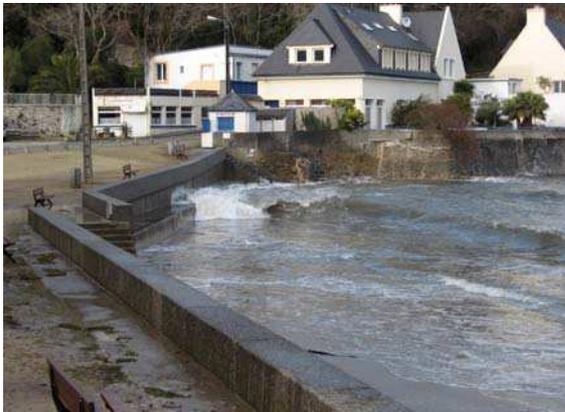
Figure 8 : déferlement oblique des vagues à l'est de la plage, tempête du 10/03/08

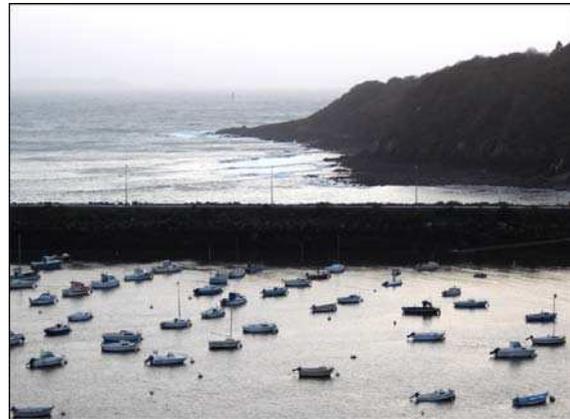
Figure 9 : effet d'abri en arrière de la jetée d'IFREMER

conjugués : (i) la partie est des crêtes de vagues arrive à la plage avant la partie ouest, autrement dit, les vagues déferlent obliquement à la côte et génèrent une dérive littorale qui tend à transporter les sédiments vers l'ouest de la plage (fig. 6B, 7 et 8). (ii) L'énergie des vagues est considérablement atténuée (fig. 7 et 9).

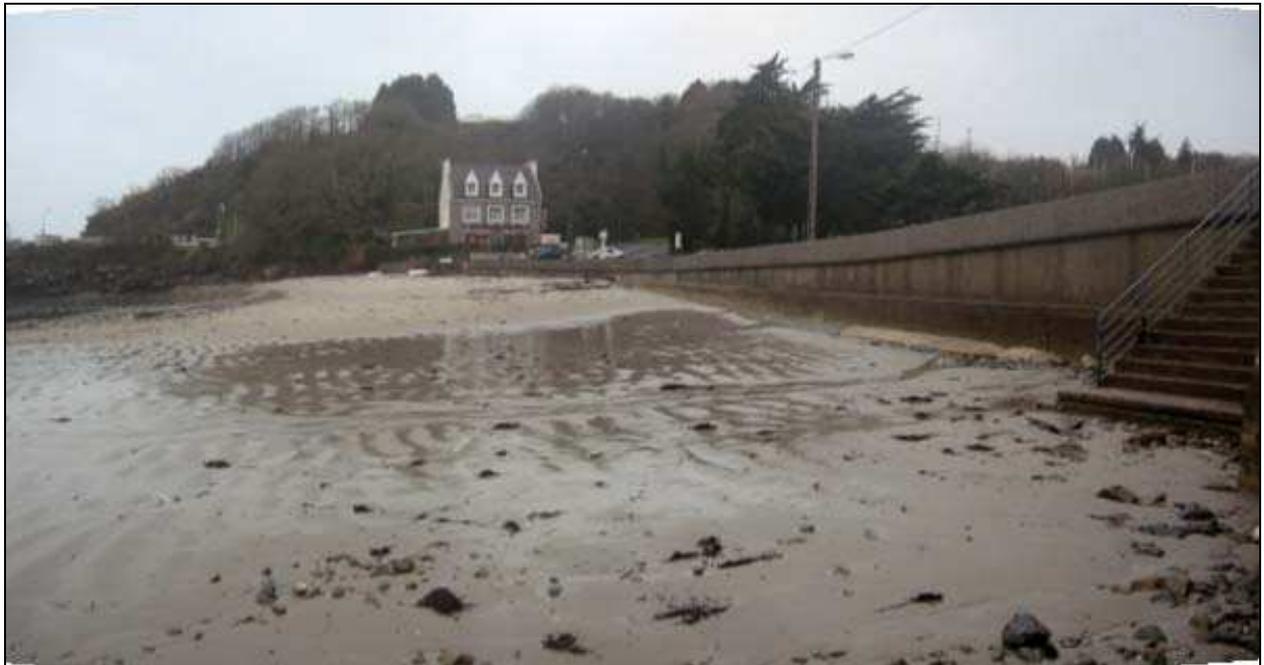
Figure 11 : déséquilibre sédimentaire du haut de l'estran de la plage de Sainte Anne en Janvier 2008

Alors qu'antérieurement elles pouvaient déplacer des galets, elles ne peuvent plus mobiliser que du sable qui tend donc à se déplacer de manière chronique vers l'ouest, et à s'accumuler dans ce secteur. Les figures 10 et 11 montrent bien le déséquilibre qui en résulte. A l'est la plage est surbaissée (et ce d'autant plus que les vagues sont réfléchies sur le pied des ouvrages). A l'extrême est l'essentiel de l'estran est constitué d'un pavage de cailloux et blocs que les vagues ne peuvent déplacer (Planche I C). A l'ouest la plage est beaucoup plus haute, son sommet dépasse même le niveau des hautes mers.

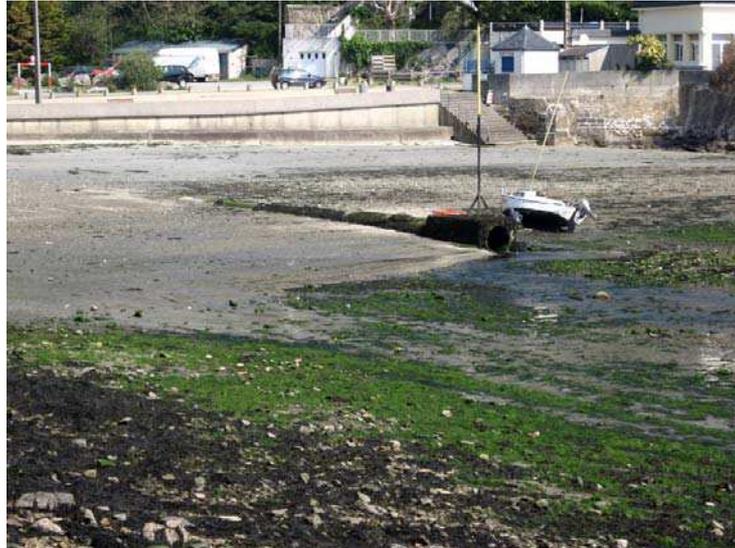
Figure 12 : Mai 2007, avant allongement de la buse, le sable du haut de plage est entraîné vers le bas de la zone intertidale par les eaux du ruisseau.

A cet endroit, avant l'allongement de la buse en septembre 2007, le sable était repris par le ruisseau et transporté vers les bas niveaux de la plage (fig. 12). Avant la construction de la digue, ce transfert de sable vers le bas était compensé par l'action des houles qui à certaines occasions le repoussaient vers le haut d'estran. L'amortissement des houles par la digue, particulièrement remarquable à marée basse a mis fin à ce processus et le sable reste donc stocké en bas d'estran (fig. 13).

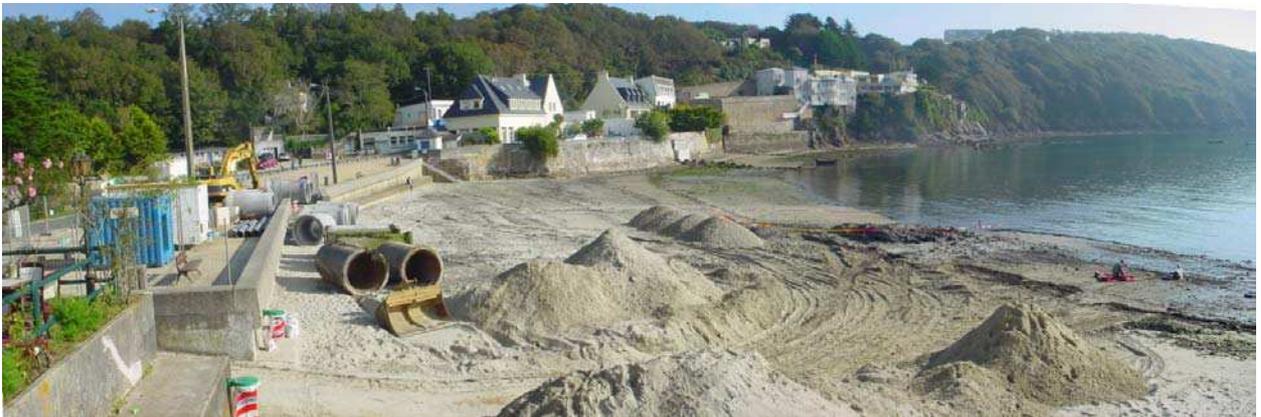
Figure 16 : travaux de rallongement de la buse du ruisseau de Sainte-Anne en octobre 2007

1 : La buse a été rallongée de 35 mètres à l'automne 2007 (fig.16). En tant que tel le déplacement du débouché du ruisseau ne fera pas remonter le sable. Il empêchera simplement son exportation après rechargement et constitue donc un préalable indispensable à la réussite de la suite des opérations.

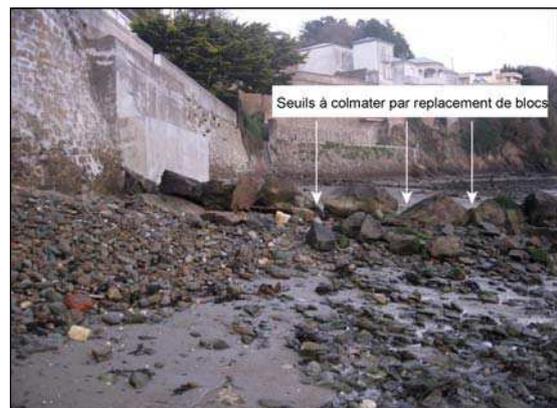
Figure 17 : épi 1 en décembre 2007

3 : Conforter les épis en place consistera simplement, en déplaçant certains blocs, à boucher certains vides qui existent dans leur partie supérieure au pied des murs de haut de plage (fig. 17). Ces vides permettent à la dérive littorale de transporter les sédiments vers l'ouest. Il ne s'agit pas de rallonger ces ouvrages déjà largement assez longs, ni de les rehausser.

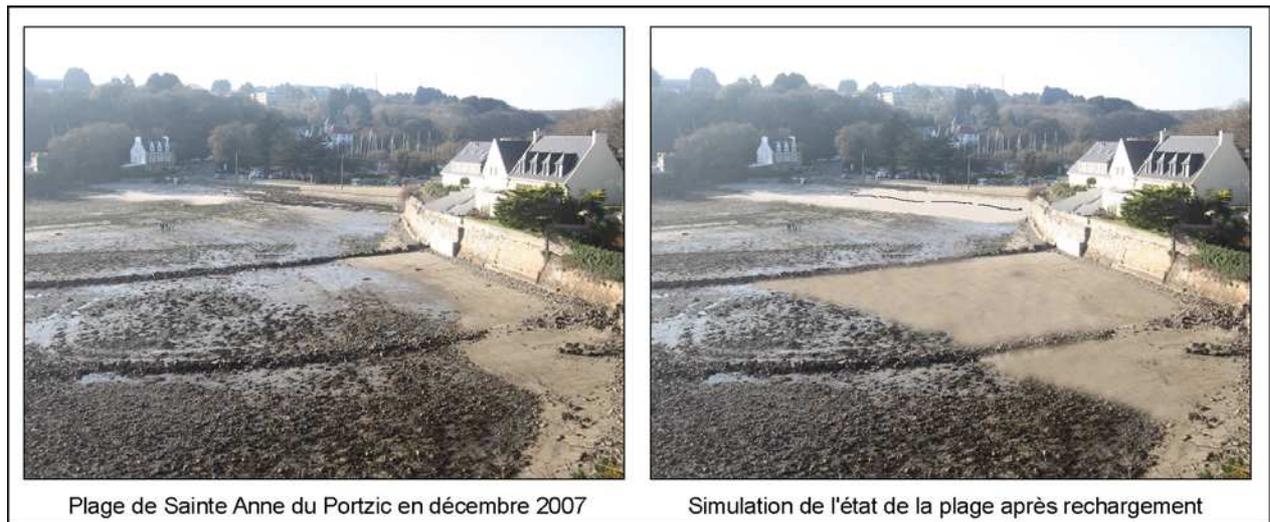
Figure 19 : simulation de l'aspect de la plage après rechargement
