## **SUIVI MORPHO-SEDIMENTAIRE DE LA PLAGE DE SAINTE-ANNE-DU-PORTZIC (COMMUNES DE BREST ET PLOUZANE) DANS LE CADRE DES OPERATIONS DE REHABILITATION**

**Bernard FICHAUT  
Serge SUANEZ  
Marianne PRIGENT**

**Janvier 2008**

**GEOMER – UMR LETG 6554 CNRS - Institut Universitaire Européen de la Mer  
Place Nicolas Copernic, 29280 Plouzané.**

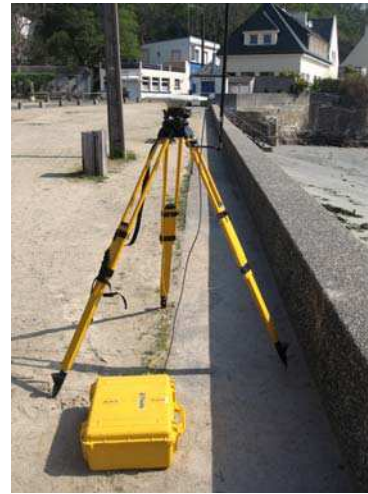
Figure 2 : la station fixe en position au dessus de la plage de Sainte-Anne

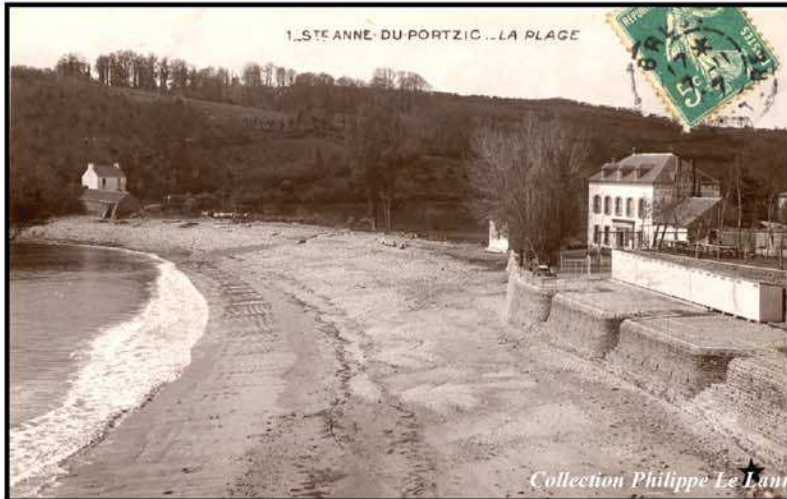
A : Plage de Sainte Anne du Portzic avant 1914

Au début du 20<sup>ème</sup> siècle, des hôtels et restaurants avec terrasses donnant sur mer sont construits au nord est de la plage. Ces terrasses sont édifiées en avant de la falaise initiale et protégées par des perrés maçonnés. L'autre partie de la plage conserve son aspect antérieur, le sommet du cordon de galets étant utilisé comme voie charretière (planche I, A).

*A cette époque le haut de l'estran est partout constitué de galets, mais sous le niveau des hautes mers de petites mortes-eaux, il est entièrement sableux, et seules quelques têtes de roches dépassent à l'extrême est. Il est possible que la réflexion des vagues sur les perrés maçonnés ait entraîné dès cette époque un abaissement du haut de plage dans la partie orientale de l'anse (planche I, A).*

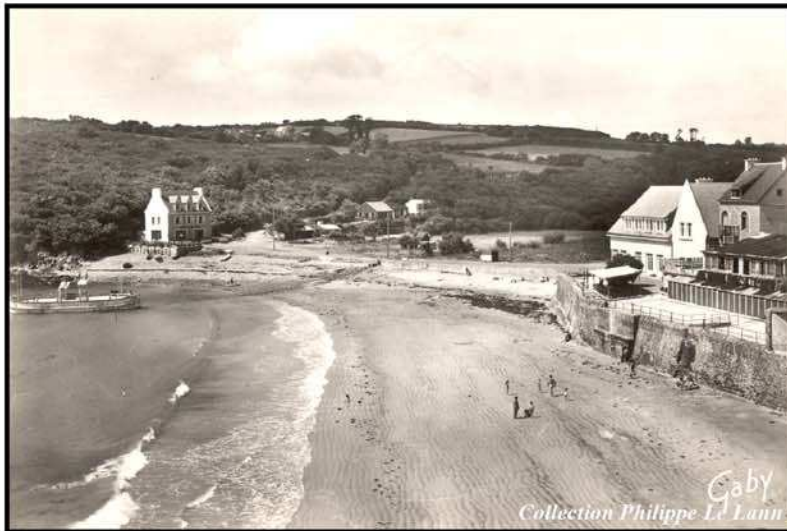
B : Plage de Sainte Anne du Portzic vers la fin des années 50

Dans les années 50 (en 1947), un premier mur est édifié sur la partie brestoise du cordon de galets, pour protéger la route construite en arrière (planche I, B). Cette route est construite sur des remblais dont on peut supposer qu'ils sont en grande partie constitués des galets prélevés sur la plage au droit du mur.

*Dès cette date, au droit de ce mur le haut de plage est moins élevé qu'antérieurement et apparaît entièrement sableux (planche I, B).*

Il convient de noter que sur toutes les photos prises avant la construction de la jetée, même en été, on voit des déferlements. Sur la photo B de la planche I, prise en hiver ou au début du printemps (absence de feuilles sur les arbres) vers 1910, on voit nettement que tout le haut de l'estran, y compris au pied des terrasses, est constitué de galets. Ces galets sont agencés en croissants de plage qui attestent de l'importante énergie des vagues à cet endroit. Plus bas l'estran est sableux, et marqué de rides de sables. Leur orientation constitue la preuve que jusqu'en 1970 les déferlements étaient parallèles au trait de côte. En conséquence les mouvements de sédiments se limitaient à un va et vient sur le profil, soit vers le haut, soit vers le bas de la plage.

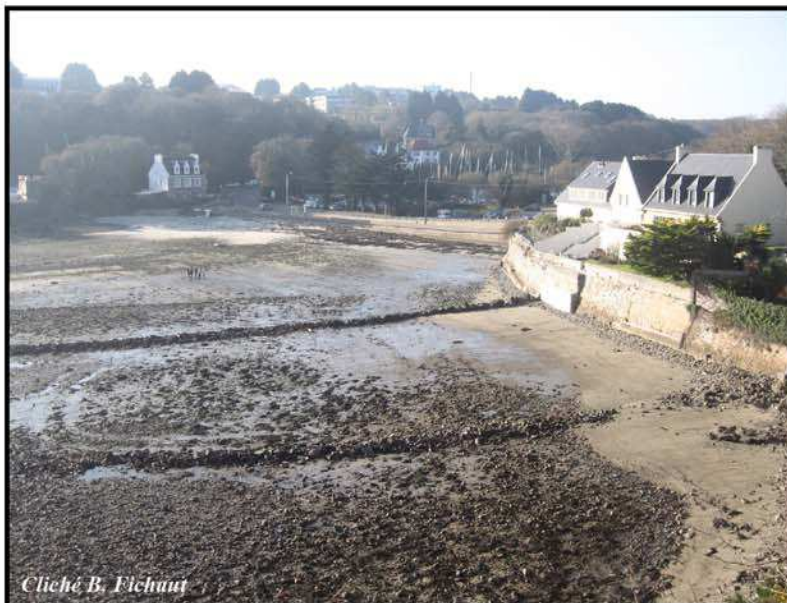
C : Plage de Sainte Anne du Portzic en décembre 2007

*Depuis la construction de cette jetée, le stock de sable de la partie supérieure et moyenne de l'estran a fortement diminué. Il a disparu de l'est de la plage (Planche I, C) et ne se maintient qu'à l'ouest en haut d'estran au niveau de l'hôtel. Par contre il s'est accumulé à la base de la zone intertidale voire au-delà dans la zone subtidale.*

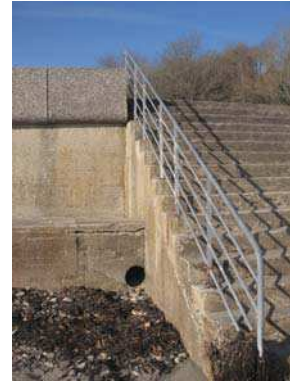
Figure 5 : le débouché des eaux pluviales à l'est de la plage

Récemment enfin, les eaux pluviales du bas de la rue Jim Sévellec ont été raccordées à un émissaire qui débouche au pied des escaliers de l'est de la plage. Cet émissaire ne servait auparavant qu'à l'évacuation des eaux du poste de rinçage situé au sommet des escaliers. Actuellement, lors des fortes averses les arrivées d'eau de pluie en haut de plage entraînent à cet endroit un départ de sable (fig.5).

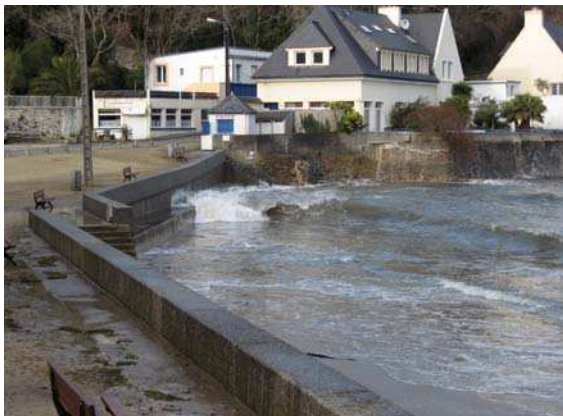
Figure 8 : déferlement oblique des vagues à l'est de la plage, tempête du 10/03/08

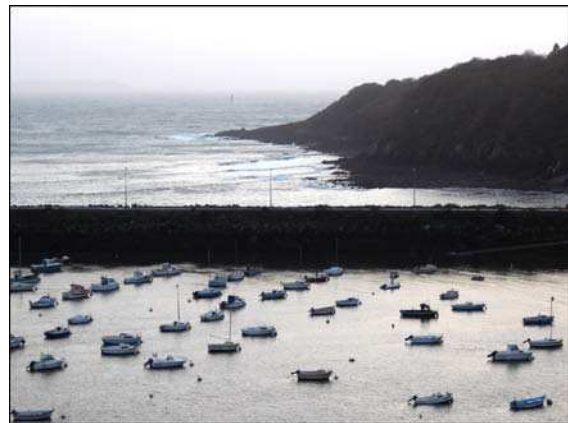
Figure 9 : effet d'abri en arrière de la jetée d'IFREMER

conjugués : (i) la partie est des crêtes de vagues arrive à la plage avant la partie ouest, autrement dit, les vagues déferlent obliquement à la côte et génèrent une dérive littorale qui tend à transporter les sédiments vers l'ouest de la plage (fig. 6B, 7 et 8). (ii) L'énergie des vagues est considérablement atténuée (fig. 7 et 9).

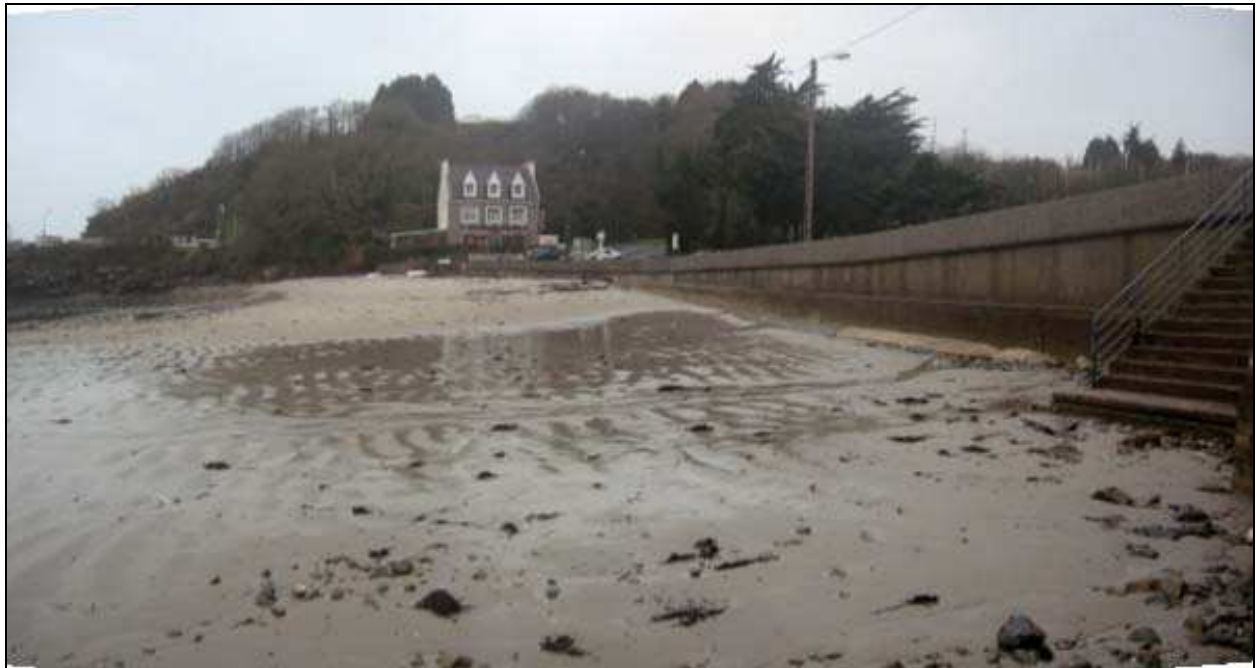
Figure 11 : déséquilibre sédimentaire du haut de l'estran de la plage de Sainte Anne en Janvier 2008

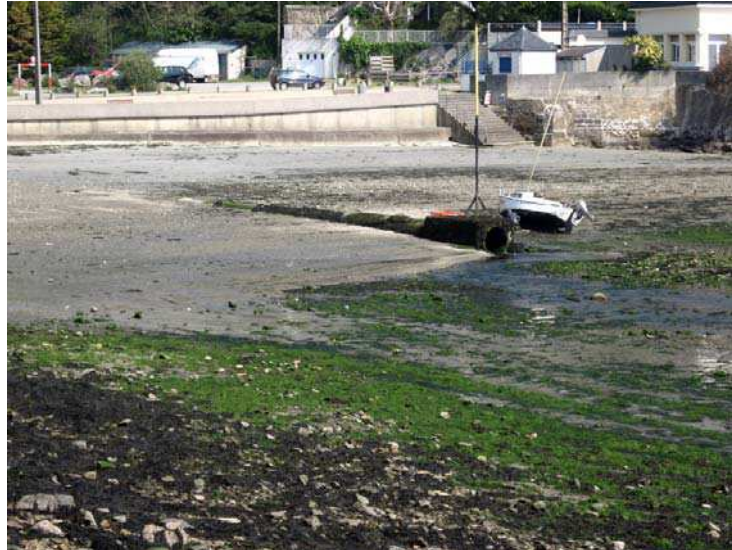
Figure 12 : Mai 2007, avant allongement de la buse, le sable du haut de plage est entraîné vers le bas de la zone intertidale par les eaux du ruisseau.

A cet endroit, avant l'allongement de la buse en septembre 2007, le sable était repris par le ruisseau et transporté vers les bas niveaux de la plage (fig. 12). Avant la construction de la digue, ce transfert de sable vers le bas était compensé par l'action des houles qui à certaines occasions le repoussaient vers le haut d'estran. L'amortissement des houles par la digue, particulièrement remarquable à marée basse a mis fin à ce processus et le sable reste donc stocké en bas d'estran (fig. 13).

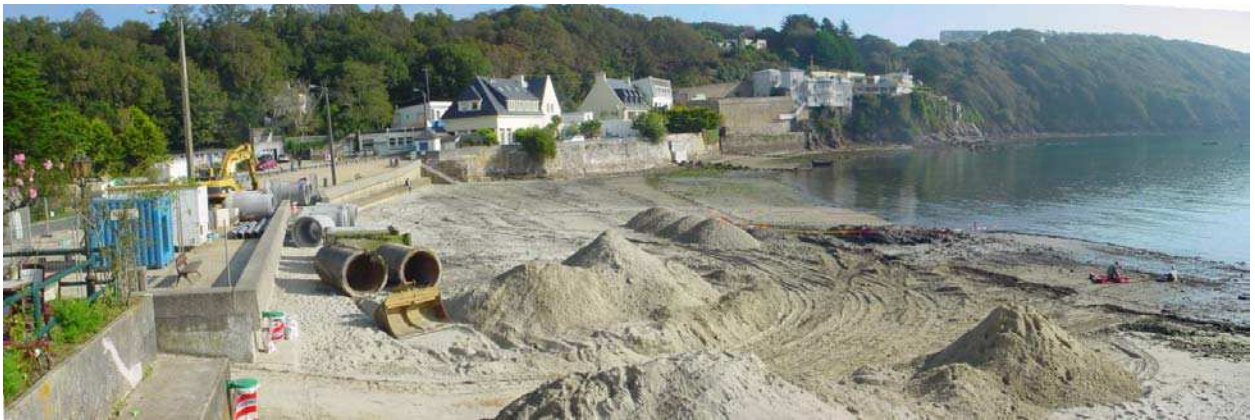
Figure 16 : travaux de rallongement de la buse du ruisseau de Sainte-Anne en octobre 2007

1 : La buse a été rallongée de 35 mètres à l'automne 2007 (fig.16). En tant que tel le déplacement du débouché du ruisseau ne fera pas remonter le sable. Il empêchera simplement son exportation après rechargement et constitue donc un préalable indispensable à la réussite de la suite des opérations.

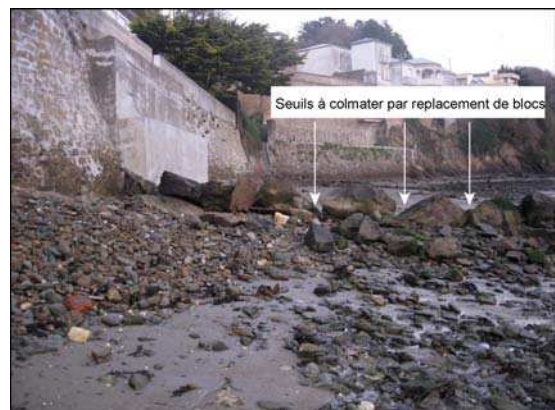
Figure 17 : épi 1 en décembre 2007

3 : Conforter les épis en place consistera simplement, en déplaçant certains blocs, à boucher certains vides qui existent dans leur partie supérieure au pied des murs de haut de plage (fig. 17). Ces vides permettent à la dérive littorale de transporter les sédiments vers l'ouest. Il ne s'agit pas de rallonger ces ouvrages déjà largement assez longs, ni de les rehausser.

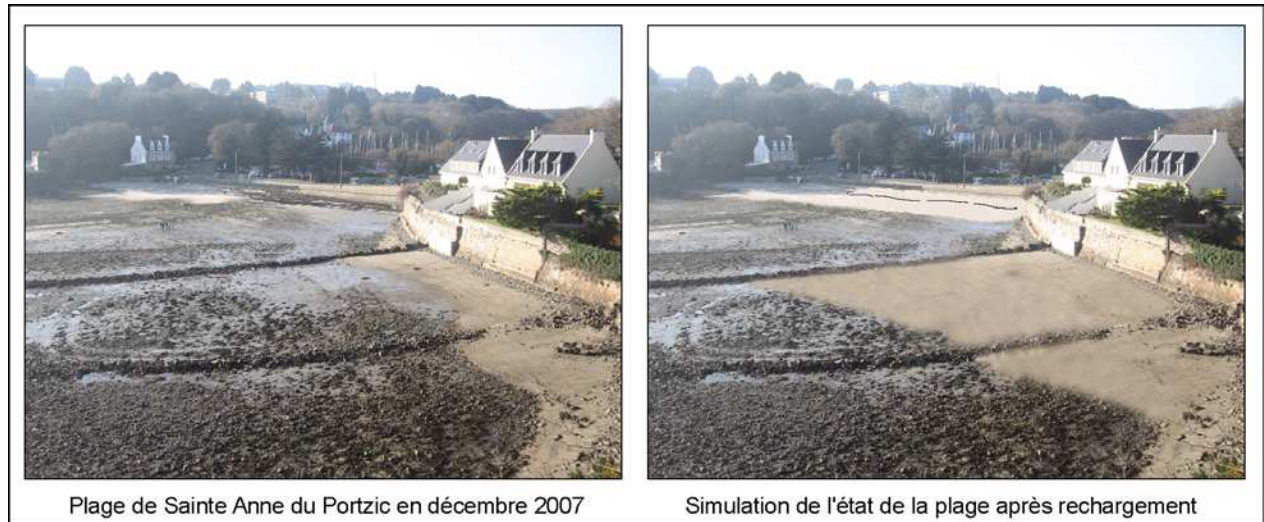
Figure 19 : simulation de l'aspect de la plage après rechargement
