Étude de faisabilité du rechargement en sable de la plage de la Cantine (commune du Relecq-Kerhuon)

ETUDE DE FAISABILITE DU RECHARGEMENT EN SABLE DE LA PLAGE DE LA CANTINE (COMMUNE DE LE RELECQ-KERHUON)

Novembre 2008

**GEOMER – UMR LETG 6554 CNRS - Institut Universitaire Européen de la Mer
Place Nicolas Copernic, 29280 Plouzané.**

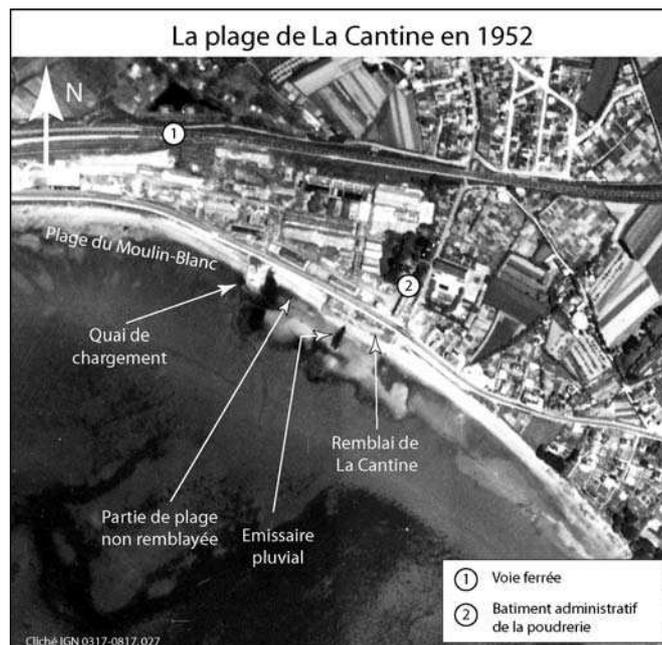
Figure 3 : La plage de La Cantine en 1952 (source : Cliché IGN)

Après la Seconde Guerre Mondiale et la fermeture de la poudrerie, le littoral reste en l'état au moins jusqu'en 1952 (fig. 3) Ultérieurement, lors de l'installation de l'abattoir sur les terrains de la poudrerie, une buse d'évacuation des jus délétères est mise en place au niveau de l'épi actuel (fig. 4A). Enfin, dans les années 75-76, au moment de l'édification du polder et de l'ensablement de la plage du Moulin-Blanc, un nouveau remblai protégé par un enrochement joint les deux précédents et l'épi est renforcé au niveau de la buse de l'abattoir (fig. 4B). L'ensemble des remblais est alors transformé en parking. Ultérieurement un enrochement sera aussi mis en place tout à fait à l'est de la plage (fig. 5).

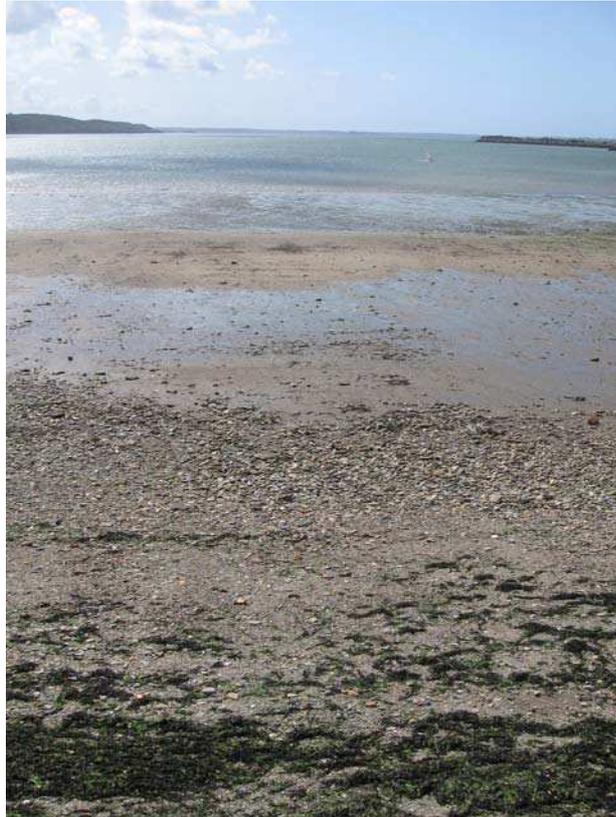
Photo 2 : Diminution de la granulométrie du haut vers le bas de l'estran, au niveau de l'accès du Longchamp sur la plage de La Cantine.

Sur la plage de La Cantine la taille des sédiments décroît du haut vers le bas de l'estran. (fig.7 et 8). Ainsi, au droit de la descente de plage du Longchamp on trouve successivement un mélange de cailloux et graviers en haut d'estran, juste en dessous un mélange un peu plus fin dans lequel les graviers sont majoritaires. Sous le niveau des hautes mers de mortes-eaux les dépôts sont nettement sableux et à partir du niveau des basses mers moyennes on passe à des sables fins ou très fins légèrement envasés (photo 2).

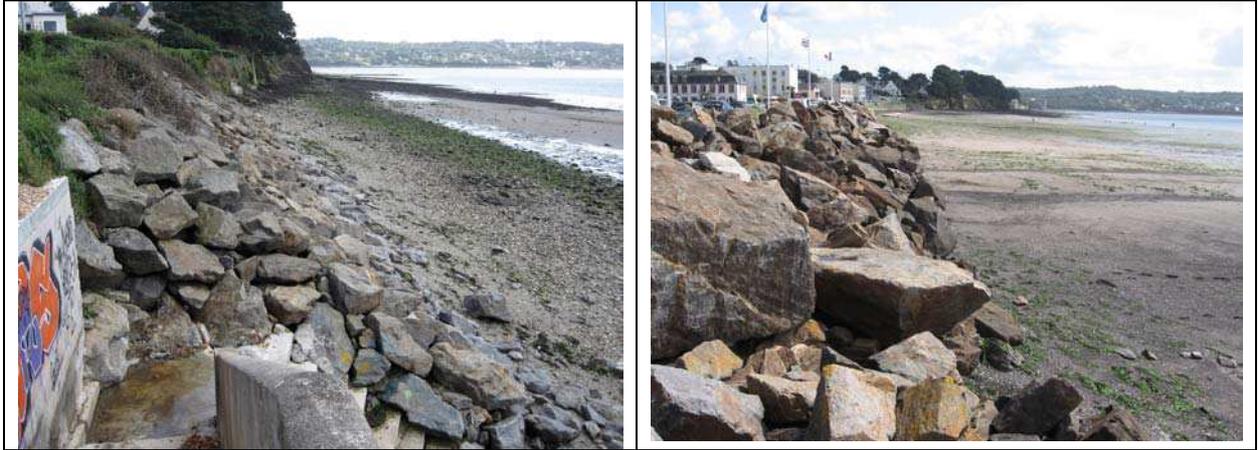
Photo 3 : Granulométrie de l'estran au niveau de l'enrochement est. Noter la présence de blocs à mi-estran

Photo 4 : Granulométrie de l'estran au niveau de l'enrochement du parking. Noter l'absence de cailloux en pied d'enrochement.

Cette organisation sédimentaire varie quelque peu vers les deux extrémités de la plage. Vers l'est on retrouve à peu près la même disposition avec un semis de blocs sous le niveau des hautes mers moyennes et des affleurements rocheux de plus en plus étendus (photo 3). À l'ouest de l'émissaire d'eaux pluviales, au pied du mur et de l'enrochement (c.a.d. sous le niveau des hautes mers) on trouve directement un mélange relativement fin de graviers et sables situé au-dessus des sables fins envasés du bas de l'estran (photo 4). Cette absence d'éléments grossiers provient de deux choses. D'une part la partie haute de la plage, originellement caillouteuse a disparu sous les remblais. D'autre part comme nous allons le voir, l'existence d'un « delta » au débouché de l'émissaire d'eaux pluviales empêche la mise en place de cailloux devant l'enrochement du parking.

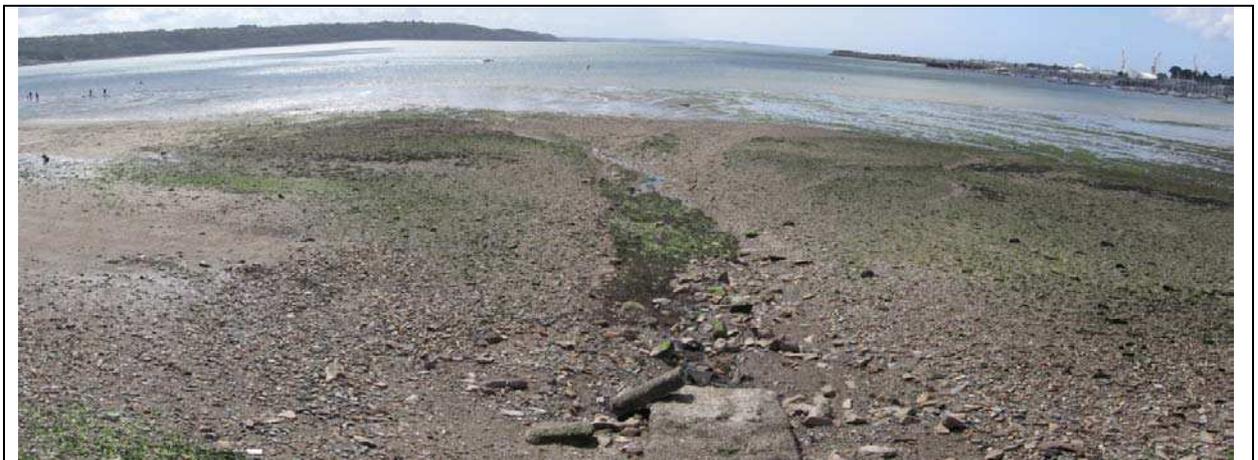
Photo 5 : Vue panoramique du « delta » depuis le parking. Noter la présence des chenaux creusés par les arrivées d'eau pluviale.

La seule irrégularité notable dans la topographie et la sédimentologie de la plage est constituée par un bombement constitué d'un mélange de galets et graviers. Ce saillant qui dépasse de 50 cm le niveau moyen de la plage a un volume d'environ 750 m^3 . Sa forme en plan est celle d'un éventail allant du haut de l'estran jusque sous le niveau de la mi-marée. Il s'étend au débouché d'une importante arrivée d'eau pluviale située dans le perré du haut d'estran. C'est l'arrivée brutale et massive d'eau de pluie, lors de très fortes précipitations, qui entraîne le matériel grossier vers le bas de la plage formant ainsi une sorte de delta occasionnellement creusé de chenaux (photos 5 et 6)

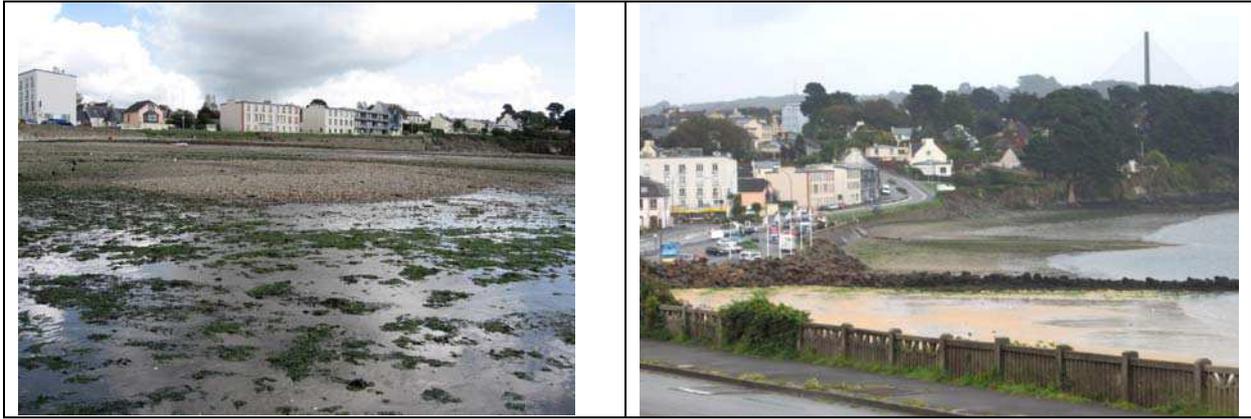
Photo 6 : Le delta vu du bas de l'estran. Noter l'avancée des cailloux sur les sables fins du bas de l'estran

Photo 7 : Le delta vu à mi-marée. Noter le saillant et l'altitude inférieure de la plage dans l'ouest de la forme

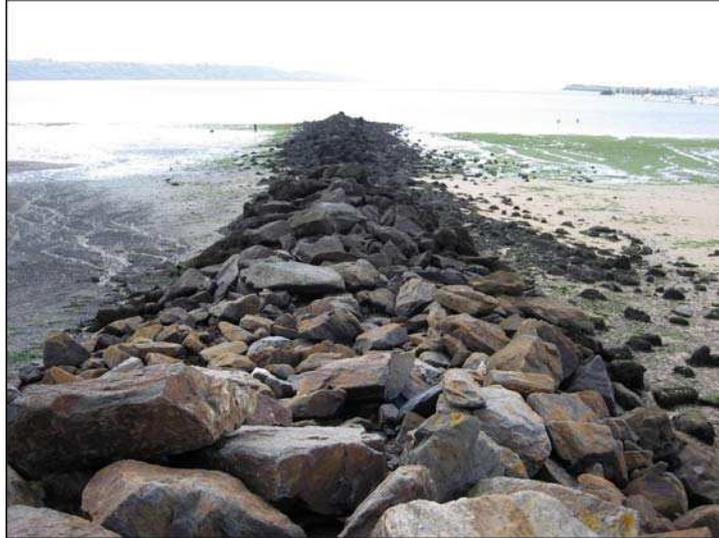
Photo 8 : L'épi de la plage. Noter que le niveau de plage est strictement le même de part et d'autre.

De surcroît cet ouvrage est d'une laideur remarquable (photo 8) et constitue une coupure dans la continuité entre les deux plages. Il a peut être d'autres fonctions apparues au fil du temps (séparation plage baignade – plage kite-surf, etc...) mais des seuls points de vue de l'esthétique et de la fonctionnalité de la plage, il peut dans l'état actuel être enlevé sans conséquence néfaste. Le volume de l'ouvrage dépassant le niveau de la plage est d'environ 1630 m³.
