François Derkx, Jean Luc Sorin. Inspection des ouvrages d'art par drone : Bilan et perspectives des travaux du LCPC. Bulletin des Laboratoires des Ponts et Chaussées, 2008, 273, pp 39-55. hal-00376783

# Inspection des ouvrages d'art par drone. Bilan et perspectives des travaux du LCPC

## Structural inspection using unmanned aerial vehicles. Assessment and perspectives on the LCPC work program

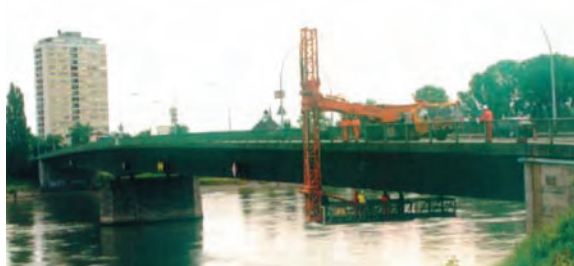
**figure 1**  
*Exemple de passerelle  
automotrice.*

L'objectif de ces inspections est de rechercher la totalité des désordres sur l'ensemble de la structure, jusqu'aux fissures de 0,1 mm pour les ponts métalliques ou en béton précontraint, de 0,4 à 0,5 mm pour les ponts en maçonnerie et de 0,1 à 0,3 mm pour les ponts en béton armé. Ce sont ces inspections qui nécessitent, pour inspecter les zones inaccessibles, des matériels [2] importants, chers et difficiles d'emploi, tels que nacelles et passerelles automotrices (figure 1).

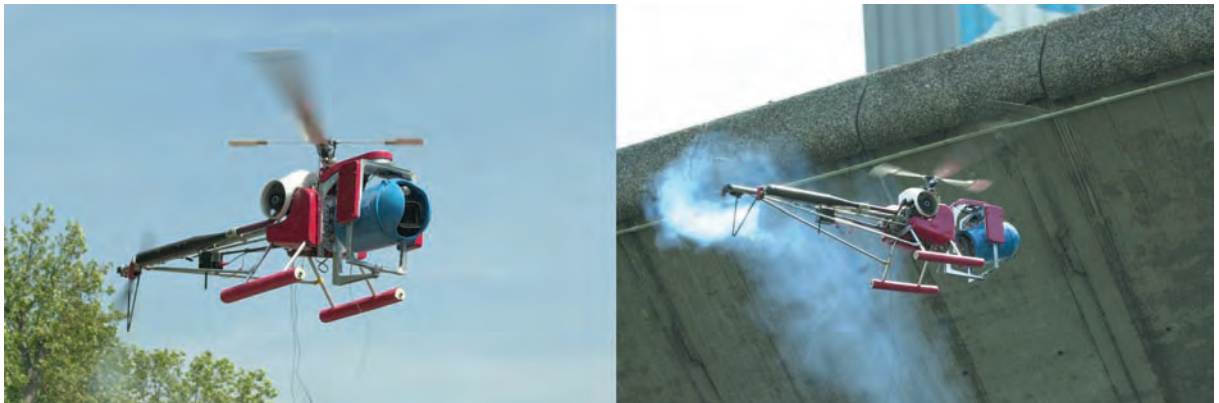
**figure 2**  
*Vues de l'aéronef  
d'hélicoptère.*

L'expérimentation de Saint-Cloud a été réalisée à l'aide d'un aéronef d'hélicoptère radiocommandé dédié aux prises de vues cinématographiques. Cet hélicoptère (**figure 2**) piloté à vue, d'une longueur totale de 1,95 m avec un rotor de 1,80 m était équipé d'un moteur thermique deux temps ; sa masse à vide était de 10 kg et sa capacité de charge était de 2 kg. Il était équipé d'une caméra numérique Tri-CCD de 710 kilopixels avec un zoom optique  $\times 10$ . Les images ont été à la fois enregistrées à bord de l'hélicoptère sur une cassette au format mini-DV et transmises en station sol, grâce à un transmetteur 2,4 GHz, pour leur visualisation en temps réel.

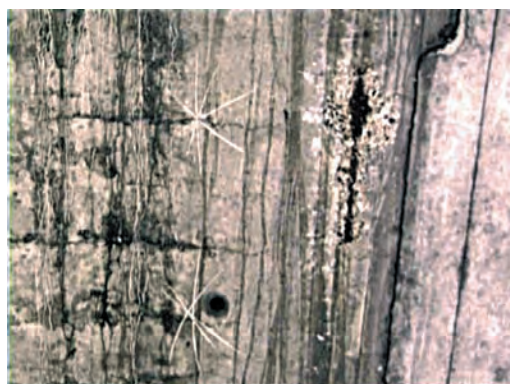
Un inspecteur d'ouvrage a analysé quelques images extraites de la vidéo enregistrée à bord de l'hélicoptère. Il a pu retrouver, à la manière d'une inspection normale, des désordres se rapportant à des problèmes de pathologies précédemment identifiés. Les **figures 3a à 3c** montrent quelques exemples de ces désordres.

**figure 3**  
*a : éclatement de béton  
avec armature verticale  
apparente corrodée,  
vraisemblablement  
dû à une insuffisance  
d'enrobage  
b : visualisation de deux  
clés d'assemblage des  
voussoirs  
c : exemples de défauts  
relevés.*

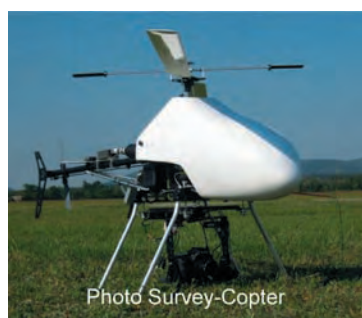
**figure 4**  
*Vue du drone.*

L'hélicoptère (figure 4) est doté d'un moteur thermique deux temps. Le diamètre du rotor est de 1,80 m, la charge à vide de 8,5 kg, la charge d'emport de 5 kg et l'autonomie de vol est de l'ordre de 30 à 40 min. Il est équipé (figure 5) d'une antenne GPS et d'un magnétomètre raccordés à l'auto-

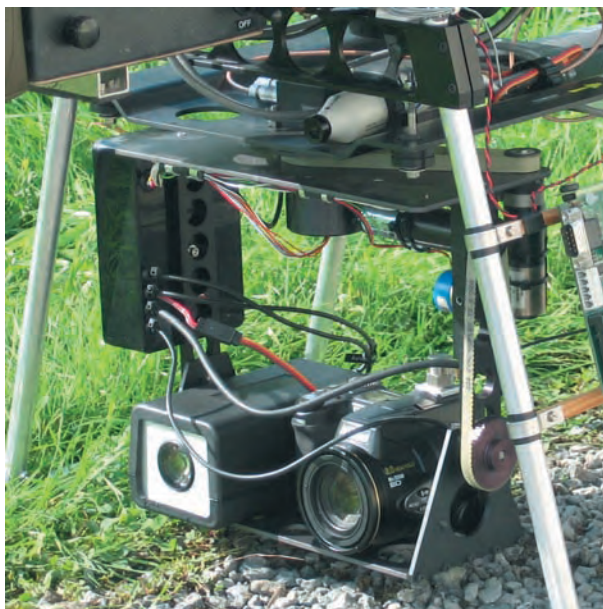
**figure 8**  
*La tourelle gyrostabilisée.*

Cette tourelle (**figure 8**) est fixée sous l'hélicoptère et autorise les mouvements suivant l'axe vertical (angle de lacet ou Yaw) et un axe orthogonal (angle de tangage Pitch). Les deux axes sont gyrostabilisés ce qui permet de conserver l'axe de visée toujours dans la même direction, quels que soient les mouvements indésirables du drone.

Cette tourelle permet d'embarquer différents équipements. Actuellement sont installés un appareil photo Nikon de 8 mégapixels et une caméra Sony de 800 kilopixels, mais il est prévu d'embarquer plus tard d'autres instrumentations telles que laser mètre, radar anti-collision, etc.

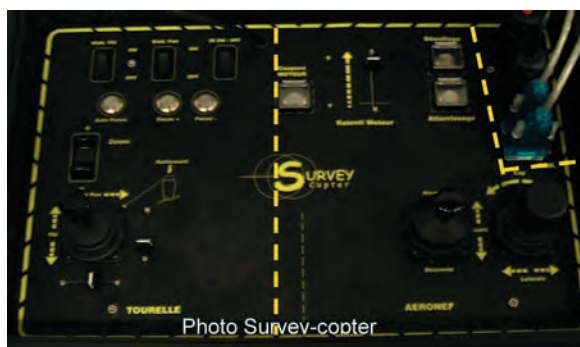
**figure 9**  
*Le pupitre de commande.*

La valise pupitre de commande (**figure 9**) regroupe les différentes commandes. Sur la partie gauche celles de la tourelle et de la caméra, sur la partie droite celles de l'hélicoptère avec le joystick de commande, enfin sur la partie supérieure droite se trouvent les connecteurs de raccordement sur le PC, sur le boîtier HF et sur le boîtier d'énergie électrique.

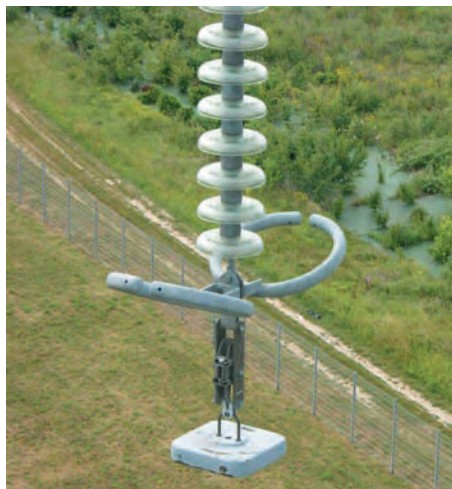
**figure 19**  
*Vue de l'isolateur.*

Les **figures 19** et **20** montrent deux photos de très grande qualité sur lesquelles tous les détails sont parfaitement visibles. Les pylônes étant neufs, aucune anomalie n'apparaît. Il paraît cependant évident que la qualité de ces images permettrait de relever le moindre défaut, comme par exemple des dépôts sur les isolateurs ou des traces de corrosion sur les bras, sur les têtes de boulons, etc.

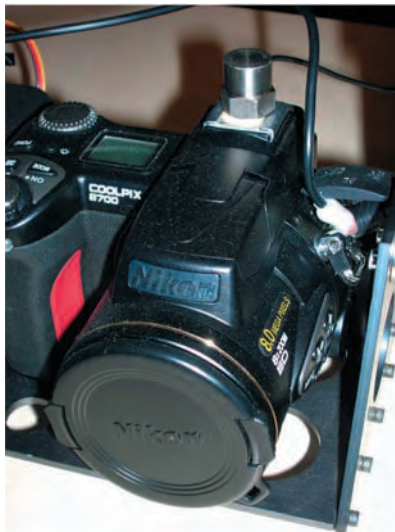
**figure 21**

Afin de savoir dans quelle mesure ces mouvements induits contribuent à la dégradation des images, nous avons fait des mesures accélérométriques au moyen d'un accéléromètre (**figure 21**) fixé sur l'appareil photo. Les essais ont été réalisés au LCPC de Nantes par temps calme, le drone étant en vol stationnaire à une altitude de 10 m.

Accéléromètre fixé sur le sabot du flash.

En étape préliminaire nous nous sommes limités à mesurer les accélérations suivant un axe vertical, car nous avons observé que la composante principale des flous de bougé se faisait suivant cet axe. Ces mesures ont été réalisées pour trois distances focales distinctes correspondant à : zoom rentré, zoom en position médiane et plein zoom.

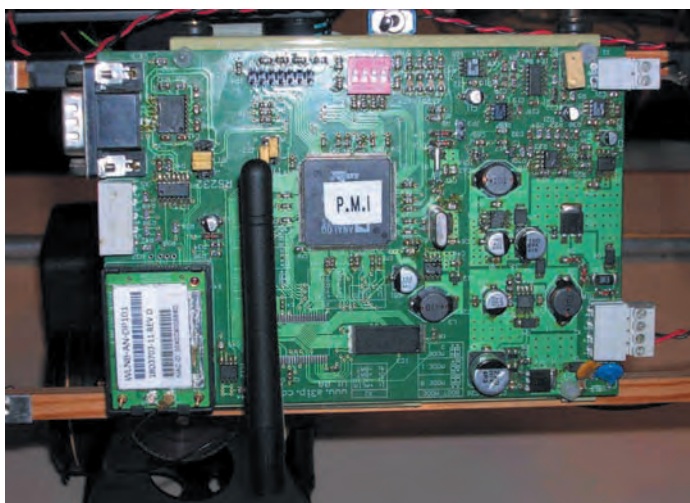
**figure 22**

Pour la mesure des accélérations, la chaîne de mesure était composée d'un accéléromètre piézoélectrique et d'une carte d'interfaçage (**figure 22**). Cette dernière assurait le conditionnement du signal

Carte d'interfaçage.

et sa transmission en TCP-IP (Transmission Control Protocol-Internet Protocol) sans fil WiFi (radio sécurisée haut débit).

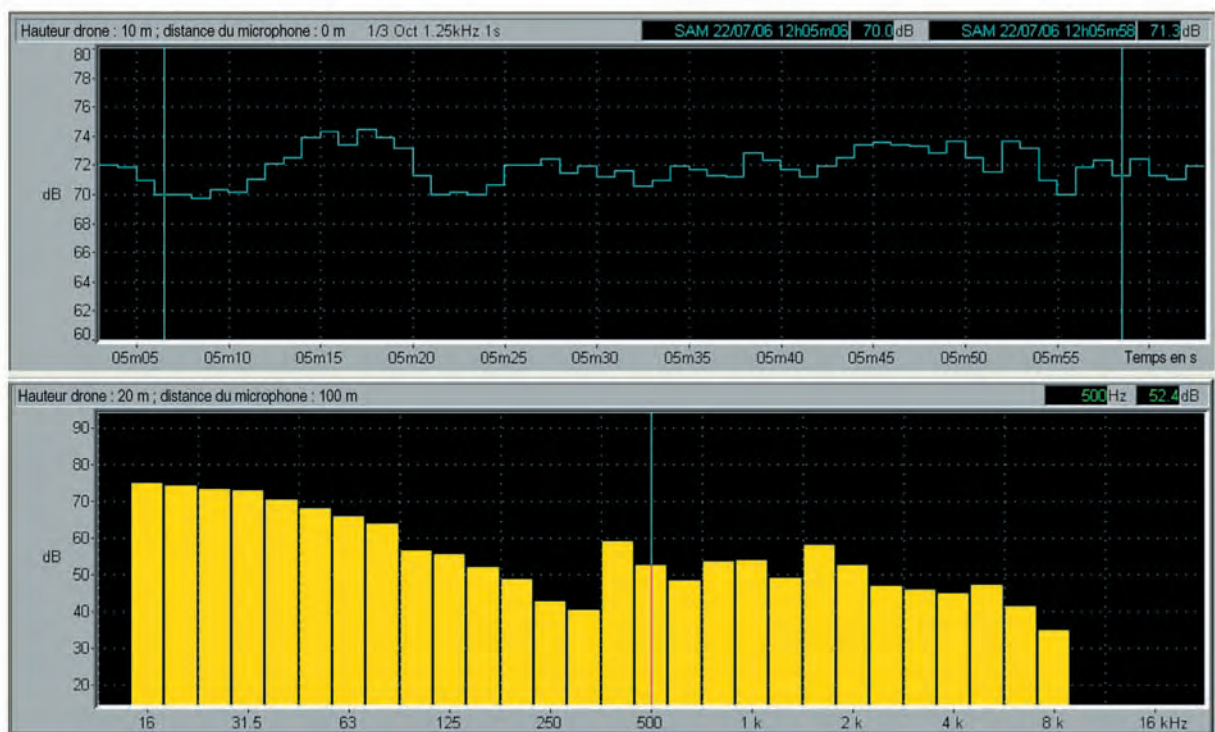
**figure 27**  
Niveau de bruit vs temps  
et spectre à 100 m.

Afin de connaître les nuisances sonores occasionnées par le fonctionnement du drone nous avons mené une campagne d'essais en champ ouvert au-dessus d'une prairie. Des relevés ont été effectués au moyen d'un sonomètre pour différentes distances entre le drone et le microphone. Les altitudes du drone pour ces essais étaient de 10 m et de 20 m, tandis que les distances au sol évoluaient progressivement de 0 m (à la verticale du microphone) à 10 m, puis 20, 50 et 100 m. La **figure 27** montre deux cas extrêmes : le graphe du haut, qui correspond au cas où le drone est à la verticale du microphone et à une altitude de 10 m, fait apparaître un niveau sonore moyen de 72 dB ; les fluctuations sont dues à la rotation en continu du drone sur son axe de lacet. À titre de comparaison, signalons qu'une voiture à la même distance produit une émission de 76 dB (sur une chaussée classique). L'émission sonore relevée pour la distance maximale du drone n'est plus que de 50 dB, comme on le voit sur la deuxième partie du spectre du graphe du bas. Sur la première partie de ce spectre, le niveau maximal atteint 74 dB ; mais ce niveau est le fait d'un avion de ligne au décollage sur l'aéroport voisin distant d'environ 2 km.

En conclusion, bien que le niveau de bruit soit acceptable, une réduction du niveau de bruit dans le haut du spectre serait néanmoins souhaitable pour des raisons de furtivité. En effet, il faut éviter d'attirer l'attention des usagers de la route pendant une opération d'inspection.
