Le reméandrement des ruisseaux forestiers : un outil pour atténuer les excès du drainage en forêt de Chaux

Eric Lucot, François Degiorgi, Vincent Pereira, Vincent Augé, Pierre-Marie Badot, et al.. Le reméandrement des ruisseaux forestiers : un outil pour atténuer les excès du drainage en forêt de Chaux. *Rendez-vous Techniques de l'ONF*, 2008, 22, pp.56-60. hal-00387050

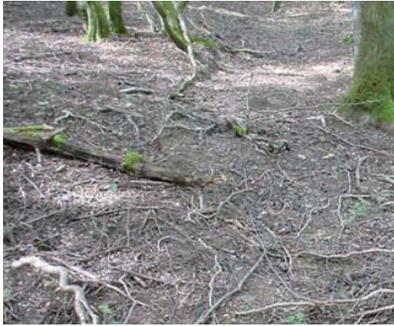
Fig. 1 : racines mises à nu par l'érosion régressive dans un secteur amont d'un ruisseau temporaire

la dynamique des écoulements de 4 affluents temporaires de la Clauge amont. Cette restauration aura aussi pour effet de bloquer l'érosion régressive (figure 1).

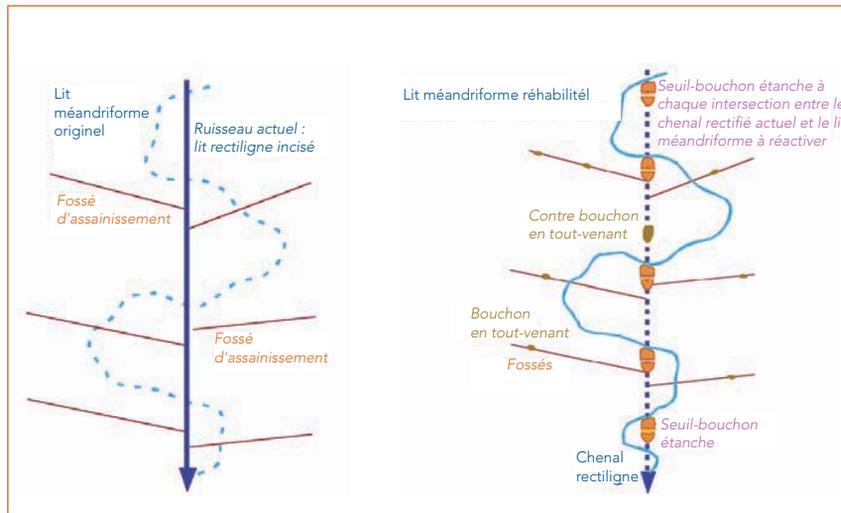
Fig. 2 : plan schématique de la situation avant travaux (à gauche) et stratégie de restauration des écoulements par implantation de bouchons

gueur de 0,4 km. Les 4 bassins versants sont densément parcourus de fossés connectés aux ruisseaux. Ces 4 affluents ont été chenalisés dans les années 1950 sur toute leur longueur (figure 2 page suivante), d'où un fonctionnement de type « oued ». L'évacuation rapide des hautes eaux y engendre de fortes érosions et ils restent la plupart du temps à sec. L'érosion régressive s'est développée graduellement vers l'amont des ruisseaux, en rendant le drainage de plus en plus efficace. Cette lente évolution morphologique explique que les effets des curages et des rectifications des affluents sur le régime de la Clauge, n'aient été visibles qu'à partir des années quatre-vingt.

Par conséquent, nous avons proposé d'enrayer les mécanismes de banalisation et d'assèchement des 4 bassins versants à l'aide d'une stratégie plus douce associée à un meilleur rapport coût/bénéfice. Il s'agit de réhabiliter le lit méandrique original en oblitérant le fonctionnement du lit rectiligne à l'aide d'une série de « bouchons » étanches (figures 2 et 3). Parallèlement, l'effet drainant des principaux fossés d'assainissement latéraux sera ralenti à l'aide de quelques bouchons de tout venant.

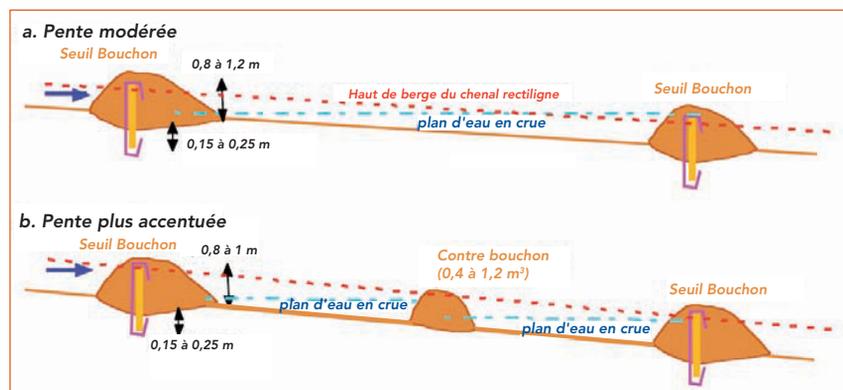
Fig. 3 : schéma d'implantation des bouchons en fonction de la pente du ruisseau

Pour réactiver le tracé méandrique, un bouchon étanche est implanté à chaque intersection

entre le chenal rectiligne et l'ancien tracé du ruisseau. Afin d'éviter les affouillements en hautes eaux et de limiter en étiage l'effet drainant résiduel du chenal rectiligne relictuel, un contre bouchon intermédiaire est implanté chaque fois que l'altitude du pied du bouchon amont est supérieure au sommet du bouchon aval. Ces ouvrages sont constitués d'un géotextile de rétention des fines, tendu sur un bardage de bois et placé au cœur d'un remplissage en tout-venant. Ce matériau est prélevé à quelques dizaines de mètres de distance, après décapage des 50 premiers centimètres du sol. Après cette extraction ménagée, la cavité est rebouchée partiellement à l'aide du matériau de décapage et aménagée en pente douce.

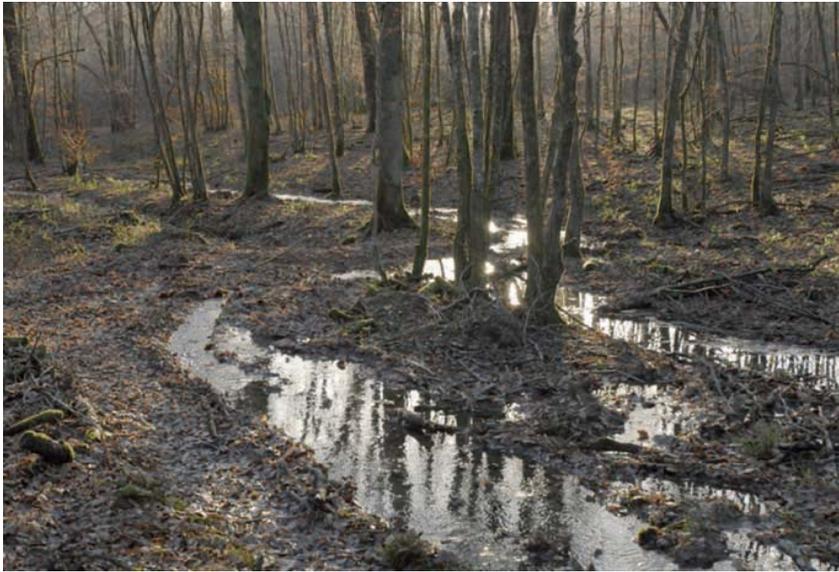
Fig. 4 : ruisseau reméandré

Le fossé rectiligne en eau est visible au deuxième plan à gauche de la photographie.

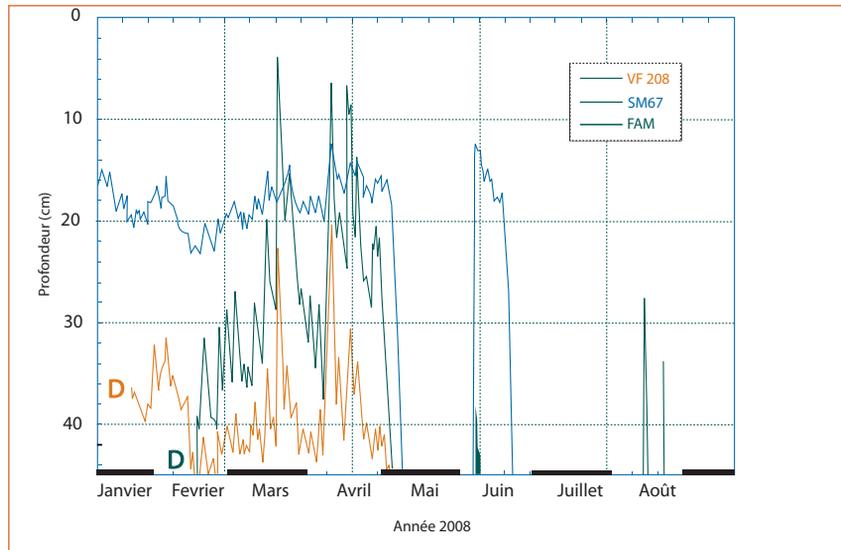
Fig. 5 : comparaison du fonctionnement piézométrique (une mesure toutes les 12 h) de trois ruisseaux temporaires dans des stations ayant des positions identiques (3/4 amont)

La station SM67 correspond au ruisseau reméandré en 2007. D : début des mesures.

Ce dispositif indique que les battements de nappe sont fortement modifiés par le reméandrement (figure 5). La nappe est plus superficielle (- 20 cm) et l'amplitude des battements est atténuée. La durée de présence de la nappe à moins de 45 cm de profondeur, qui permet la circulation de l'eau dans les fossés et ruisseaux, est augmentée d'environ 8 jours au moment de l'abaissement de la nappe en mai 2008. En juin 2008, la nappe s'est réinstallée entre 12 et 20 cm de profondeur durant près de 15 jours au niveau du ruisseau reméandré. Pour les deux autres ruisseaux, elle n'est réappa-

De façon plus ponctuelle, un rehaussement brutal de la nappe a été observé en août, suite à un orage, au niveau de la station FAM (figure 5) située sur un ruisseau non restauré à proximité d'une route départementale. Ce phénomène montre l'importance de l'impact drainant des fossés creusés le long des routes et des sommières ainsi que son renforcement par l'imperméabilisation des chaussées. Les effets de tels épisodes étaient fortement amplifiés par la rectification des chenaux d'écoulement.
