Le reméandrement des ruisseaux forestiers : un outil pour atténuer les excès du drainage en forêt de Chaux

Eric Lucot, François Degiorgi, Vincent Pereira, Vincent Augé, Pierre-Marie Badot, et al.. Le reméandrement des ruisseaux forestiers : un outil pour atténuer les excès du drainage en forêt de Chaux. *Rendez-vous Techniques de l'ONF*, 2008, 22, pp.56-60. <hal-00387050>

Voici enfin une illustration des relations entre gestion forestière et fonctionnement des écosystèmes aquatiques forestiers. En forêt de Chaux, l'alerte sur la régression de l'écrevisse à pieds blancs a révélé certains inconvénients du drainage des sols forestiers pour les ruisseaux et la vie aquatique, mais aussi pour les arbres. D'où les actions correctives du programme Life « Ruisseaux... » : diagnostic, principes de restauration et premiers résultats.

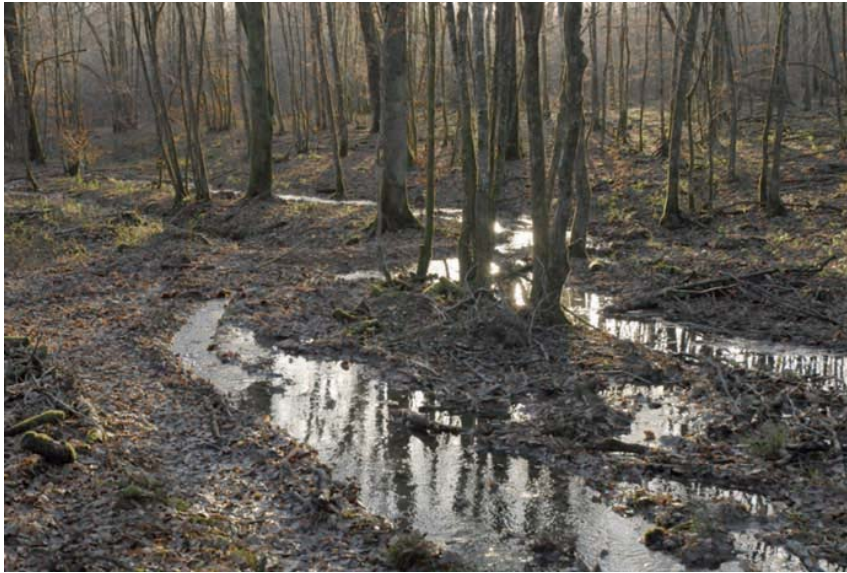
Fig. 4 : ruisseau reméandré

Le fossé rectiligne en eau est visible au deuxième plan à gauche de la photographie.
