Eric Lucot, François Degiorgi, Vincent Pereira, Vincent Augé, Pierre-Marie Badot, Pierre Durllet

Eric Lucot, François Degiorgi, Vincent Pereira, Vincent Augé, Pierre-Marie Badot, et al.. Le reméandrement des ruisseaux forestiers : un outil pour atténuer les excès du drainage en forêt de Chaux. *Rendez-vous Techniques de l'ONF*, 2008, 22, pp.56-60. hal-00387050

# Le reméandrement des ruisseaux forestiers : un outil pour atténuer les excès du drainage en forêt de Chaux

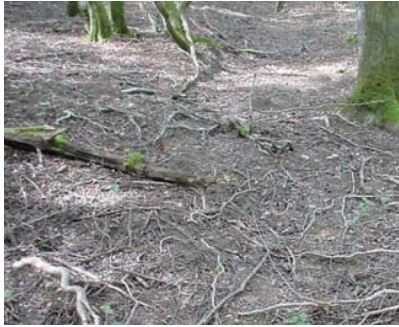
Fig. 1 : racines mises à nu par l'érosion régressive dans un secteur amont d'un ruisseau temporaire

la dynamique des écoulements de 4 affluents temporaires de la Clauge amont. Cette restauration aura aussi pour effet de bloquer l'érosion régressive (figure 1).

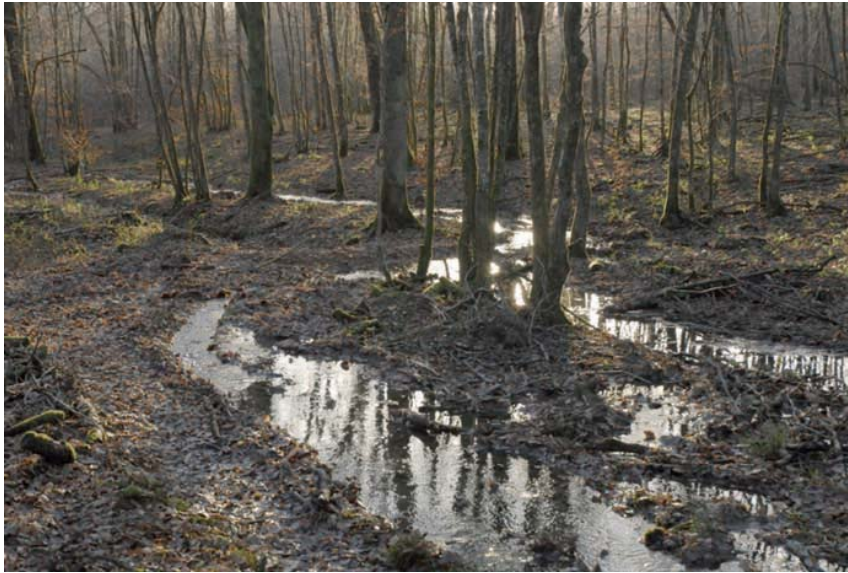
Fig. 4 : ruisseau reméandré

Le fossé rectiligne en eau est visible au deuxième plan à gauche de la photographie.

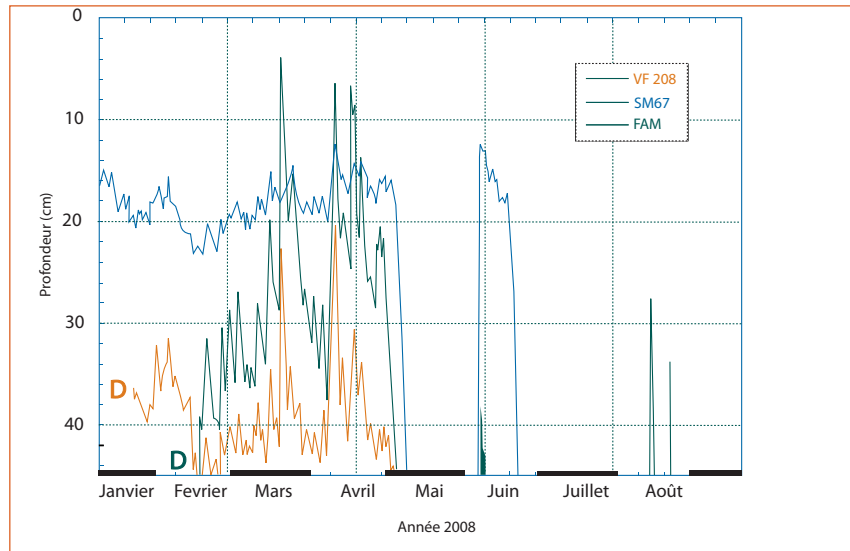
Fig. 5 : comparaison du fonctionnement piézométrique (une mesure toutes les 12 h) de trois ruisseaux temporaires dans des stations ayant des positions identiques (3/4 amont)

La station SM67 correspond au ruisseau reméandré en 2007. D : début des mesures.

Ce dispositif indique que les battements de nappe sont fortement modifiés par le reméandrement (figure 5). La nappe est plus superficielle (- 20 cm) et l'amplitude des battements est atténuée. La durée de présence de la nappe à moins de 45 cm de profondeur, qui permet la circulation de l'eau dans les fossés et ruisseaux, est augmentée d'environ 8 jours au moment de l'abaissement de la nappe en mai 2008. En juin 2008, la nappe s'est réinstallée entre 12 et 20 cm de profondeur durant près de 15 jours au niveau du ruisseau reméandré. Pour les deux autres ruisseaux, elle n'est réappa-

De façon plus ponctuelle, un rehaussement brutal de la nappe a été observé en août, suite à un orage, au niveau de la station FAM (figure 5) située sur un ruisseau non restauré à proximité d'une route départementale. Ce phénomène montre l'importance de l'impact drainant des fossés creusés le long des routes et des sommières ainsi que son renforcement par l'imperméabilisation des chaussées. Les effets de tels épisodes étaient fortement amplifiés par la rectification des chenaux d'écoulement.
