La pathologie des ouvrages de défense active contre les avalanches

F. Rapin, Y. Queffelec

F. Rapin, Y. Queffelec. La pathologie des ouvrages de défense active contre les avalanches. Ingénieries eau-agriculture-territoires, 1997, 9, p. 35 - p. 42. hal-00460988

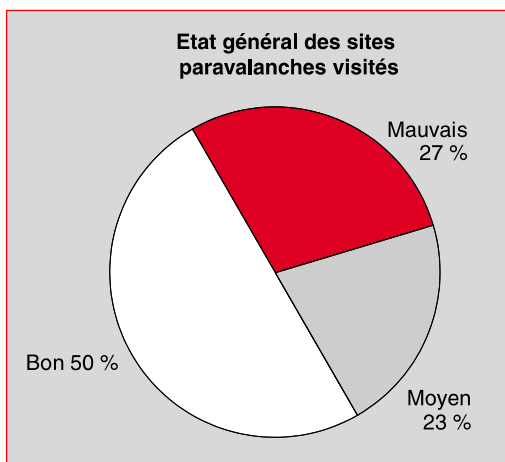
◀ Figure 1. – Répartition sur l'état général des sites paravalanches visités en 1995.

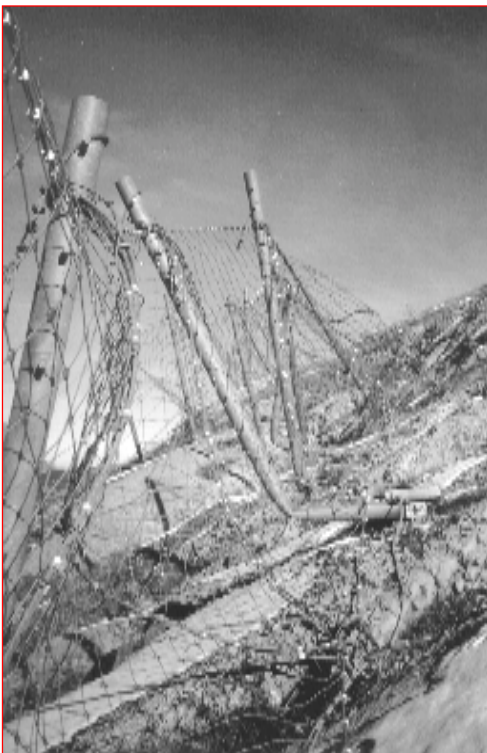
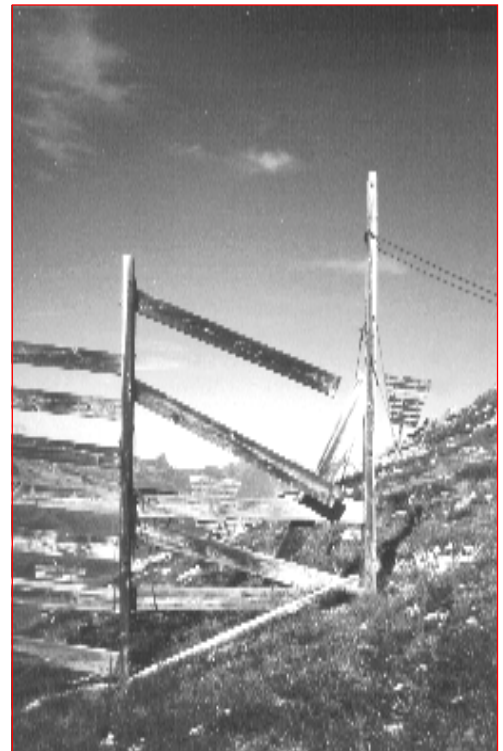
Photo 2. – Graves dégradations dans une rangée de filets. Au premier plan (en bas à droite) un câble d'ancrage est sectionné ; au second plan, deux poteaux sont pliés (photo Y. Queffélec, Cemagref).

Photo 3. – Planches de bois cassées sur une barrière de neige (photo Y. Queffélec, Cemagref).

3. Ouvrage de retenue de la neige dont le tablier est formé d'une structure maillée souple (photo 2).

4. Tout ouvrage de type linéaire dont la fonction principale est d'exercer une influence sur le dépôt de la neige en agissant sur l'écoulement du vent (photo 3).

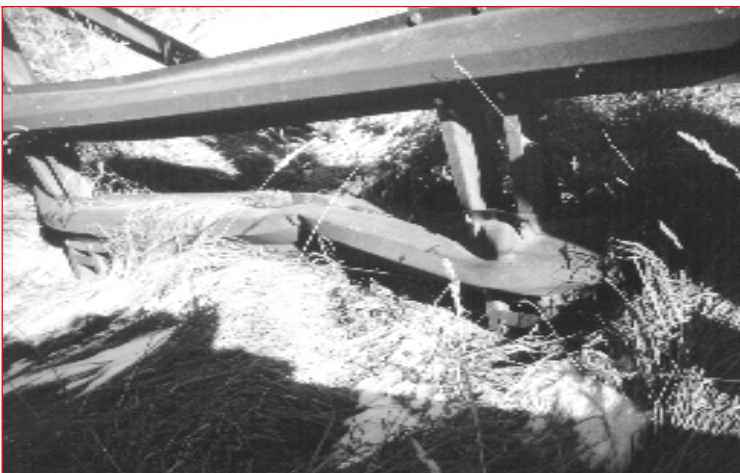
Photo 4. – La forte reptation du manteau neigeux a écrasé (plié) la traverse inférieure d'une claie (photo Y. Queffélec, Cemagref).

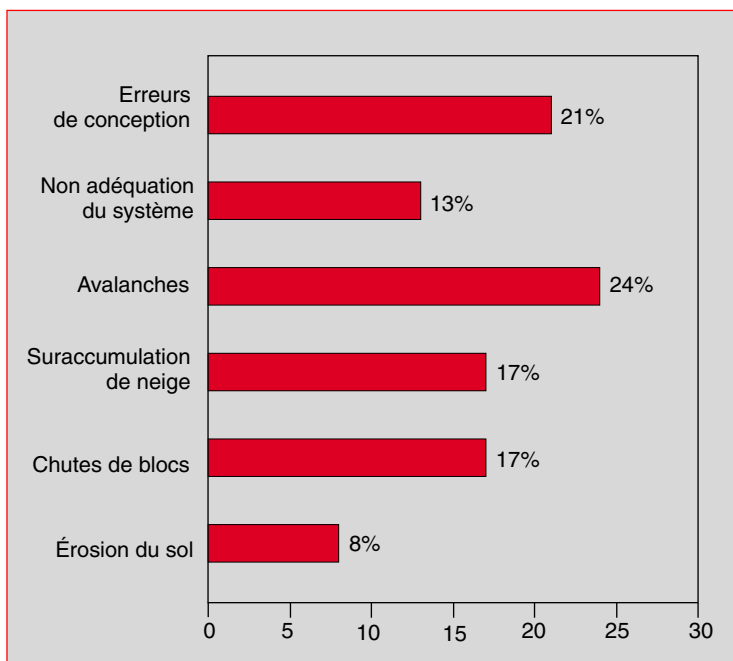
▲ Figure 2. – Répartition des principales causes de dégradations ayant provoqué la destruction d'un dispositif paravalanche.

Heureusement aujourd'hui, dans les sites visités en 1995 (Quefféléan, 1996), les négligences au niveau de l'entretien n'apparaissent pas encore comme explication première de la destruction d'un dispositif paravalanche de défense active (figure 2).

Parmi les facteurs internes, les erreurs de conception (de calcul préalable des ouvrages) sont encore prépondérantes (21 %). Mais elles prennent en compte des dégradations qui sont apparues dans le passé (10 à 20 ans), et qui ne se retrouvent pas sur les ouvrages récents. En fait avec les cahiers de prescriptions techniques depuis la fin des années 70, puis les normes AFNOR en 1992 (NF P95-303, NF P95-304 et NF P95-305), ces erreurs sont maintenant très rares. Ce fort pourcentage correspond donc à l'intégration dans l'échantillon des erreurs maintenant historiques.

La non-adéquation du système correspond, par exemple, à une hauteur d'ouvrage insuffisante, à un type d'ancrage inadapté (mauvaises hypothèses de projet), à un écran de filets paravalanches trop utilisé comme parepierre.

Parmi les facteurs externes, la destruction due aux avalanches arrive en premier : l'implantation est-elle alors suffisamment élevée dans la zone de départ, l'écartement entre les lignes n'est-il pas trop large, la hauteur d'ouvrage est-elle suffisante. En fait, bien souvent, l'avalanche n'est que le révélateur externe de facteurs internes comme une mauvaise implantation ou l'inadéquation du système. Ajoutée aux chutes de blocs, la part des phénomènes accidentels est prépondérante (41 %). Mais les possibilités d'intervention sur ces facteurs externes sont malgré tout assez réduites *a posteriori*.
