Rapport intermédiaire de fouilles programmées Montréal-de-Sos - Ariège Travaux 2007

Florence Guillot, Nicolas Portet

Mairie d'Auzat - Ariège

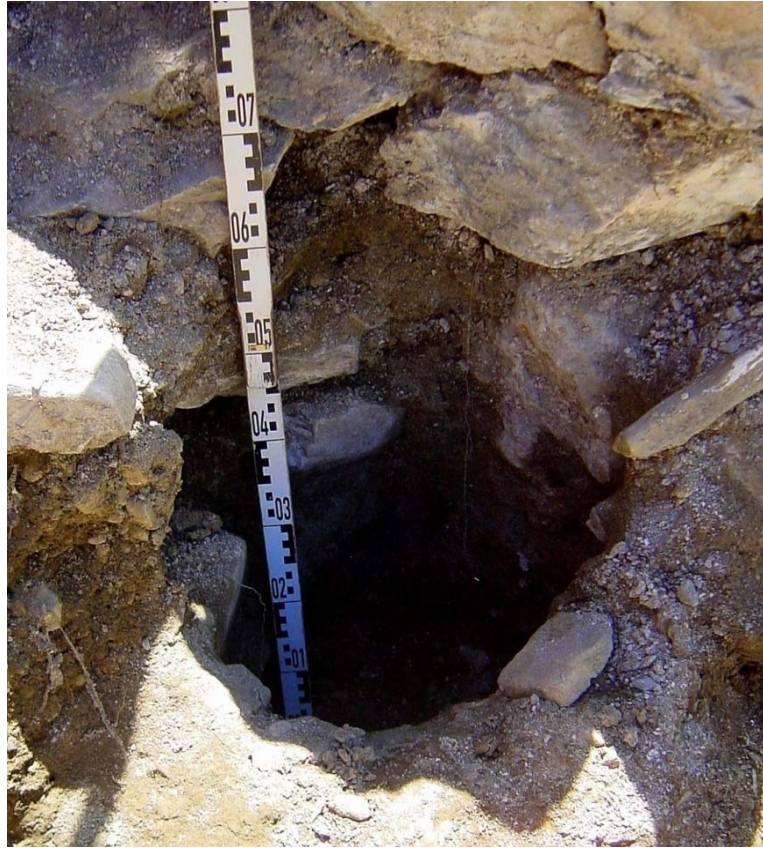
Il s'agit d'une encoche de poteau du même type que dans les angles ouest et sud, mais dont nous avons perdu la partie haute.

Ces trois encoches de même section semblent indiquer que l'on a bâti une structure en bois dissociée du bâti maçonné en phase 4 en même temps que l'on ajouta 3 à 4 assises posées sur les fondations dont la fonction pourrait avoir été de porter un plancher.

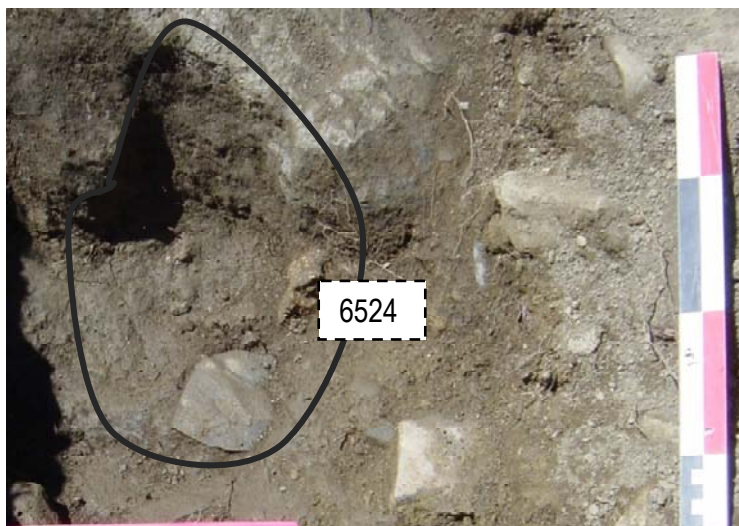
Située dans l'U.S. 6520 ou contre le lapiaz, sous l'U.S. 6503, il s'agit peut-être de l'encoche d'un gros poteau, d'un diamètre d'une trentaine de centimètres. Elle était située proche du gros bloc de granite en bordure sud-est du secteur, ce qui la positionne 2 m à l'avant de la bordure externe de la motte. Elle s'intègre dans une encoche du lapiaz dont on ne peut dire si elle est naturelle ou retaillée mais qui pouvait aider à la stabilité du poteau.

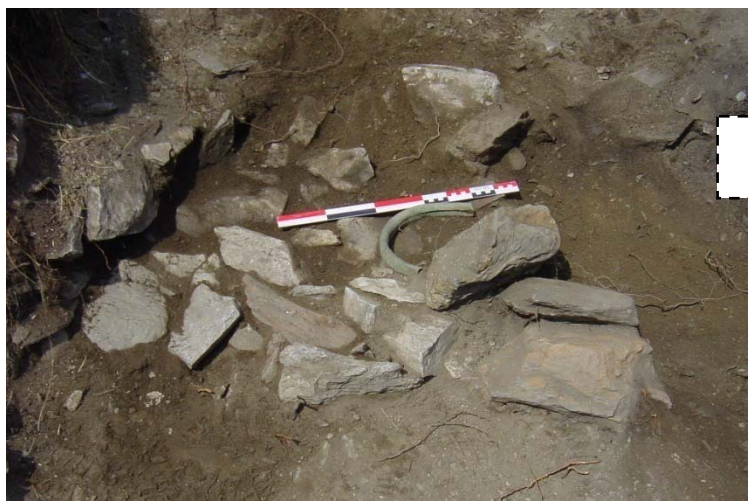
Elément en alliage cuivreux dans 6509 inf et premiers blocs du M40

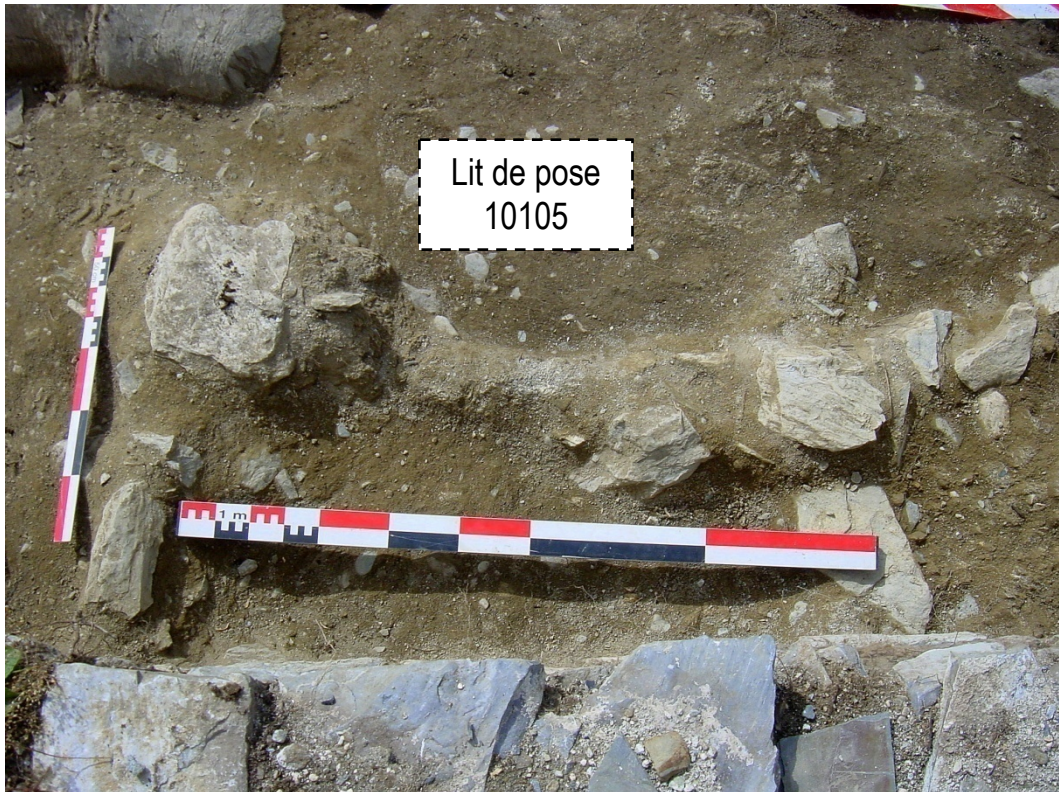
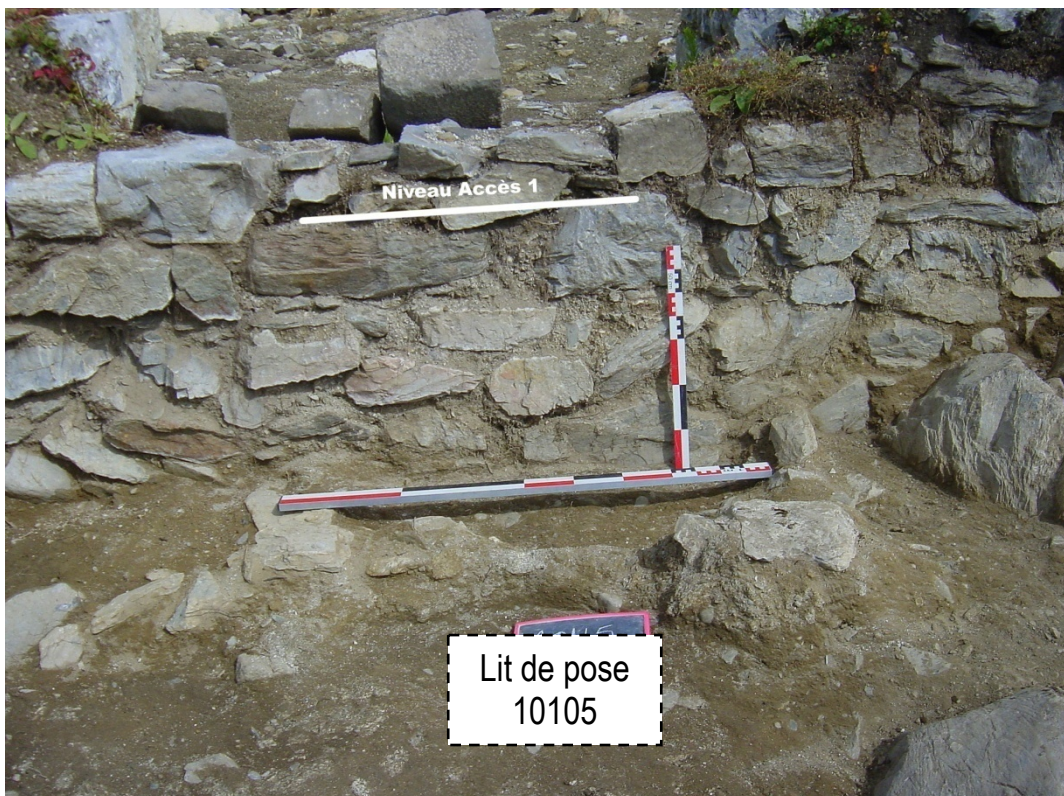
Ce lit de pose est situé 70 cm sous l'accès 1. La marque supérieure de l'escalier se matérialise en accès 1 par une gangue de mortier permettant l'accroche de l'escalier. En même temps il a été ajouté une « assise » de quelques petits moellons servant avec le mortier à l'accroche de cet escalier. Ces aménagements suggèrent que l'accès n'avait pas été prévu pour connaître un décalage de niveau entre l'extérieur et l'intérieur, ce qui tend à indiquer que sa confection est plus ancienne que la phase 4. La fouille a d'ailleurs montré l'antériorité des murs encadrant l'accès. Dans l'état actuel des choses, on peut donc supposer que l'accès 1 a été pratiqué dans le mur au moment de sa construction initiale.

Le lit de pose mesurait 1,17 m le long du mur et 71 cm à sa perpendiculaire.

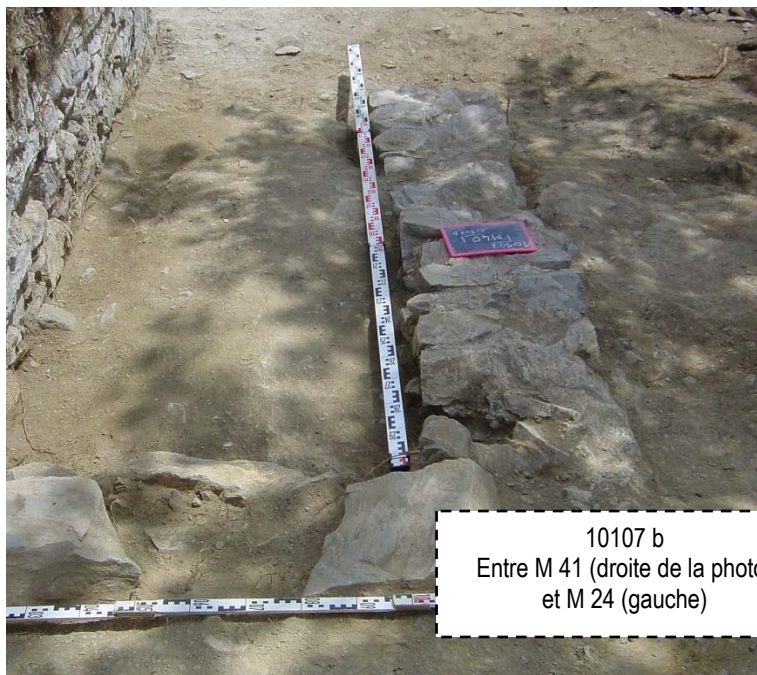
10107 b
Entre M 41 (droite de la photo)
et M 24 (gauche)

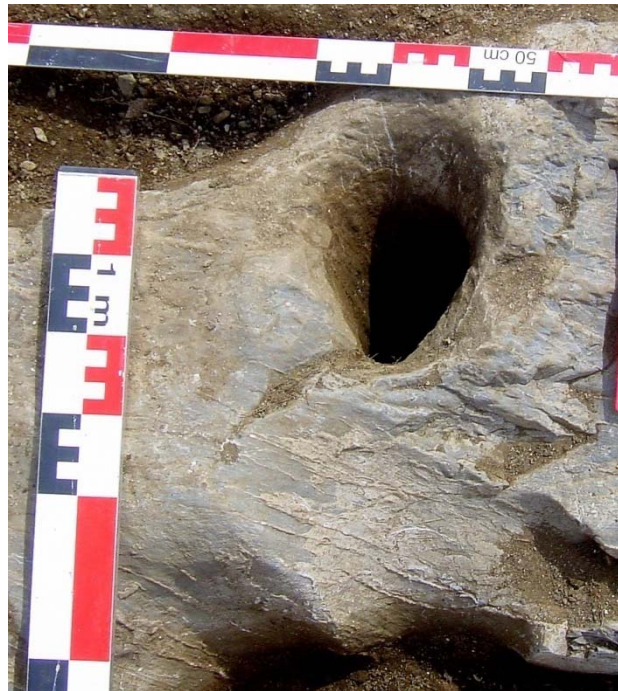
U.S. 10120 : encoche de poteau dans le lapiaz – P11

L'U.S. 1020 est du même type que l'U.S. 10112. Située sous l'U.S. 10107, elle emplissait une partie d'une fissure de lapiaz dont le col a été retaillé en rond (diamètre 17 cm).

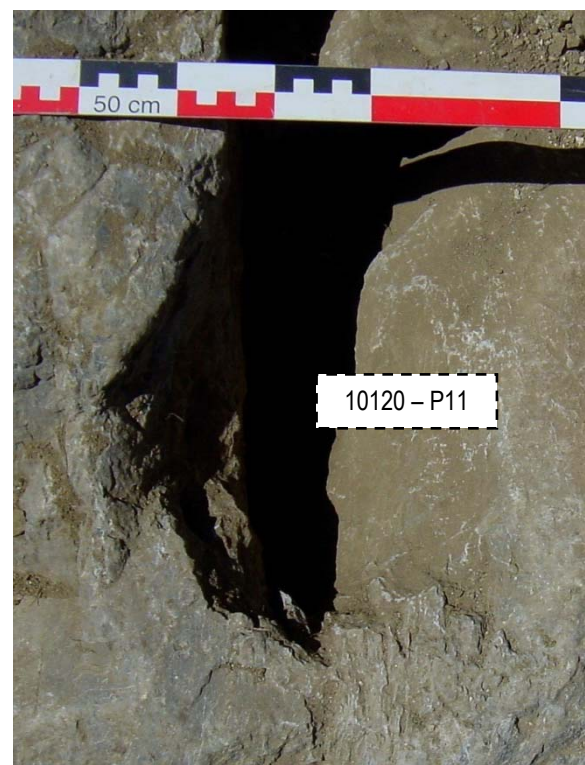
L'U.S. 1021 est du même type que l'U.S. 10112. Située sous l'U.S. 10107, elle emplissait une partie d'une fissure de lapiaz qui a été clairement retaillée en rond (diamètre 13 cm) et conservait une pierre calcaire retaillée plantée verticalement à l'intérieur.

Elle ne contenait aucun matériel. Il pourrait s'agir d'une encoche destinée à recevoir un morceau de bois en lien avec la circulation entre les accès 1 et 2.

En l'absence de traces de cloison, il semble que l'espace de circulation entre les accès 1 et 2 était bien couvert grâce à des poteaux de petit diamètre supportant une toiture, mais non cloisonné.

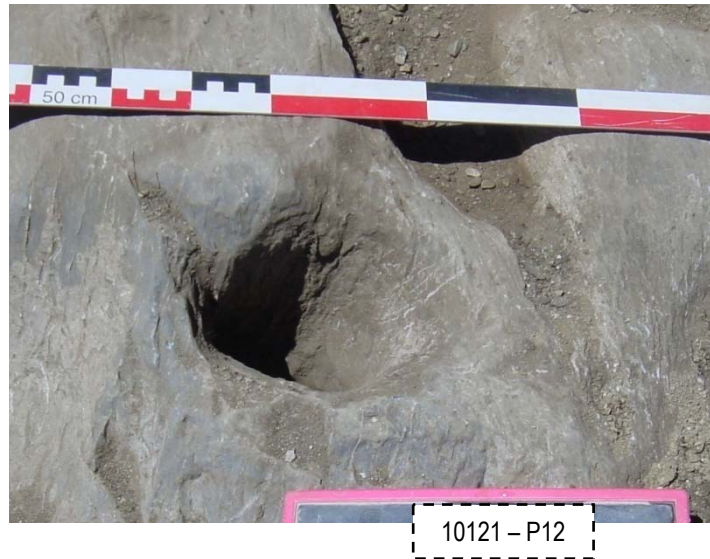
U.S. 10122 : encoche dans 10126 et 10127- P13

L'U.S. 10122 est composée de terre noire chargée au centre de bois dégradé (mais conservé), encochée dans les U.S. 10126 et 10127.

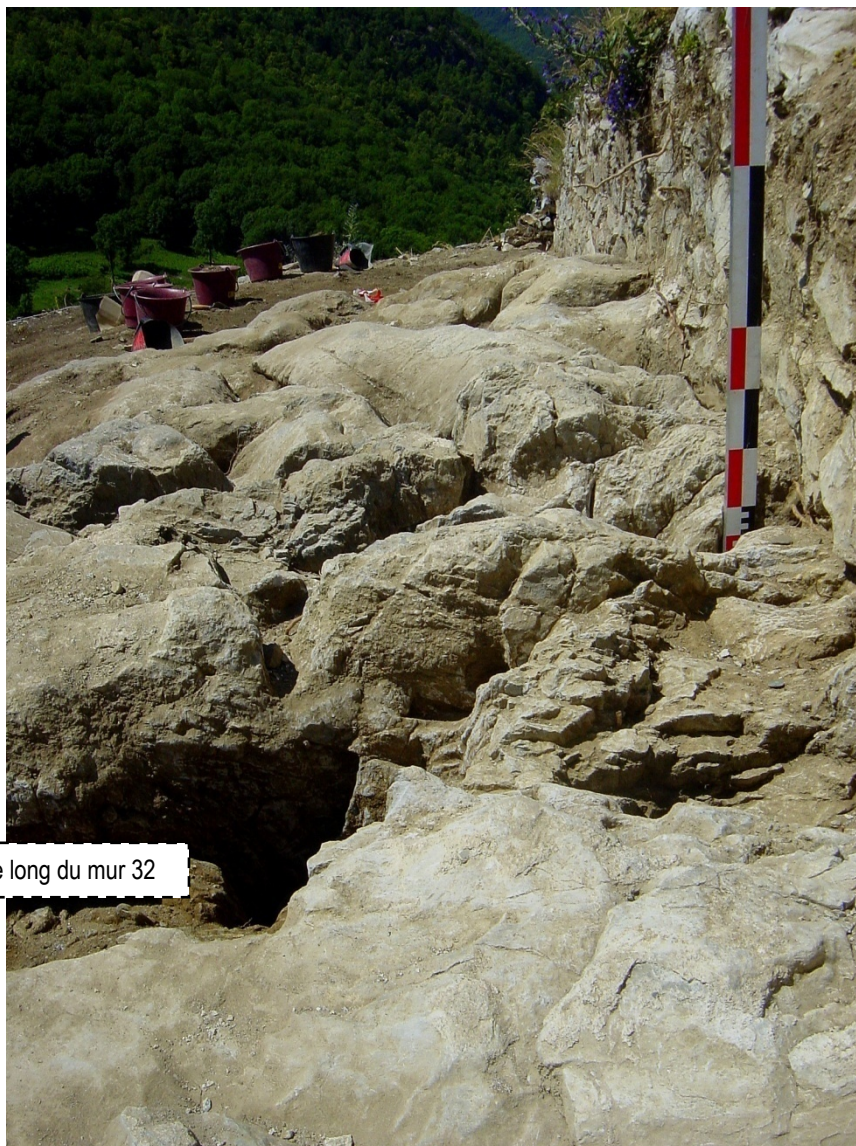
Lapiaz en zone 10 le long du mur 32

L'U.S. 10110 est le lapiaz, du type lapiaz couvert.

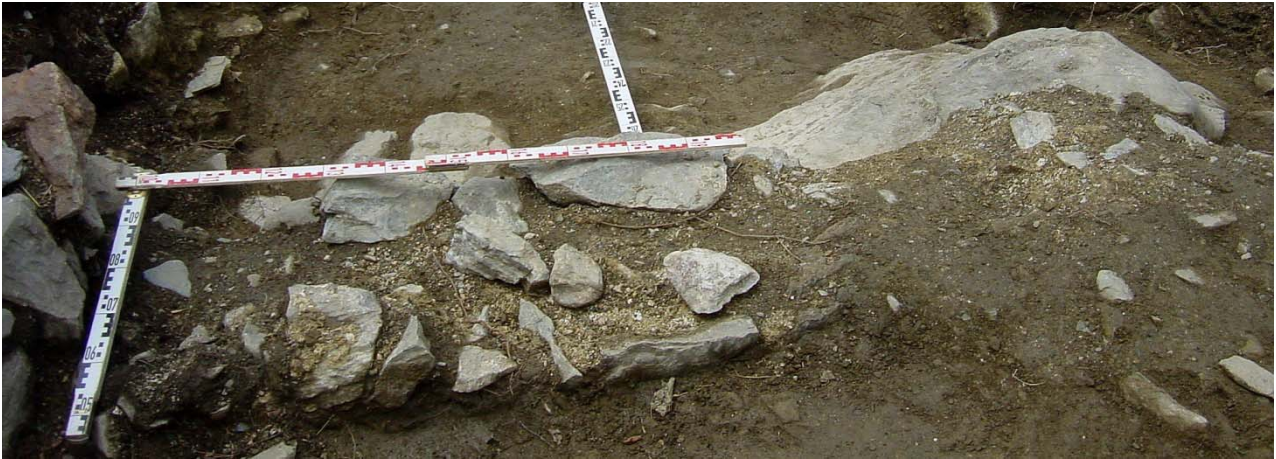
5.1 M 40 : mur arasé en zone 6

Mur arasé dont il ne subsiste qu'une seule assise non continue. Formée de petits moellons calcaires bien équarris et taillés sur une face, elle est bâtie sur le lapiaz.

Le mur est dans l'axe du M 28, mais son épaisseur est différente (45 cm, 68 pour le M 28) et il ne semble pas qu'ils soient chaînés. Néanmoins, l'état très délabré de ces deux murs ne permet pas d'être précis.

Son arasement (voir étude stratigraphique) semble avoir été réalisé en phase 4, lors de la grande restructuration des espaces au pied du donjon, donc son utilisation est antérieure. Ses déblais pourraient avoir simplement servis à la construction du M 29, tout proche. Malgré l'arasement, il semble que l'on ait conservé une ou deux assises du mur sans que nous puissions préciser la cause de cette conservation et l'utilité de ce rognon de mur en phase 5 et 6.

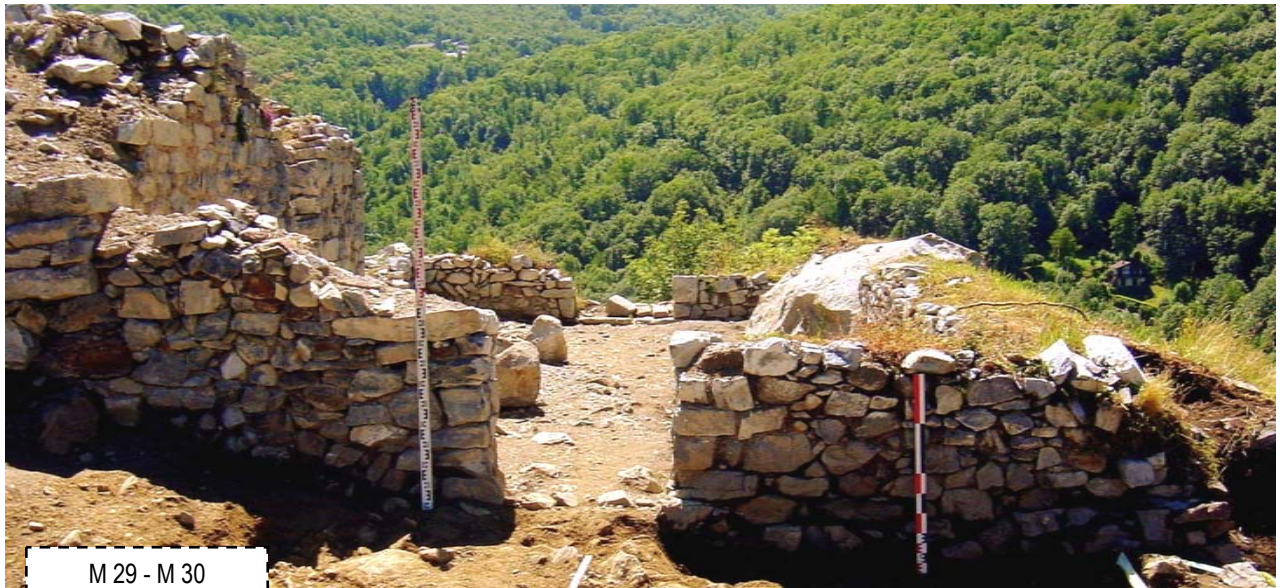
5.2. M 29 et 30 : limite entre la zone 9 et 6, accès 4.

M 29 - M 30
Vus de la zone 6

En limite des zones 9 et 6, ces deux murs encadrent l'accès 4 et closent la zone 9 entre donjon (M1) et enceinte interne (M28). La ressemblance avec le plan en zone 1 de l'accès 5 et des murs 9 et 12 est frappante à la différence que les murs 9 et 12 subsistent sur une moindre hauteur et qu'il paraît probable qu'ils n'ont jamais été autant élevés que les murs 29 et 30. Ils subsistent tout deux sur environ 1 m de hauteur et vu la mauvaise qualité de leur construction, il est peu probable qu'ils aient été très élevés.

L'étude stratigraphique (voir rapport 2006 et 2007) a montré que ces deux murs et l'accès avaient été mis en place en phase 4, tout comme le mur 27. Ils sont situés à proximité d'un mur arasé, le M40 et il est possible que cet arasement ait produit une partie des moellons utilisés dans la construction des murs 29 et 30, dont l'irrégularité ne peut s'expliquer que par l'absence de taille et l'utilisation de gravats et blocs en réemplois.

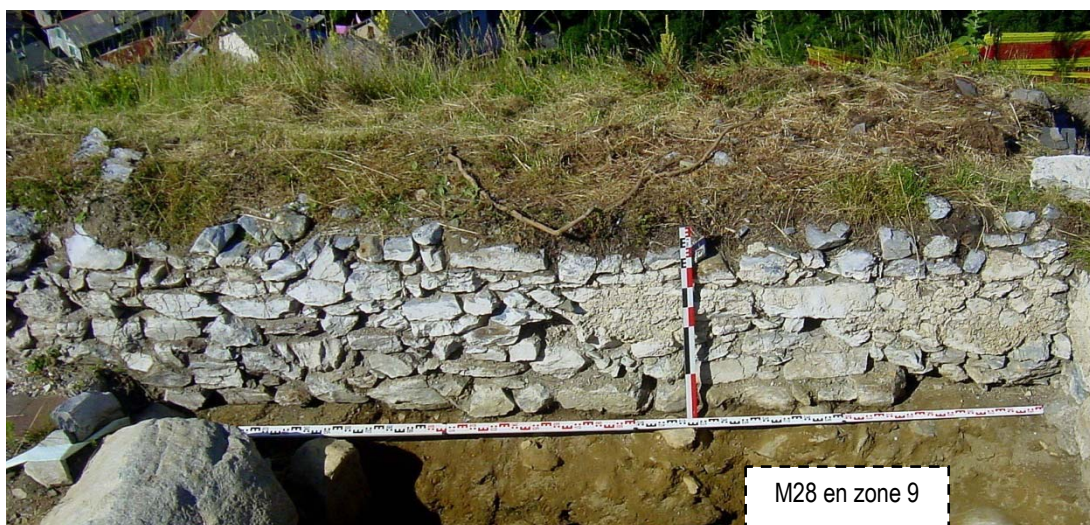
5.3. M 28 face interne en zone 9

Le mur 28 s'étend sur 6,52 m entre les murs 29 et 40 et le gros bloc de granite, limitant la zone 9 grossièrement parallèle au mur du donjon et au mur d'enceinte externe. Il partage l'espace entre le mur d'enceinte externe et le donjon, limitant la plate-forme de la zone 9.

Au-delà du bloc de granite, le mur se poursuit mais a été numéroté différemment (M28b, voir ci-dessous). Il mesure 68 cm d'épaisseur et subsiste sur 1 m de hauteur.

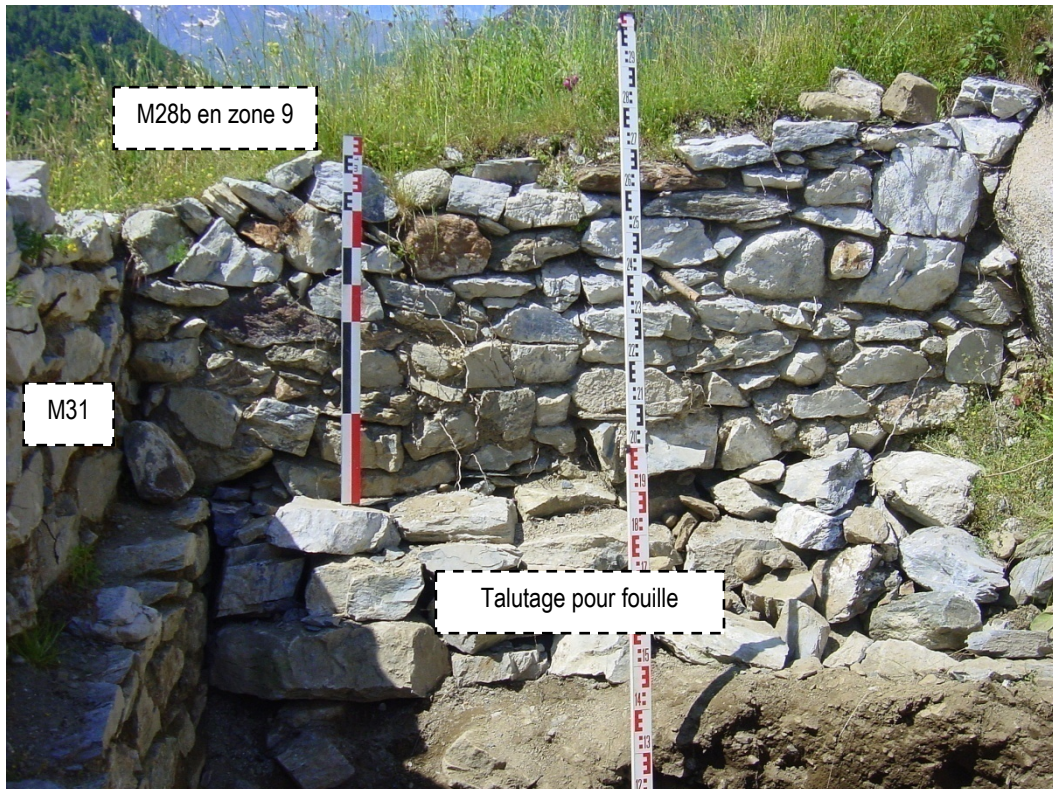
5.4. M 28b face interne zone 9

Le mur 28b s'étend sur 2,9 à 2,5 m entre les murs 31 et le gros bloc de granite, limitant la zone 9 et grossièrement parallèle au mur du donjon et au mur d'enceinte externe. Il partage l'espace entre le mur d'enceinte externe et le donjon, limitant la plate-forme de la zone 9.

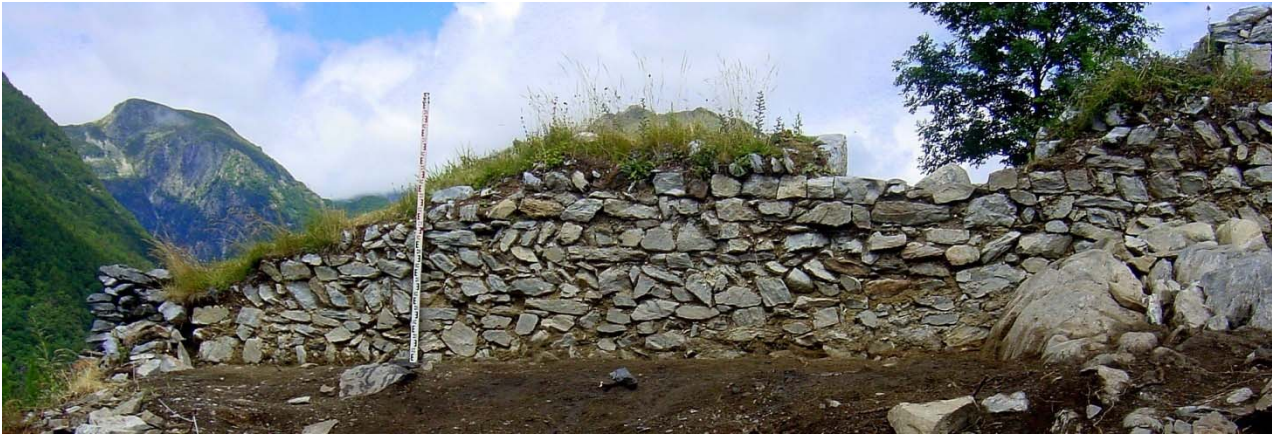
5.6. M 31 face externe zone 10

La fouille n'est pas terminée sur cette face. L'analyse de ce mur, notamment de la stratigraphie le long du mur sur cette face, sera donc effectuée en 2008 et permettra d'infirmier ou de confirmer les conclusions actuelles qui placent ce mur en phase 2.

Néanmoins ce qui a pu être étudié montre sans réserve les mêmes caractères qu'en face interne (voir ci-dessus).

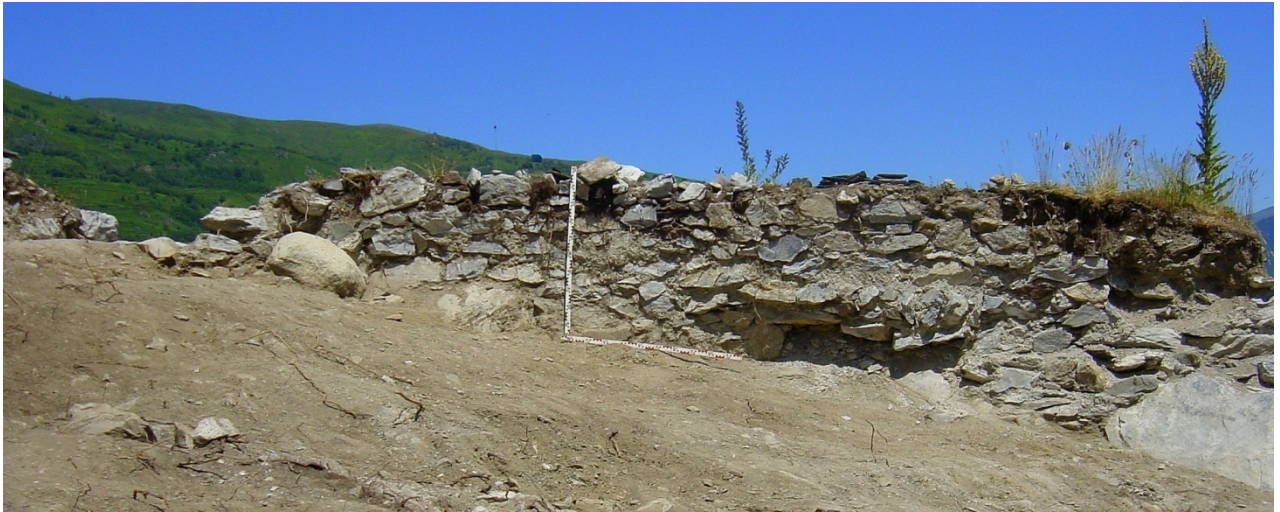
5.7. M 24 et 24 b, externe, zone 10

Les murs 24 et 24b limitent les zones 10 et 8. Ce sont les murs du bâtiment 8. Ces murs ont été étudiés en face interne en 2006.

En face externe, ils apparaissent aussi très dégradés car ils ont été arasés.

Ils sont bâtis avec des moellons calcaires équarris et juste taillés sur une face, de module moyen à petit, très irrégulier, générant des assises particulièrement irrégulières et un aspect désordonné qui correspond finalement bien avec les autres constructions de la phase 4. Les angles sont trop dégradés pour que l'on puisse juger de leur construction.

Ces murs mesurent à peine moins de 70 cm de large et ne sont pas construits en blocage. Les pierres sont montées au mortier de chaux. Une gangue de chaux apparaît parfois sur les premières assises bâties sur le lapiaz.

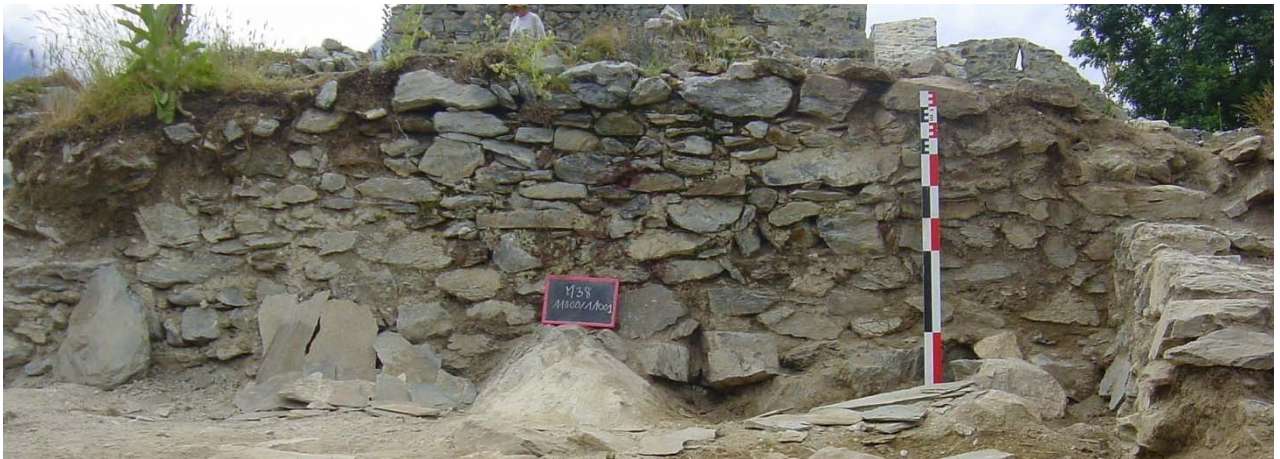
5.8. M 25, externe zone 11

Mur de même style de construction que les murs 24 et 24 b décrits ci-dessus (voir description ci-dessus).

Le mur 38 s'appuie sur ce mur sans chaînage.

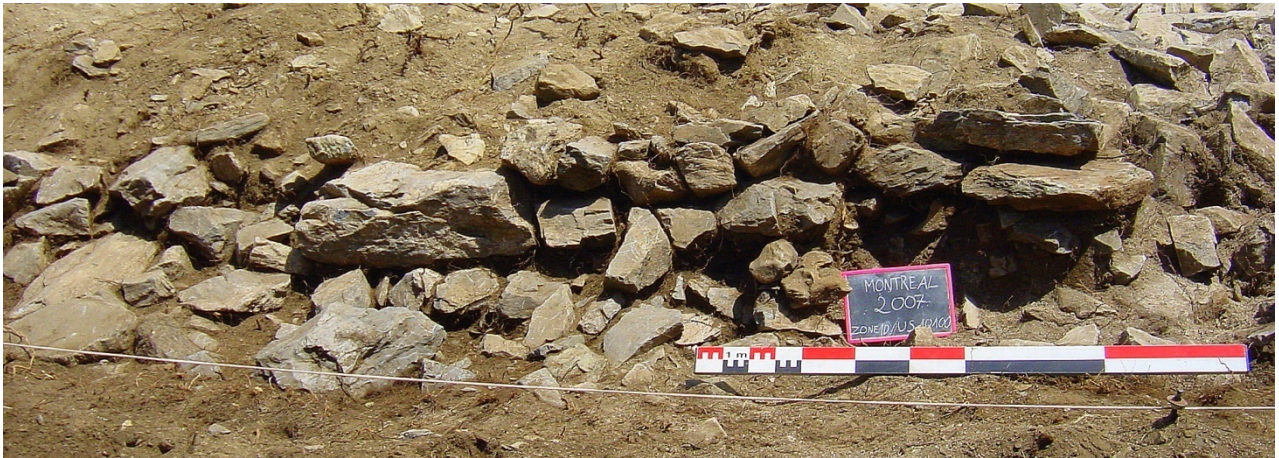
5.10 : M43, zone 10

En bas de la zone 10, à la faveur d'une déclivité légèrement visible auparavant, et en partie supérieure de l'U.S. 10100, existait un mur en pierre sèche qui a été détruit pour poursuivre la fouille. Il mesurait 2,20 m de long et était constitué d'un unique parement de blocs de toutes formes et de toutes tailles probablement récupérés sur le site-même.

Sa situation stratigraphique indique qu'il peut être récent, il était juste sous l'herbe et contenait l'écoulement de l'unité de destruction qui est venue se caler contre ce mur en amont, mais l'a aussi recouvert. Vu la pente du secteur, il est loin d'être évident que cette couverture par la destruction soit un caractère d'origine : il semble plutôt que ce soit le fruit de l'évolution gravitaire de l'U.S.

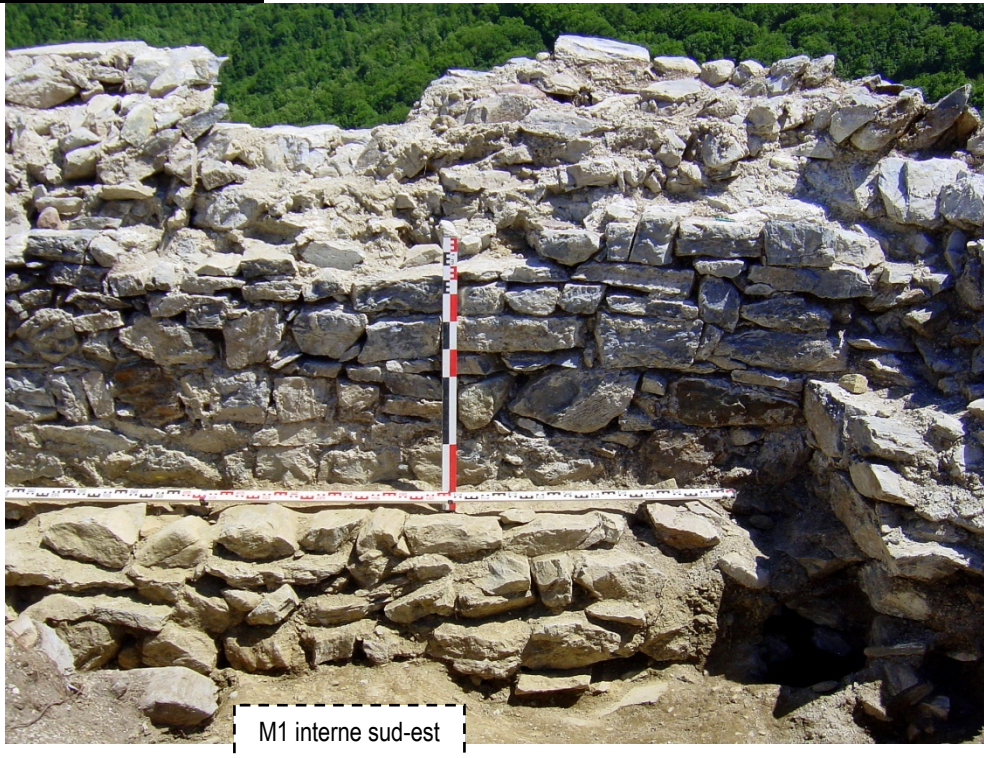
5.12 : M1 (donjon interne, zone 0)

Ce mur (sa face interne) avait été décapé en partie lors du sondage 2001 et cette portion avait été étudiée dans le rapport du sondage.

Les autres parements ont été fouillés cette année et sont concordant entre eux et avec ceux qui avait été étudiés en 2001.

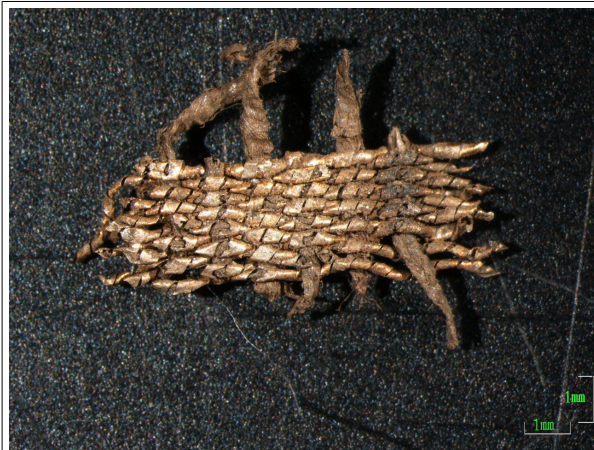
Photo 1- Fragment n°1 de bande de tapisserie.

Il s'agit de quatre fragments de moins d'un centimètre chacun accompagnés de nombreux filés isolés qui se sont détachés du tissu (photos 1-4).

Ils ont été tissés en tapisserie à relais avec une chaîne grossière. La surface est tissée de fils d'or faits d'une fine lame, dont nous verrons la composition plus bas, enroulée en S autour d'une âme sans torsion visible.

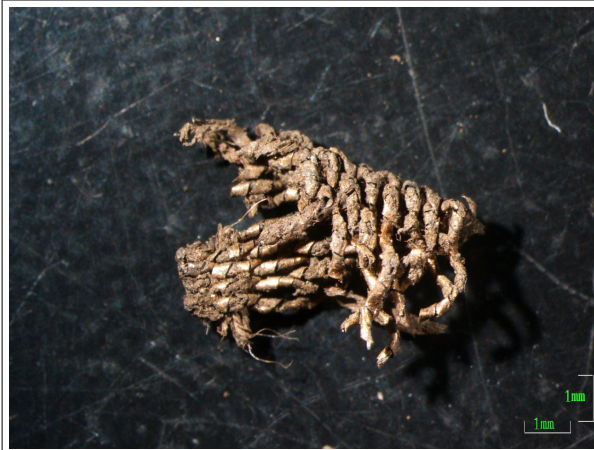
Photo 3- Fragment n°3 de bande de tapisserie.

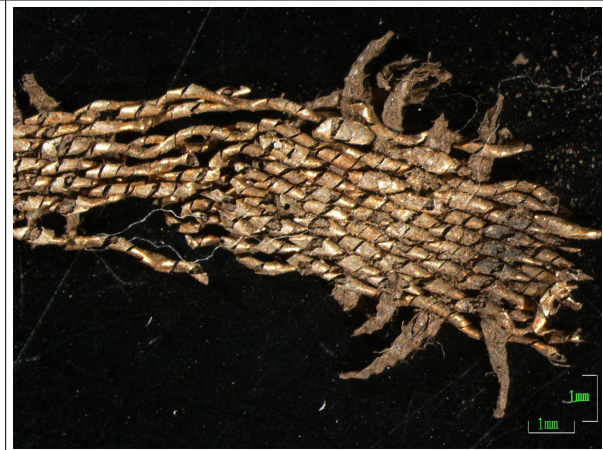
Photo 4- Fragment n°4 de bande de tapisserie.

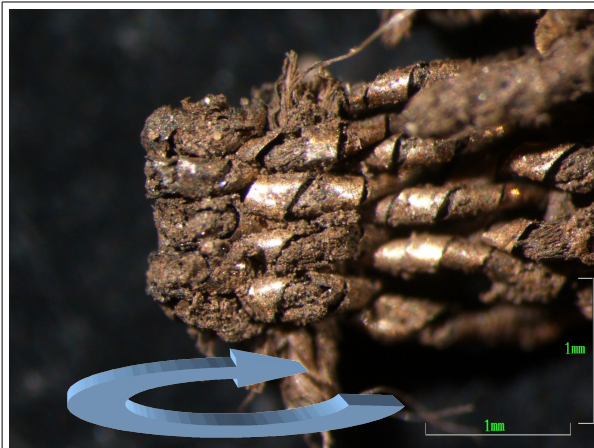
Photo 8- Détail du retour de la tapisserie.

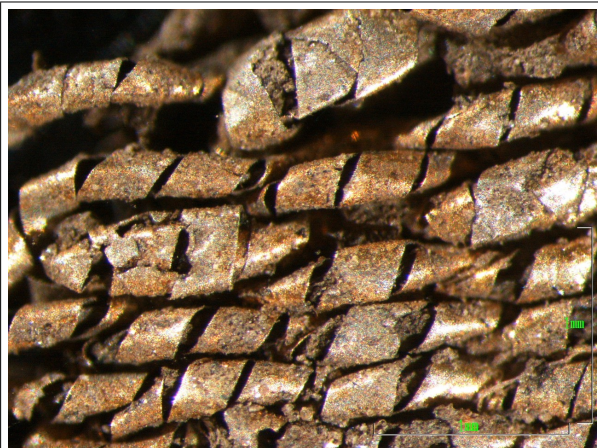
Photo 9- Les filés ont des spires qui ne sont pas serrés les unes contre les autres : on parle alors de filés riant.

Le fil métallique est un filé or, de l'ordre de 2,50 mm de diamètre. Il est riant, c'est à dire qu'il existe une légère distance entre chaque spire, permettant d'observer l'âme à l'intérieur. Il est constitué d'une lame de métal enroulée en spires S autour d'une âme de soie (photos 12-13). Il est très fragile et présente un assez bon état de conservation. Le nombre de coup de trame est de 60 par cm

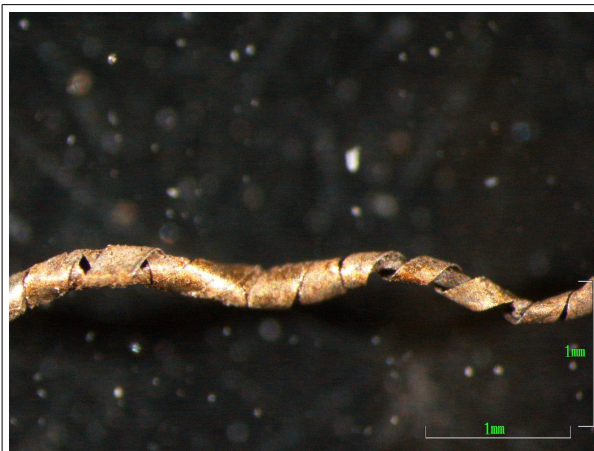
Photo 12- Vue à la loupe binoculaire d'un filé or provenant de la tapisserie : on distingue le fil organique contenu à l'intérieur.

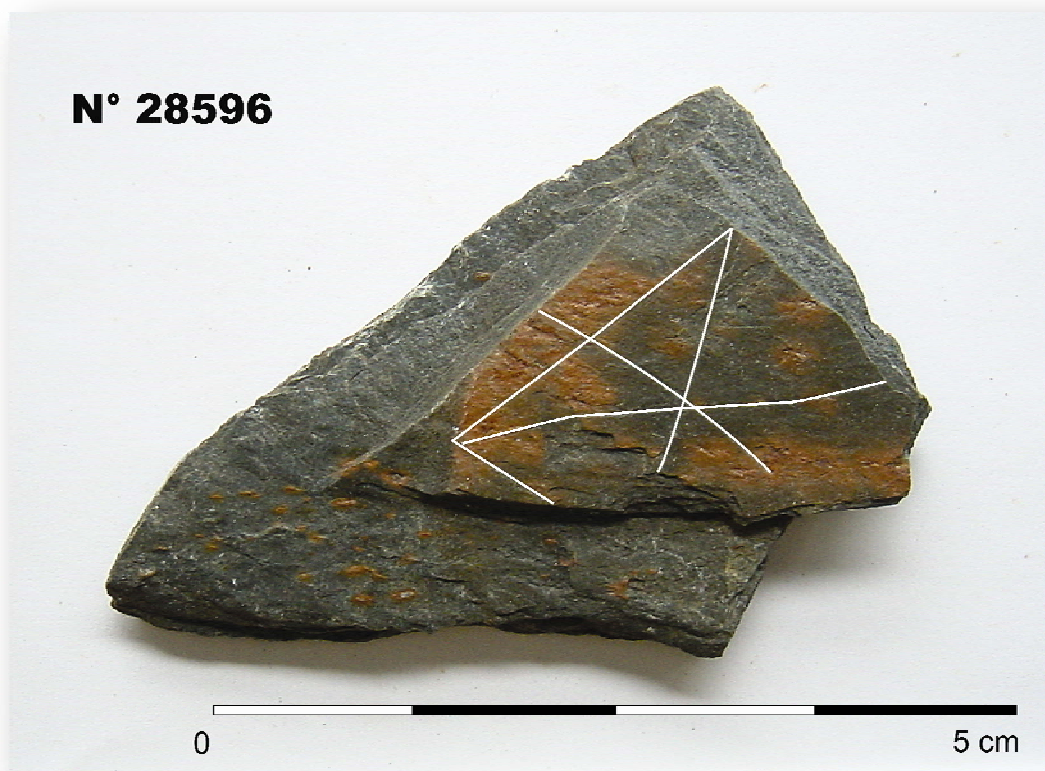
Fragment de lauze gravée sur une face. Elle fut retaillée après la gravure.

Épaisseur : 0,78 cm, plus grandes mesures 5,1 x 3,9 cm.

Le tracé est constitué de lignes qui rappellent une case de marelle.

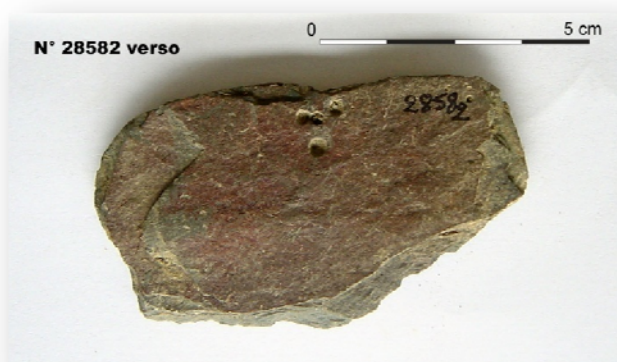
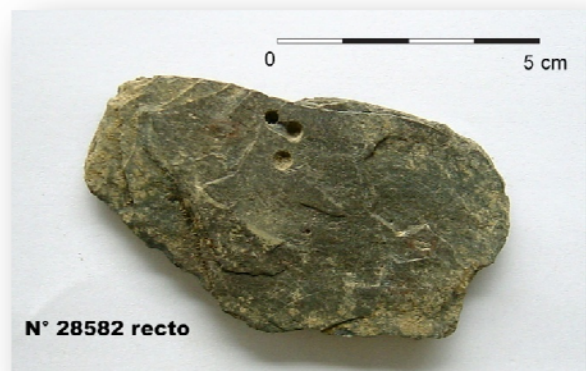
N° 28582

Petit fragment de lauze marqué au recto et au verso de trois à quatre petites encoches rondes.
Épaisseur : 0,79 cm, plus grandes mesures 7,1 x 4,2 cm.

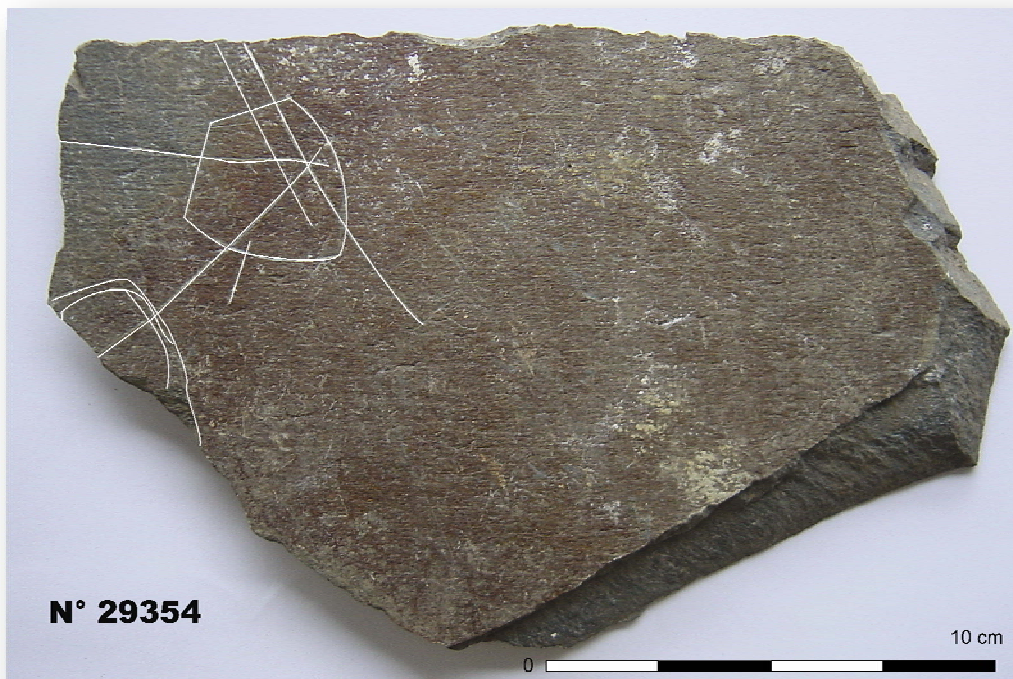
N° 29354

Lauze comportant un bord bizeauté.

Epaisseur : 1,9 cm, plus grandes mesures 20,6 x 12,5 cm.

Elle comporte des tracés quadrangulaires avec une bissectrice rappelant un angle de marelle, mais sur ceux-ci se superposent des tracés de formes arrondies.

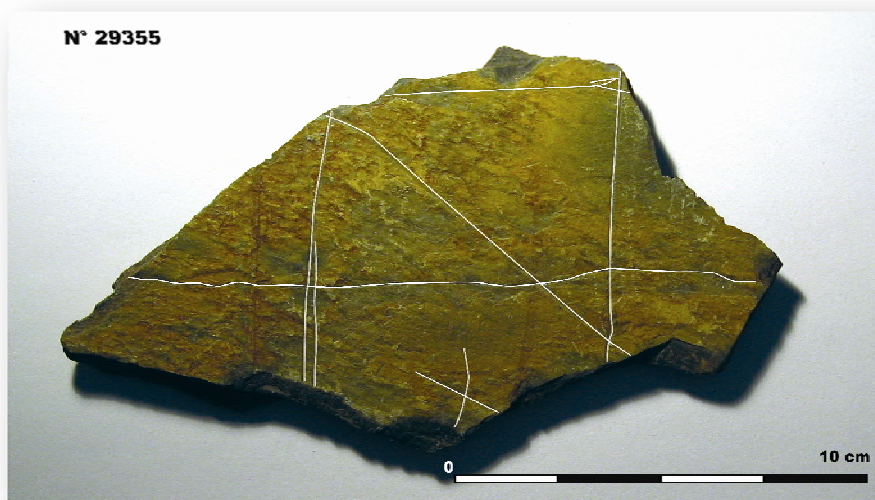
Fragment d'ardoise de type B.

Epaisseur : 0,75 cm, plus grandes mesures 16,8 x 8,7 cm.

Elle comporte des tracés quadrangulaires, un tracé bissecteur et une croix. Il pourrait s'agir d'un fragment de damier (la croix permettant de différencier la case marquée des autres).

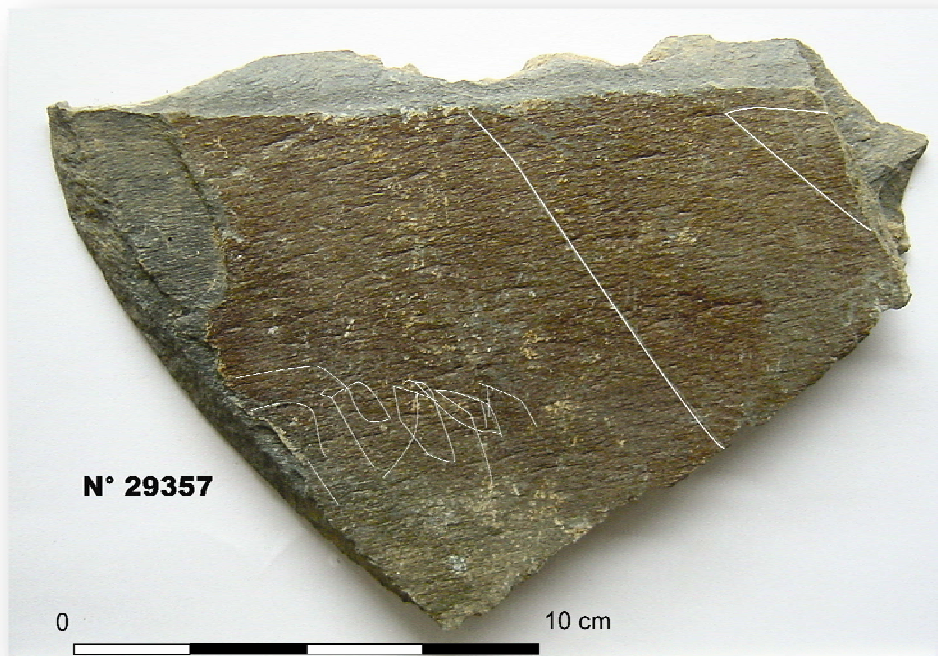
N° 29357

Fragment de lauze sur lequel sont gravés :
- Des lignes bien marquées et rectilignes.

- Des tracés moins marqués curvilignes dans leur forme globale mais constitués le plus souvent de petits tracés rectilignes.

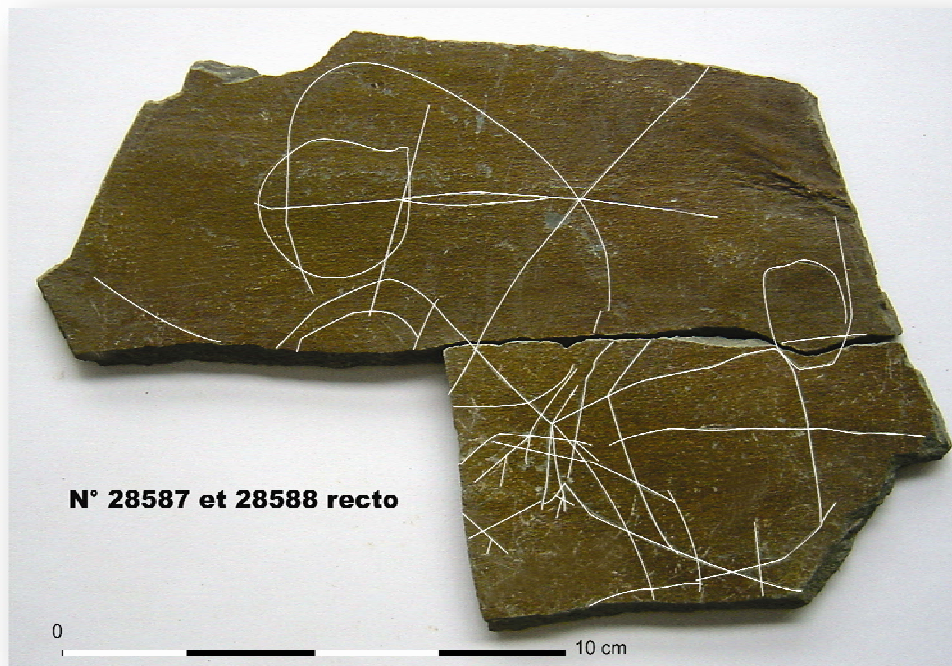
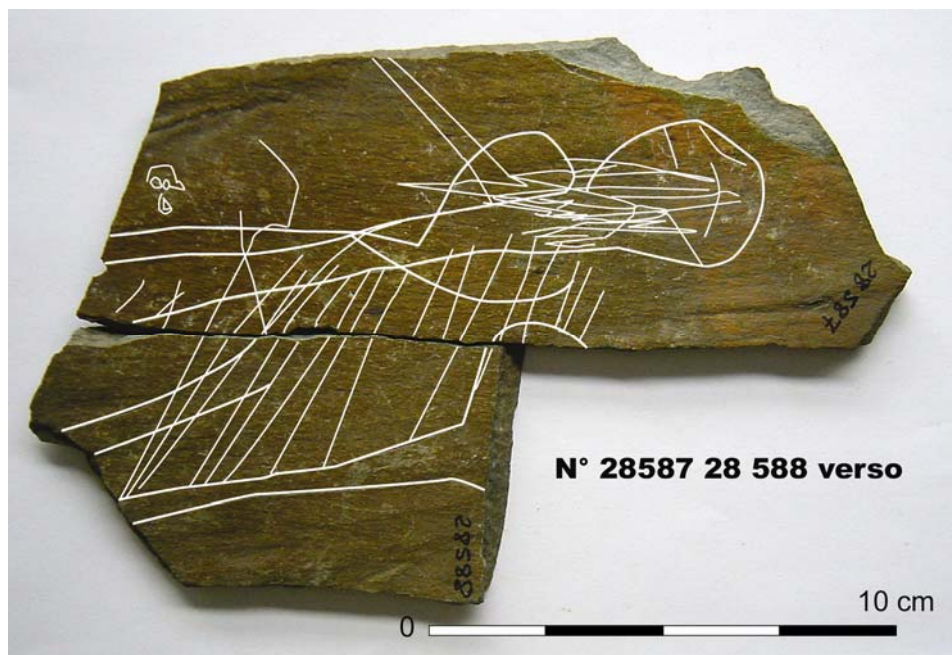
Ces deux fragments d'ardoises ont été rassemblés. Ils étaient gravés recto et verso.

Sur la face nommée recto comme sur la face nommée verso, les dessins sont enchevêtrés, peu figuratifs, constitués de traits divers, rectilignes ou curvilignes, parfois de hachures.

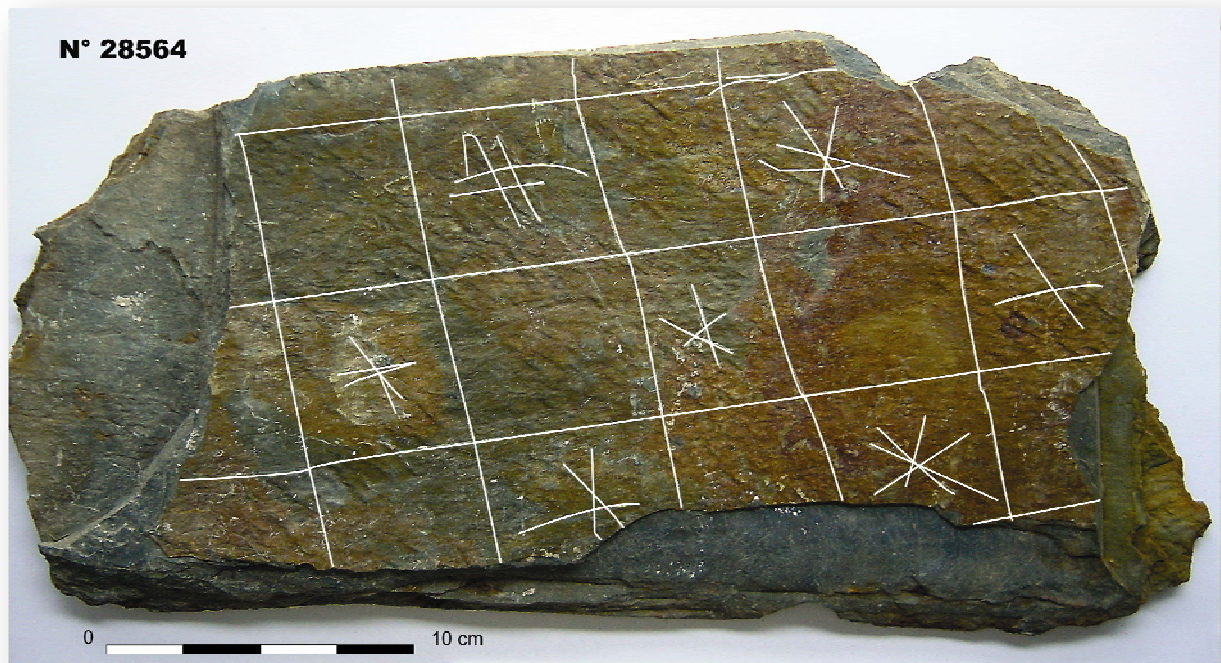
N° 28564

Grand fragment de lauze, portion de jeu de type damier car les cases sont alternativement marquées de croisillons permettant de les différencier.

Epaisseur : 1,8 cm, plus grandes mesures 38,1 x 18,3 cm.

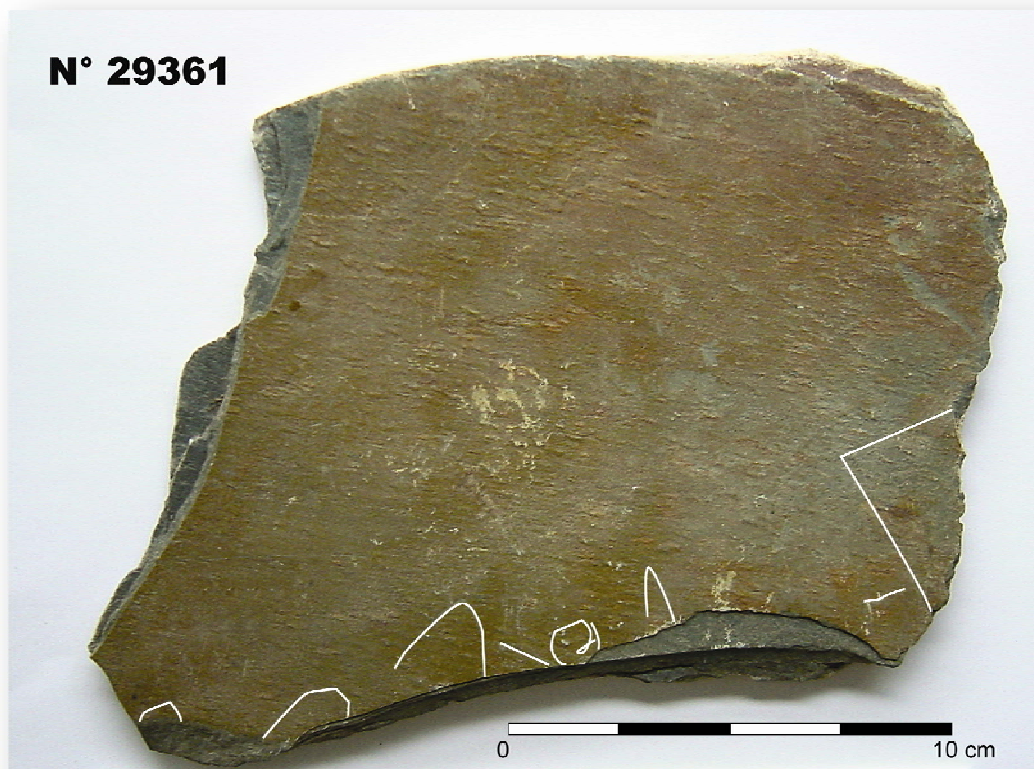
N°29361

Fragment d'ardoise de type A gravée, comportant des adhérences de chaux au verso.
Épaisseur : 0,81 cm, plus grandes mesures 22,5 x 13,4 cm.

La gravure n'est présente que sur quelques cm² de l'ardoise, proche d'un bord cassé. Elle est composée d'un tracé en angle droit et de tracés arrondis.

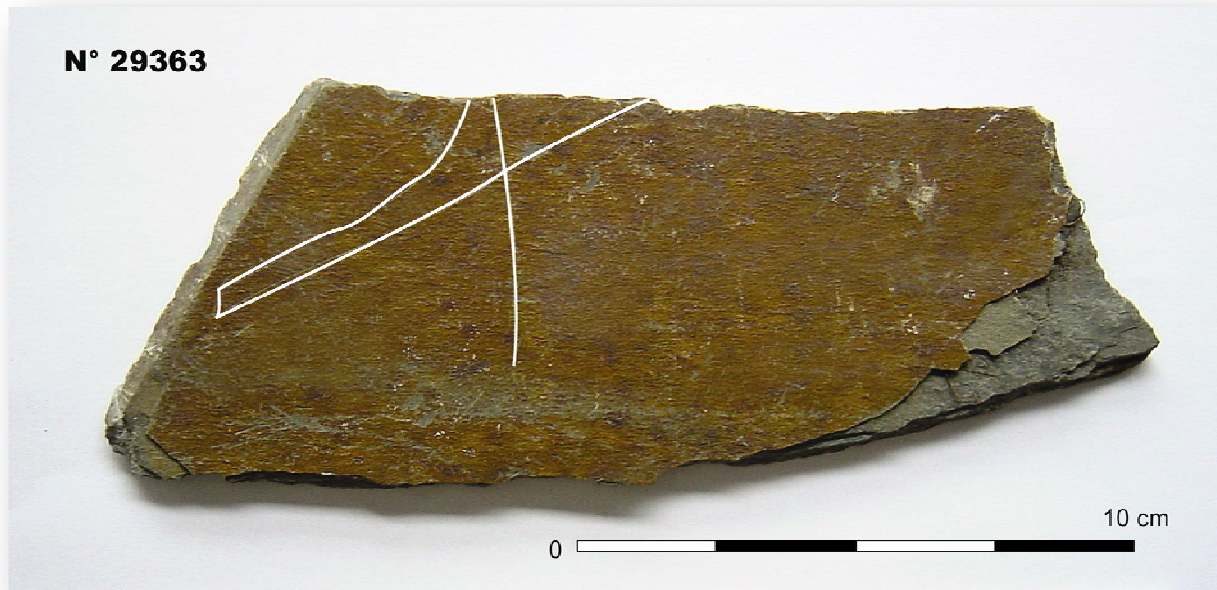
Fragment d'ardoise de type A comportant trois traits gravés.

Epaisseur : 1,03 cm, plus grandes mesures 24,4 x 17,9 cm.
