Rapport intermédiaire de fouilles programmées Montréal-de-Sos - Ariège Travaux 2007

Florence Guillot, Nicolas Portet

Mairie d'Auzat - Ariège

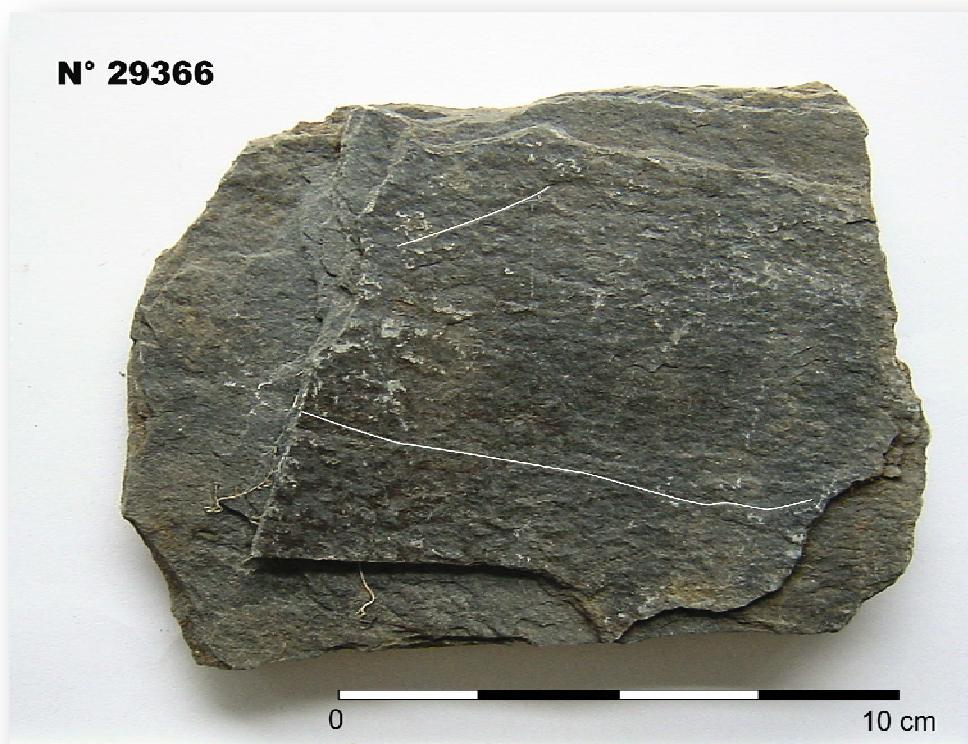
N°29366

Fragment de lauze comportant un bord taillé droit et deux traits gravés, peu profonds.
Epaisseur : 1,01 cm, plus grandes mesures 13,4 x 9,3 cm.

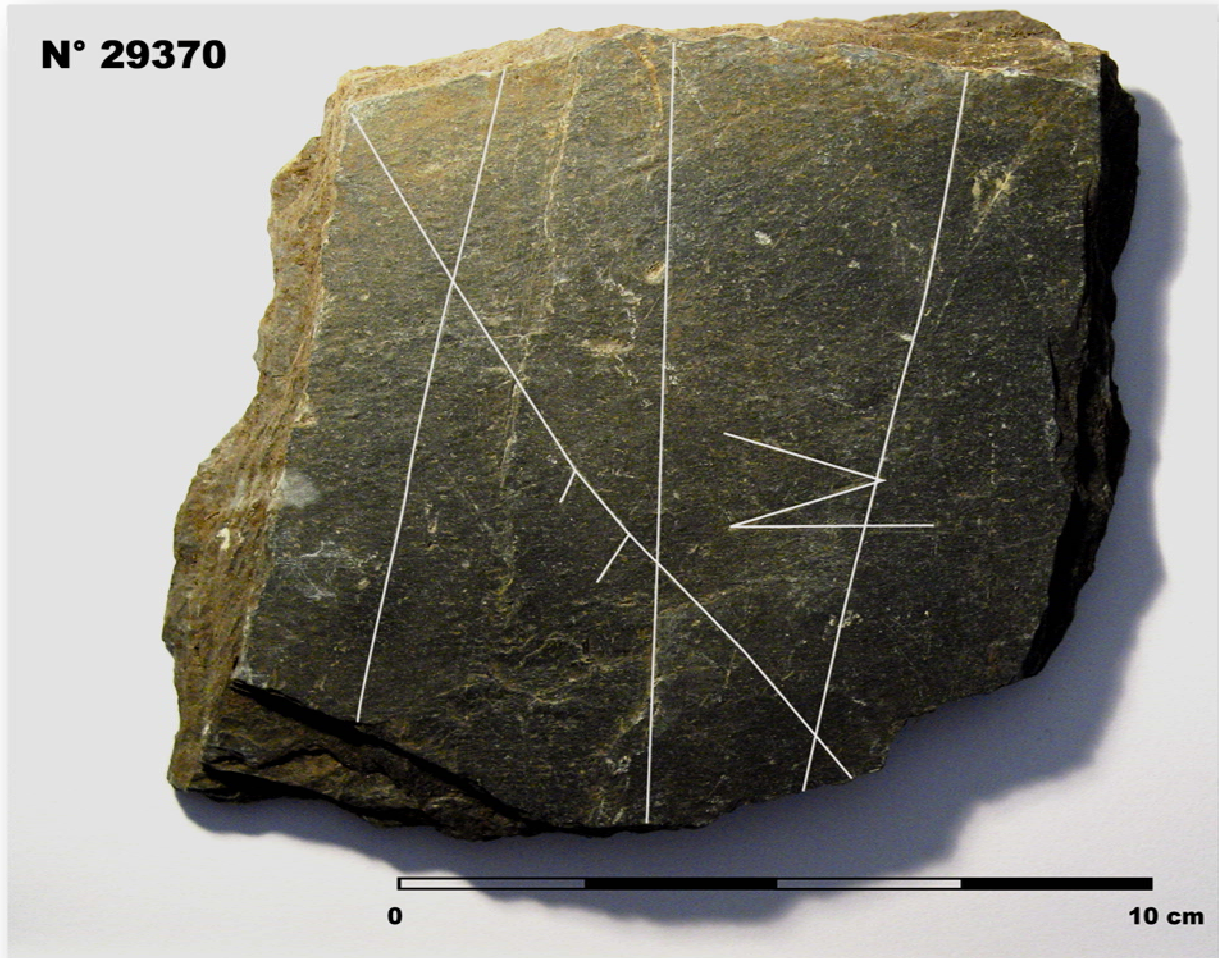
N°29370

Fragment de lauze. La gravure est constituée de trois grandes lignes grossièrement parallèles recoupées par une bissectrice et de plus petits tracés rectilignes.
Épaisseur : 1,1 cm, plus grandes mesures 10,4 x 12,1 cm.

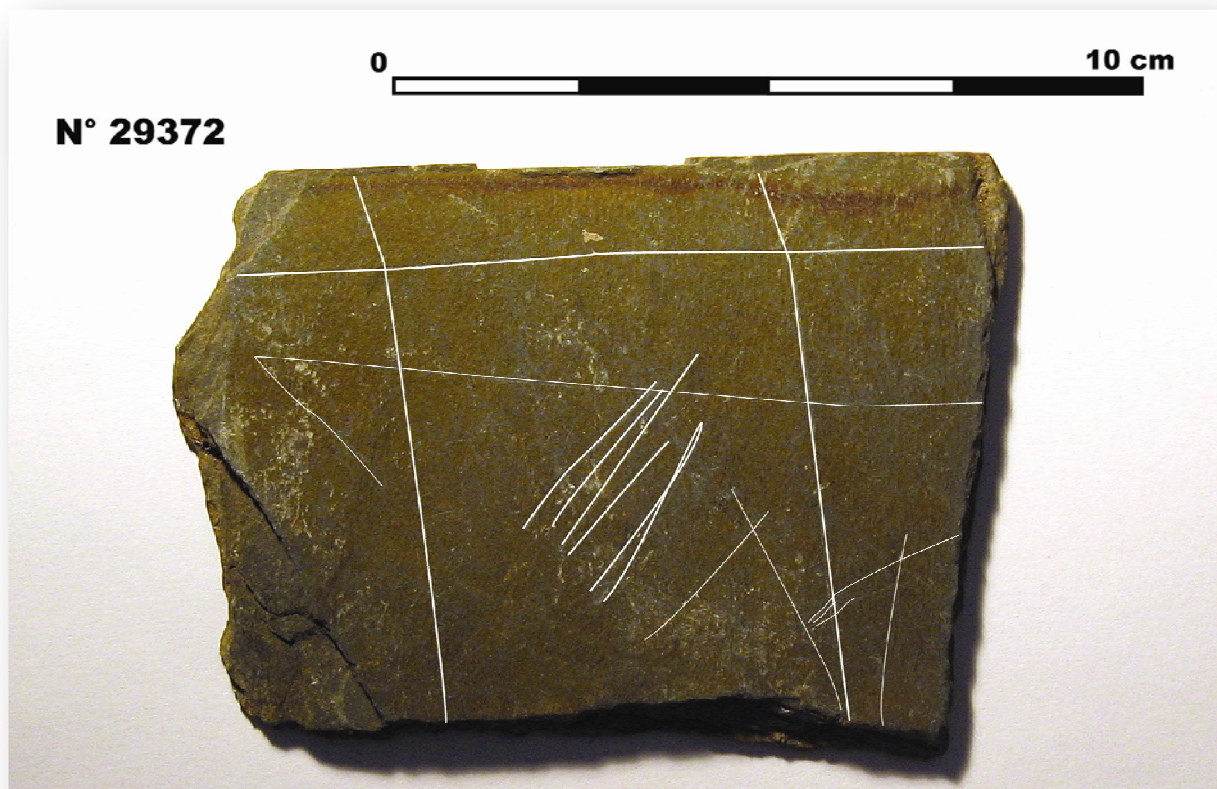
N°29372

Fragment d'ardoise de type A ; deux bords sont taillés droits et à angle droit, la taille recoupant la gravure. Cette dernière est constituée de 3 grands traits bien marqués, dont deux sont quadrangulaires au troisième, matérialisant un quadrillage. D'autres traits moins marqués recourent ce quadrillage. Epaisseur : 0,5 cm, plus grandes mesures 10,6 x 7,2 cm.

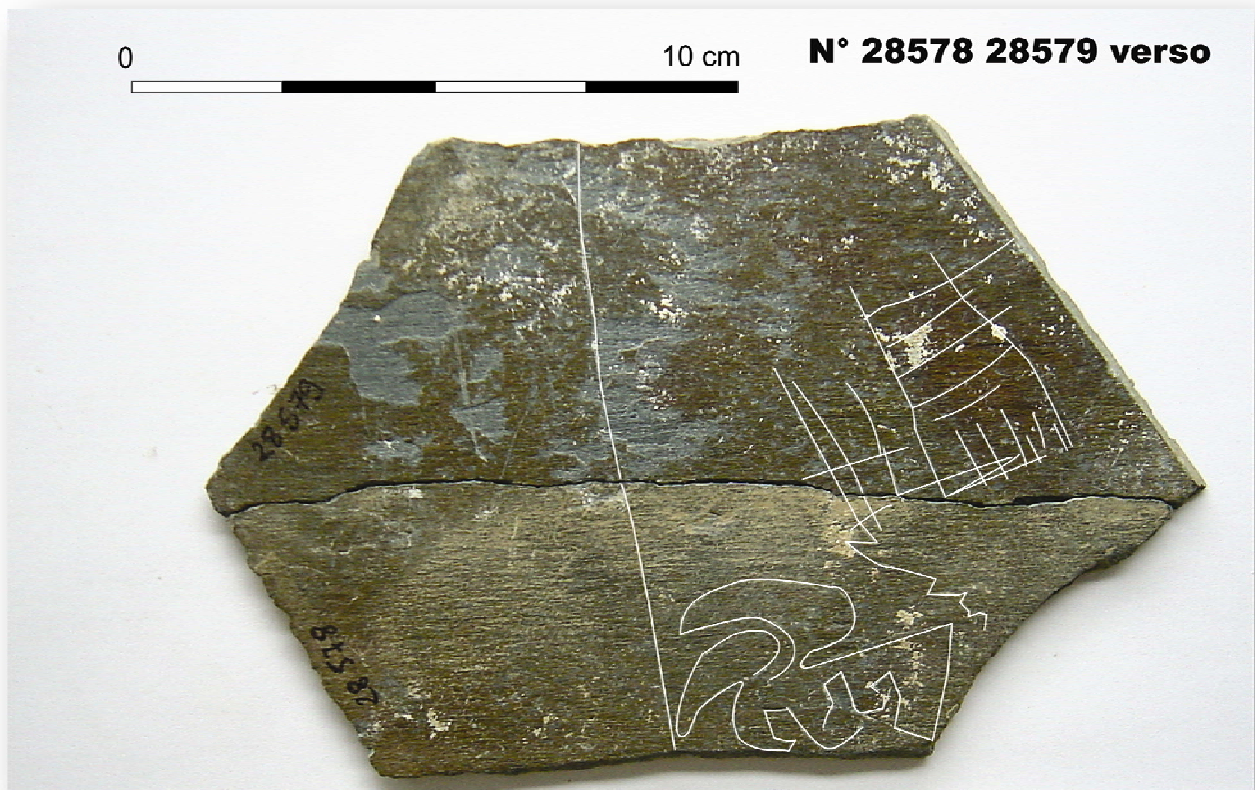
La face nommée recto comporte une gravure géométrique composée de grands traits globalement parallèles (11) recoupés perpendiculairement par deux traits. Cinq des « cases » créées par ces traits sont hachurées de traits moins profonds.

La face nommée verso est parcourue d'un grand trait rectiligne : d'un côté seulement de ce trait on trouve les gravures en deux unités. Un trait continu curviligne et rectiligne dessine une forme complexe.

Des traits quadrangulaires matérialisent ce qui pourrait être deux tours sous lesquelles est gravé un petit trait tordu.

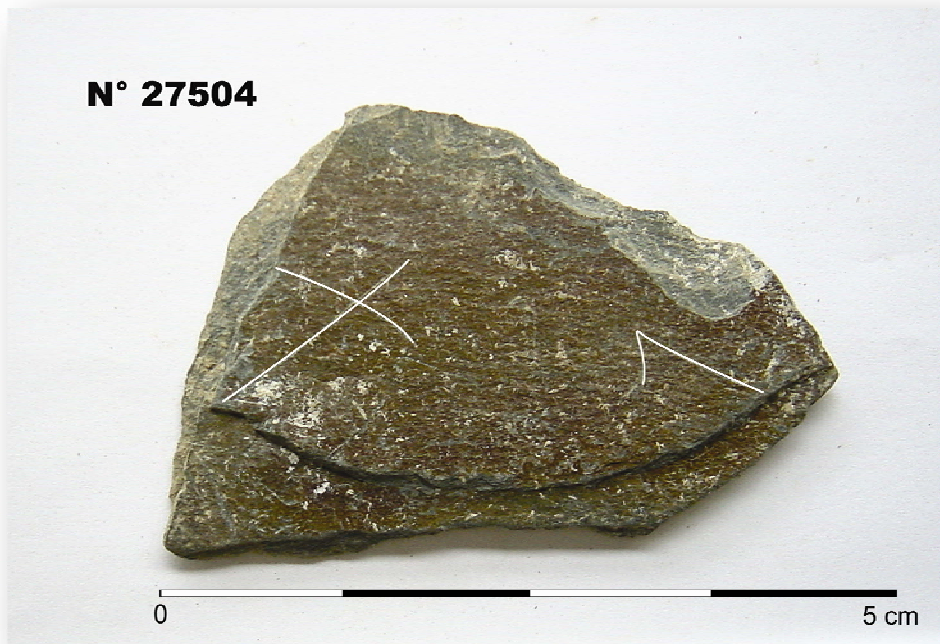
Fragment d'ardoise de type A comportant quelques lignes.

Épaisseur : 0,55 cm, plus grandes mesures 4,8 x 3,6 cm.

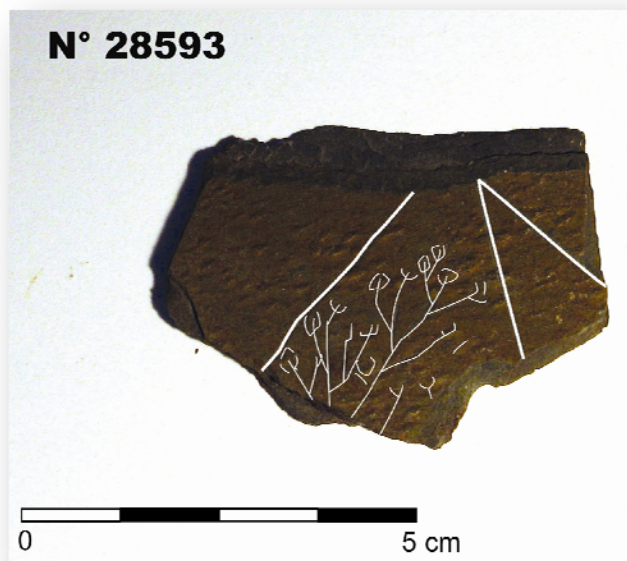
Fragment d'ardoise de type B.

Épaisseur : 0,3 cm, plus grandes mesures 5,5 x 3,8 cm.

Sur ce fragment sont tracés trois grands traits rectilignes. Entre deux de ces traits, des tracés moins marqués suggèrent les branches d'un arbre avec des feuilles gravées aux extrémités.

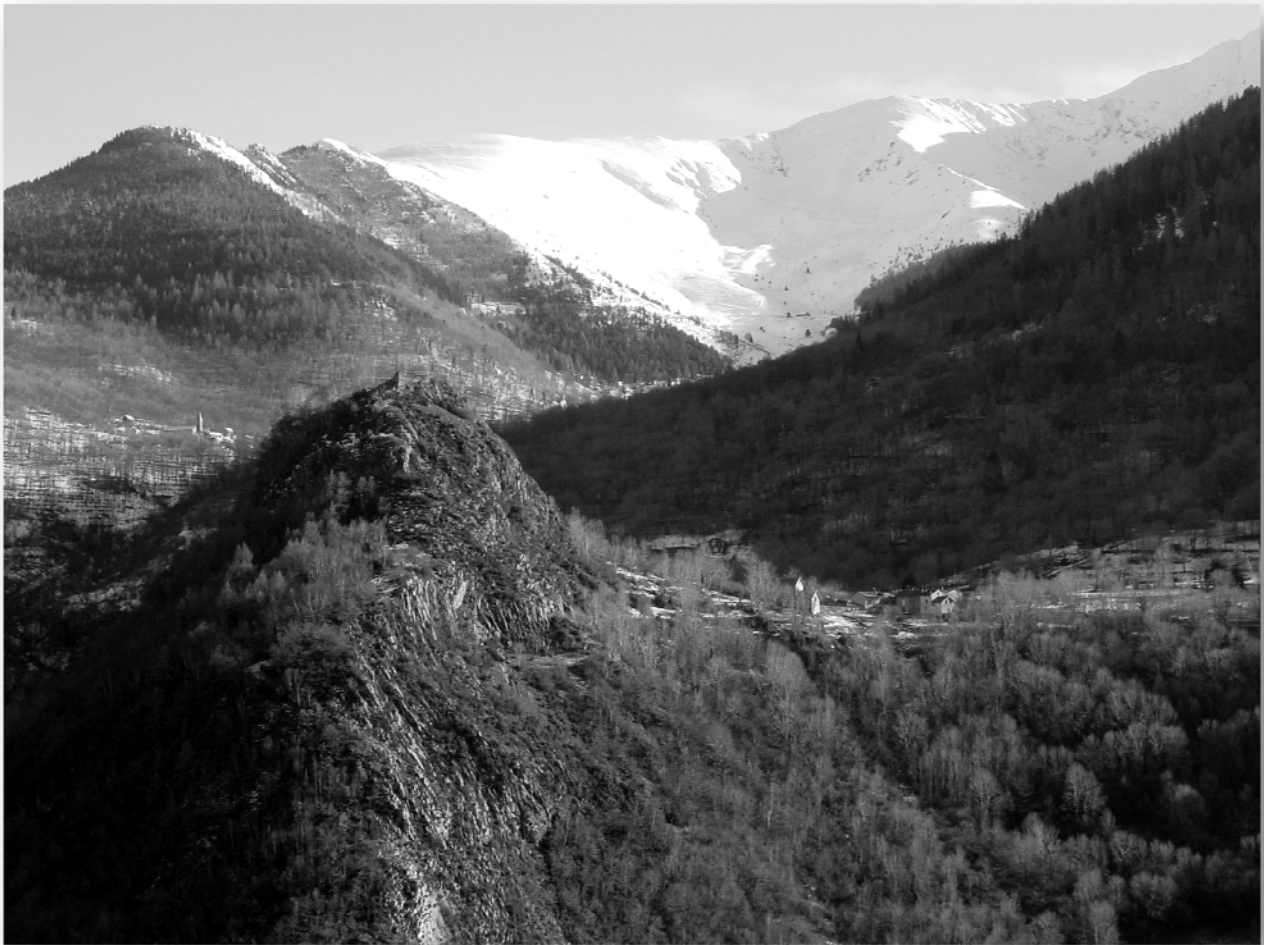
Figure 1

Le sommet de Montréal-de-Sos domine ce bassin de 200 à 250 m de haut [fig. 1]. C'est un éperon calcaire aux flancs redressés, dont le sommet se compose de terrasses successives plus ou moins planes.

Cet îlot rocheux est le témoin de l'ancienne couverture sédimentaire plissée et portée en altitude par l'orogénèse pyrénéenne et surtout érodée par les appareils glaciaires du quaternaire. L'isolement de cet éperon et la raideur de ses flancs sont dus à son encadrement par trois langues de glaces, celles du glacier de L'Endron et de sa diffluence et celle du grand glacier du Vicdessos. A leurs maxima, l'épaisseur de glace atteignant 500 m, le sommet fut recouvert et les glaciers déposèrent des blocs erratiques provenant des montagnes de l'amont. Il s'agit donc d'un petit massif karstique, avec des surfaces lapiazées mais

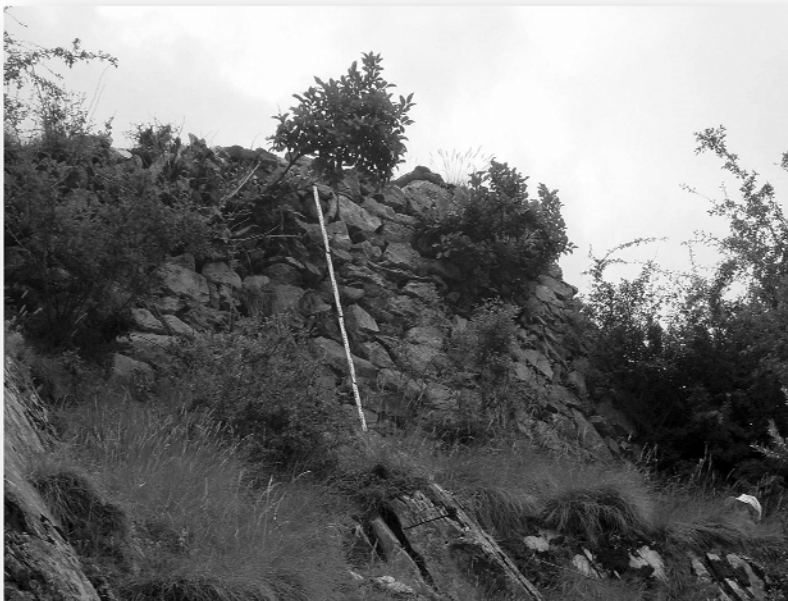
Figure 8

Le site entier est ceinturé d'un mur d'enceinte qui suit précautionneusement le bord du relief et comporte donc fort peu de sections vraiment rectilignes [fig. 8]. Le recouvrement des ruines par les sols (en l'absence de décapages) ainsi que l'appel gravitaire ne permettent pas de suivre cette enceinte sur tout le pourtour, mais ses vestiges sont visibles suffisamment régulièrement pour que l'on soit certain de sa continuité. Le bâti semble concordant sur toute la longueur. C'est un mur monté au mortier, mais non bloqué, composé de blocs majoritairement calcaires mais aussi gneissiques ou granitiques. Les pierres sont juste équarries et le mur est de construction désordonnée. Il atteint à peine 80 cm d'épaisseur, ce qui est finalement tout à fait comparable à nombre d'autres sites castraux contemporains du haut comté de Foix.

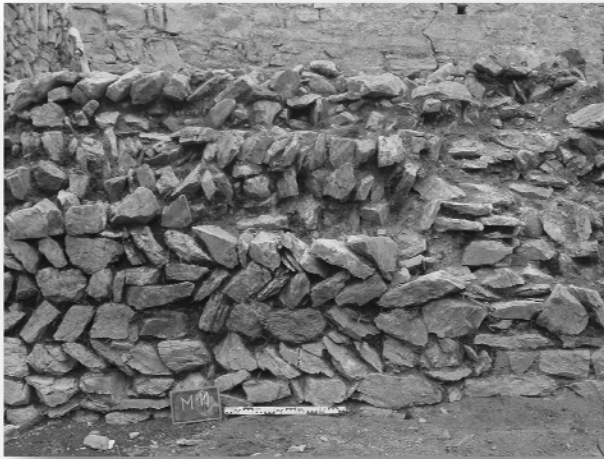
Figure 9

La fouille de ce secteur a mis au jour un quartier densément bâti qui s'est construit par étapes et fut occupé pendant plus de deux siècles, de la fin du XII^e siècle à la fin du XIV^e siècle ou au début du XV^e siècle [fig. 9].

C'est probablement au cœur du XIVe siècle, peut-être au début de sa seconde moitié, qu'à lieu le remaniement le plus fondamental des espaces et des bâtiments autour de la tour maîtresse [fig. 9].

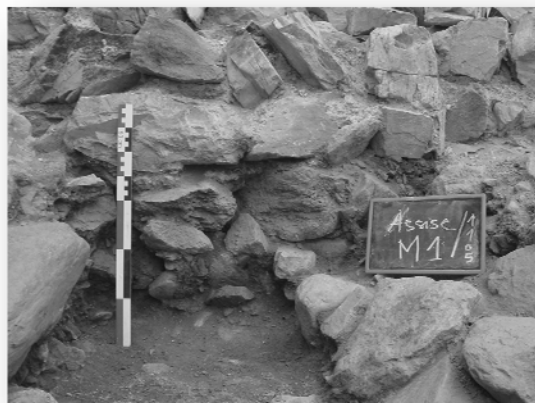
Figure 10

Mais le caractère le plus original de ce donjon est visible dans l'œuvre bâtie. Les murs sont bloqués et les parements sont les plus réguliers que l'on puisse examiner sur le *castrum*. Les murs sont assisés sur une fondation élargie constituée de gros blocs non maçonnés, majoritairement gneiss et granites⁴³ [fig. 10], et sont construits quasiment à partir de moellons calcaires prélevés dans le lapiaz du site.

Les angles sont particulièrement soignés constitués de grands moellons très régulièrement taillés qui semblent avoir été posés en premier, servant d'encadrement aux assises qui nécessitaient donc l'utilisation de bouchons⁴⁴. Ces murs étaient entièrement enduits en face interne et externe⁴⁵. Mais les moellons qui constituent ces parements, et notamment les parements externes en faces sud-est, nord-est et nord-ouest, sont de hauteurs irrégulières. Si la majeure partie d'entre eux sont très comparables à ce que l'on connaît dans d'autres parements de donjons du secteur, c'est-à-dire de volume moyen et de hauteur inférieure à 25 cm, quelques-uns sont beaucoup plus gros et peuvent atteindre 50 cm de haut ou plus d'1 m de long [fig. 11]. Leur positionnement dans le mur provoque des dédoublements d'assises pour pouvoir récupérer le niveau qu'ils imposent. Ces quelques moellons posent le problème d'un réemploi par les constructeurs du premier ouvrage comtal –à la fin du XIIe siècle- de blocs issus d'un bâtiment antérieur. Or, le mobilier archéologique découvert est loin d'être uniquement constitué de matériel des XIIe-XVe siècles. On retrouve régulièrement des céramiques antérieures au Moyen Âge central⁴⁶, spécifiquement dans des unités profondes, proches du lapiaz, mais aussi éparpillées dans tous les niveaux et particulièrement dans le niveau de destruction. Une

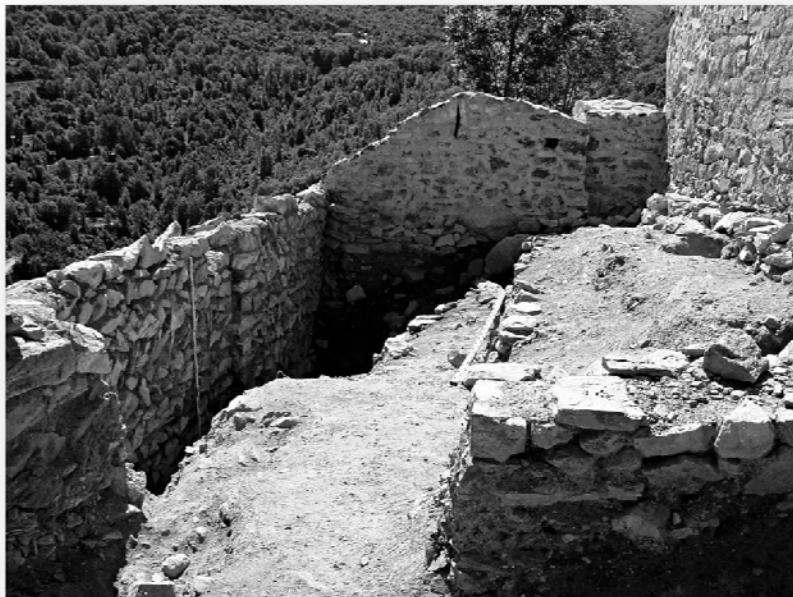
Figure 12

Enfin, le caractère le plus étonnant qu'à révélé la fouille concernant la construction du donjon est qu'il fut bâti sur un tertre érigé avec des matériaux allochtones (varves extrêmement denses) [fig. 12]. Nous n'appréhendons pas encore la totalité de ce tertre, car la fouille n'est pas suffisamment avancée. Mais les recherches sur la face nord-est ont montré qu'il pouvait dépasser 3,5 m de hauteur, tandis que sur la face nord-ouest il semble ne pas avoir atteint plus de 2 m : ce sont les différences des niveaux du lapiaz qui expliquent ces décalages. Sa surface mesurerait environ 250 m².

Souligons, le caractère tout à fait exceptionnel de ce tertre. Première motte repérée en haute vallée de l'Ariège (qui comporte une quarantaine de site castraux inventoriés), elle est construite au sommet d'un éperon vigoureux et très largement suffisant du point de vue défensif. Il faut y voir une fonction véritablement symbolique, d'autant que la hauteur repérée au nord-est est nettement supérieure à ce qu'aurait dû être un simple aplanissement par remblais d'un sol naturel d'altitude inégale. Il s'agit bien d'une véritable motte non fossoyée.

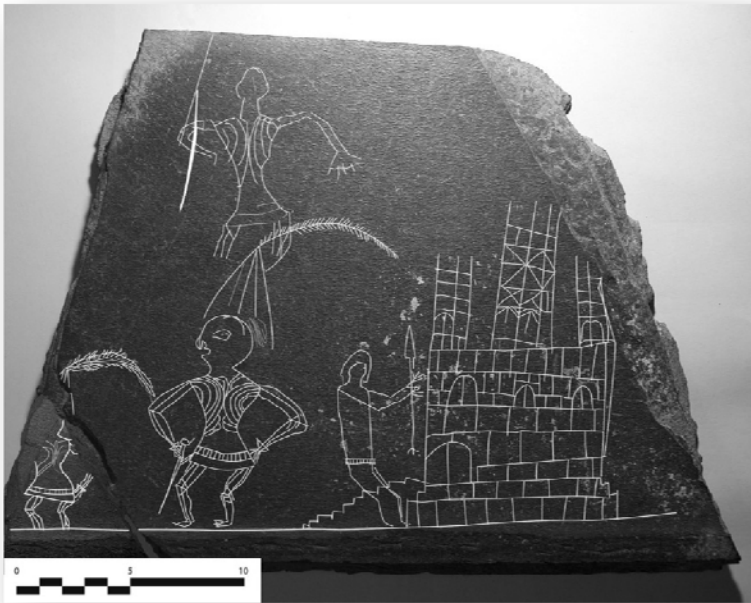
Figure 18

Provenant de la destruction finale ou dans des unités qui correspondent à l'étape de construction de ces nouveaux espaces au XIV^e siècle, on a découvert des ardoises et des lauzes comportant des gravures. Quelques unes sont difficilement décryptables. Une grande proportion d'entre-elles correspondent à des jeux de marelle et on peut les mettre en relation avec les nombreux morceaux de schistes plats taillés en rond que l'on dénombre et qui pourraient être des jetons⁶². Enfin, trois ardoises et lauzes comportent des tracés figuratifs. Deux des tracés sont de petits personnages très stylisés qu'il faudra comparer aux gravures conservées sur les parois des grottes de la région et étudiées par Lucien Gratté. Enfin, une belle lauze comporte une gravure fort intéressante puisqu'elle représente des hommes en armes au devant d'un château [fig. 18]; elle était déposée dans une unité du cœur ou du début de la seconde moitié du XIV^e siècle⁶³.
