# Accidentologie des cyclomoteurs

Rapport Final

Pierre Van Elslande (INRETS)  
Mathilde Marechal (JONCTION)

Janvier 2008

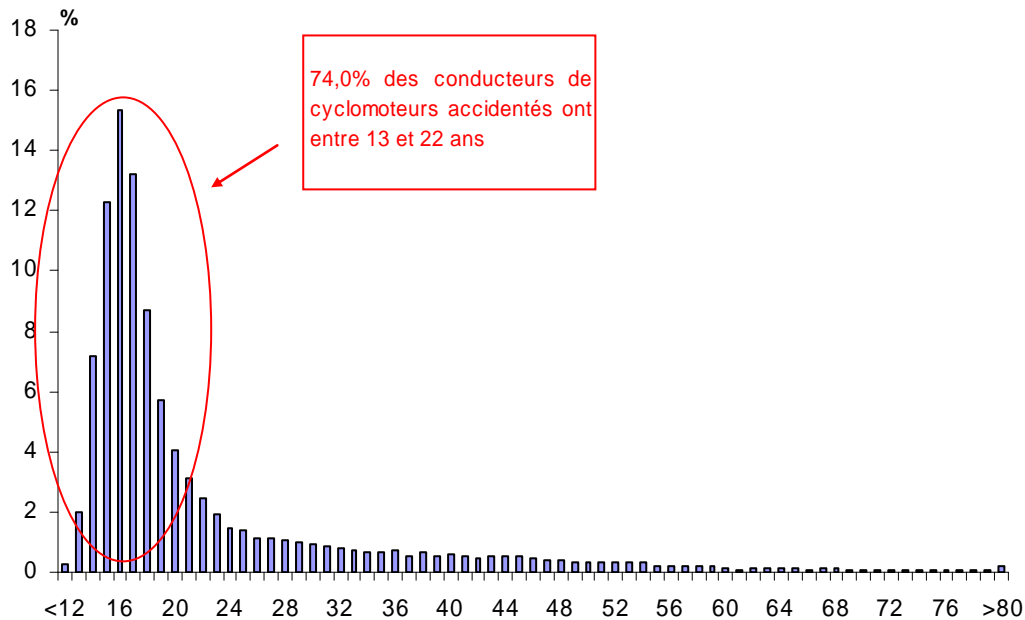
3 fois sur 4 lorsqu'un cyclo est accidenté le **conducteur** a entre 13 et 22 ans.

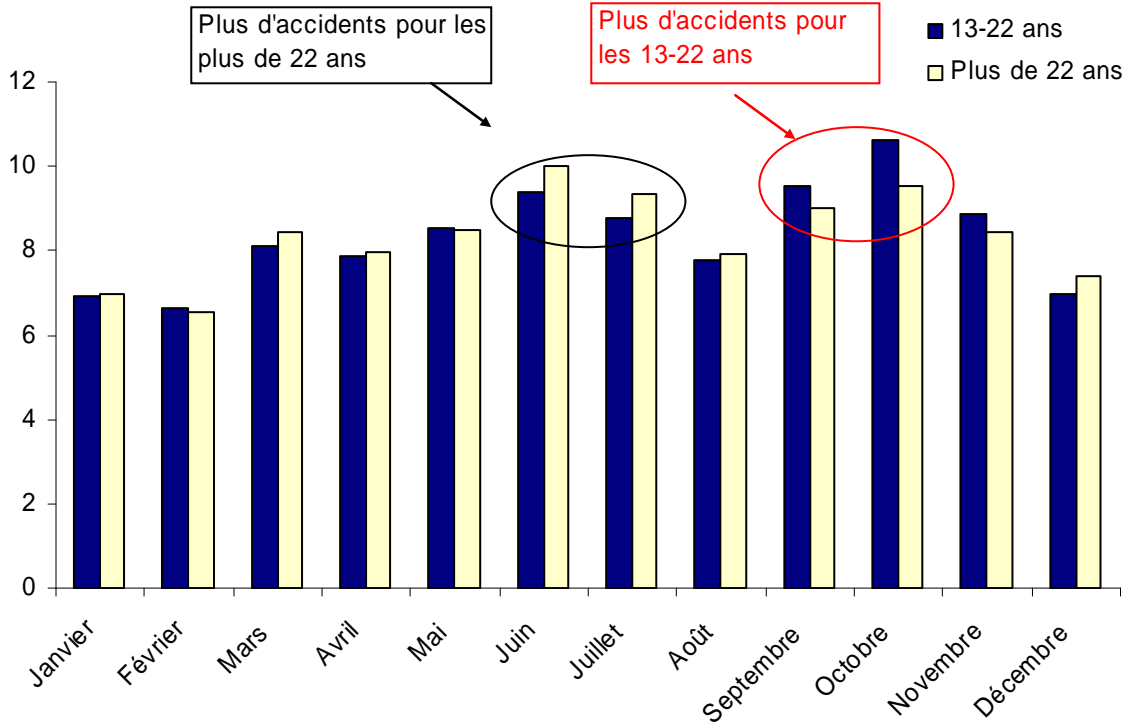
Les jeunes conducteurs de cyclomoteurs ont plus d'accidents en septembre et en octobre (la rentrée ? nouveau cyclo ? pluie ? changement d'horaire ? fatigue ?...)

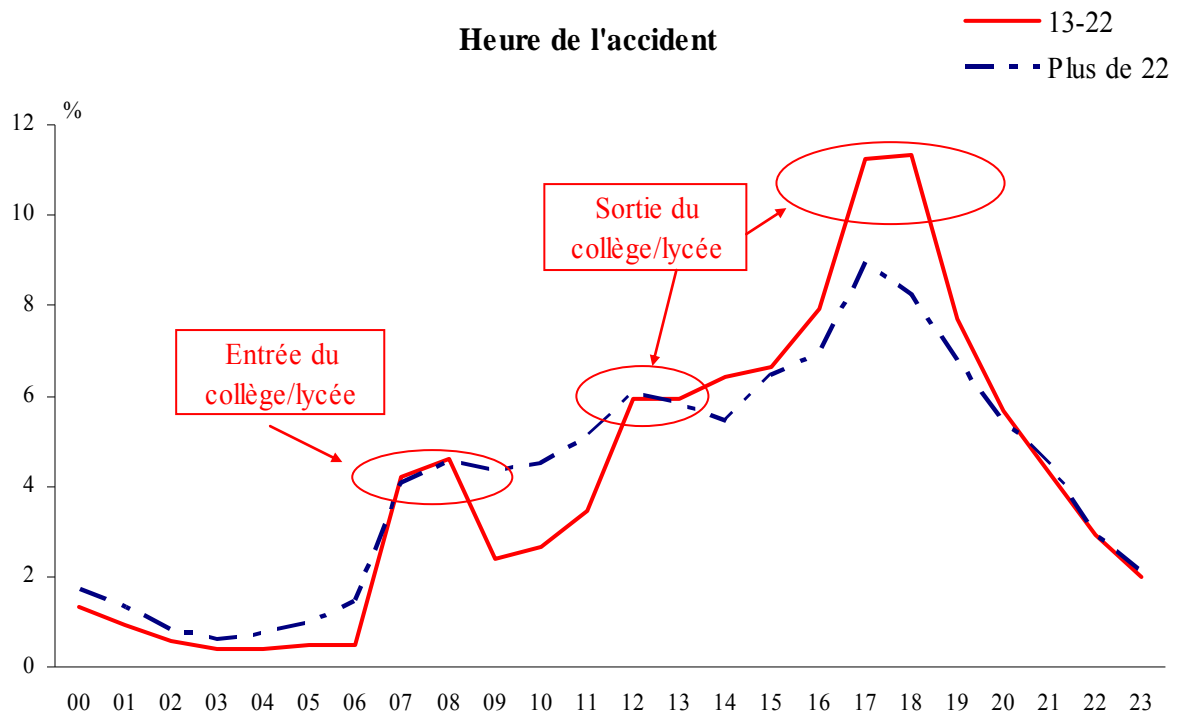
1 accident sur 5 a lieu entre 17 et 18h pour les 13-22 ans. Sortie de collège ou lycée ....

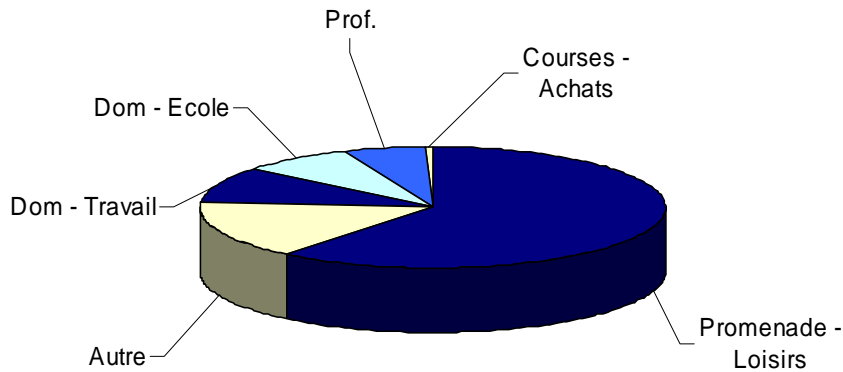
Dans 60,9% des cas le motif du trajet des jeunes conducteurs de cyclomoteurs accidentés est « promenade – loisir ».

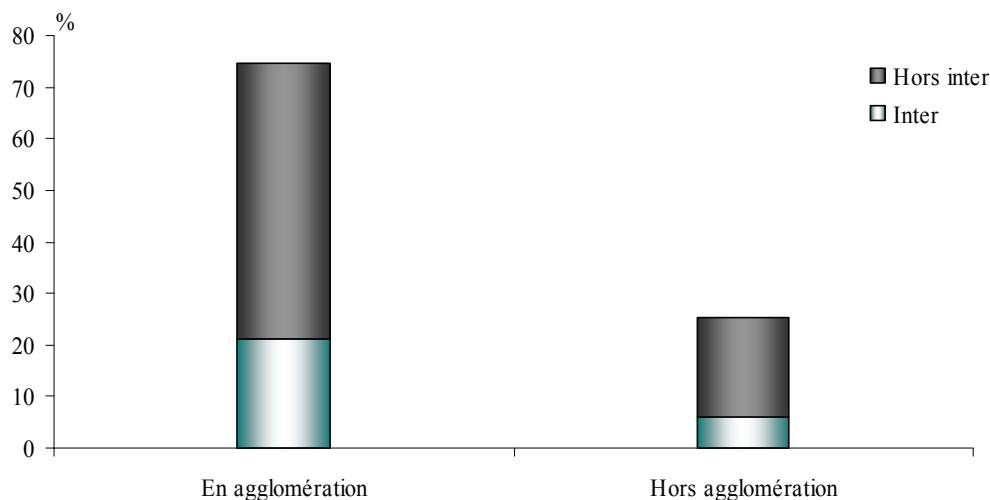
#### Localisation des accidents de cyclomoteurs des 13-22 ans

**53,5% des jeunes cyclomotoristes accidentés en agglomération hors intersection.**

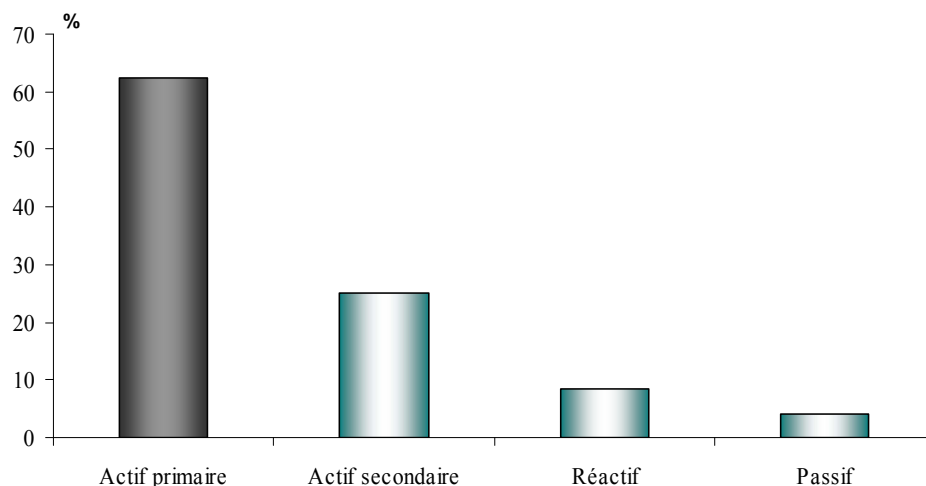
### Niveau d'implication cyclomotoristes (13-22 ans) accidentés

Il s'avère donc que les jeunes cyclomotoristes tendent à prendre majoritairement une part active dans la dégradation des situations qui conduisent aux accidents dont ils sont victimes. Et ce, même s'ils ne sont pas considérés comme légalement responsables, notamment du point de vue des régimes de priorité.

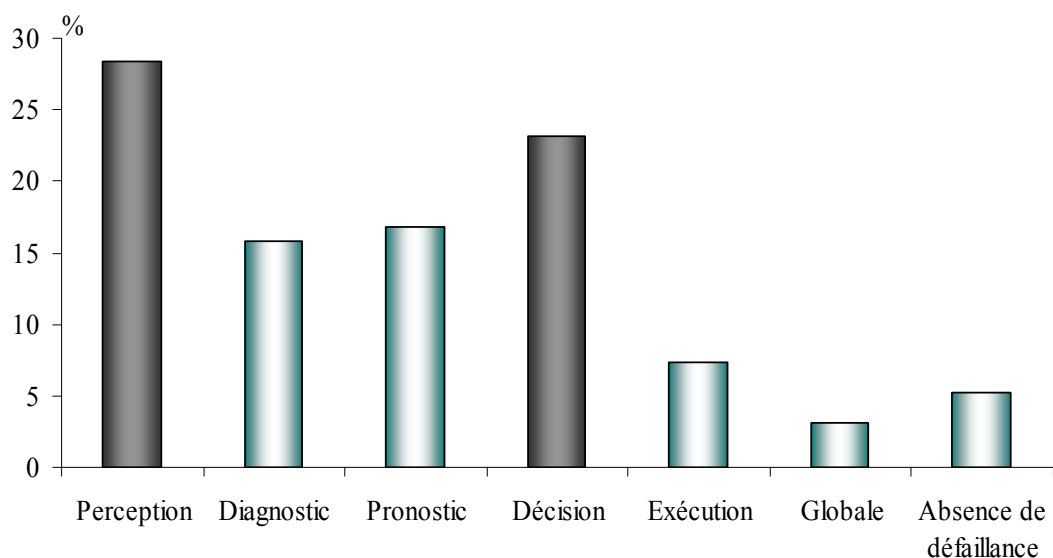
### Défaillances des cyclomotoristes (13-22 ans) accidentés

Les défaillances de type décisionnel sont 2,3 fois plus présentes chez les jeunes conducteurs de cyclomoteurs que chez ceux de plus de 22 ans et 3,1 fois plus présentes que chez les conducteurs d'autres types de véhicule.

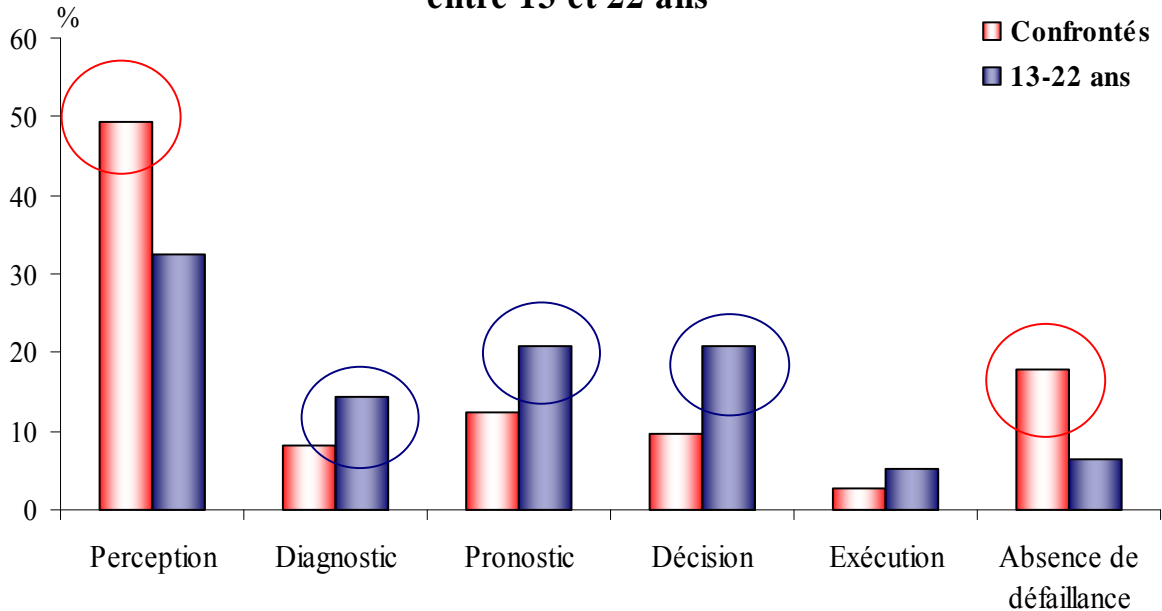
### Défaillances des impliqués confrontés aux cyclomotoristes entre 13 et 22 ans

Les confrontés rencontrent plus souvent des défaillances de type perceptif<sup>1</sup> et sont plus souvent en absence de défaillance<sup>2</sup>, c'est-à-dire passifs. Comme nous l'avons vu précédemment les cyclomoteurs (13-22 ans) rencontrent eux un peu plus souvent des défaillances décisionnelles<sup>3</sup>, de type pronostic<sup>4</sup> et diagnostic<sup>5</sup>.

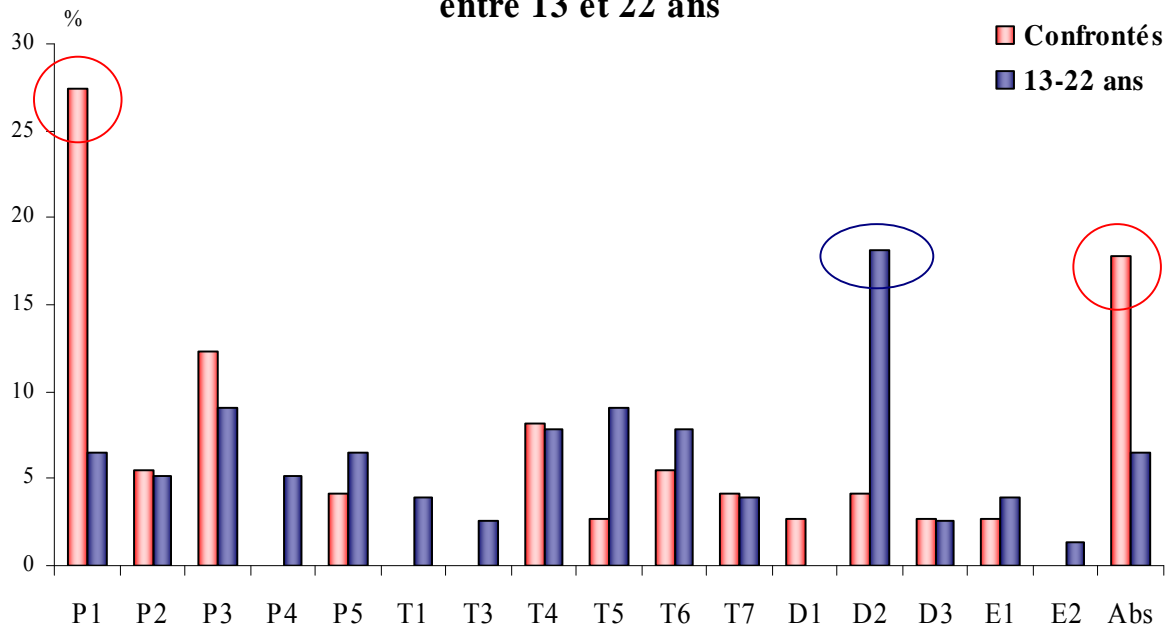
## Défaillances des impliqués confrontés aux cyclomotoristes entre 13 et 22 ans

**Dans presque 1 cas sur 3 (27,4%) la défaillance du confronté au jeune cyclomotoriste est une non détection par difficulté d'accès à l'information et dans 1 cas sur 6 (17,8%) le confronté est en absence de défaillance.**
