Analyse approfondie de l'accidentologie d'Aménagements Urbains

*Les carrefours aménagés en giratoires : Analyse de la
tâche des conducteurs traversant un giratoire et
mécanismes de dysfonctionnement générateurs
d'accidents*

Rapport final INRETS/DSCR 01 70 018

*Rapport de convention
INRETS/RE-03-909-FR
Juin 2003*

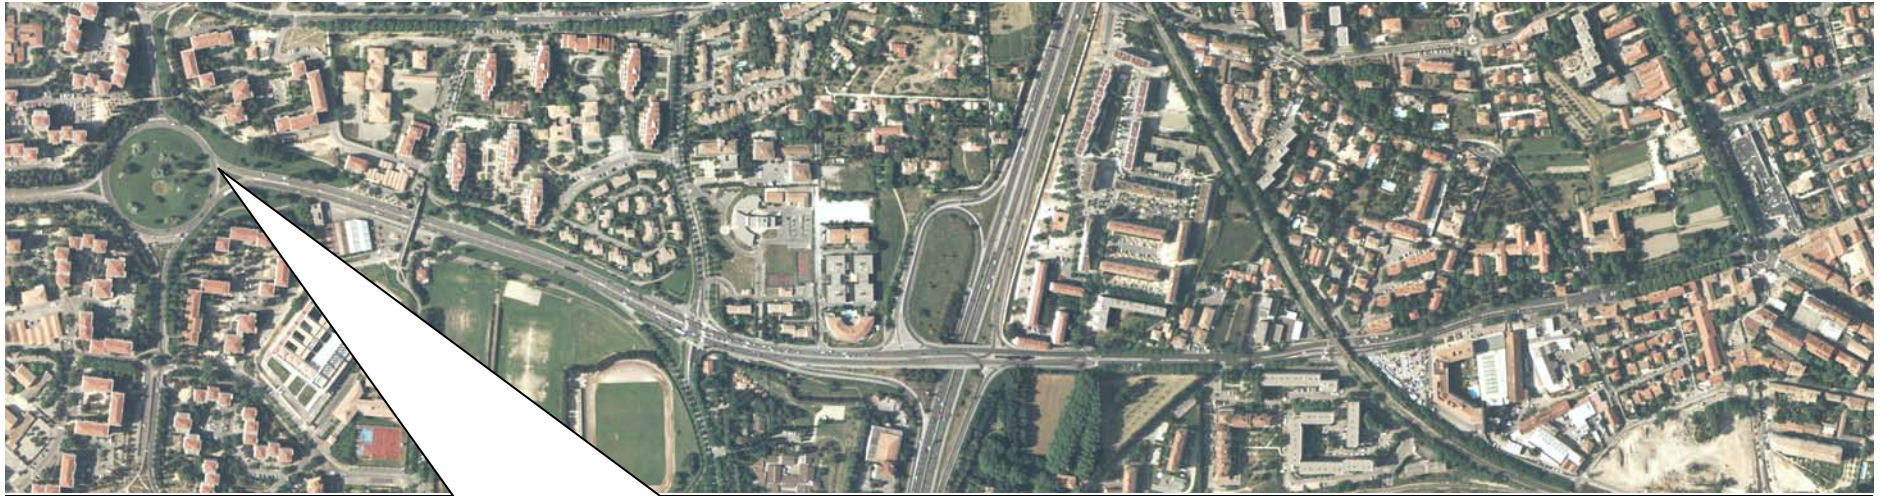
SCHEMA 2 : Localisation des scénarios sur le site étudié de la Route de Galice

Site 1 : Giratoire entre la Route de Galice et l'Avenue Pablo Picasso (18 cas)

Scénario 2 : (1 cas) - Non perception du giratoire => choc contre véhicule circulant sur l'anneau

Scénario 10 : (2 cas) - Gestion erronée de la vitesse et de la trajectoire de sortie du giratoire => choc avec véhicule circulant sur l'anneau

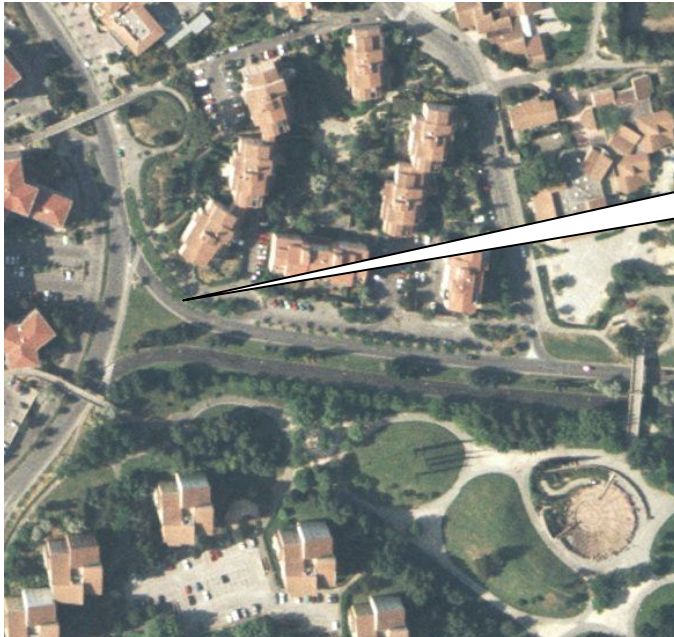
SCHEMA 5 : Les scénarios de défaillance fonctionnelle du site 2 – Entrée de la Rotonde du Bois de l'Aulne par l'Avenue Saint John Perse venant du centre-ville (2 accidents)

Scénario 1 : (2 cas) - Non perception du giratoire => perte de contrôle en entrée du giratoire

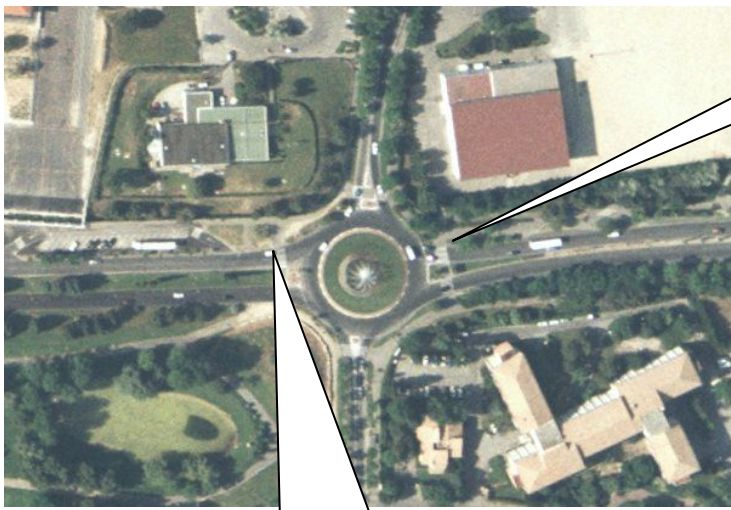
SCHEMA 6 : Les scénarios de défaillance fonctionnel du site 3 – Giratoire entre l'Avenue Saint John Perse et l'Avenue Marcel Pagnol (2 accidents)

Scénario 3 : (1 cas) - Non détection arrêt d'un véhicule devant => choc arrière
