AMÉLIORATION DE LA SÉCURITÉ DES ENFANTS EN CORSETS-SIÈGES

Rapport final

*Rapport LBMC n° 2004
Rapport de Convention avec la Fondation MAIF
Juillet 2000*

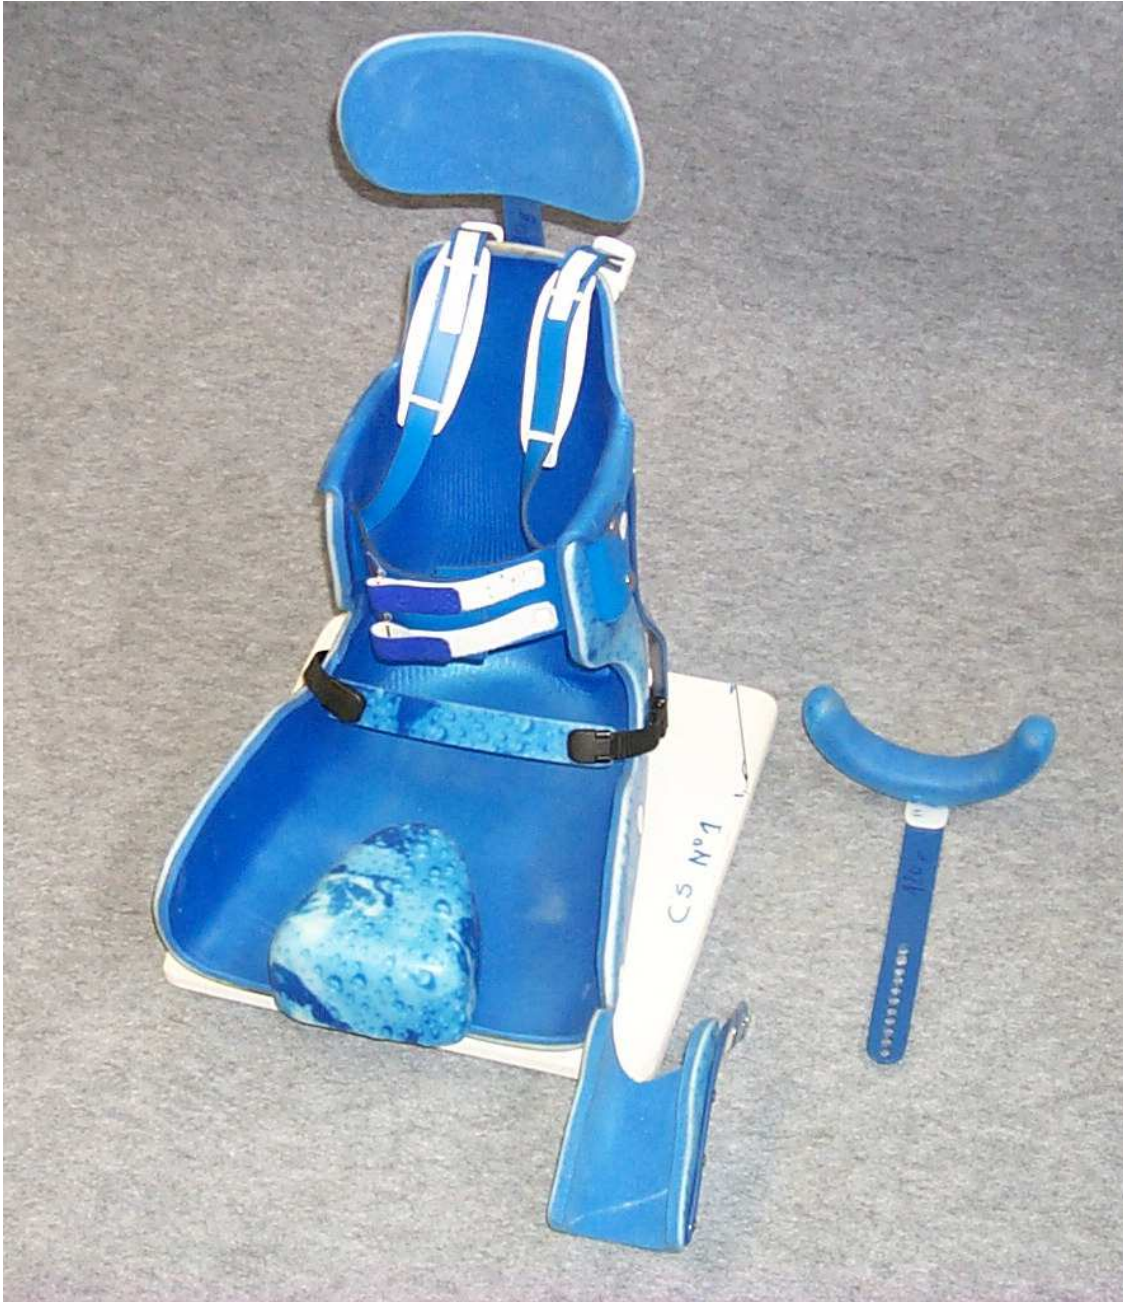
figure 1 : corset-siège et ses équipements moulés sur le mannequin P6m

Il a été confectionné en matériau thermoformable garni d'un capitonnage en mousse. La hauteur du dossier correspond à la base du cou. La flexion des hanches est de 90°. L'abduction des hanches est de 20° par rapport au plan sagittal, contrôlé par un plot d'abduction. L'inclinaison du dossier vers l'arrière par rapport à la verticale est de 5°. Le socle a une dimension de 40 X 40 cm. Le maintien antérieur du thorax est assuré soit par plastron thoracique amovible soit par sangles d'épaule. Deux segments jambiers amovibles fixés par des vis peuvent être enlevés pour des essais dans des configurations différentes. Le corset-siège est équipé de deux têtes amovibles : une avec appui occipital plan et une avec cale-nuque tubulaire. Une sangle de maintien réglable de bassin est également installée (voir figure 1). Le poids du corset-siège est de 4,5 kg avec tous ses équipements (jambières plastron et tête)

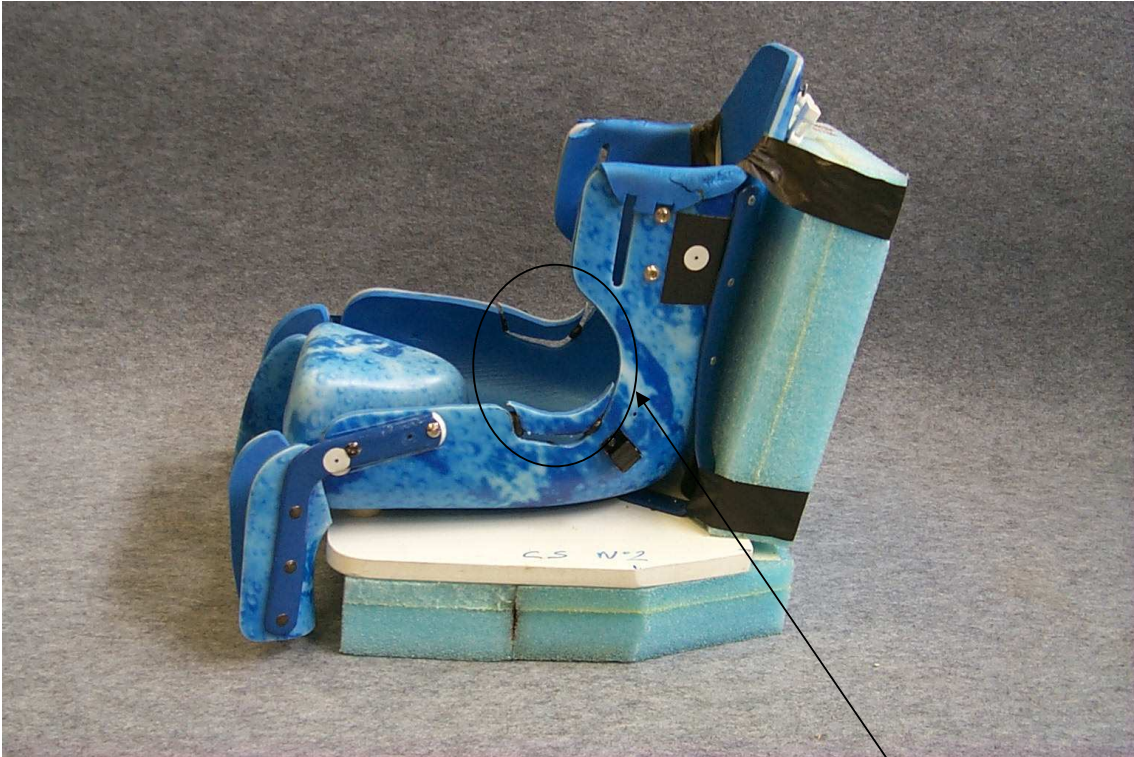
figure 2 : découpes effectuées sur le corset-siège

Aussi, des modifications du corset-siège initial ont été envisagées afin d'améliorer le comportement au choc du mannequin qui y prend place. Ces modifications consistent à échancreur les parois latérales afin d'abaisser le trajet de la sangle pelvienne de façon à ce qu'elle passe sur la surface supérieure des cuisses et prévienne le sous-marriage du mannequin. On peut voir sur la figure 2, ci-dessous, la forme et la nature des échantures au niveau pelvien sur le corset-siège.

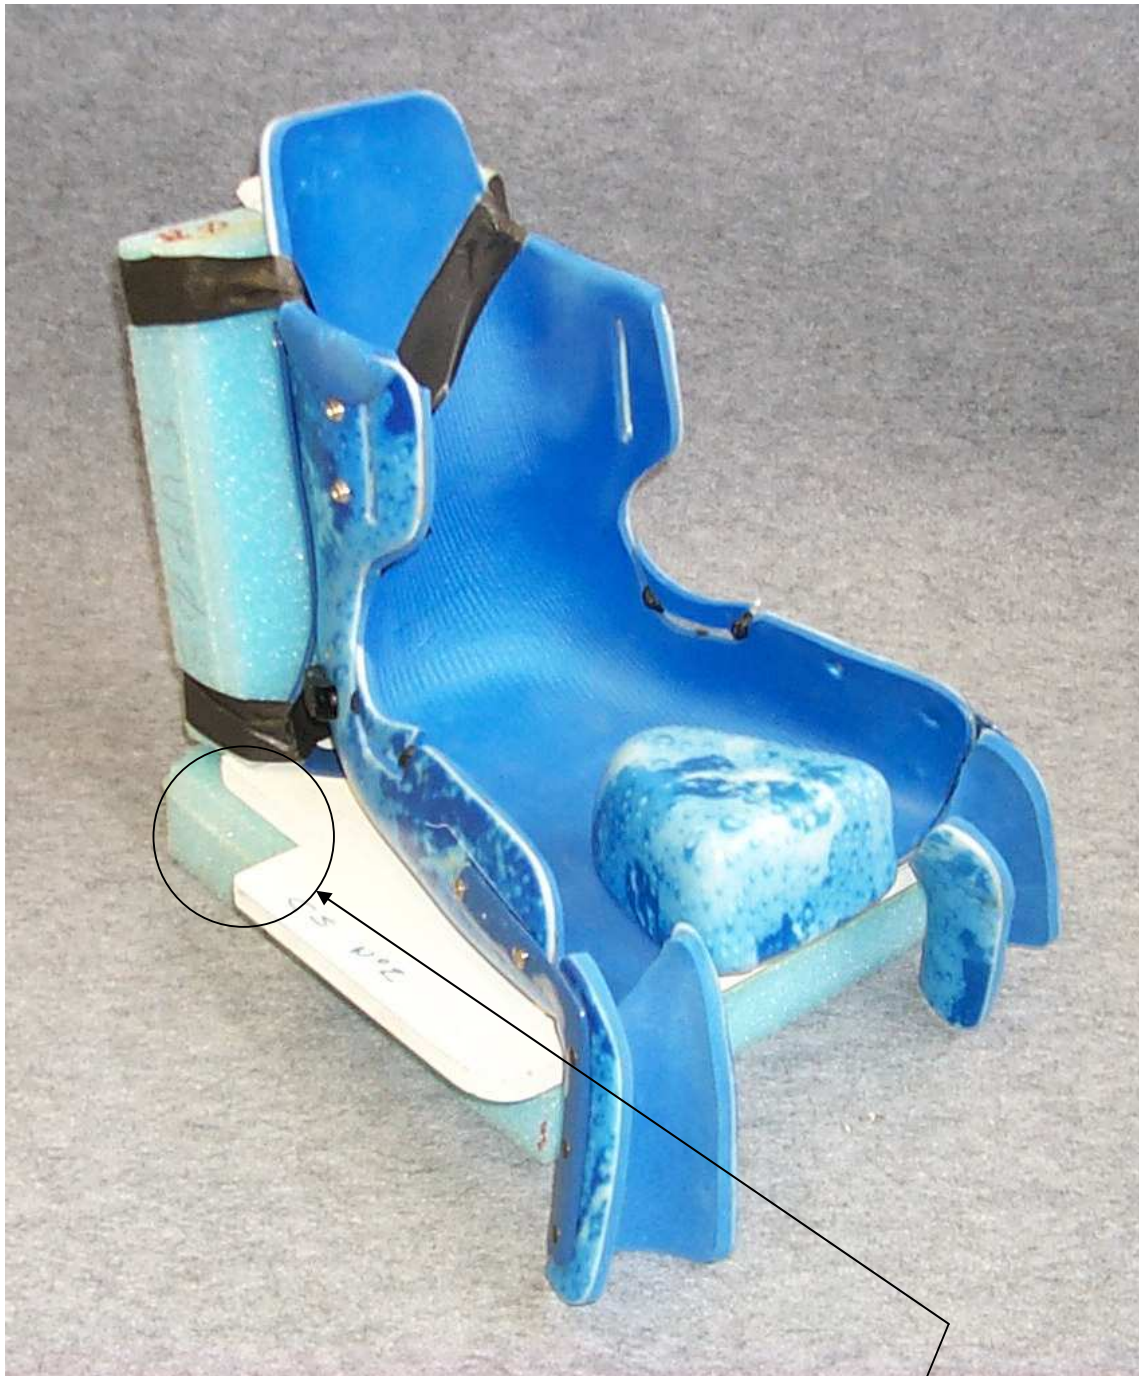
figure 3 : découpe effectuée sur le socle du corset-siège et configuration des cales de positionnement

D'autre part, il est apparu dès le premier essai que le socle du corset-siège risquait d'abîmer le pêne de la ceinture. Une seconde découpe a été réalisée sur ce socle comme indiqué sur la figure 3.

Par ailleurs, afin de rehausser le torse et éviter le passage du baudrier sur le cou, une cale à glisser sous l'assise, de 80 mm d'épaisseur, a été confectionnée en polyéthylène rigide. Une autre cale de même nature a été utilisée pour combler l'espace entre le corset-siège et le dossier de la banquette. La profondeur du socle a également été diminuée sur l'arrière afin que celui-ci ne dépasse pas l'aplomb de la face arrière du dossier et n'empêche pas d'appliquer le dossier contre le siège du véhicule.

La disposition des cales (bleu clair) est montrée sur la figure 3.

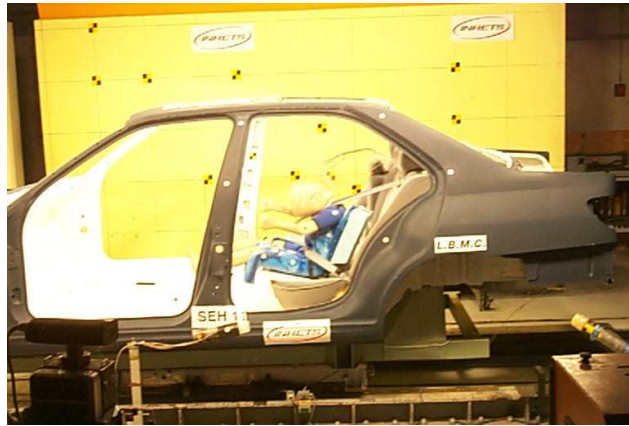
figure 4 : environnement général des essais

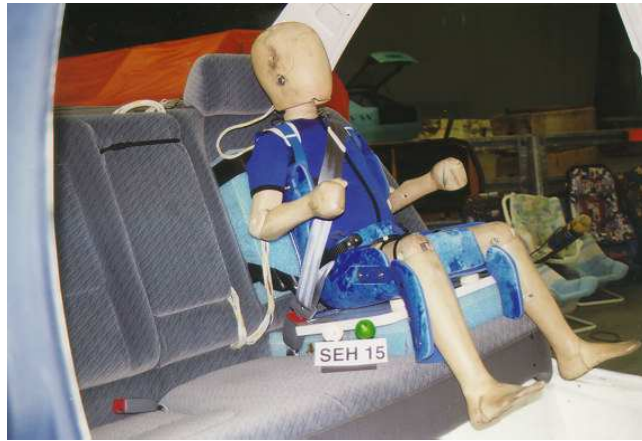
figure 10 : essai 15 ; même configuration que l'essai 13 mais les bretelles servent de maintien orthopédique statique en position assise et non de retenue en cas de choc

SEH 15 : cinématique identique au SEH 13 et fonctionnement des bretelles de maintien sans interférence avec la retenue.

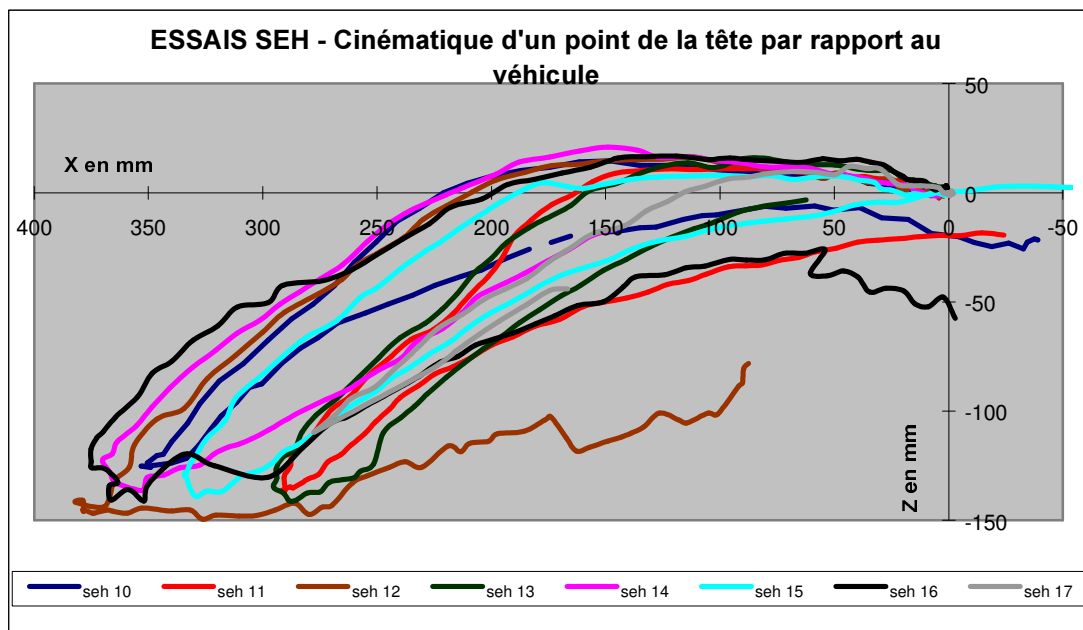
Le déplacement horizontal de la tête reste en dessous des critères imposés pour l'homologation et présente un écart d'environ 100 mm sans raison particulière. Ces déplacements restent assez voisins entre la première et la deuxième campagne. La figure 15 donne un aperçu du déplacement de la tête dans le plan sagittal lors du choc. Aucun lien n'apparaît entre le déplacement maximum de la tête et la configuration de l'essai.

figure 15 : déplacement de la tête mesuré à partir des films d'essais de la deuxième campagne
