# ***AMÉLIORATION DE LA SÉCURITÉ DES ENFANTS EN CORSETS-SIÈGES***

***Rapport final***

*Rapport LBMC n° 2004  
Rapport de Convention avec la Fondation MAIF  
Juillet 2000*

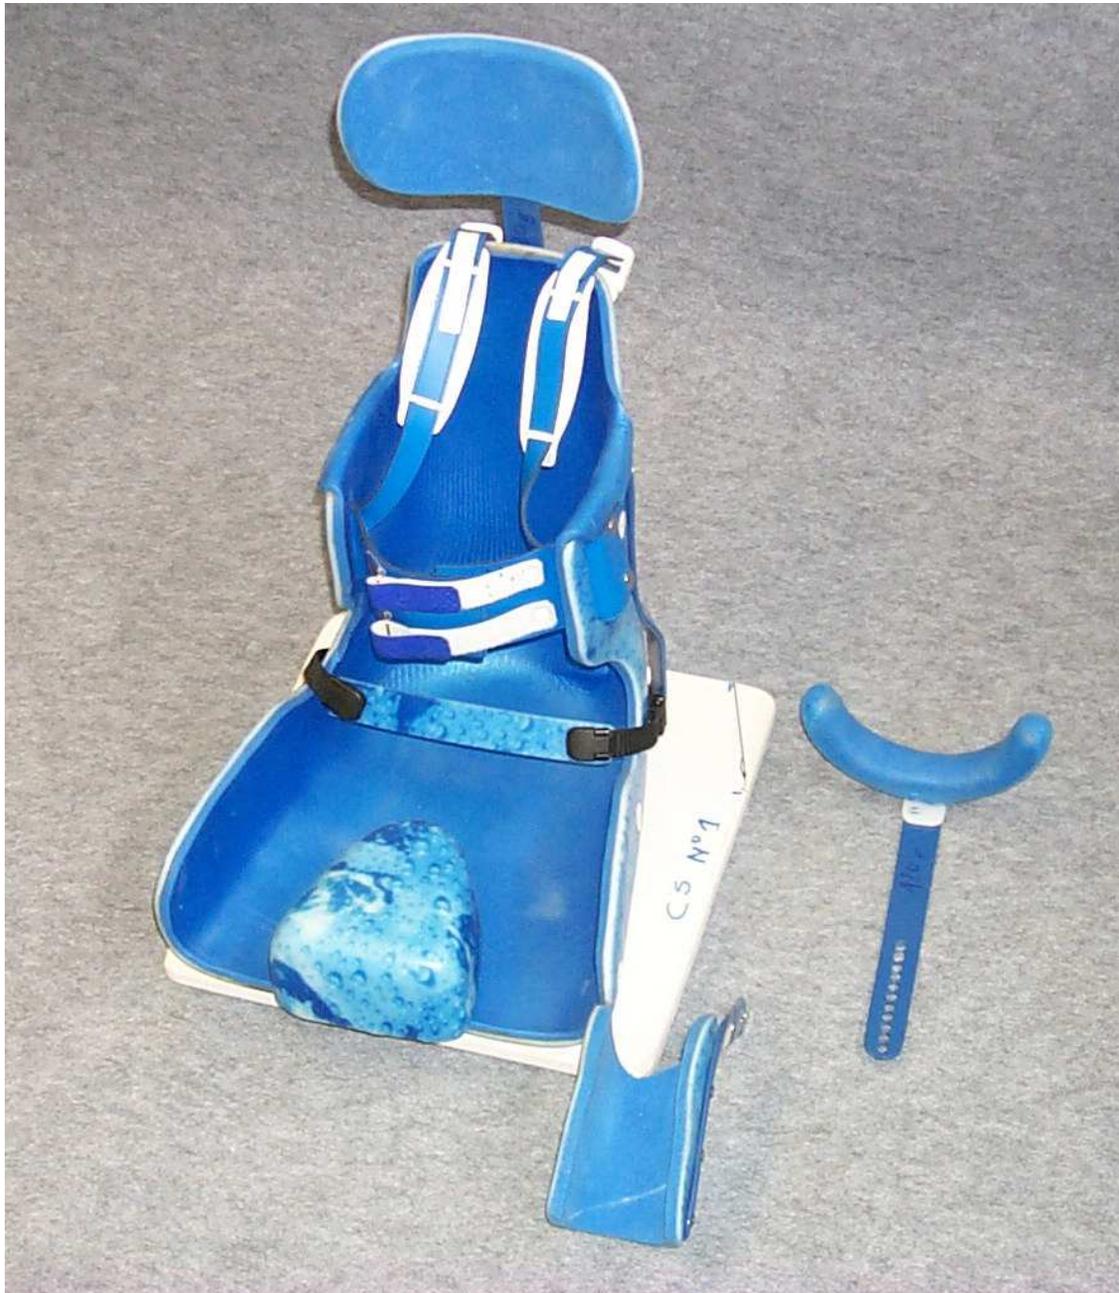
Il a été confectionné en matériau thermoformable garni d'un capitonnage en mousse. La hauteur du dossier correspond à la base du cou. La flexion des hanches est de 90°. L'abduction des hanches est de 20° par rapport au plan sagittal, contrôlé par un plot d'abduction. L'inclinaison du dossier vers l'arrière par rapport à la verticale est de 5°. Le socle a une dimension de 40 X 40 cm. Le maintien antérieur du thorax est assuré soit par plastron thoracique amovible soit par sangles d'épaule. Deux segments jambiers amovibles fixés par des vis peuvent être enlevés pour des essais dans des configurations différentes. Le corset-siège est équipé de deux têtes amovibles : une avec appui occipital plan et une avec cale-nuque tubulaire. Une sangle de maintien réglable de bassin est également installée (voir figure 1). Le poids du corset-siège est de 4,5 kg avec tous ses équipements (jambières plastron et tête)

figure 1 : corset-siège et ses équipements moulés sur le mannequin P6m

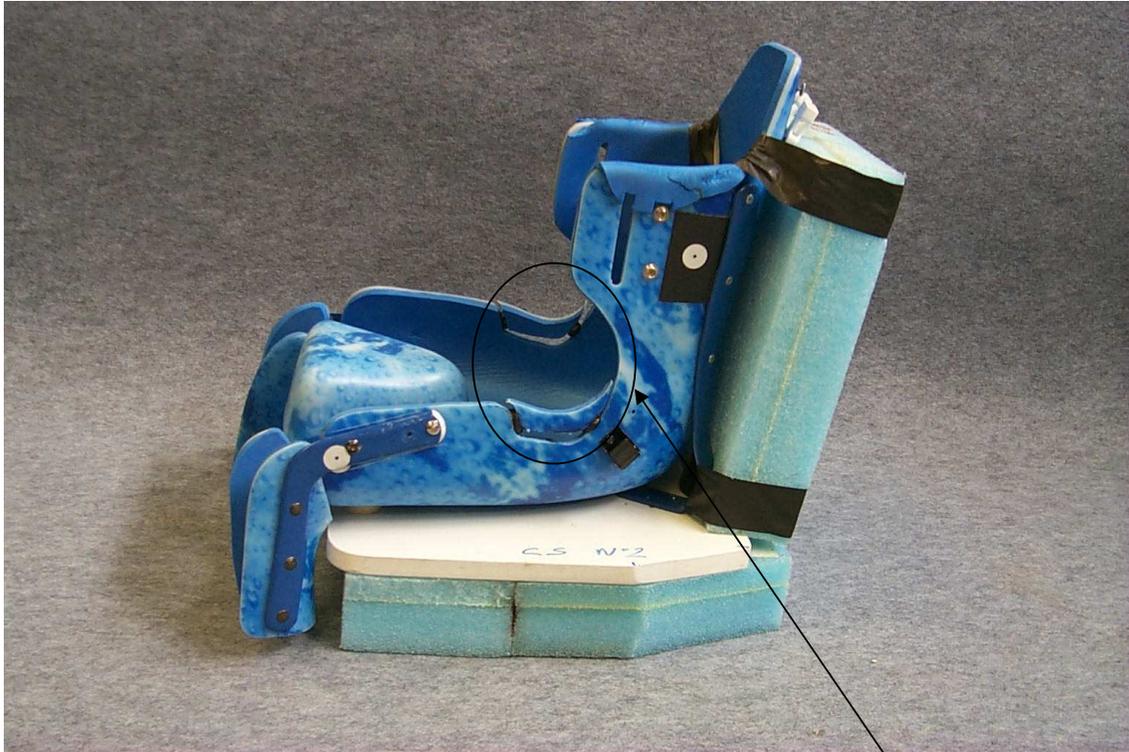
Aussi, des modifications du corset-siège initial ont été envisagées afin d'améliorer le comportement au choc du mannequin qui y prend place. Ces modifications consistent à échancreur les parois latérales afin d'abaisser le trajet de la sangle pelvienne de façon à ce qu'elle passe sur la surface supérieure des cuisses et prévienne le sous-marinage du mannequin. On peut voir sur la figure 2, ci-dessous, la forme et la nature des échantures au niveau pelvien sur le corset-siège.

figure 2 : découpes effectuées sur le corset-siège

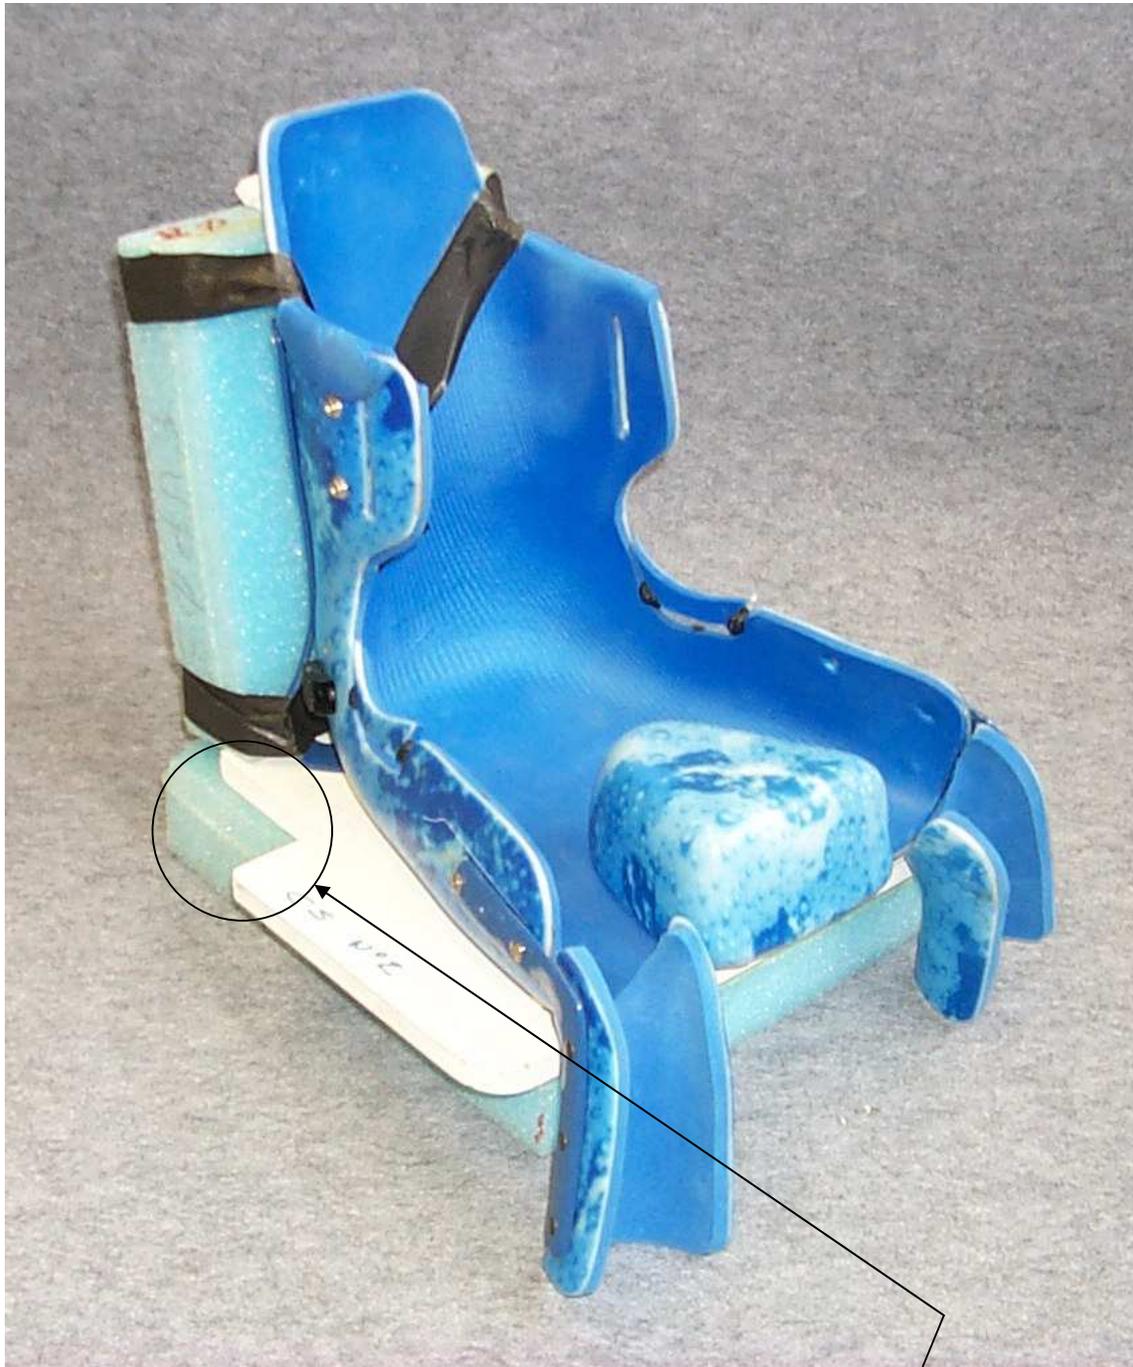
D'autre part, il est apparu dès le premier essai que le socle du corset-siège risquait d'abîmer le pêne de la ceinture. Une seconde découpe a été réalisée sur ce socle comme indiqué sur la figure 3.

Par ailleurs, afin de rehausser le torse et éviter le passage du baudrier sur le cou, une cale à glisser sous l'assise, de 80 mm d'épaisseur, a été confectionnée en polyéthylène rigide. Une autre cale de même nature a été utilisée pour combler l'espace entre le corset-siège et le dossier de la banquette. La profondeur du socle a également été diminuée sur l'arrière afin que celui-ci ne dépasse pas l'aplomb de la face arrière du dossier et n'empêche pas d'appliquer le dossier contre le siège du véhicule.

La disposition des cales (bleu clair) est montrée sur la figure 3.

*figure 3 : découpe effectuée sur le socle du corset-siège  
et configuration des cales de positionnement*

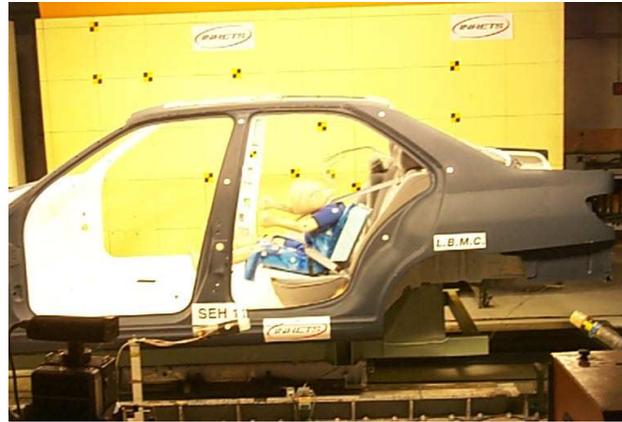
figure 4 : environnement général des essais

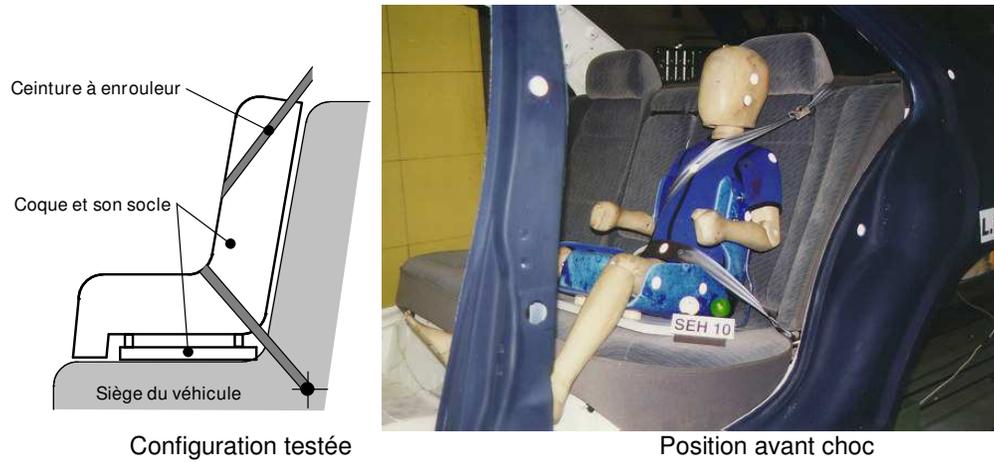
- l'essai n°10 est considéré comme l'essai de référence qui permet de faire le lien entre la première et la deuxième campagne ;

figure 5 : essai 10 ; corset-siège de référence

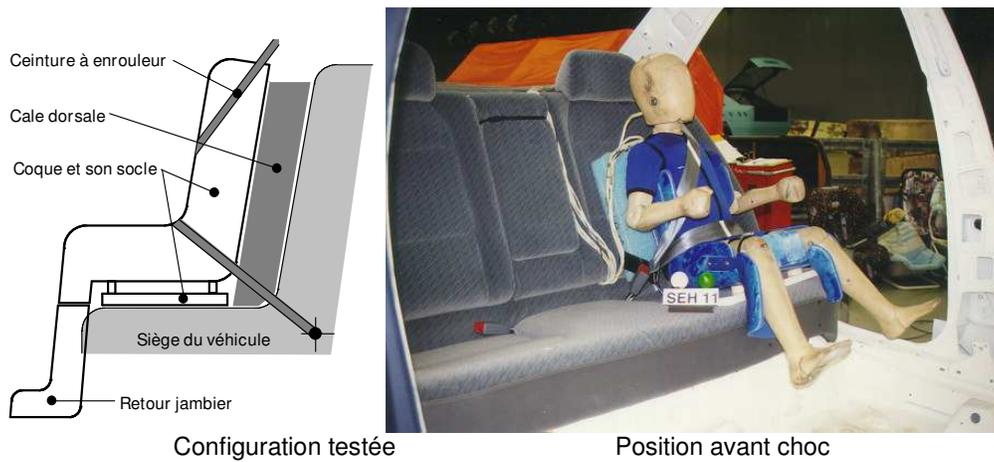
figure 6 : essai 11 ; corset-siège avec jambières et cale dorsale

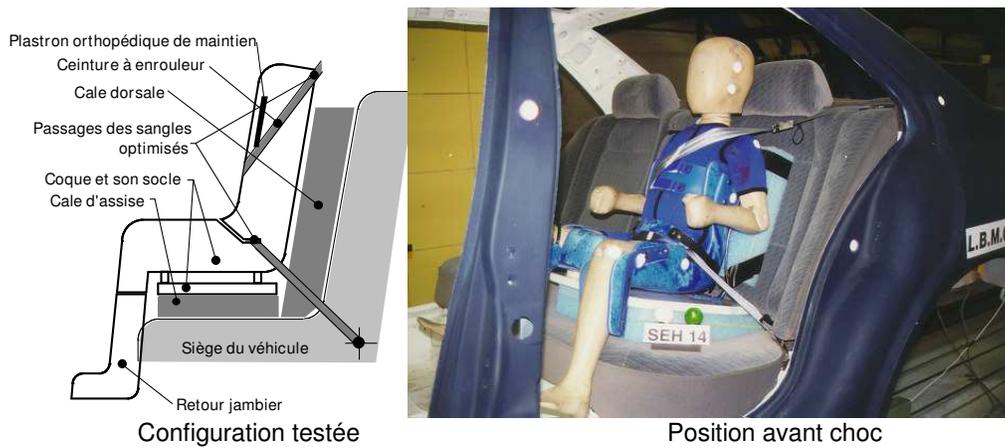
figure 9 : essai 14 ; même configuration que l'essai 13 mais le plastron sert de maintien orthopédique statique en position assise et non de retenue en cas de choc

SEH 14 : cinématique identique au SEH 13 et fonctionnement du plastron sans interférence avec la retenue.

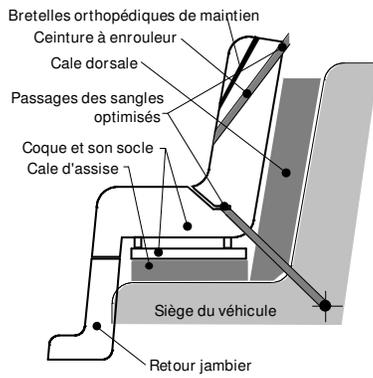
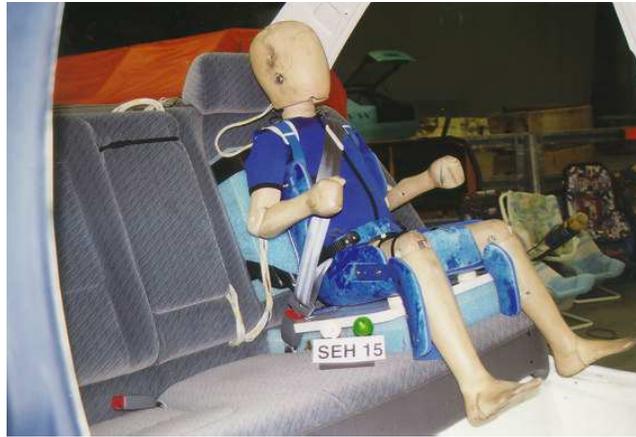
figure 10 : essai 15 ; même configuration que l'essai 13 mais les bretelles servent de maintien orthopédique statique en position assise et non de retenue en cas de choc

SEH 15 : cinématique identique au SEH 13 et fonctionnement des bretelles de maintien sans interférence avec la retenue.

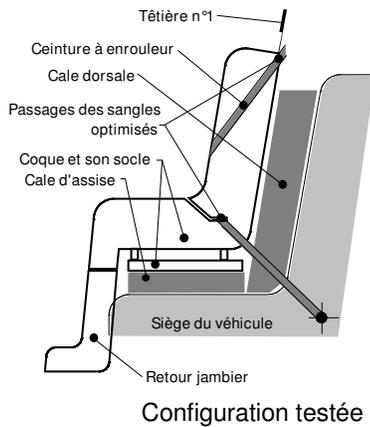
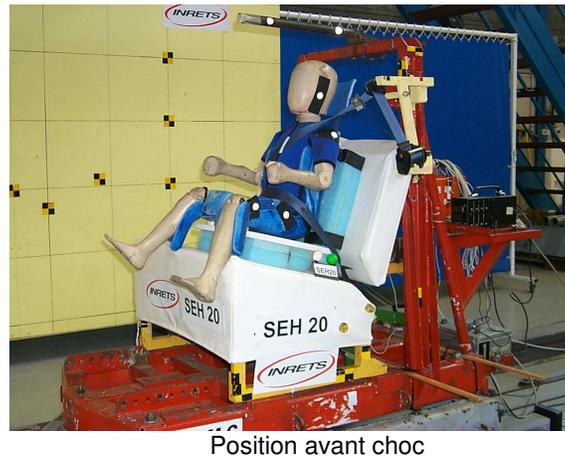
figure 13 : essai 20

On trouvera ci-après les détails des diverses configurations de corset-sièges installés (voir figures 13 et 14). La différence entre ces deux essais provient de la tête qui est plate pour l'essai 20 et tubulaire pour l'essai 21

SEH 20 : légère avancée du socle du corset-siège. Pivotement du thorax autour du brin d'épaule. Retour normal de la tête contre l'appui tête.

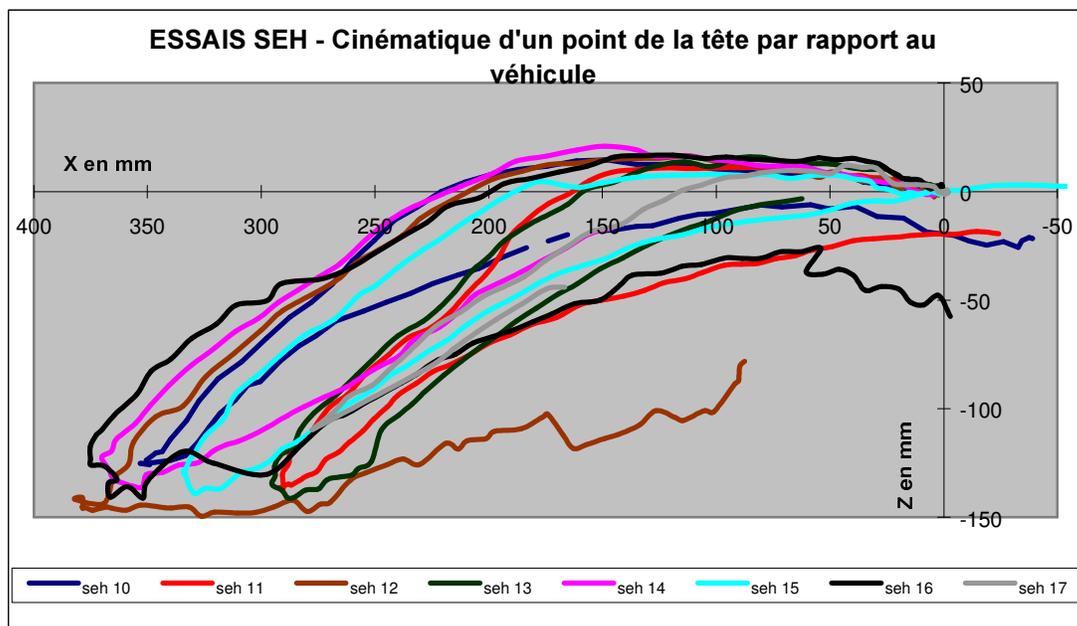
Le déplacement horizontal de la tête reste en dessous des critères imposés pour l'homologation et présente un écart d'environ 100 mm sans raison particulière. Ces déplacements restent assez voisins entre la première et la deuxième campagne. La figure 15 donne un aperçu du déplacement de la tête dans le plan sagittal lors du choc. Aucun lien n'apparaît entre le déplacement maximum de la tête et la configuration de l'essai.

figure 15 : déplacement de la tête mesuré à partir des films d'essais de la deuxième campagne
