# Suivi par émission acoustique des mécanismes d'endommagement d'un composite aramide époxyde, après fatigue en traction et vieillissement en eau salée

Le présent article contribue à mettre en relief l'impact de la fatigue en traction et le vieillissement hydrique en eau salée sur un composite à base de fibres d'aramide taffetas et de résine époxyde sous surveillance acoustique. A cet effet, des éprouvettes en stratifiés ont été fatiguées en premier lieu selon plusieurs nombres de cycles (100 à 50000 cycles) avant d'être immergées en second lieu pendant plusieurs durées (100 à 1000h) dans de l'eau salée (37‰). Le suivi acoustique a été réalisé grâce à trois capteurs piézoélectriques qui ont été placés sur les surfaces des éprouvettes lors des essais statiques. Il nous a permis de détecter en direct les différents types d'endommagement occasionnés par la fatigue et le vieillissement (fissuration matricielle, délaminage et rupture des fibres). Les résultats obtenus qui mettent en reliefs les effets de la fatigue et du vieillissement, montrent que ces deux paramètres diminuent les caractéristiques à la rupture du matériau, progressivement en fonction de l'augmentation des nombres de

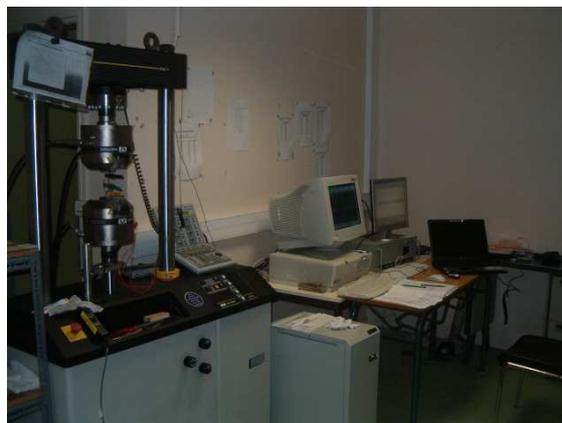
Les essais de traction ont été réalisés sur une machine hydraulique universelle de marque INSTRON modèle 8516 équipée avec une cellule de force de 100 kN, représentée par la figure 1.

Figure 1 : Machine de traction et pilotage

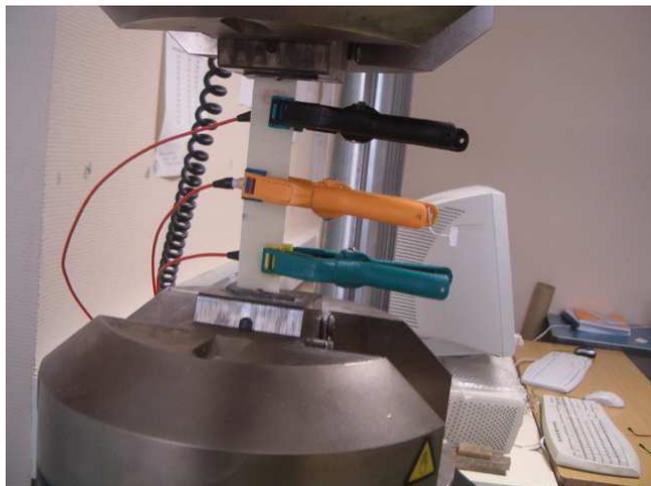
Le suivi et l'acquisition des données acoustiques, se font en parallèle avec les essais mécaniques, grâce à un autre logiciel et à un autre ordinateur.

Figure 2 : Acquisition acoustique

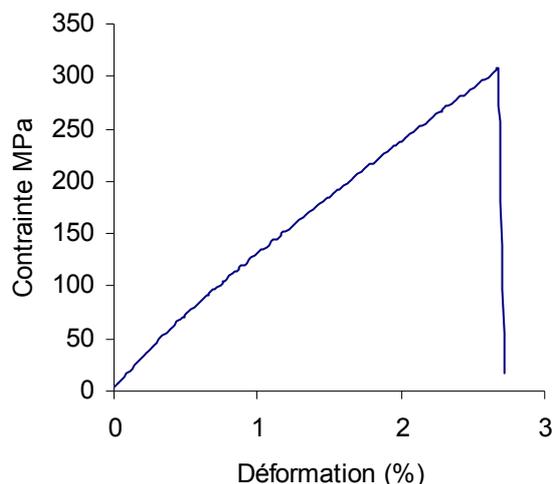
Figure 3 : Courbe contrainte/déformation du kevlar 171

La courbe, en début d'évolution et jusqu'au maximum de la contrainte est caractérisée par un comportement de type fragile du matériau, qui se manifeste par une variation quasi-linéaire de la contrainte en fonction de la déformation. Ce comportement est le résultat de la rupture progressive de la matrice, élément le plus fragile du composite, suivi de décohésions et d'éventuels délaminages. Une fois fragilisé, le matériau cède sous l'effet de l'effort, caractérisé par une chute brusque, qui implique une rupture des fibres sans pour autant arriver à la rupture totale de l'éprouvette.

Les résultats des essais de traction statique sont donnés par la figure 3 et les valeurs sont portés au tableau 1.

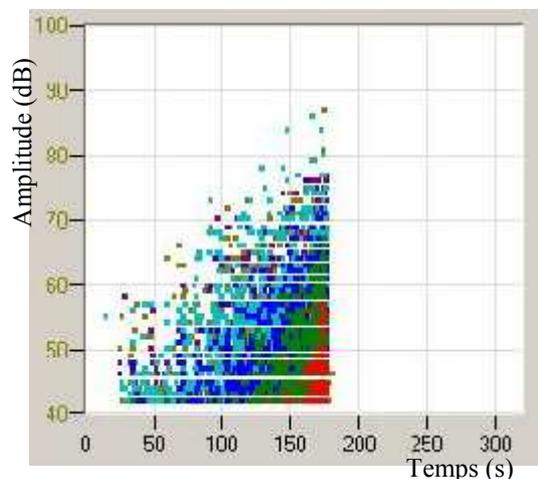
Figure 4: Suivi acoustique de l'évolution de la traction

La figure 4 représente l'évolution des événements acoustiques au cours de l'essai. Les différents mécanismes d'endommagement rencontrés dans ce matériau sont visualisés grâce à l'émission acoustique et sont principalement la fissuration de la matrice, le décollement à l'interface fibre/matrice, le délaminage interlaminaire et la rupture finale des fibres, qui conduit à la dégradation du composite. Chaque type d'endommagement est caractérisé par sa plage d'amplitudes. Il est à signaler qu'il est difficile de cerner ces différentes plages avec précision, puisque d'un côté elles se chevauchent entre elles et d'un autre côté les différents auteurs ne donnent pas les mêmes amplitudes aux mêmes endommagements.

Pour notre cas, nous pouvons dire que la fissuration de la matrice commence à partir des 25 premières secondes pour une amplitude comprise entre 40 et 60 dB. La décohésion et le délaminage apparaissent sporadiquement en début de sollicitation pour prendre de l'ampleur à partir de 100 secondes (60-70 dB). Quant à la rupture des fibres elle apparaît faiblement en même temps que le délaminage pour s'accroître vers la fin (70-85 dB).

Les effets de la fatigue et du vieillissement sont conjugués et sont donnés par la figure 8. Cette figure représente un essai statique après une fatigue de 1000 cycles suivi d'une immersion en eau salée pendant 100 heures d'un kevlar 171. Comparativement à la figure 4, qui représente un essai statique sans fatigue ni vieillissement, les résultats de la figure 8, montrent qu'il y a une richesse en événements, révélateurs d'un changement du comportement de l'éprouvette face au même essai. Le matériau est fragilisé, puisqu'il commence à se dégrader dès les premières secondes de l'essai, alors que l'éprouvette de la figure 4, ne commence à se dégrader qu'à partir de la 25<sup>ème</sup> seconde. Il y a aussi apparition de rupture de matrice et de délaminage brusques, dus sûrement aux effets du vieillissement.

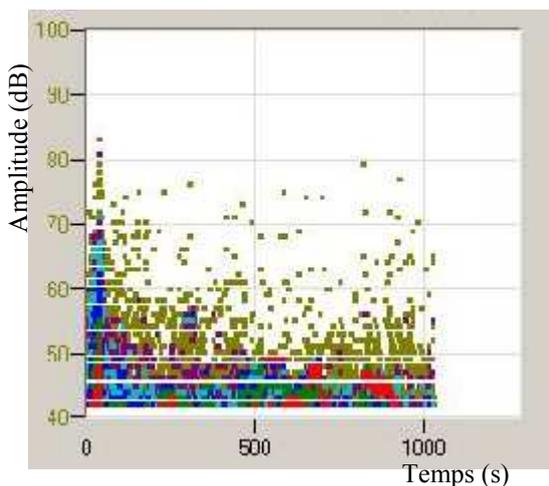
Pour cerner l'effet de la fatigue sur le matériau, nous avons optés pour une série de nombres de cycles comprise entre 100 et 50 000 cycles. La figure 5 donne une idée sur l'évolution des évènements acoustiques au cours de la fatigue d'un composite kevlar 171.

Le suivi acoustique est d'un apport très précieux, puisqu'il nous permet de bien visualiser les différents endommagements subit par le matériau. Pour bien comprendre l'apparition des différents types de dégradations, il faut savoir que l'éprouvette subit un chargement égal à 50% du déplacement à la rupture en statique. Puis commence une fatigue sous une fréquence de 10Hz, pour une amplitude de 10% du déplacement à la rupture.

Il est très facile de distinguer les effets des deux opérations de chargement et de fatigue. La première opération se manifeste dès le départ par une rupture de matrice suivi par un délaminage puis d'une rupture de fibres, sur un temps très court qui correspond à la charge brusque de l'éprouvette. Puis commence la fatigue qui se manifeste par une rupture de matrice, tout le long de l'opération. Le délaminage est très faible et la rupture de fibres est très rare.

Figure 5 : Effet de la fatigue sur un kevlar 171

Suite à ces résultats, nous pouvons dire que le matériau résiste mal aux efforts brusques et s'adapte mieux à une fatigue longue et constante.

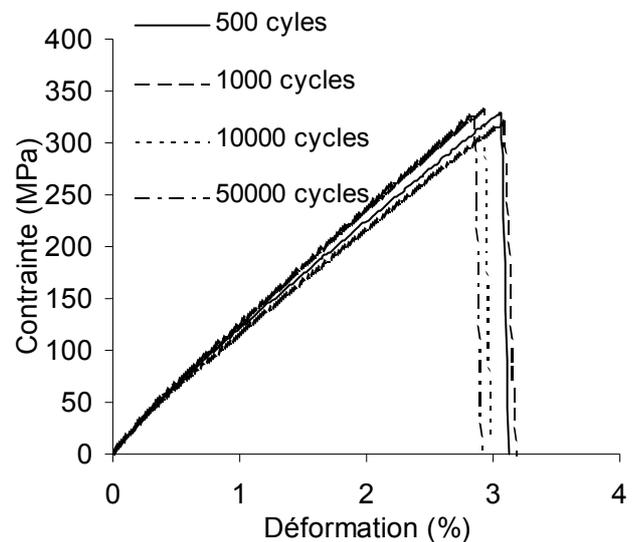
Après différents nombres de cycles de fatigue (500, 1000, 10000 et 50000), les éprouvettes sont immergées dans de l'eau salée pendant 1000h, pour subir le même vieillissement hydrique. Suite à quoi, elles subissent une traction statique jusqu'à rupture. Les résultats obtenus, portés sur la figure 6 sont comparés entre-eux pour mettre en relief l'effet de la fatigue sur le composite aramide. Ils montrent que le comportement du matériau est le même que pour le cas de l'essai statique de caractérisation du matériau de la figure 3. Il est de type fragile pour la série d'éprouvettes testées. D'abord une variation quasi-linéaire de la contrainte en fonction de la déformation, ensuite une chute brutale de cette dernière. Cette chute est due à la rupture des fibres, entraînant la rupture totale de l'éprouvette. Nous observons que, les valeurs maximales de la contrainte et de la déformation correspondante diminuent lorsque le nombre de cycles de fatigue augmente, sauf pour la courbe de 1000 cycles qui se superpose sur celle des 500. Nous pouvons déduire que l'effet de la fatigue est le même pour la plage 500-1000 cycles.

Figure 6 :Rupture après fatigue et 1000 heures d'immersion

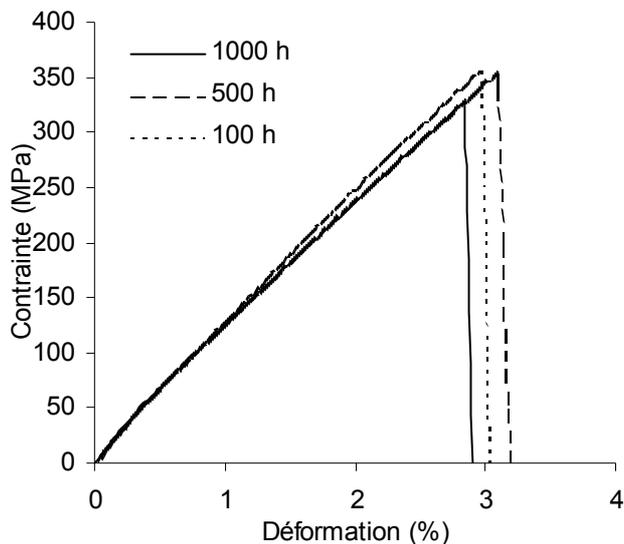
Après fatigue à différents nombres de cycles, nous avons immergé les éprouvettes dans l'eau salée pendant trois durées différentes, afin de leur faire subir différents niveaux de vieillissement. Ensuite, elles ont été testées en traction statique. La figure 7 donne les résultats d'essais statiques après fatigue à 50000 cycles et pour les trois durées de vieillissement (100, 500 et 1000h). Cette figure représente l'évolution de la contrainte en fonction de la déformation. L'analyse de ces résultats montre que le comportement reste quasi-linéaire jusqu'à la rupture de l'éprouvette qui est de type fragile. La contrainte et le déplacement à la rupture diminuent faiblement lorsque la durée d'immersion augmente, sauf pour les 500h. Ce qui démontre que les durées d'immersion doivent être augmentées, pour que le suivi soit plus représentatif.

Figure 7 : Rupture après 50 000 cycles de fatigue et vieillissement

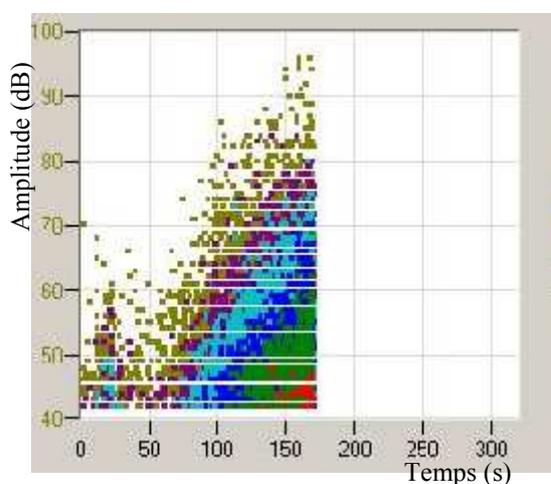
Figure 8 : Rupture après 1000 cycles de fatigue et 100 h d'immersion

A partir des 50 premières secondes, les différentes dégradations commencent à apparaître progressivement d'une manière intensive. De la 50<sup>ème</sup> à 100<sup>ème</sup> seconde, nous avons une rupture de matrice et un délaminage plus au moins diffus. De la 100<sup>ème</sup> jusqu'à la fin, nous avons rupture de matrice et délaminage plus intensifs avec apparition de rupture de fibres.
