Suivi par émission acoustique des mécanismes d'endommagement d'un composite aramide époxyde, après fatigue en traction et vieillissement en eau salée

Younes Menail, Abderrahim El Mahi, Bachir Redjel, Rachid Barbaoui. Suivi par émission acoustique des mécanismes d'endommagement d'un composite aramide époxyde, après fatigue en traction et vieillissement en eau salée. 10ème Congrès Français d'Acoustique, Apr 2010, Lyon, France. hal-00551143

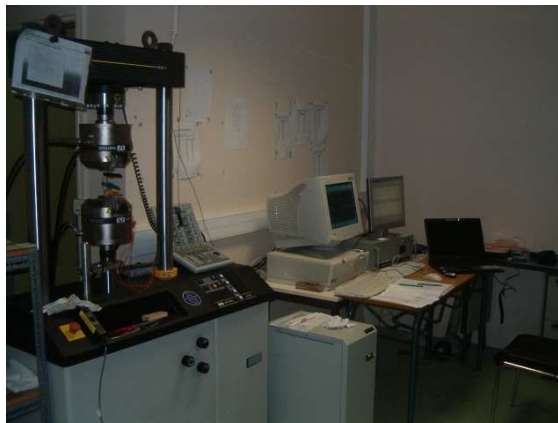
Les essais de traction ont été réalisés sur une machine hydraulique universelle de marque INSTRON modèle 8516 équipée avec une cellule de force de 100 kN, représentée par la figure 1.

Figure 1 : Machine de traction et pilotage

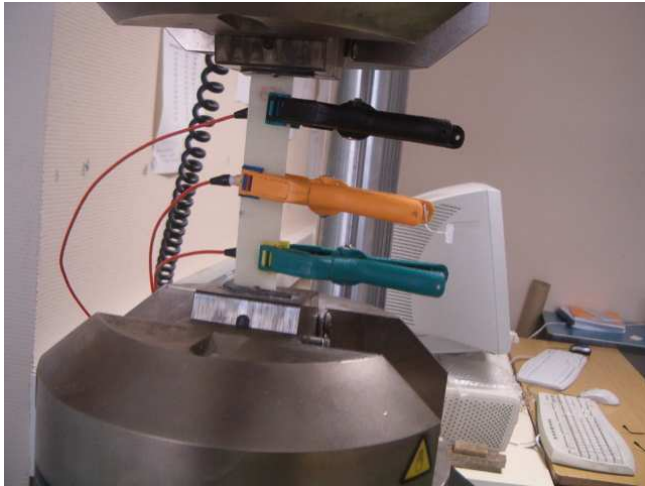
Le suivi et l'acquisition des données acoustiques, se font en parallèle avec les essais mécaniques, grâce à un autre logiciel et à un autre ordinateur.

Figure 2 : Acquisition acoustique

Le pilotage et l'acquisition des données sont faits par ordinateur pour enregistrer l'évolution de la contrainte en fonction de la déformation (figure 2). Les essais sont réalisés à température ambiante (15 à 25°C). La machine est pilotée à vitesse de traverse constante. Cette vitesse a été déterminée suite à une série d'essais préliminaires, qui a permis de la fixer à 1 mm/min pour tous les types d'échantillons. L'emploi d'une même vitesse, quel que soit le type d'essais, permet de s'affranchir de l'effet viscoélastique produit par les résines, lors de la comparaison de résultats provenant de différents essais.
