Suivi par émission acoustique des mécanismes d'endommagement d'un composite aramide époxyde, après fatigue en traction et vieillissement en eau salée

Younes Menail, Abderrahim El Mahi, Bachir Redjel, Rachid Barbaoui

Younes Menail, Abderrahim El Mahi, Bachir Redjel, Rachid Barbaoui. Suivi par émission acoustique des mécanismes d'endommagement d'un composite aramide époxyde, après fatigue en traction et vieillissement en eau salée. 10ème Congrès Français d'Acoustique, Apr 2010, Lyon, France. hal-00551143

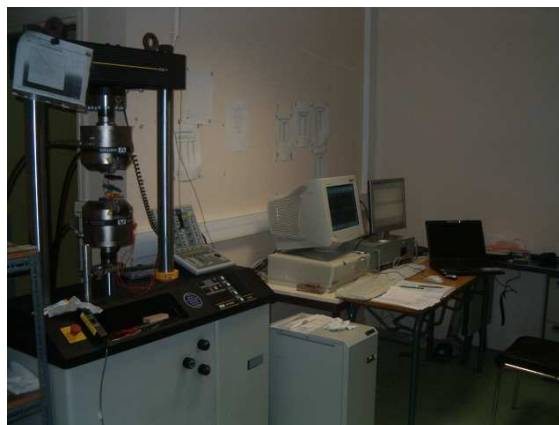
Les essais de traction ont été réalisés sur une machine hydraulique universelle de marque INSTRON modèle 8516 équipée avec une cellule de force de 100 kN, représentée par la figure 1.

Figure 1 : Machine de traction et pilotage

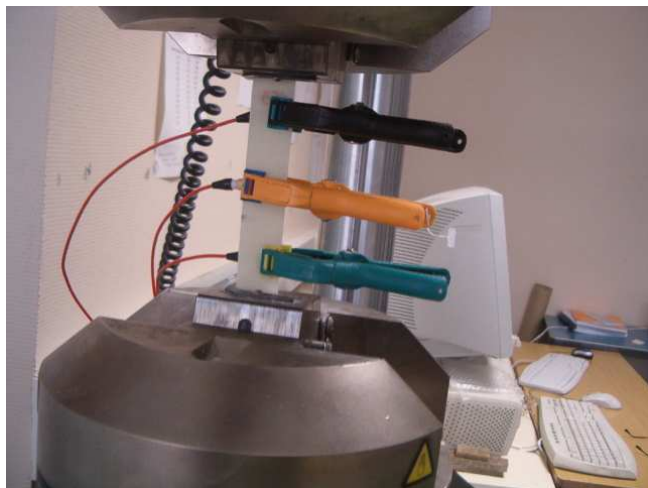
Le suivi et l'acquisition des données acoustiques, se font en parallèle avec les essais mécaniques, grâce à un autre logiciel et à un autre ordinateur.

Figure 2 : Acquisition acoustique

Le pilotage et l'acquisition des données sont faits par ordinateur pour enregistrer l'évolution de la contrainte en fonction de la déformation (figure 2). Les essais sont réalisés à température ambiante (15 à 25°C). La machine est pilotée à vitesse de traverse constante. Cette vitesse a été déterminée suite à une série d'essais préliminaires, qui a permis de la fixer à 1 mm/min pour tous les types d'échantillons. L'emploi d'une même vitesse, quel que soit le type d'essais, permet de s'affranchir de l'effet viscoélastique produit par les résines, lors de la comparaison de résultats provenant de différents essais.

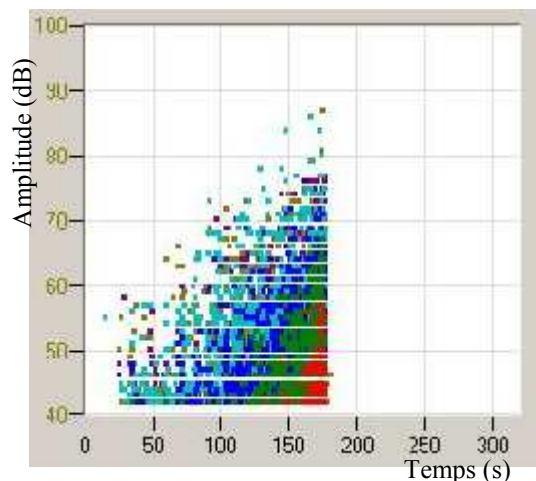
Figure 4: Suivi acoustique de l'évolution de la traction

La figure 4 représente l'évolution des événements acoustiques au cours de l'essai. Les différents mécanismes d'endommagement rencontrés dans ce matériau sont visualisés grâce à l'émission acoustique et sont principalement la fissuration de la matrice, le décollement à l'interface fibre/matrice, le délaminage interlaminaire et la rupture finale des fibres, qui conduit à la dégradation du composite. Chaque type d'endommagement est caractérisé par sa plage d'amplitudes. Il est à signaler qu'il est difficile de cerner ces différentes plages avec précision, puisque d'un côté elles se chevauchent entre elles et d'un autre côté les différents auteurs ne donnent pas les mêmes amplitudes aux mêmes endommagements.

Pour notre cas, nous pouvons dire que la fissuration de la matrice commence à partir des 25 premières secondes pour une amplitude comprise entre 40 et 60 dB. La décohésion et le délaminage apparaissent sporadiquement en début de sollicitation pour prendre de l'ampleur à partir de 100 secondes (60-70 dB). Quant à la rupture des fibres elle apparaît faiblement en même temps que le délaminage pour s'accroître vers la fin (70-85 dB).

Les effets de la fatigue et du vieillissement sont conjugués et sont donnés par la figure 8. Cette figure représente un essai statique après une fatigue de 1000 cycles suivi d'une immersion en eau salée pendant 100 heures d'un kevlar 171. Comparativement à la figure 4, qui représente un essai statique sans fatigue ni vieillissement, les résultats de la figure 8, montrent qu'il y a une richesse en événements, révélateurs d'un changement du comportement de l'éprouvette face au même essai. Le matériau est fragilisé, puisqu'il commence à se dégrader dès les premières secondes de l'essai, alors que l'éprouvette de la figure 4, ne commence à se dégrader qu'à partir de la 25^{ème} seconde. Il y a aussi apparition de rupture de matrice et de délaminage brusques, dus sûrement aux effets du vieillissement.

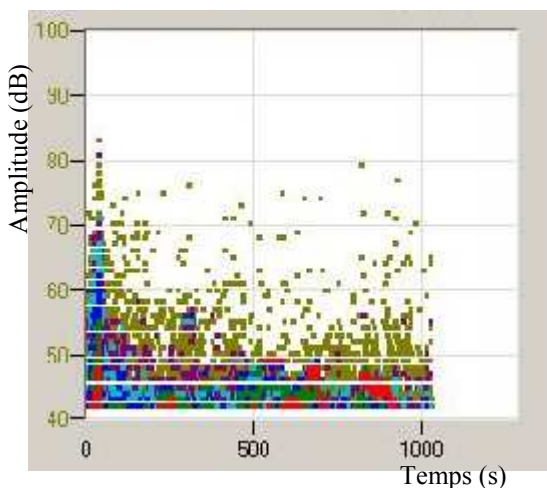
Pour cerner l'effet de la fatigue sur le matériau, nous avons optés pour une série de nombres de cycles comprise entre 100 et 50 000 cycles. La figure 5 donne une idée sur l'évolution des événements acoustiques au cours de la fatigue d'un composite kevlar 171.

Le suivi acoustique est d'un apport très précieux, puisqu'il nous permet de bien visualiser les différents endommagements subit par le matériau. Pour bien comprendre l'apparition des différents types de dégradations, il faut savoir que l'éprouvette subit un chargement égal à 50% du déplacement à la rupture en statique. Puis commence une fatigue sous une fréquence de 10Hz, pour une amplitude de 10% du déplacement à la rupture.

Il est très facile de distinguer les effets des deux opérations de chargement et de fatigue. La première opération se manifeste dès le départ par une rupture de matrice suivi par un délaminage puis d'une rupture de fibres, sur un temps très court qui correspond à la charge brusque de l'éprouvette. Puis commence la fatigue qui se manifeste par une rupture de matrice, tout le long de l'opération. Le délaminage est très faible et la rupture de fibres est très rare.

Figure 5 : Effet de la fatigue sur un kevlar 171

Suite à ces résultats, nous pouvons dire que le matériau résiste mal aux efforts brusques et s'adapte mieux à une fatigue longue et constante.

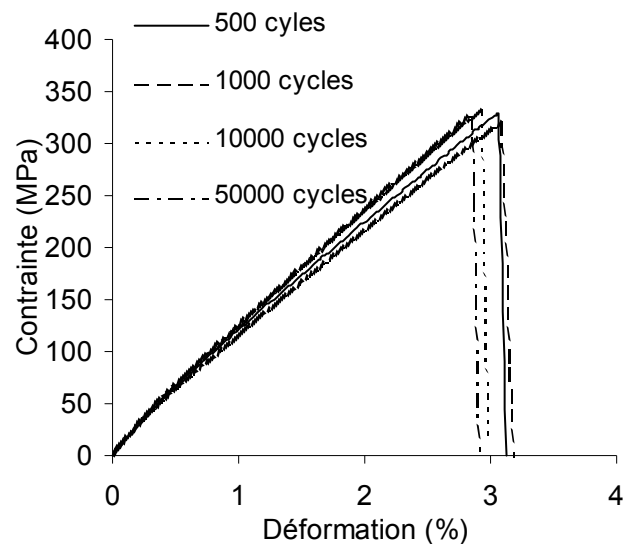
Après différents nombres de cycles de fatigue (500, 1000, 10000 et 50000), les éprouvettes sont immergées dans de l'eau salée pendant 1000h, pour subir le même vieillissement hydrique. Suite à quoi, elles subissent une traction statique jusqu'à rupture. Les résultats obtenus, portés sur la figure 6 sont comparés entre-eux pour mettre en relief l'effet de la fatigue sur le composite aramide. Ils montrent que le comportement du matériau est le même que pour le cas de l'essai statique de caractérisation du matériau de la figure 3. Il est de type fragile pour la série d'éprouvettes testées. D'abord une variation quasi-linéaire de la contrainte en fonction de la déformation, ensuite une chute brutale de cette dernière. Cette chute est due à la rupture des fibres, entraînant la rupture totale de l'éprouvette. Nous observons que, les valeurs maximales de la contrainte et de la déformation correspondante diminuent lorsque le nombre de cycles de fatigue augmente, sauf pour la courbe de 1000 cycles qui se superpose sur celle des 500. Nous pouvons déduire que l'effet de la fatigue est le même pour la plage 500-1000 cycles.

Figure 6 :Rupture après fatigue et 1000 heures d'immersion

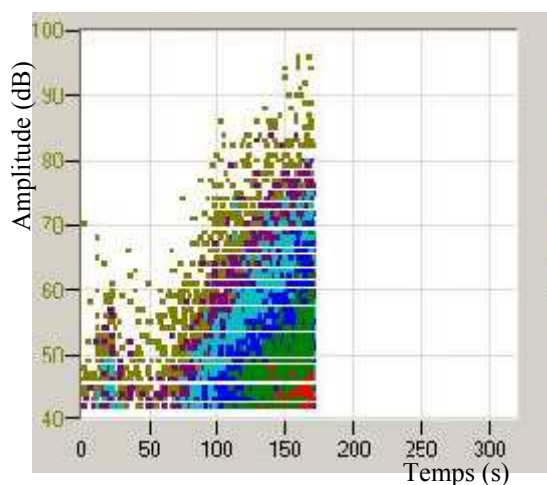
Figure 8 : Rupture après 1000 cycles de fatigue et 100 h d'immersion

A partir des 50 premières secondes, les différentes dégradations commencent à apparaître progressivement d'une manière intensive. De la 50^{ème} à 100^{ème} seconde, nous avons une rupture de matrice et un délaminage plus au moins diffus. De la 100^{ème} jusqu'à la fin, nous avons rupture de matrice et délaminage plus intensifs avec apparition de rupture de fibres.
