**Étude du vieillissement du bois dans les instruments de musique dans une optique de conservation préventive.
Effet de l'âge et des contraintes mécaniques et hygrothermiques appliquées en fonction des conditions de jeu. 1er rapport d'étape**

Validation d'un dispositif de mesure des propriétés viscoélastiques et essais d'applicabilité aux bois

Iris BREMAUD, Joseph GRIL

Janvier 2005

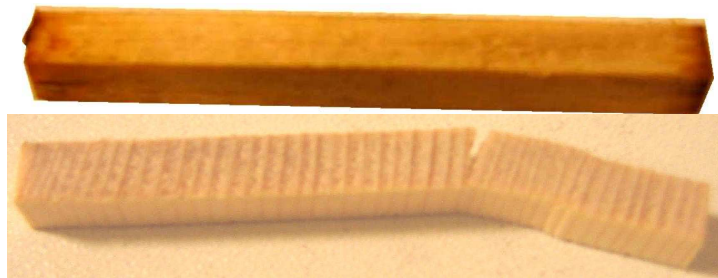
**Figure 5 : haut : pénétration du couplant dans une éprouvette d'épicéa en direction longitudinale ;
bas : rupture d'une éprouvette d'épicéa en direction quasi radiale, pour un serrage comparable à celui
appliqué sur les éprouvettes longitudinales**

Ce point s'est avéré le plus problématique que ce soit en terme de serrage des éprouvettes, ou du couplant utilisé. Le couplant visqueux, qui donne de bons résultats pour les matériaux peu poreux (aluminium, bois de forte densité), a l'inconvénient de pénétrer par capillarité dans les bois poreux – tel l'épicéa qui devrait être utilisé dans l'étude du vieillissement (Figure 5), ce qui se traduit par une augmentation du déphasage au cours du temps. Nous avons ensuite essayé de ne pas employer de couplant du tout, mais alors le module de la fonction de transfert était peu répétable, dépendant trop de l'état de surface et du serrage de l'éprouvette. Enfin, il semblerait que l'utilisation d'adhésif double-face permette de s'affranchir partiellement de ces problèmes. La validité de ce moyen reste à affiner.

Le problème de géométrie du contact peut être limité en apportant un grand soin à l'usinage des éprouvettes et à leur positionnement. Cependant, il serait utile de déterminer un dispositif permettant de normaliser le positionnement d'une part, et le serrage d'autre part. Ce dernier point ne pose pas trop de problèmes sur des bois à module d'Young moyens à forts, par contre sur des bois à faible module (fromager, épicéa orienté presque radialement), un serrage comparable à celui appliqué sur l'ensemble des éprouvettes peut provoquer la ruine de l'éprouvette (Figure 5 en bas).
