PERFORMANCE D'UN GSB DANS UNE COUVERTURE D'INSTALLATION DE STOCKAGE DE DÉCHETS APRÈS SIX ANS EN SERVICE

PERFORMANCE OF A GCL IN A LANDFILL COVER AFTER SIX YEARS IN SERVICE

Thierry PIRRION¹, Nathalie TOUZE-FOLTZ², Didier CROISSANT², Sandrine ROSIN-PAUMIER², Jean-Frédéric OUVRY¹

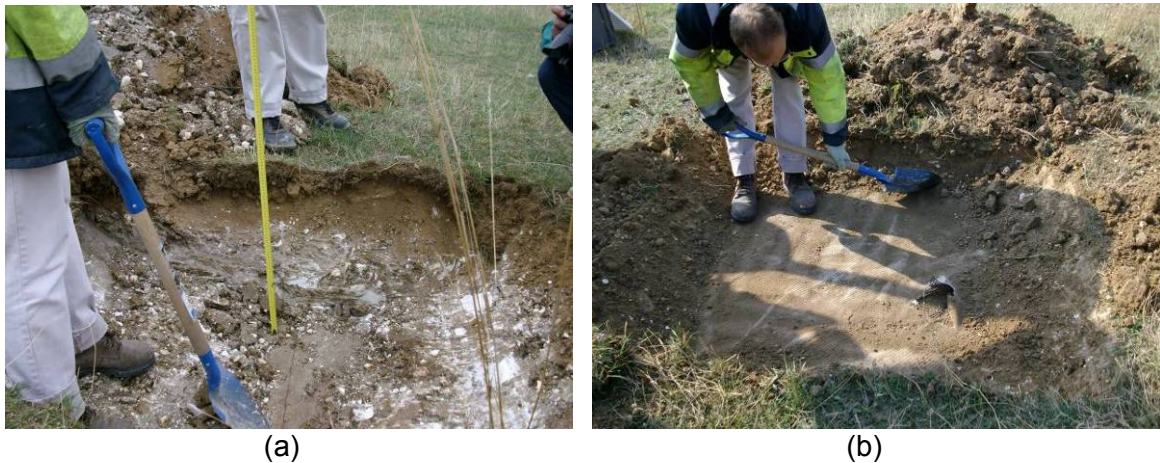
L'épaisseur du sol de recouvrement, au-dessus du géocomposite de drainage situé directement sur le dessus du GSB, est proche de 0,5 m comme illustré sur la figure 1(a) pour les échantillons 2, 3 et 4. Cette situation est conforme aux recommandations françaises sur l'application des GSB (CFG, 1998).

Figure 1. Vue de l'épaisseur de sol sur le dessus du géocomposite de drainage couvrant le GSB : (a) point de prélèvement 3 ; et (b) au point de prélèvement 6.

Une partie de la couverture a été remplacée au cours de l'été 2006, suite à des tassements importants. Dans cette zone de la couverture, l'épaisseur du sol n'était que de l'ordre de 0,2 m (figure 1b). L'épaisseur du sol sur le GSB était donc irrégulière. L'emplacement des points de prélèvement est indiqué sur la figure 2.

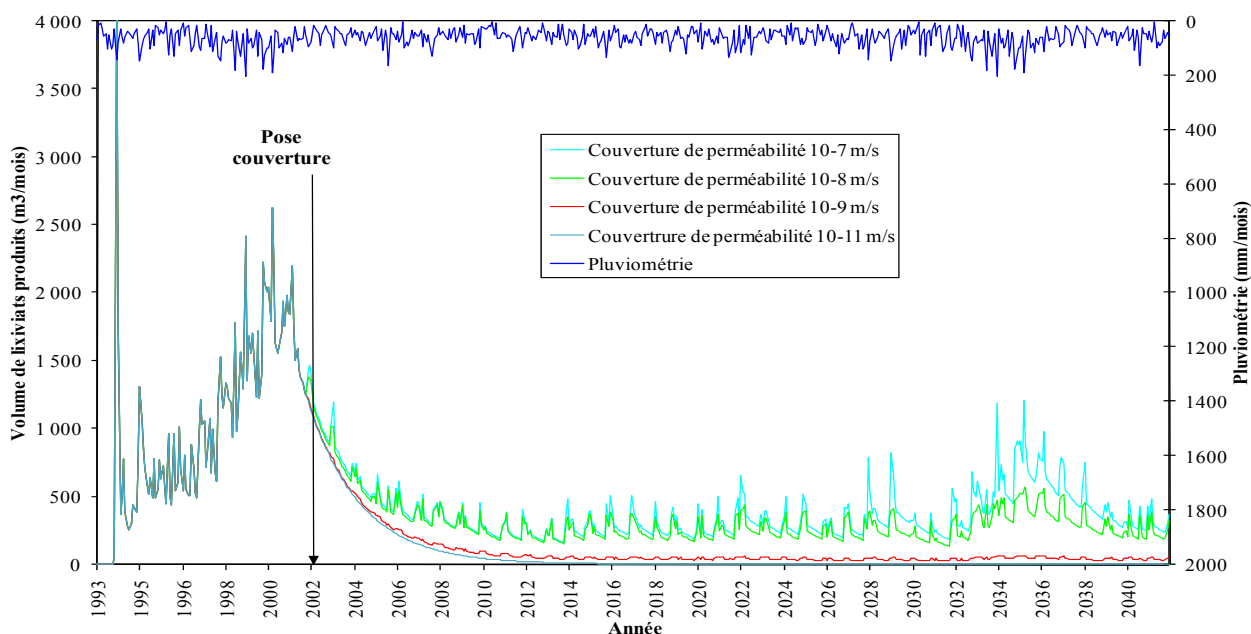
Figure 7. Volumes de lixiviats produits en fonction de la perméabilité de la couverture

Les volumes de lixiviats produits modélisés en fonction des perméabilités de couverture finale sont présentés en figure 7. La pluviométrie est également intégrée aux graphiques.

- 4 550 m³/an avec la couverture de coefficient de perméabilité égal à 10⁻⁷ m/s ;
- 4 300 m³/an avec une couverture de coefficient de perméabilité égal à 10⁻⁸ m/s ;
- 1 900 m³/an avec une couverture de coefficient de perméabilité égal à 10⁻⁹ m/s ;
- 1 450 m³/an avec une couverture de coefficient de perméabilité égal à 10⁻¹¹ m/s.

Le volume moyen annuel de lixiviats pompés est de l'ordre de 4 000 à 5000 m³ pour les années 2008 et 2009. La retro-analyse par modélisation permet de vérifier que la surproduction de lixiviats peut être liée à une couverture de perméabilité de l'ordre de 1.10⁻⁷ m/s. Par expérience, selon la nature des terrains, il apparaît que la perméabilité verticale in situ de la sous couche doit être de l'ordre de 1.10⁻⁶ à 1.10⁻⁷ m/s. Cet ordre de grandeur est confirmé par les mesures de conductivité hydraulique in situ réalisées en 2006 ($k = 2,8.10^{-7}$ m/s - zone de reprise de 2006).
