PERFORMANCE D'UN GSB DANS UNE COUVERTURE D'INSTALLATION DE STOCKAGE DE DÉCHETS APRÈS SIX ANS EN SERVICE

PERFORMANCE OF A GCL IN A LANDFILL COVER AFTER SIX YEARS IN SERVICE

Thierry PIRRION¹, Nathalie TOUZE-FOLTZ², Didier CROISSANT², Sandrine ROSIN-PAUMIER², Jean-Frédéric OUVRY¹

RÉSUMÉ – Dans le cadre de l'expertise de la couverture d'une installation de stockage de déchets fermée, six échantillons de géosynthétiques bentonitiques (GSB) ont été prélevés afin de quantifier l'évolution des propriétés chimiques et hydrauliques du GSB après une mise en place de 6 ans. Cette vérification a été motivée par le constat de l'augmentation de la production des lixiviats collectés. Les résultats obtenus montrent une forte dégradation des caractéristiques hydrauliques du GSB. Cette évolution peut être expliquée par une faible épaisseur du sol de recouvrement, les échanges cationiques et la fissuration de la bentonite. Ces résultats sont en accord avec les résultats publiés antérieurs. Le bilan hydrique global calculé avec les propriétés réelles mesurées contribue à expliquer l'augmentation de la production de lixiviats. L'extension de ces résultats ponctuels à toute la couverture du site est d

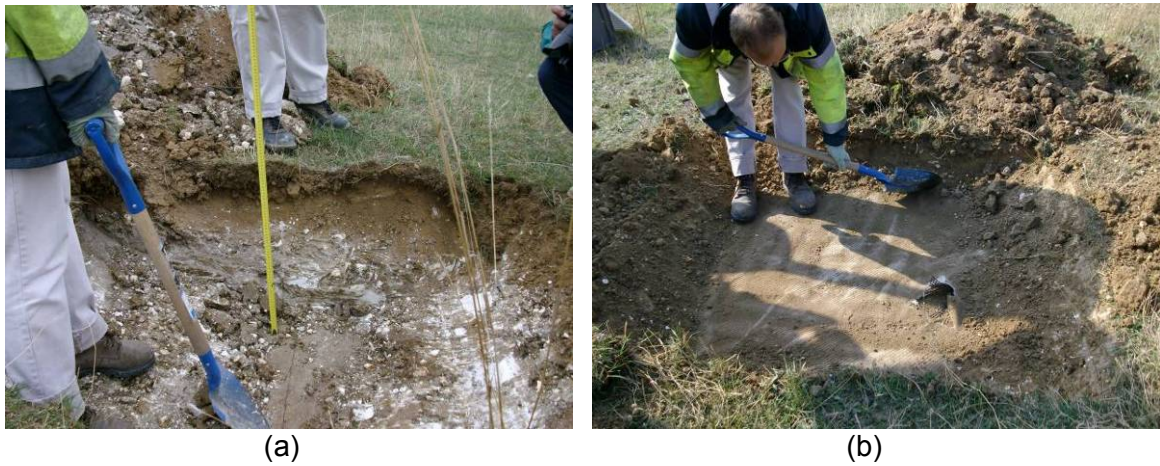
L'épaisseur du sol de recouvrement, au-dessus du géocomposite de drainage situé directement sur le dessus du GSB, est proche de 0,5 m comme illustré sur la figure 1(a) pour les échantillons 2, 3 et 4. Cette situation est conforme aux recommandations françaises sur l'application des GSB (CFG, 1998).

Figure 1. Vue de l'épaisseur de sol sur le dessus du géocomposite de drainage couvrant le GSB : (a) point de prélèvement 3 ; et (b) au point de prélèvement 6.

Une partie de la couverture a été remplacée au cours de l'été 2006, suite à des tassements importants. Dans cette zone de la couverture, l'épaisseur du sol n'était que de l'ordre de 0,2 m (figure 1b). L'épaisseur du sol sur le GSB était donc irrégulière. L'emplacement des points de prélèvement est indiqué sur la figure 2.

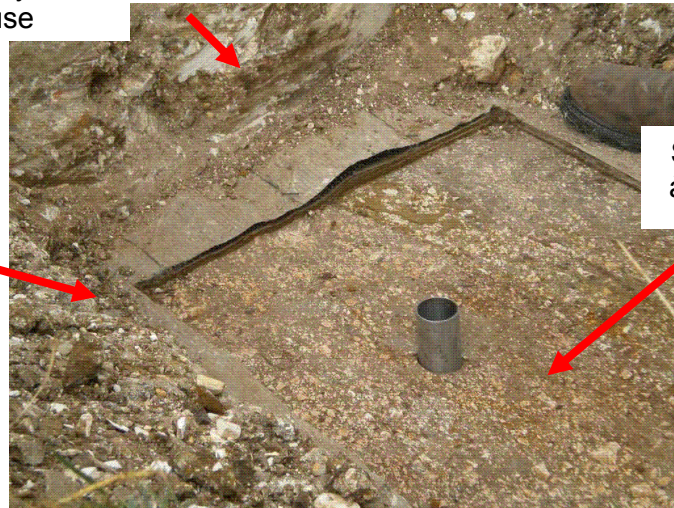
Remblai supérieur crayeux à
matrice limoneuse

Géogrille de
drainage +
GSB

Sol support crayeux
à matrice limoneuse

Figure 3. Structure type de la couverture
