Test d'usure des outils de coupe modifiés ou non lors du déroulage de MDF

H. Aknouche^a, C. Nouveau^b, Y. Benlatreche^b, C. Rousselot^c, D. Pilloud^c, A. Zerizer^a, R. Marchal^b

Résumé

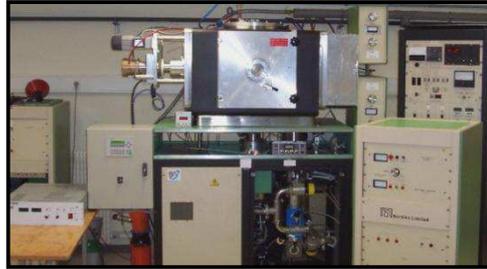
Figure 2: Bâti de pulvérisation magnétron

Les couches de CrN et CrAlN ont été synthétisées par un magnétron RF double postillonner avec une cible Cr et une autre d'Al pure (figure2). Les paramètres de dépôts sont donnés au tableau (1). Les dépôts sont réalisés seulement sur la face de coupe suivant le constat de Nouveau et al [1].
