## Usinabilité et effet de la densité sur le profil de l'usure des outils de coupe de WC lors de fraisage de panneaux de MDF.

Y. Benlatreche, C. Nouveau, R. Marchal

LaBoMaP, Arts et Métiers ParisTech, rue Porte de Paris, F-71250, Cluny

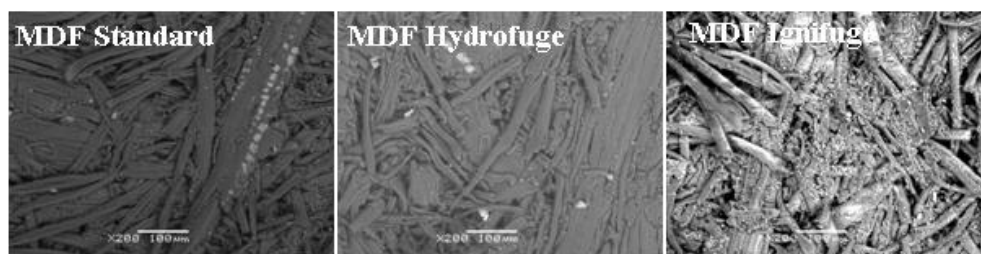
Figure.6. Observations morphologiques obtenues par MEB des trois types de MDF.

Les images MEB (figure.6) montrent que le MDF Standard E et le MDF Hydrofuge H ont pratiquement la même morphologie tandis que le MDF Ignifugé M présente un taux élevé d'impuretés. Nous pensons que ces impuretés sont la raison pour laquelle l'outil usinant le MDF Ignifugé M présente des valeurs très élevées d'usure.
