Usinabilité et effet de la densité sur le profil de l'usure des outils de coupe de WC lors de fraisage de panneaux de MDF

Yacine Benlatreche, Corinne Nouveau, Rémy Marchal

Yacine Benlatreche, Corinne Nouveau, Rémy Marchal. Usinabilité et effet de la densité sur le profil de l'usure des outils de coupe de WC lors de fraisage de panneaux de MDF. Matériaux 2010, Oct 2010, France. 11p. hal-00909093

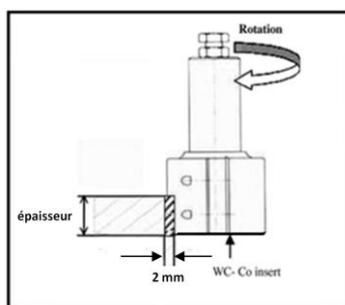
Figure.1. Représentation schématique de l'outil de coupe et de la configuration d'usinage.

Afin de définir l'usinabilité des trois types de MDF, d'étudier l'effet de leur densité et de leur épaisseur sur le profil d'usure des outils carbure, nous avons choisi de fixer les plaques de MDF sur la table de la défonceuse de telle façon qu'on puisse usiner toute l'épaisseur d'un panneau en une seule passe ($a_p = e$). Une petite largeur de 40 mm a été laissée, sans usinage, servant à la fixation du panneau, l'engagement latéral était de 2 mm. La figure.1 représente un schéma de la configuration utilisée.

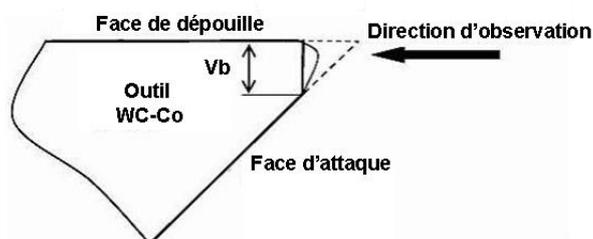
Figure.2. Représentation schématique de la procédure des mesures de l'usure.

Dans notre cas nous avons choisi de réaliser des observations parallèles à l'arête de coupe (figure.2) ce qui nous permet de récupérer l'usure en dépouille ou V_b . Ce choix a été fait afin de faciliter la mesure sachant que la plaquette de carbure de tungstène WC reste fixée sur l'outil jusqu'à la fin des essais.

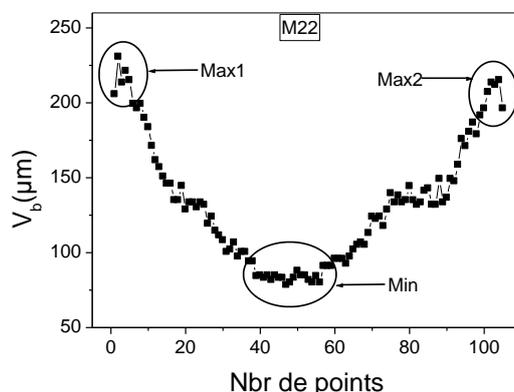
Figure.3. Evolution de V_b le long de l'arête de l'outil en fonction de la longueur de coupe lors du fraisage de MDF ignifugé de 22 mm d'épaisseur.

La figure.3 représente l'évolution de l'usure en dépouille V_b , le long de l'arête d'une plaquette utilisée en usinage de MDF Ignifugé M d'une épaisseur de 22 mm. Le nombre de points de la figure 3 représente la distance entre l'angle de la plaquette (où nbr de points=0) et chaque mesure pris tout au long de l'arête donc de l'épaisseur usinée (nbr de point maximal=16, 19 ou 22 mm).

Nous avons constaté que la courbe a une forme parabolique montrant que l'usure n'est pas homogène le long de l'arête de la plaquette. En effet, elle est élevée dans les endroits correspondant aux bords du panneau et faible dans les endroits relatifs au milieu de celui-ci. Cela est en concordance avec les résultats obtenu par [2-4]. Ceci a été expliqué par le fait que la densité du bois n'est pas homogène le long de l'épaisseur du panneau. Les zones les plus denses provoquent une usure plus élevée que les zones moins denses. Il est a noté que le même résultat a été obtenu pour les deux autres types de MDF (Standard E et Hydrofuge H).

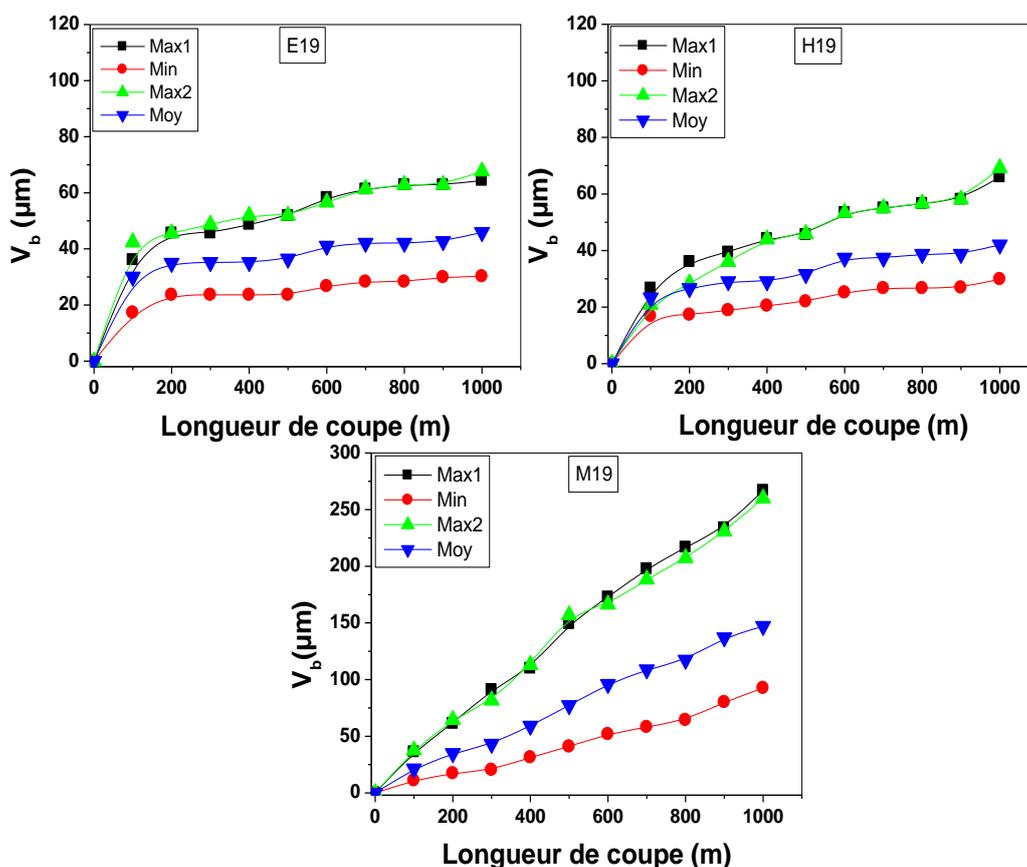
Figure.4. Evolution de l'usure en dépouille V_b en fonction de la longueur de coupe pour les différents types de MDF de 19 mm d'épaisseur

Pour mieux comprendre ces résultats, nous avons tracé l'évolution de ces valeurs en fonction de la longueur de coupe (figure.4), pour une épaisseur de panneaux choisie de 19 mm, sachant que les mêmes résultats ont été obtenus pour les deux autres épaisseurs (16 et 22 mm). Les courbes du MDF Ignifugé M sont linéaires, ce qui signifie que seule la phase d'usure importante de l'outil est représentée confirmant l'abrasivité de ce type de panneau, contrairement aux courbes obtenues pour le MDF Standard E et le MDF Hydrofuge H où les deux phases de l'usure de l'outil, rodage et usure stable, sont présentes.

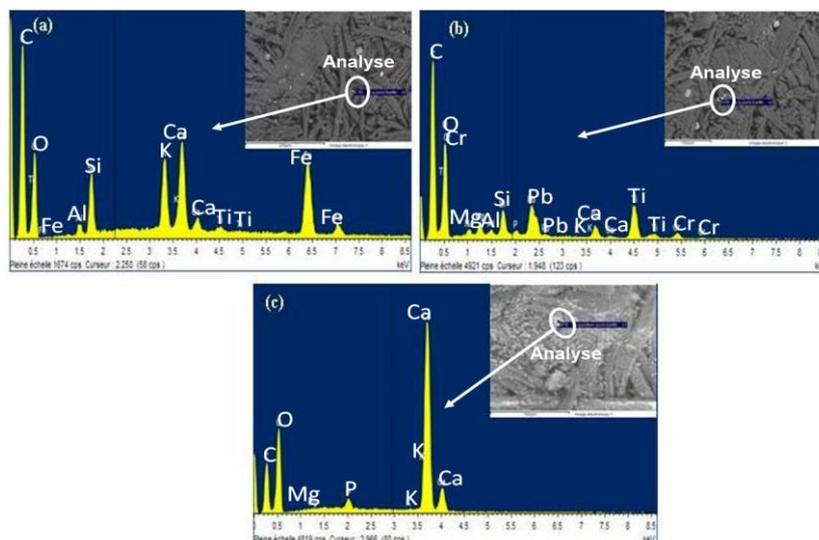
Figure.5. Analyse de composition par EDS du MDF: (a) standard, (b) hydrofuge et (c) ignifugé.

Dans le but d'expliquer cette différence d'usinabilité des trois types de MDF, des analyses de composition par EDS (Energy Dispersive Spectrometry) (figure.5) ainsi que des observations par microscope électronique à balayage (MEB) ont été réalisées sur des éprouvettes de chaque type de MDF. L'analyse globale montre que les trois types de MDF ont la même composition chimique. Nous avons trouvé du C, de l'H et de l'O₂. Par contre, l'analyse ponctuelle a montré la présence, en plus des éléments cités précédemment, d'éléments étrangers tels que le calcium, le silicium, le phosphore et d'autres éléments métalliques confirmant l'aspect abrasif des panneaux de MDF.

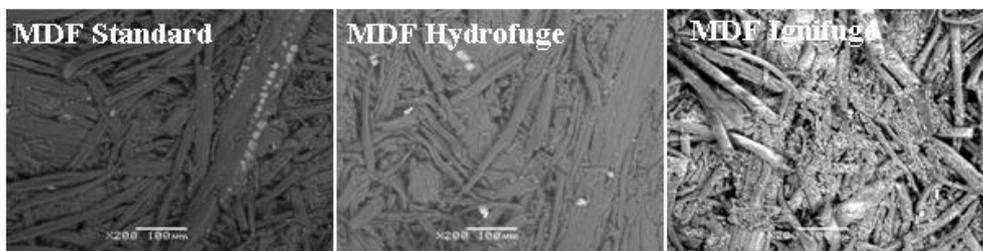
Figure.6. Observations morphologiques obtenues par MEB des trois types de MDF.

Les images MEB (figure.6) montrent que le MDF Standard E et le MDF Hydrofuge H ont pratiquement la même morphologie tandis que le MDF Ignifugé M présente un taux élevé d'impuretés. Nous pensons que ces impuretés sont la raison pour laquelle l'outil usinant le MDF Ignifugé M présente des valeurs très élevées d'usure.

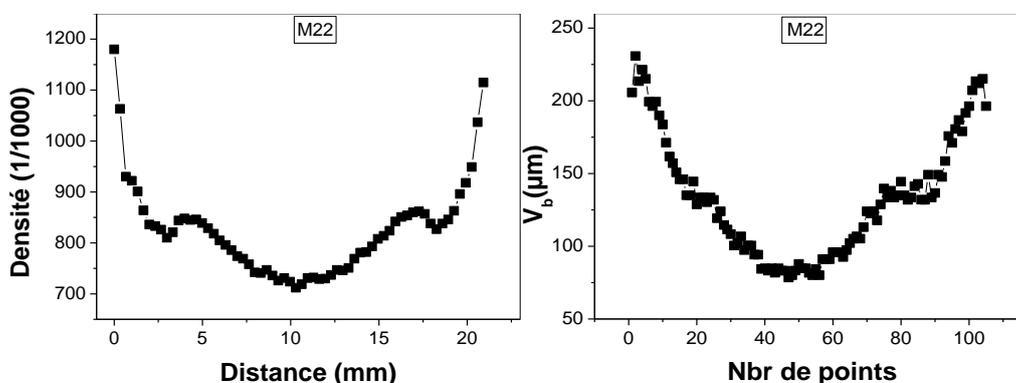
Figure.7. Corrélation entre le profil de la densité et celui de l'usure en dépouille V_b .

Nous avons mesuré la densité des différents panneaux MDF en utilisant un scanner médical de type Bright Speed Exel dans le but de la comparer avec le profil de l'usure des outils. La figure.7 montre une comparaison entre le profil de densité et celui de l'usure du MDF Ignifugé M d'une épaisseur de 22 mm. Une forte corrélation est observée ; en effet, l'évolution de l'usure des outils est en parfaite adéquation avec celle de la densité. Les valeurs élevées ainsi que les valeurs faibles de l'usure se situent bien là où la densité est maximale (sur les bords) et minimale (au milieu du panneau) respectivement.

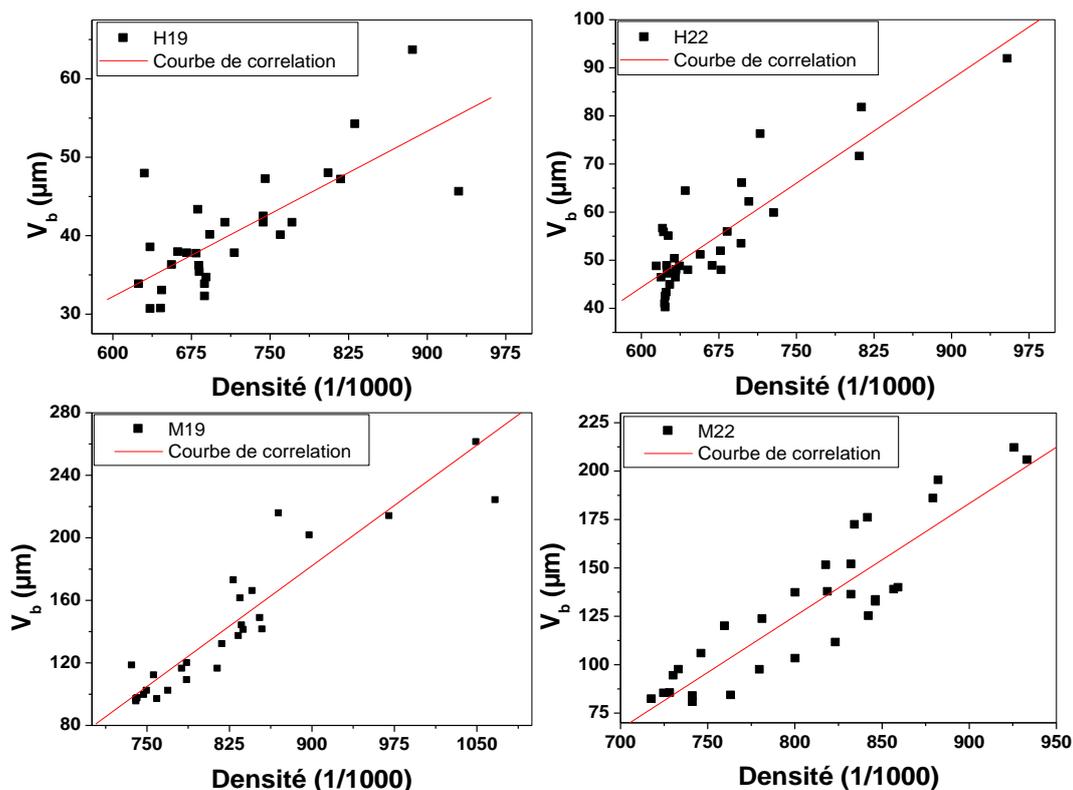
Figure.8. Evolution de l'usure en dépouille V_b en fonction de la densité des panneaux de MDF H (hydrofuge) et M (ignifugé)

Le fait de réaliser des mesures directes de la variation de la densité le long de l'épaisseur des panneaux nous a permis d'avoir plus d'informations significatives sur l'évolution du profil de l'usure en fonction de celui de la densité (figure.8). Nous avons remarqué une corrélation presque linéaire entre ces deux paramètres. Le MDF Standard E de 19 mm a presque la même densité et les mêmes V_b que le MDF Hydrofuge H, nous ne l'avons donc pas représenté ici. Toutefois nous n'avons pas pu mesurer la densité du MDF Standard E de 22 mm, c'est pourquoi il n'est pas non plus représenté.

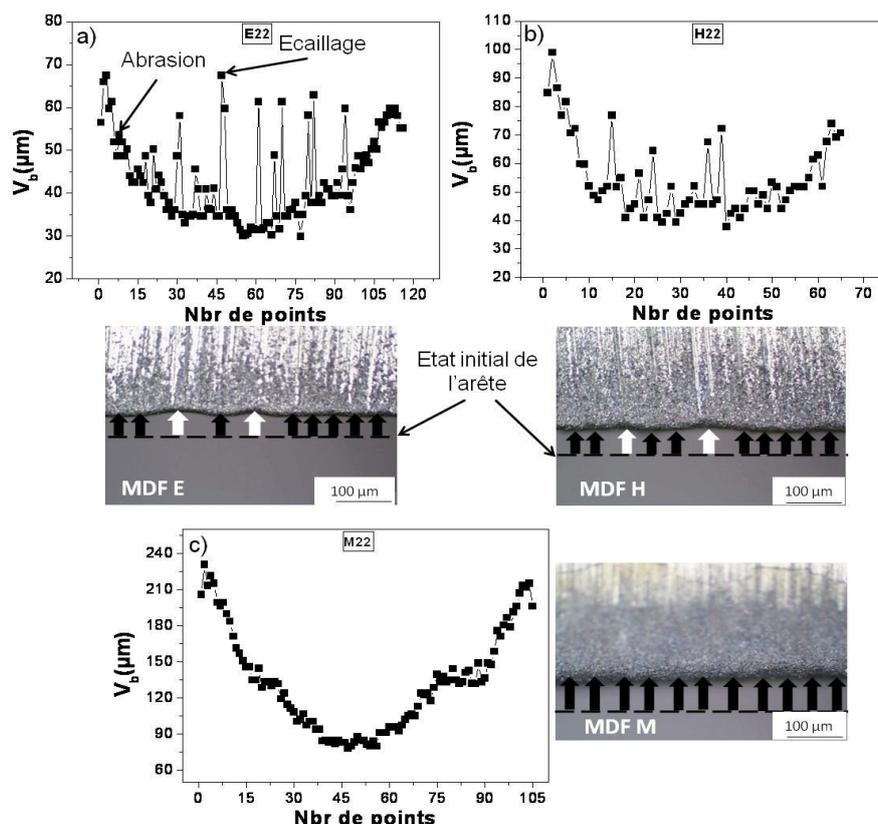
Figure.9. Profils de l'usure et images optiques des outils ayant usiné : (a) du MDF E, (b) du MDF H et (c) du MDF M.

Nous allons à présent nous intéresser aux différents mécanismes d'usure des plaquettes en carbure de tungstène, WC, utilisées en usinage des différents panneaux de MDF. La représentation du profil de l'usure tout au long de l'épaisseur du panneau nous a permis d'avoir une idée claire sur les mécanismes de l'usure. En effet, nous avons observé une grande différence sur les courbes obtenues (Figure.9). L'usure n'est pas homogène lors de l'usinage des panneaux de MDF Standard E et Hydrofuge H. Le détachement de grains de WC se fait d'une manière identique sur une grande partie, mais en plus, il se fait par écaillage surtout dans la zone correspondant au centre du panneau. Ceci peut expliquer les valeurs élevées représentées par des pics sur le profil d'usure. On note d'ailleurs beaucoup plus de pics sur la courbe relative au E22 que sur celle du H22, contrairement au MDF Ignifugé M où nous avons remarqué que l'usure est homogène tout au long de l'épaisseur du panneau. Ceci peut s'expliquer par le fait que l'abrasion est prédominante lors de l'usinage de ce matériau et empêche d'observer l'arrachage des grains de WC, d'où une usure qui semble homogène (Figure.9c).

Les images optiques des trois plaquettes confirment les pics de V_b , ie. l'arrachage de grains de WC (figure.9). L'état initial de l'arête est représenté par une ligne discontinue, l'usure continue est représentée par des flèches noires (abrasion) et les zones de détachement des grains de WC sont représentées par des flèches blanches.

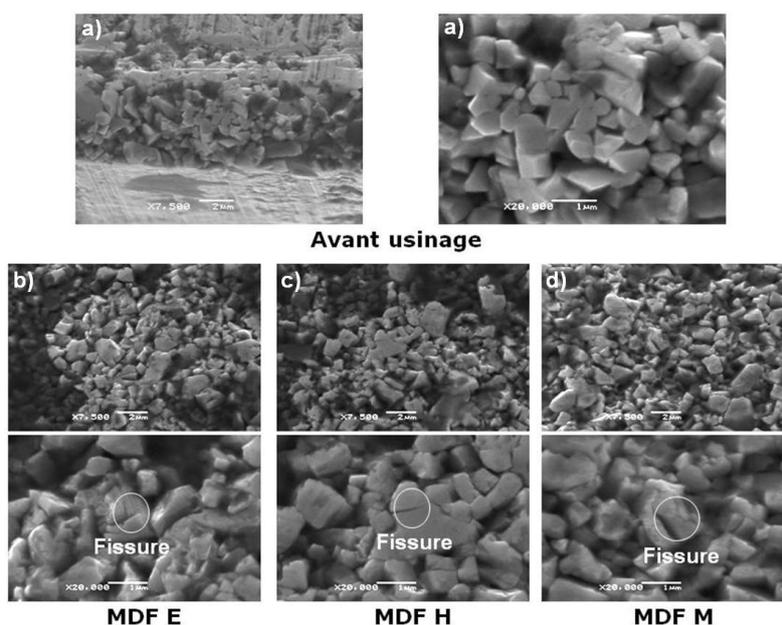
Figure.10. Images MEB d'une plaquette neuve (a) et de plaquettes observées après 1000 m d'usinage de (b) MDF E, (c) MDF H et après 400 m d'usinage (d) MDF M.

Afin d'approfondir cette partie de l'étude, des arêtes d'outils neufs ou après usinage ont été réalisées par microscope électronique à balayage (MEB) (figure.10). Les grains de la plaquette neuve (Fig 10a) semblent bien homogènes. Sur les images MEB obtenues sur les arêtes des outils usés, nous avons remarqué la présence de gros et de petits grains représentant un nombre plus important de grains que ceux de la plaquette neuve (Fig10b-d). De plus, les grains contiennent des fissures de tailles différentes, ce qui pourrait expliquer la provenance des petits grains par fragmentation des gros grains. L'usure de l'arête d'un outil en carbure de tungstène lors de l'usinage de panneaux de MDF, se fait donc initialement par fissuration puis par détachement des grains de l'arête sous l'effet des forces de frottement et de vibration générées lors du contact de l'outil avec le panneau. Il est à noter que quel que soit le type de MDF, les mêmes résultats ont été observés ce qui signifie que le mécanisme d'usure est identique pour les trois types de panneaux. Toutefois, ce mécanisme d'usure a été observé après seulement 400 m de coupe lors de l'usinage du MDF M contrairement aux MDF E et H qui ont été usinés jusqu'à 1000 m, il a donc été accéléré par l'abrasivité de ce matériau.

Sur les plaquettes que nous avons utilisées il était très difficile de vérifier le taux de cobalt à cause de la présence de colle adhésive provenant des panneaux usinés et est restée entre les grains de carbure de WC. Ceci nous a fortement gênés pour avoir des images de bonne qualité. Ces analyses nous ont toutefois permis de déterminer et vérifier les mécanismes d'usure des outils en carbure de tungstène lors de l'usinage des trois types de MDF. Nous supposons avoir deux types d'usure : tout d'abord de l'usure abrasive qu'on le retrouve pour les trois types de MDF et plus particulièrement lors de l'usinage du MDF Ignifugé M ; ce mécanisme est homogène le long de l'arête et représenté par les flèches noires sur la figure.10. Puis on a détachement des grains de WC par écaillage, il est spécialement visible dans le cas du MDF Standard E ou de l'Hydrofuge H (représenté par des flèches blanches sur la figure.10) ; celui-ci se fait d'une manière non homogène, ce qui donne des valeurs d'usure plus ou moins élevées.
