## Le risque de dégradation de la qualité de l'eau des lacs de la réserve naturelle de Kurtna (Estonie) : le cas de la température et de l'oxygène dissous

# LE RISQUE DE DÉGRADATION DE LA QUALITÉ DE L'EAU DES LACS DE LA RÉSERVE NATURELLE DE KURTNA (ESTONIE) : LE CAS DE LA TEMPÉRATURE ET DE L'OXYGÈNE DISSOUS

*L. TOUCHART<sup>1</sup>, C. MILLOT<sup>1</sup>, V. MALEVAL<sup>2</sup>, T. KOFF<sup>3</sup>, G. KAPANEN<sup>3</sup>,  
J. TERASMAA<sup>3</sup>, E. VANDEL<sup>3</sup>, M. VAINU<sup>3</sup>, R. NEDJAI<sup>1</sup>, P. BARTOUT<sup>1</sup>,  
A. AZAROUAL<sup>1</sup>*

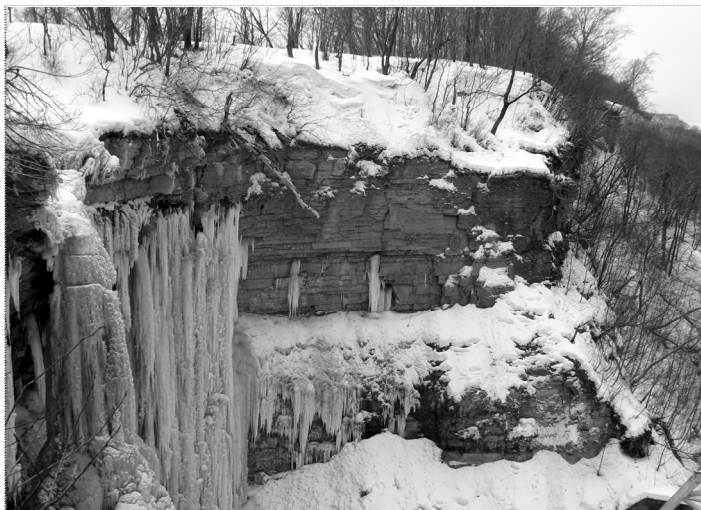
**Photo 1.** Le glint estonien, pseudo-cuesta des calcaires primaires au-dessus du socle cristallin. Cliché L. Touchart, mars 2013.

Sur le plan de la géomorphologie structurale, la région lacustre de Kurtna est un plateau situé à l'extrémité nord-ouest de la table russe, à une quinzaine de kilomètres au sud de l'escarpement en forme de pseudo-cuesta, dit glint, où les calcaires durs de l'ère primaire, au sein desquels s'intercalent des veines de schistes bitumineux, dominant le socle plus ancien mis en creux (**photo 1**). Précisément au niveau du chapelet lacustre de Kurtna, une vallée fossile, la Vasavere, s'encaisse d'une quarantaine de mètres dans le plateau calcaire (Tavast et Raukas, 1982, Erg, 1994). Invisible aujourd'hui dans le paysage, elle a été comblée par de minces dépôts glaciaires et de très épais dépôts fluvio-glaciaires, qui recouvrent aussi les interfluves du plateau calcaire.

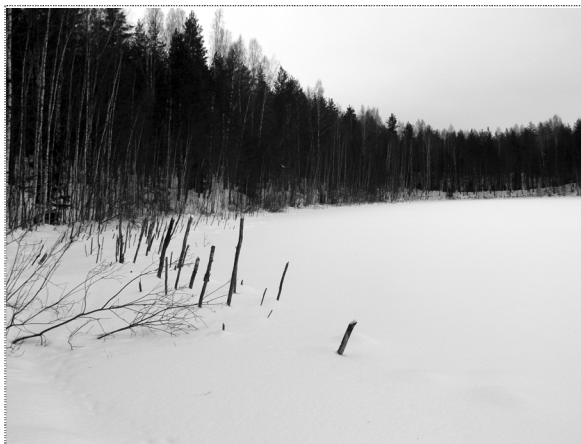
**Photo 2.** Un lac de kettle et sa forme circulaire dans la réserve de Kurtna.  
Cliché L. Touchart, mars 2013.

Aujourd'hui, ces collines de kame sont séparées les unes des autres par plusieurs dizaines de petites dépressions fermées, occupées par des marais tourbeux pour certaines, par des lacs pour d'autres. Elles ont pour origine la fonte sur place des blocs de glace morte, effectuée tardivement lors du stade de Pandivere (Ilomets, 1994) de la dernière période de Valdaï. Les auteurs estoniens parlent de « glaciokarst » pour la formation de ces dépressions fermées (Raukas A., 1995). Les lacs actuels de Kurtna (**photo 2**) sont donc, pour la plupart, des plans d'eau de dépression fermée de culot de glace morte (Karukäpp, 2005), dits *kettle hole lakes* dans la terminologie anglo-saxonne (Hutchinson, 1957) et vouas selon une classification française (Touchart, 2000).

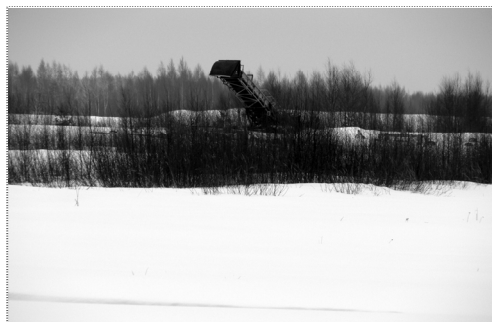
**Photo 4.** L'exploitation de la tourbe sur le site d'Oru. Cliché L. Touchart, mars 2013.

Le contexte humain est celui d'une aire protégée entourée de sites très humanisés, qui provoquent l'assèchement ou dégradent la qualité des eaux de la réserve naturelle enclavée. L'exploitation de la tourbe est une activité ancienne, qui se poursuit sur le site d'Oru. La limite nord-est de la réserve naturelle frange ce champ d'exploitation au niveau du principal chenal de drainage (**photo 4**).

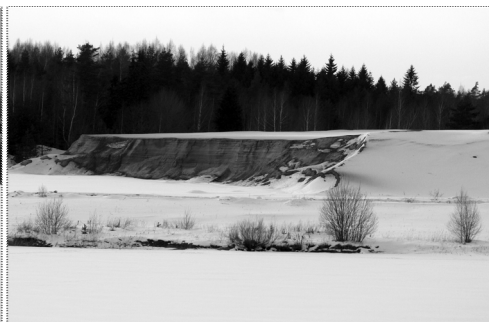
**Photo 5.** L'exploitation du sable d'une colline de kame sur le site de Pannjärve. Cliché L. Touchart, mars 2013.

L'extraction du sable s'effectue à l'ouest-sud-ouest de la réserve naturelle, dont la limite dessine un rentrant à cet endroit, pour exclure du territoire protégé les carrières de Pannjärve (**photo 5**). Les mines de schistes bitumineux se concentrent au nord-ouest de l'aire protégée, celles d'Ahtme, qui arrivent jusqu'aux frontières de la réserve naturelle, et au nord-est, celles de Viivikonna, à environ 4 à 5 km du territoire protégé (Roose, 1992).

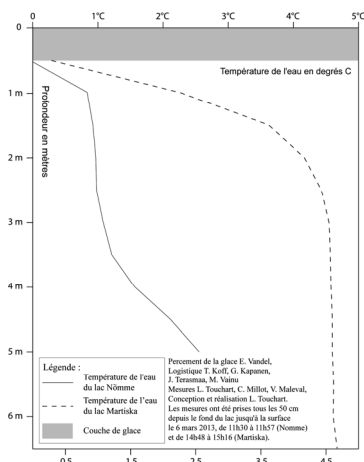
**Figure 2.** Les profils thermiques au centre des lacs Martiska et Nõmme

la température de densité maximale de l'eau douce. C'est un segment de stratification inverse qui prend place dans une eau à plus de 4°C. Mais l'ensemble se fait sur moins de cinq dixièmes de degré.

Au contraire, au centre du lac Nõmme, la forme générale du profil n'est pas classique, mais il n'y a pas d'anomalie des valeurs. La courbe est concavo-convexe à partir de 50 cm de profondeur. La couche de saut subsuperficielle, d'un écart de huit dixièmes de degré, est très peu prononcée. Entre 1 m et 3,5 m une couche intermédiaire étonnamment froide prend place, à des valeurs absolues toutes très proches de 1 °C. Puis la température croît de plus en plus vite avec l'augmentation de la profondeur, conduisant à un saut thermique de fond.

Le lac Martiska présente un profil thermique classique, qui n'est pas remis en cause par la très légère anomalie thermique de fond. Certes, selon nos mesures, les solides dissous totaux passent de 44 parties par million en subsurface (0,5 m) à 76 au fond (6,5 m). Mais les différences de masse volumique que cela provoque sont insignifiantes. Il faut plutôt y voir un effet de la marge d'erreur de la sonde thermique ou bien une situation temporaire instable de léger réchauffement au contact de la nappe ou des sédiments.

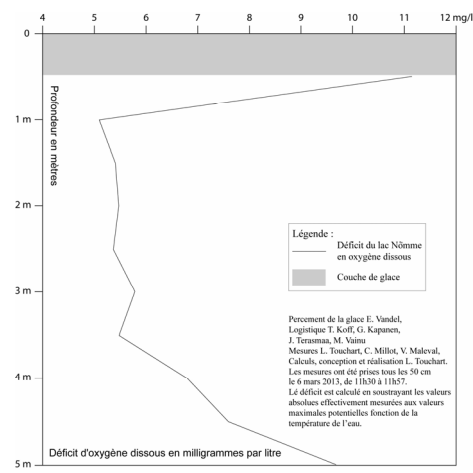
**Figure 4.** Profil du déficit en oxygène au centre du lac Nõmme

Mais une masse d'eau beaucoup plus oxygénée prend place entre 1 m et 3,5 m. Dans cette couche d'eau, toutes les mesures tournent autour de 8,5 mg/l d'oxygène dissous et de 60 % de saturation relative. Les particularités de la couche d'eau intermédiaire apparaissent encore plus clairement si l'on choisit comme mode de représentation le déficit en oxygène (**fig. 4**).

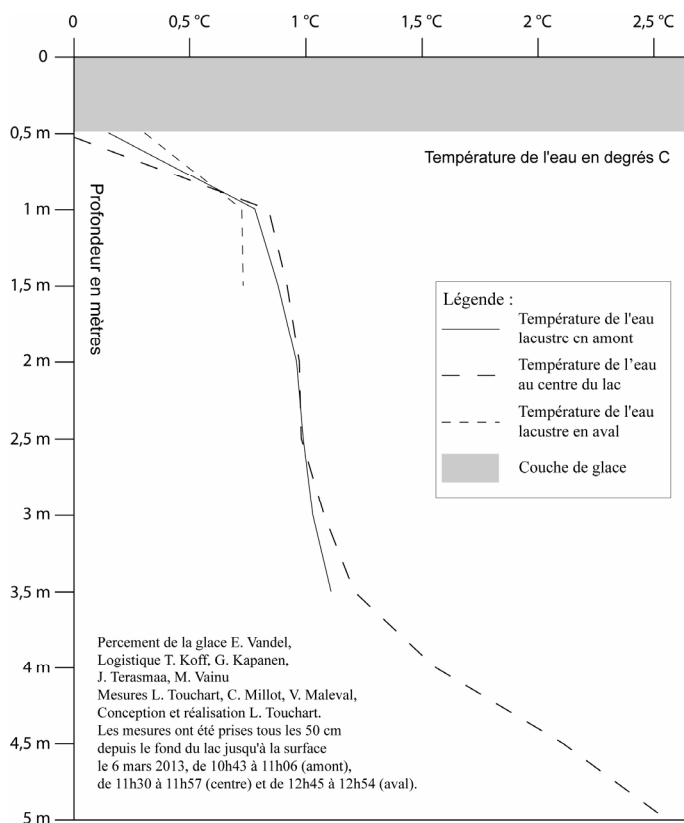
**Figure 5.** Les profils thermiques d'amont en aval dans le lac Nõmme

Dans le lac Nõmme, la masse d'eau étonnamment froide située entre 1 m et 3,5 m, et, de façon un peu moins prononcée, en dessous encore, pourrait s'expliquer par l'entrée et la plongée de la rivière principale. Les éléments en faveur de cette hypothèse sont les suivants. D'une part la température prise dans l'affluent correspond exactement à celle du point central du lac à 4 m de profondeur, soit 1,56°C. On peut suggérer que l'eau de l'affluent plonge en se mélangeant avec les couches sus-jacentes du lac, qui sont les plus froides, et en les entraînant en partie vers la profondeur. D'autre part, cette hypothèse est confirmée par les mesures prises dans le lac en amont, à seulement quelques dizaines de mètres de l'entrée de l'affluent. Les valeurs sont très proches de celles mesurées au centre du lac (**fig. 5**).

Le profil est seulement légèrement moins froid sur les premiers 80 cm, ce qui confirmerait le rôle adoucissant de l'affluent en surface, plus près de son entrée

Les profils réalisés dans le lac Nõmme au niveau du point de l'amont sont plus complexes à analyser, car, au-dessus de l'anomalie expliquée précédemment en dessous de 1 m, se trouve une autre anomalie à 50 cm. Mais celle-ci, seulement

oxymétrique, ne correspond à aucune anomalie thermique. Un biais méthodologique n'est pas à exclure : le percement de la glace a légèrement débordé sur la colonne d'eau du point d'amont. Un brassage forcé opéré par la foreuse, qui aurait oxygéné la surface et subsurface, a peut-être eu lieu.
