## Le risque de dégradation de la qualité de l'eau des lacs de la réserve naturelle de Kurtna (Estonie) : le cas de la température et de l'oxygène dissous

Laurent Touchart, Camille Millot, Véronique Maleval, Tiiu Koff, Galina Kapanen, Jaanus Terasmaa, Egert Vandel, M. Vainu, Rachid Nedjaï, Pascal Bartout, et al.

# LE RISQUE DE DÉGRADATION DE LA QUALITÉ DE L'EAU DES LACS DE LA RÉSERVE NATURELLE DE KURTNA (ESTONIE) : LE CAS DE LA TEMPÉRATURE ET DE L'OXYGÈNE DISSOUS

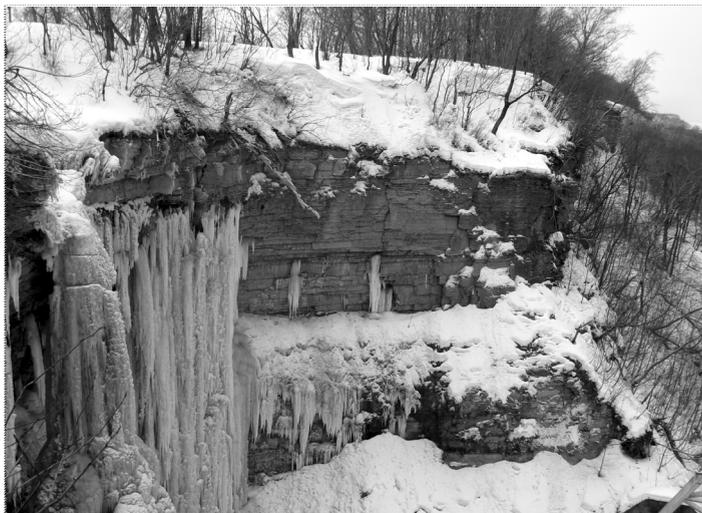
**Photo 1.** Le glint estonien, pseudo-cuesta des calcaires primaires au-dessus du socle cristallin. Cliché L. Touchart, mars 2013.

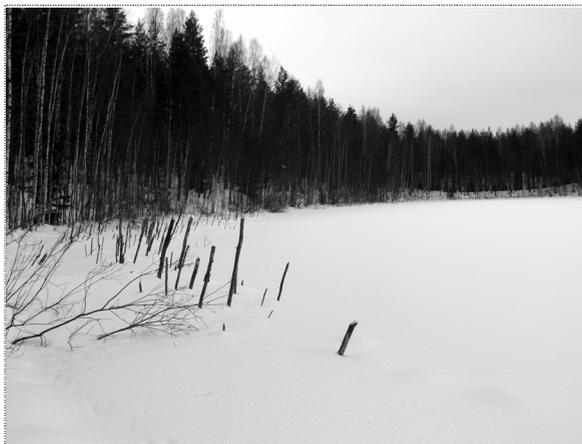
**Photo 2.** Un lac de kettle et sa forme circulaire dans la réserve de Kurtna.  
Cliché L. Touchart, mars 2013.

Aujourd'hui, ces collines de kame sont séparées les unes des autres par plusieurs dizaines de petites dépressions fermées, occupées par des marais tourbeux pour certaines, par des lacs pour d'autres. Elles ont pour origine la fonte sur place des blocs de glace morte, effectuée tardivement lors du stade de Pandivere (Ilomets, 1994) de la dernière période de Valdaï. Les auteurs estoniens parlent de « glaciokarst » pour la formation de ces dépressions fermées (Raukas A., 1995). Les lacs actuels de Kurtna (**photo 2**) sont donc, pour la plupart, des plans d'eau de dépression fermée de culot de glace morte (Karukäpp, 2005), dits *kettle hole lakes* dans la terminologie anglo-saxonne (Hutchinson, 1957) et vouas selon une classification française (Touchart, 2000).
