Géomorphologie appliquée et algues vertes : l'exemple de Saint-Michel-en-Grève

Serge S. Suanez, Laurent Gad, Alain Hénaff, Françoise Lidou

Serge S. Suanez, Laurent Gad, Alain Hénaff, Françoise Lidou. Géomorphologie appliquée et algues vertes : l'exemple de Saint-Michel-en-Grève. Penn ar Bed, 2002, 187, pp.1-13. hal-01055220

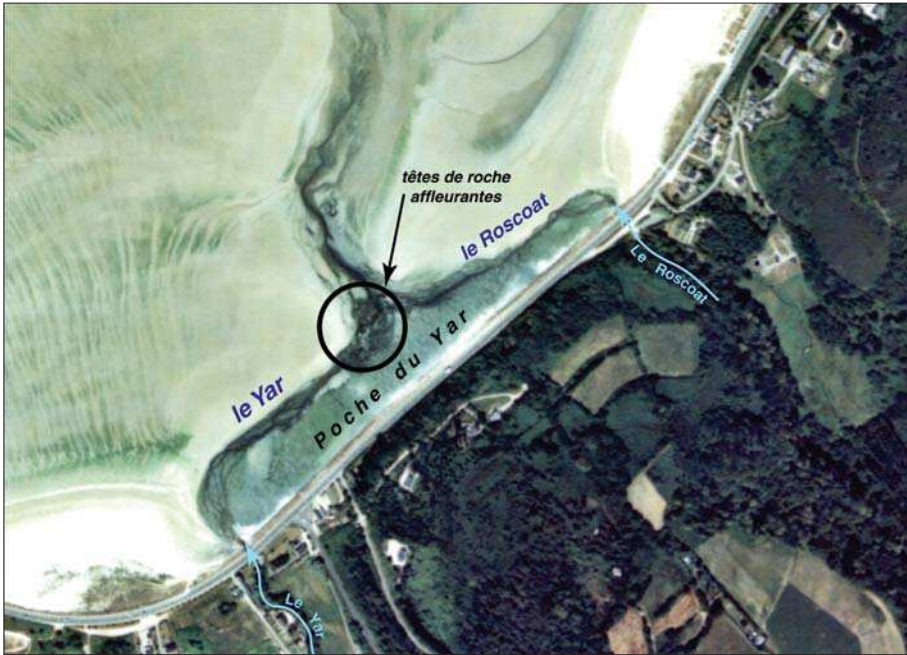
Configuration du site avant la rectification des cours d'eau (été 1996) : présence de la confluence des deux filières et des têtes de roche affleurantes dans la poche du Yar.

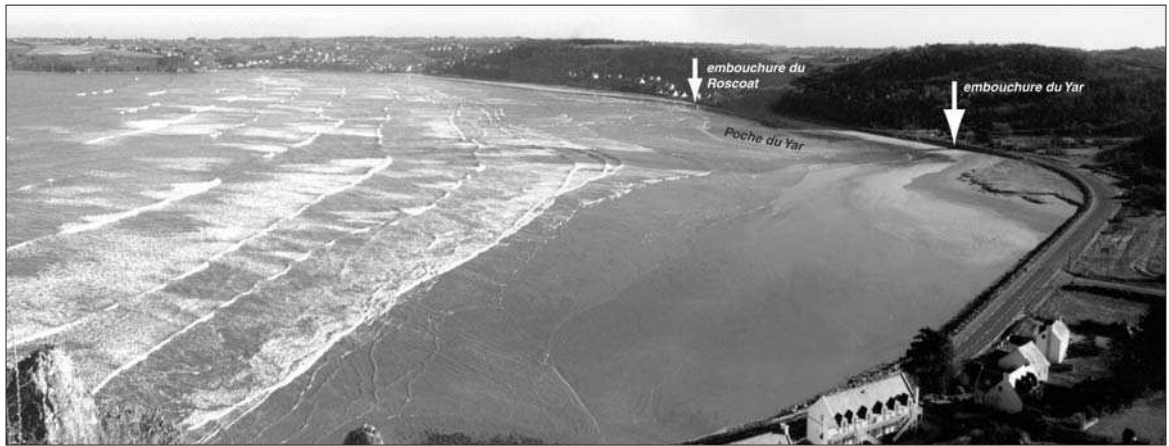
Phénomène d'amortissement de la houle en baie de Saint-Michel-en-Grève.

dominantes d'ouest qui entrent en Manche. Dès qu'elles pénètrent dans la baie, ces houles sont fortement amorties par la très faible pente de l'estran (2 à 3 ‰). Comme on peut le voir sur la photo prise du Grand Rocher, le caractère hyper dissipatif de la baie se traduit par plusieurs lignes de déferlement de type déversant. Dans ce contexte, on imagine assez mal que des courants de retour capables d'exporter des sédiments vers le large se mettent en place. Toutefois, l'importance du marnage (9,3 m à Locquirec) fait que lors des marées de vive-eau les dernières lignes de déferlement atteignent l'enrochement de fond

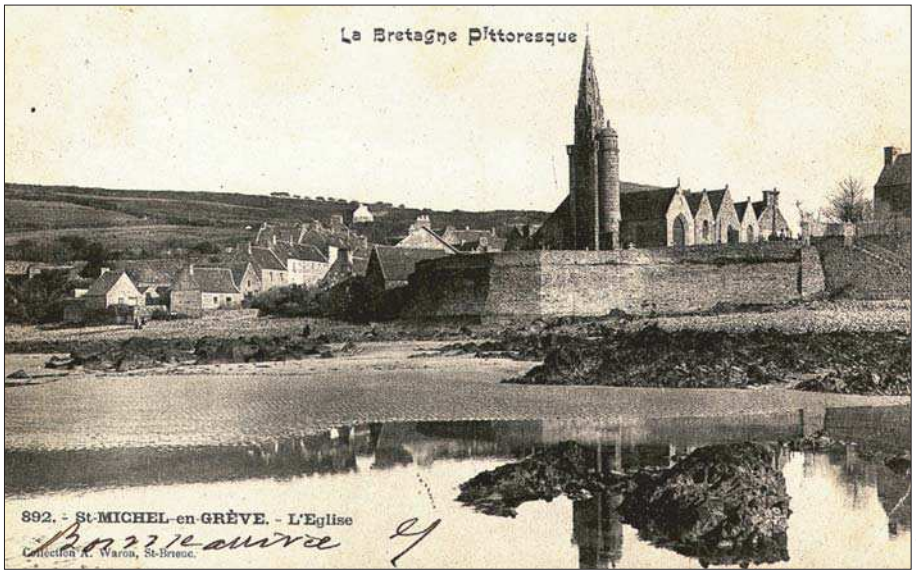
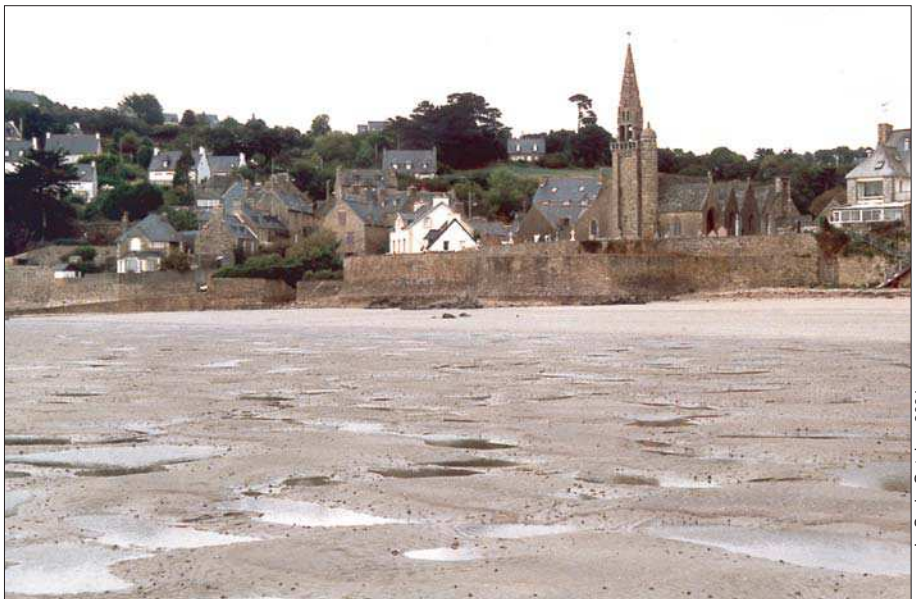
Modification du paysage littoral de la baie de Saint-Michel-en-Grève au cours du 20^{ème} siècle : l'exhaussement du haut de plage au pied de l'église de Saint-Michel-en-Grève est illustré par le recouvrement des affleurements rocheux par des sables.

actuelle. Les photographies prises au bas du mur du cimetière de Saint-Michel-en-Grève (page 6) montrent des phénomènes d'accrétion très importants. Au début du siècle, le platier rocheux affleure en plusieurs endroits, alors qu'aujourd'hui il a totalement disparu sous les sables.

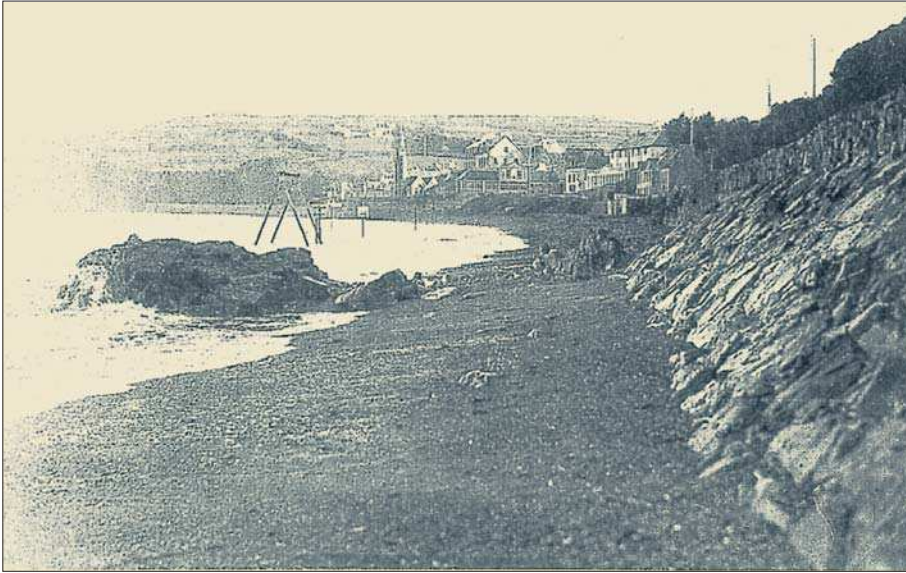
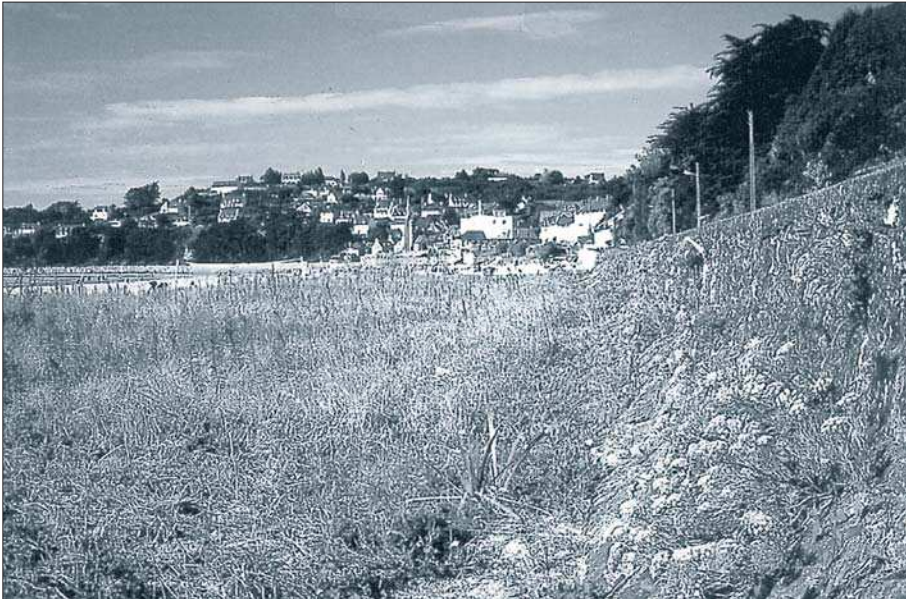
L'avancée du trait de côte au pied du muret de la D786 entre le Kerdu et le Roscoat se traduit par la construction d'un cordon dunaire aujourd'hui entièrement végétalisé).

On observe le même phénomène en comparant les illustrations ci-dessus. Dans ce secteur, on constate qu'un champ de dunes inexistant au début du siècle est

apparu. Pinot (1987) mentionnait déjà, à cette période, l'importance de l'en-graisement dans ce secteur. En effet, le rocher rose, présent en 1920, n'affleurerait plus que d'une trentaine de centimètres en 1987. Aujourd'hui, il a totalement disparu.

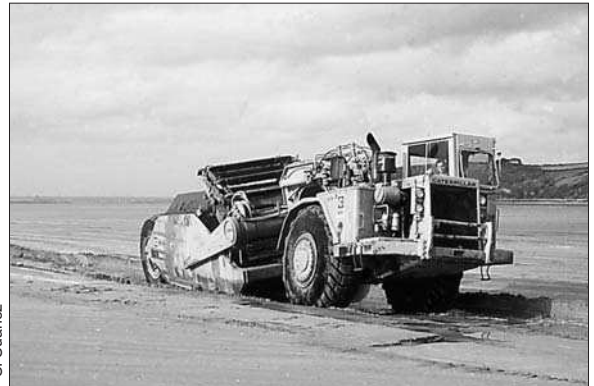
Ouverture du chenal artificiel du Yar à l'aide d'un engin de type "épilucheur".

La solution a consisté à rouvrir les deux filières parallèlement à la plus grande pente de l'estran par le creusement artificiel d'un chenal d'une pente constante de 3 ‰. De telle sorte, on permettait aux longues houles hivernales de démanteler la flèche sableuse qui tend à se développer en aval de la confluence du Yar et du Roscoat et de remonter le matériel sédimentaire jusqu'au pied de l'enrochement. Le but était de reconstruire la pente d'équilibre du haut de plage afin de :

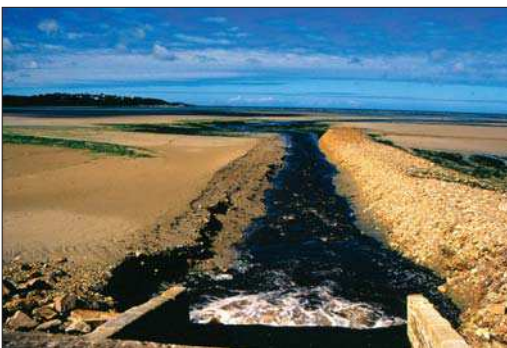
Armement des levées de berge du yar par la construction de bourrelets constitués du produit de curetage de fond de lit. La même opération a été menée sur les rives du Roscoat afin de contenir les deux cours d'eau dans un tracé rectiligne.

Dans un second temps, nous avons œuvré afin que les cours d'eau restent contenus dans leur tracé rectiligne. Pour ce faire, la partie amont des berges du Yar et du Roscoat a été renforcée par la construction de bourrelets à partir des produits de curetage du fond des lits. Ceci fut décidé afin que les effets de la dérive lit-

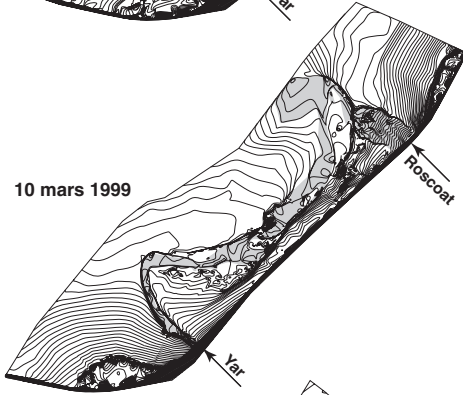
— 24/02/1998
 10/03/1999
 - - - - - 12/06/1999
 ——— 13/06/2002

Modèles Numériques de Terrain et profils de plage réalisés entre les mois de février 1998 et juin 2002

Le premier levé du 24 février 1998 a été effectué avant la première intervention. Il nous renseigne sur la situation initiale du site. On peut voir notamment que la divagation du Yar est due à la présence d'une flèche orientée d'Ouest en Est. Les profils 1 et 2 montrent clairement l'existence de la poche qui s'étend alors sur 150 m de large et atteint plus d'un mètre de profondeur dans sa partie la plus marquée. La rectification des filières s'est faite entre le 2 et le 4 mars 1998, néanmoins, à la fin du mois de mars, le Yar rompait sa berge en rive droite et se déversait de nouveau vers le Roscoat. Au début du mois d'avril 1998 on revenait à la situation de départ. Le bilan de cette première intervention était assez mitigé. Certes les objectifs n'étaient pas atteints, toutefois, les mesures montraient que, pendant ces quatre semaines, 5000 m³ de sables avaient été déplacés vers le haut d'estran. Ainsi, nous prouvions que le comblement de la poche était possible si l'on éliminait la confluence des deux cours d'eau.

Dès le mois de juin 1999, des premiers résultats très encourageants se faisaient sentir en ce sens que le comblement de la poche était déjà bien entamé. Entre les mois de mars et juin 1999 plus de 29 000 m³ de sables étaient déplacés vers le haut d'estran. Au mois de juin 2000 le profil transversal de la plage avait retrouvé sa pente d'équilibre. A partir de cette date, la tendance était à l'accrétion lente mais continue. Comme le montre le dernier levé effectué en juin 2002, l'exhaussement de la plage en haut d'estran a atteint plus de 2 m de hauteur sur l'ensemble la période. Le volume de sables ayant participé au comblement de la poche atteint 54000 m³. La plage a retrouvé son profil d'équilibre. Bien plus encore, les dernières observations ont montré l'apparition de dunes embryonnaires en pied d'enroche-

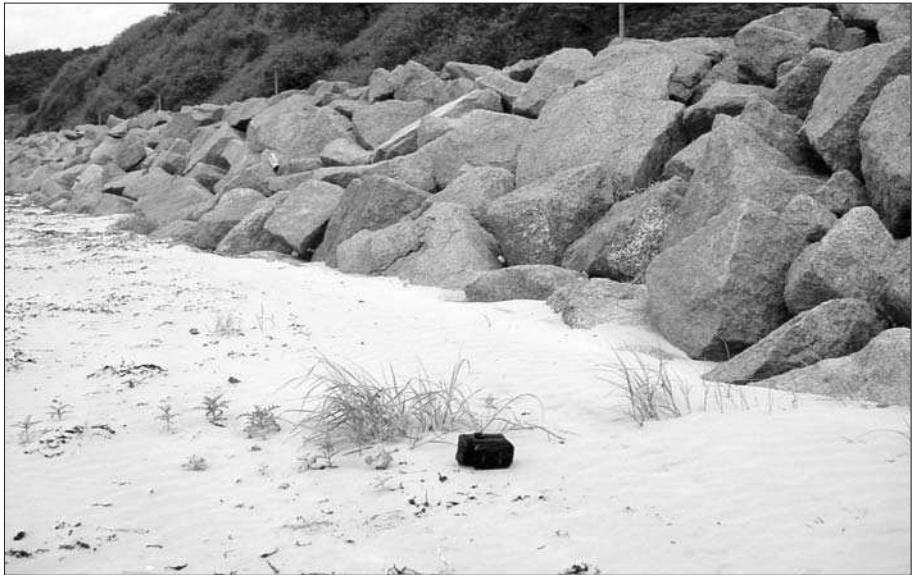
Construction de dunes embryonnaires en pied d'enrochement de fond de baie sur lesquelles s'installe une végétation pionnière de type *Atriplex*, *Cakilé maritima* et chiendent des sables. (13-06-2002)

ment de fond de baie sur lesquelles s'est installée une végétation pionnière telle que l'atriplex, la soude et le chiendent des sables
