L'ÉVOLUTION CONTRASTÉE DU LITTORAL DE L'ÎLE DE LA MARTINIQUE

Pascal Saffache, Michel Desse *

RÉSUMÉ. Une séquence d'analyses cartographiques (1955-1994) a permis de suivre l'évolution du littoral de la Martinique. Au nord-ouest de l'île, un recul moyen de 25 à 35 m a été mesuré : aux effets des vagues et des courants se sont ajoutés les prélèvements des carriers. Au sud au contraire, dans le cul-de-sac du Marin, la progression des côtes atteint 30 m ; l'évolution des modes d'occupation du sol semble avoir joué un rôle dans ce domaine.

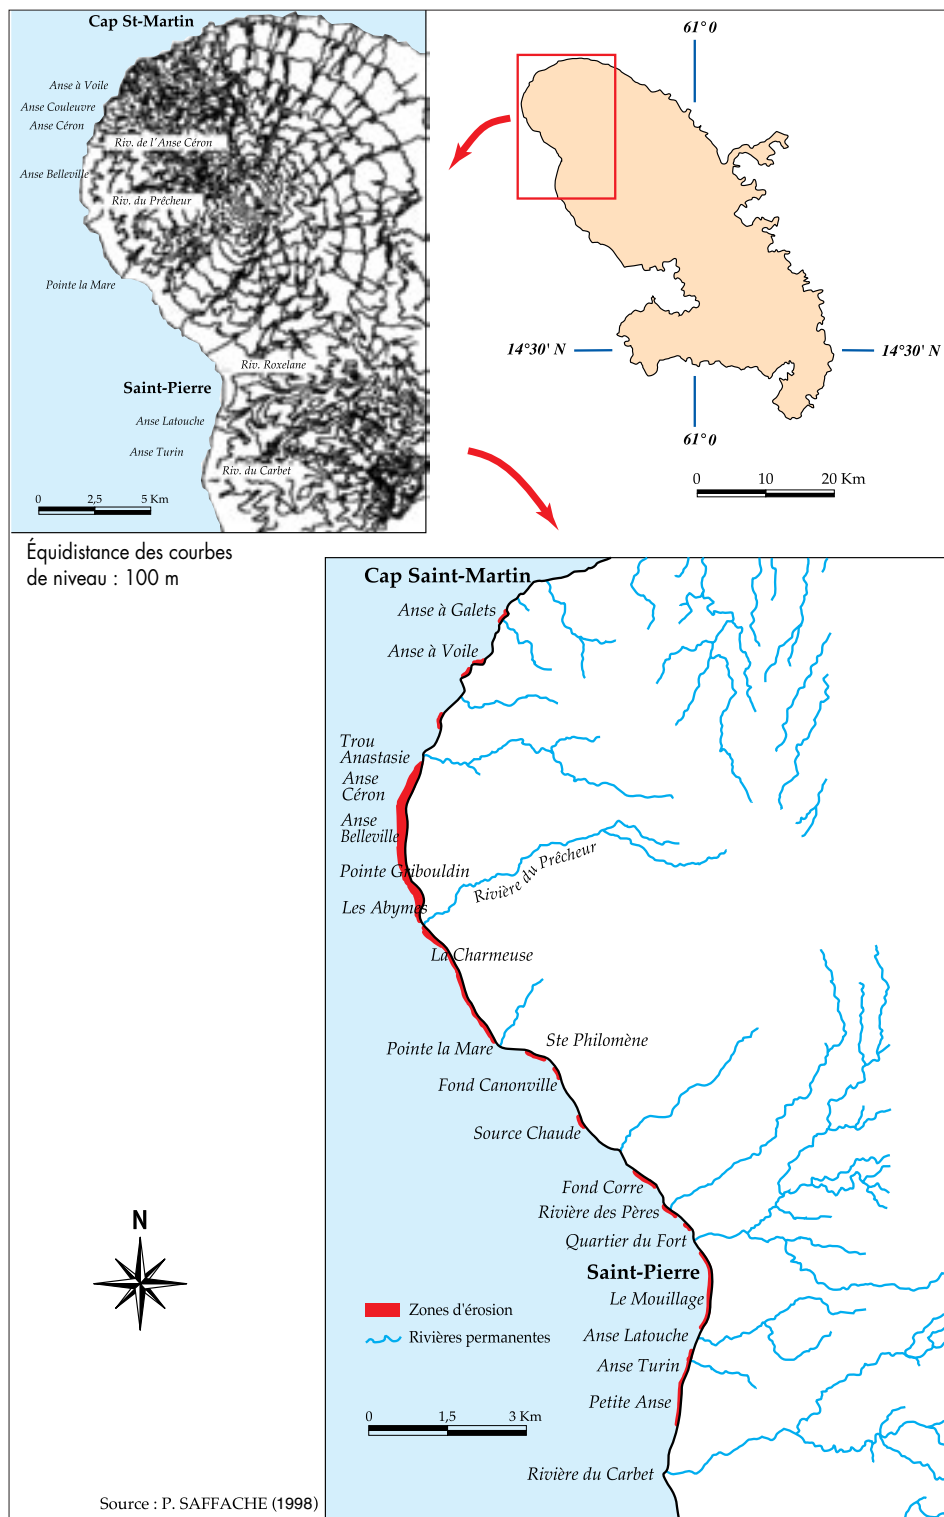
1. Localisation cartographique et évolution diachronique (1955-1994) du littoral nord-ouest de la Martinique

La portion côtière étudiée s'étend, sur 11 km, de la rivière du Carbet au Cap Saint-Martin (Prêcheur) (fig. 1). Le rivage a reculé de 25 à 35 m en 40 ans, soit 0,6 à 0,9 m par an en moyenne. Certains secteurs sont plus gravement touchés : à l'anse Belleville, le recul dépasse 70 m ; la pointe Gribouldin, la pointe la Mare et les quartiers de la Charmeuse et Fond Corré ont perdu près de 40 m. L'ensemble du secteur a perdu 30 hectares. Cette situation semble paradoxale, puisque les torrents qui drainent le Nord de l'île transportent beaucoup de particules jusqu'à la côte (Meunier, 1997). Cet apport sédimentaire devrait en principe réapprovisionner les plages ; mais la situation locale s'y oppose.

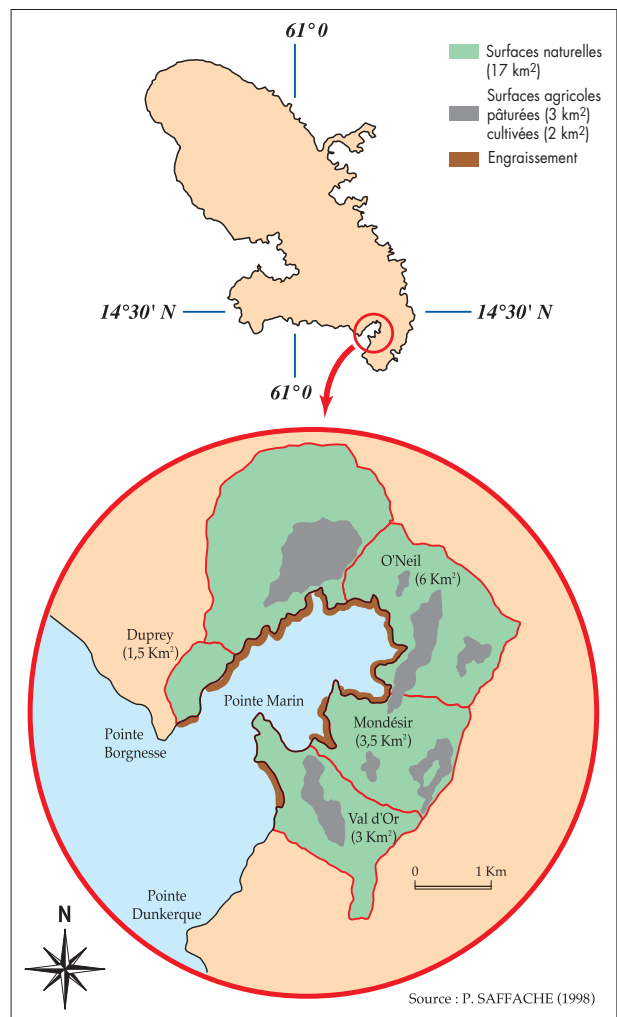
4. Localisation du cul-de-Sac du Marin et évolution diachronique du trait de côte (1955-1994)

Le cul-de-sac du Marin est la plus grande échancrure de la côte méridionale de la Martinique et s'étend sur 11 km² environ. Cette baie est le siège d'une forte accumulation : de la pointe Borgnesse à la pointe Marin, plus de 7,5 km de côtes sont en voie d'engraissement (fig. 4). Au cours des 40 dernières années, plus de 20 ha ont été gagnés sur la mer, ce qui représente une progradation (avancée) du rivage d'une largeur de 30 m environ, et le phénomène s'accélère.
