## Oser le génie végétal en rivière de montagne - Retour d'expérience sur les ouvrages Géni'Alp

## Oser le génie végétal en rivière de montagne Retour d'expérience sur les ouvrages Géni'Alp

**Encore peu utilisées sur les cours d'eau dynamiques comme les rivières de montagne, les techniques de génie végétal représentent pourtant une solution écologique et économique pour la protection des berges.**

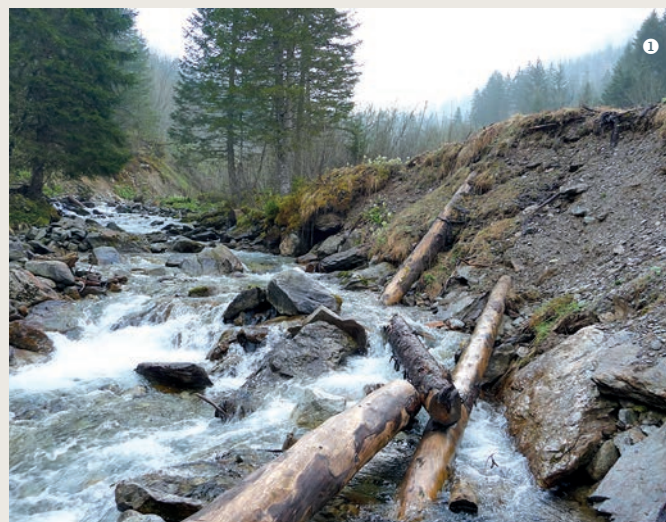
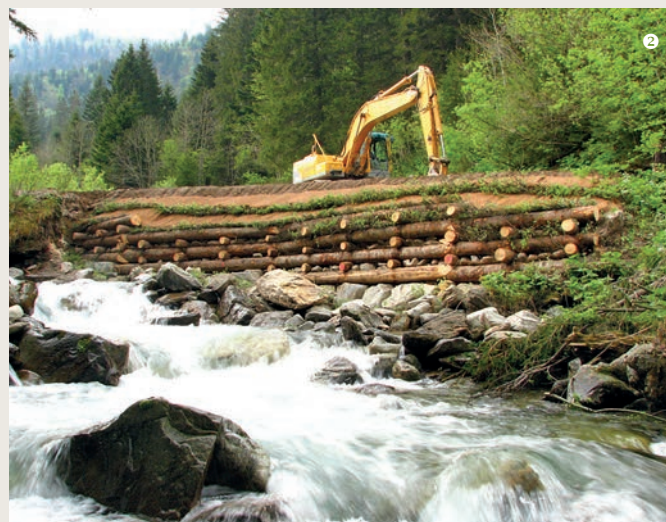
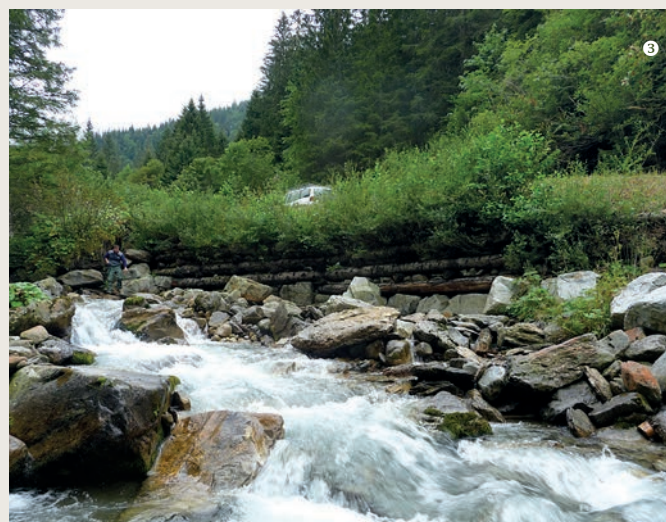
Photographies de l'ouvrage de génie végétal Génie'Alp sur le Bens à Saint-Hugon :

- 1 avant les travaux,
- 2 pendant les travaux,
- 3 après les travaux.

Dans la forêt domaniale de Saint-Hugon (Isère), la piste forestière utilisée pour l'exploitation de la forêt était menacée par l'érosion des berges du Bens (photo 1). Ce torrent a une pente de l'ordre de 7 % et un débit décennal d'environ 9 m<sup>3</sup>. Pour faire face à cette menace, deux ouvrages de génie végétal ont été réalisés : un caisson végétalisé et une couche de branches à rejets.

Le caisson végétalisé a été mis en place sur une érosion en extérieur de virage, et la couche de branches a été mise en place sur le bord d'une fosse de dissipation liée à un gué. Ces ouvrages reposent sur une assise en enrochements massifs ancrée profondément pour faire face à la mobilité du fond du lit lors des crues (photo 2).

Le site étant situé à 1 200 mètres d'altitude, le secteur est inaccessible et enneigé l'hiver. L'ouvrage a été réalisé au printemps dès l'ouverture de la route, mais les boutures et plançons étaient déjà avancés, ce qui a provoqué de la mortalité. On a ainsi noté une faible reprise du saule local (*Salix appendiculata*), plus faible que ce qui avait été observé en laboratoire. Toutefois, après cinq saisons de végétation, les ouvrages résistent et connaissent un développement végétal satisfaisant (photo 3).

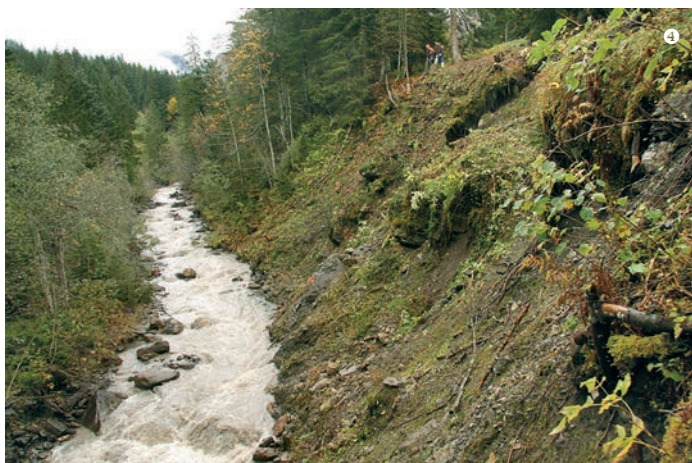
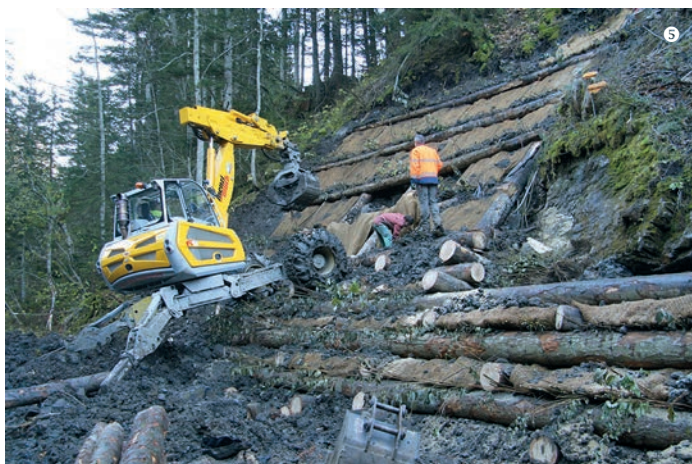
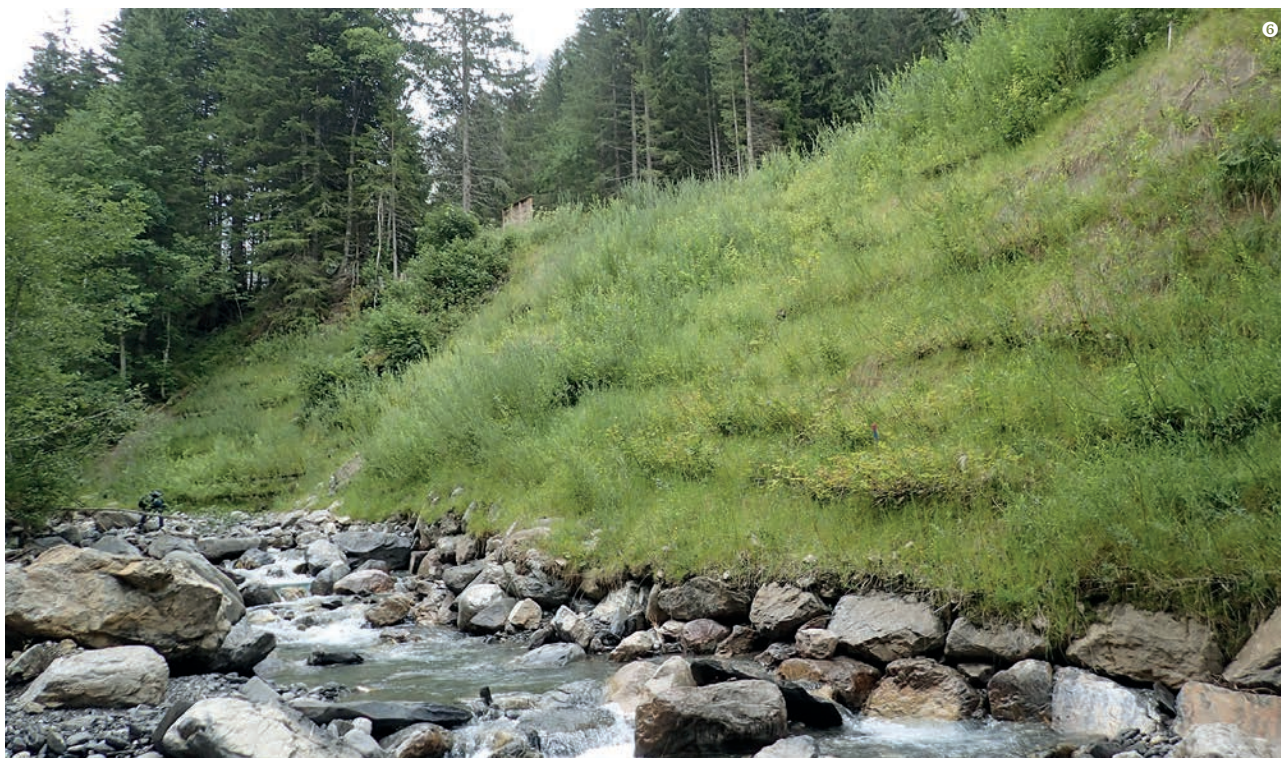
Photographies de l'ouvrage de génie végétal Gén'i'Alp sur l'Avançon d'Anzeindaz à La Benjamine : 4 avant les travaux, 5 pendant les travaux, 6 après les travaux.

Sur le même cours d'eau 300 mètres en amont, un glissement de terrain en berge menace la route communale (photo 4). Le sommet du glissement se situe 13 mètres au-dessus du lit mineur et sur la moitié du tronçon aménagé, la pente de la berge dépasse les 100%. Sur cette partie particulièrement exposée, la berge a été reconstituée à l'aide de caissons et treillages en rondins, végétalisés (photo 5). Ces structures bois se sont révélées nécessaires pour une stabilité immédiate des matériaux terreux, avant végétalisation. Le pied de berge est également protégé avec un caisson végétalisé. Un deuxième tronçon dont la pente est légèrement inférieure à 100% a été protégé plus simplement avec des lits de plants et plançons associés à un enrochement de pied de berge. Les travaux se sont terminés mi-novembre 2012 et malgré une exposition nord-ouest dans un fond de vallée encaissé, le développement végétal est bon (photo 6). La tenue de la berge ne présente à ce jour aucune défaillance.
