# Rapport final d'opération d'archéologie préventive

Volume II/III – Figures

## CHAPONNOST

Place Maréchal Foch – Place du 8 mai 1945

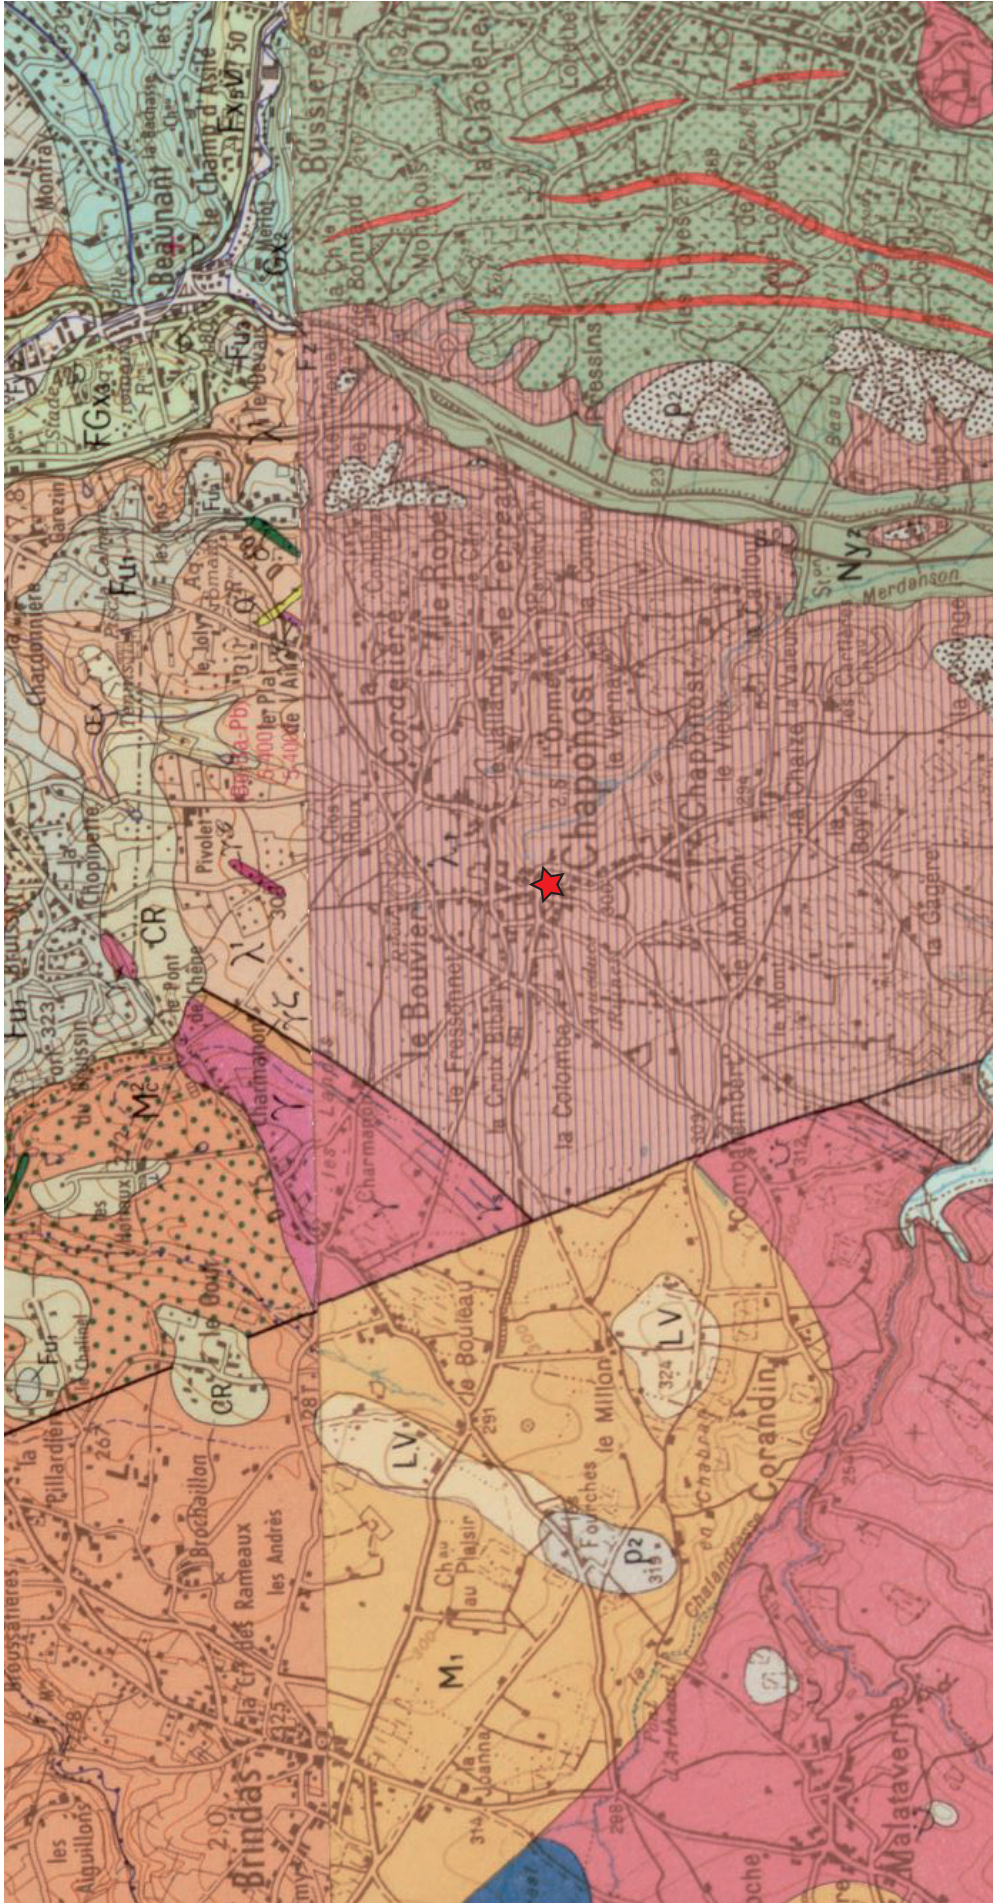
**Fig 4 : Localisation du site sur la carte géologique.**  
Carte géologique de la France 1:50 000 - 722 - Givors - XXX-32, 1969.  
DAO : David Baldassari

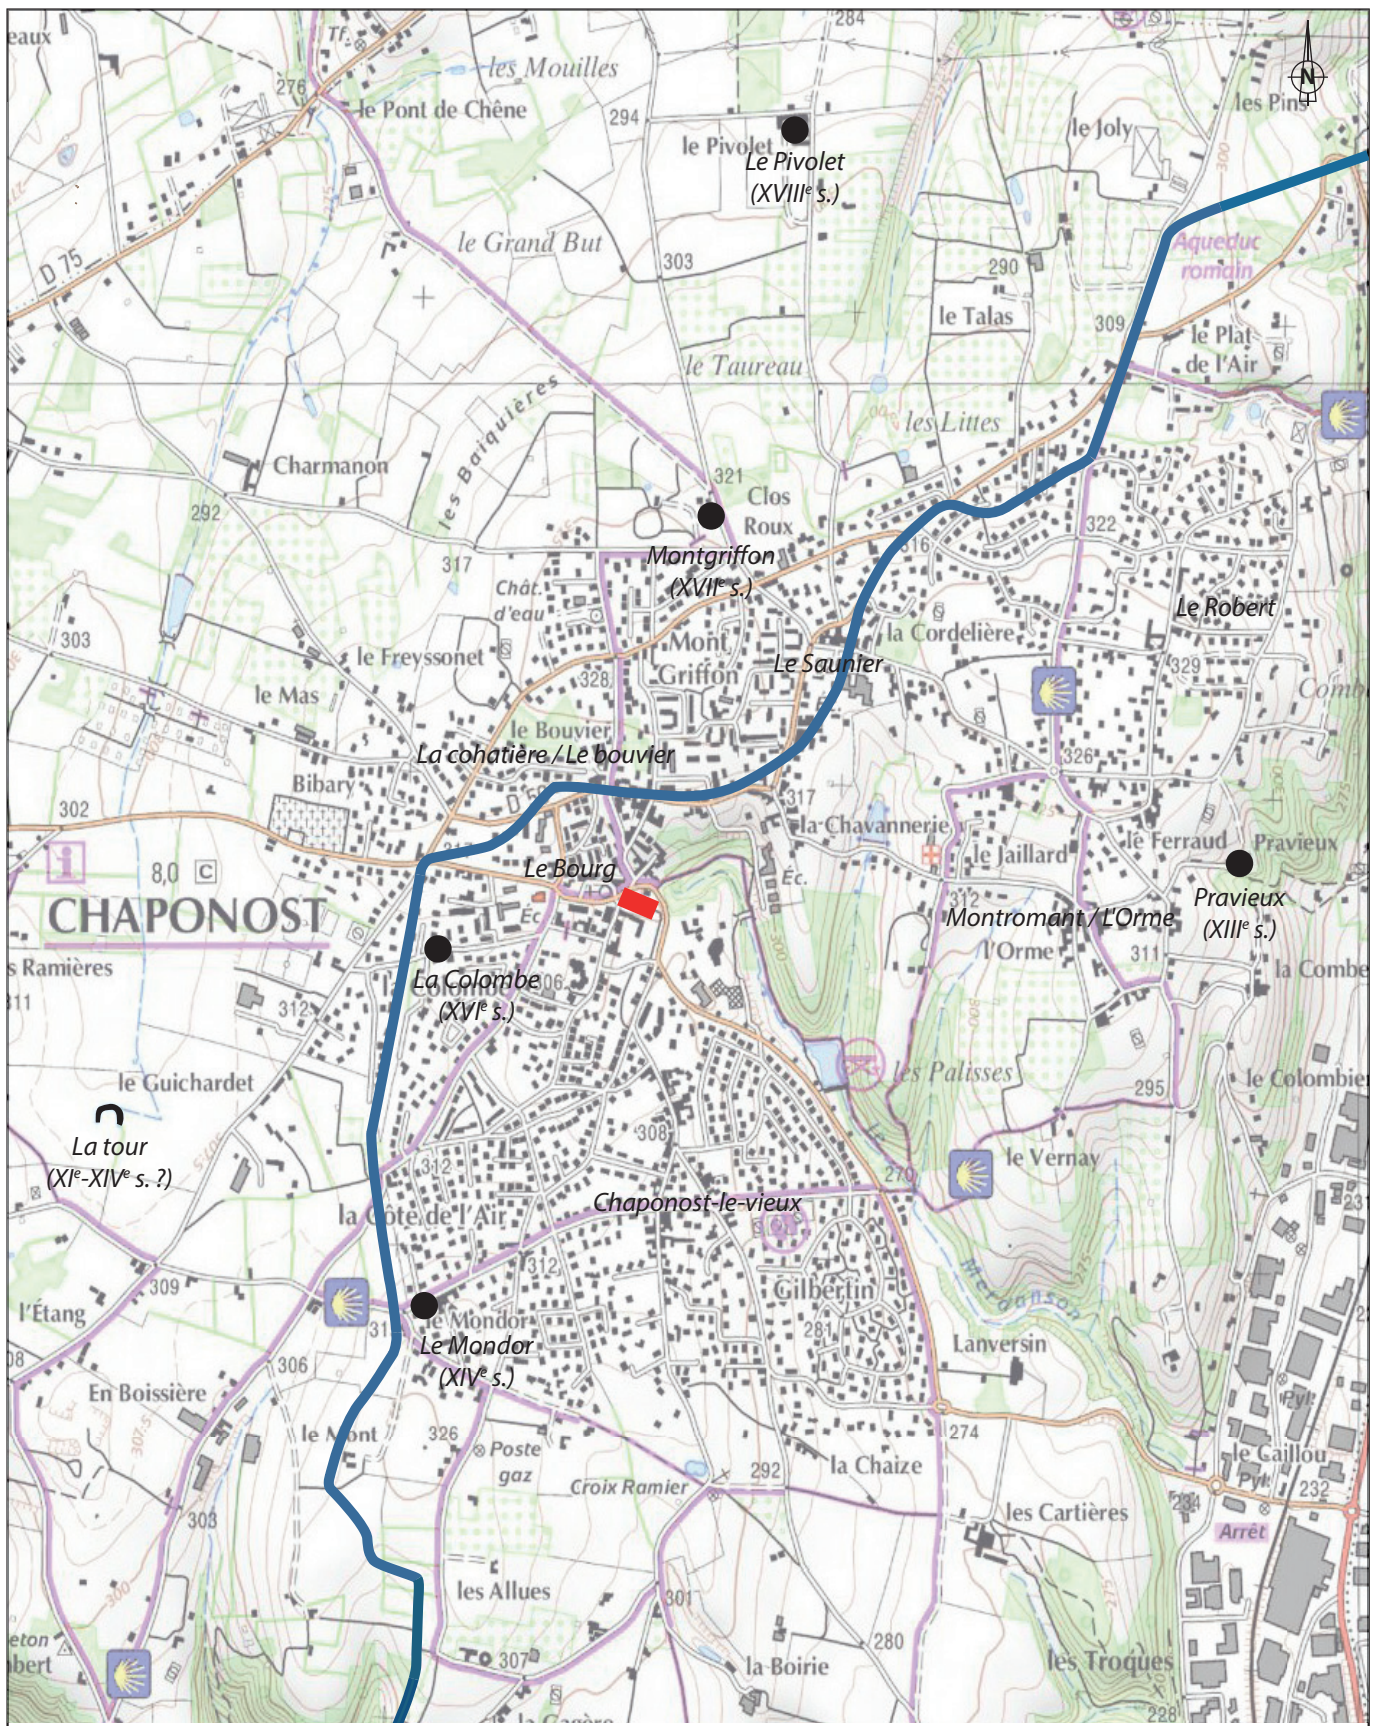
| | <p>CHAPONOST (69)<br/>Place Maréchal Foch<br/>Place du 8 mai 1945<br/>2013 - 69 043 2211167</p> | <p><b>Fig 5 :</b> Contexte archéologique<br/>(1/25000 - fond de carte IGN-Géoportail)<br/>DAO : Quentin Rochet</p> |

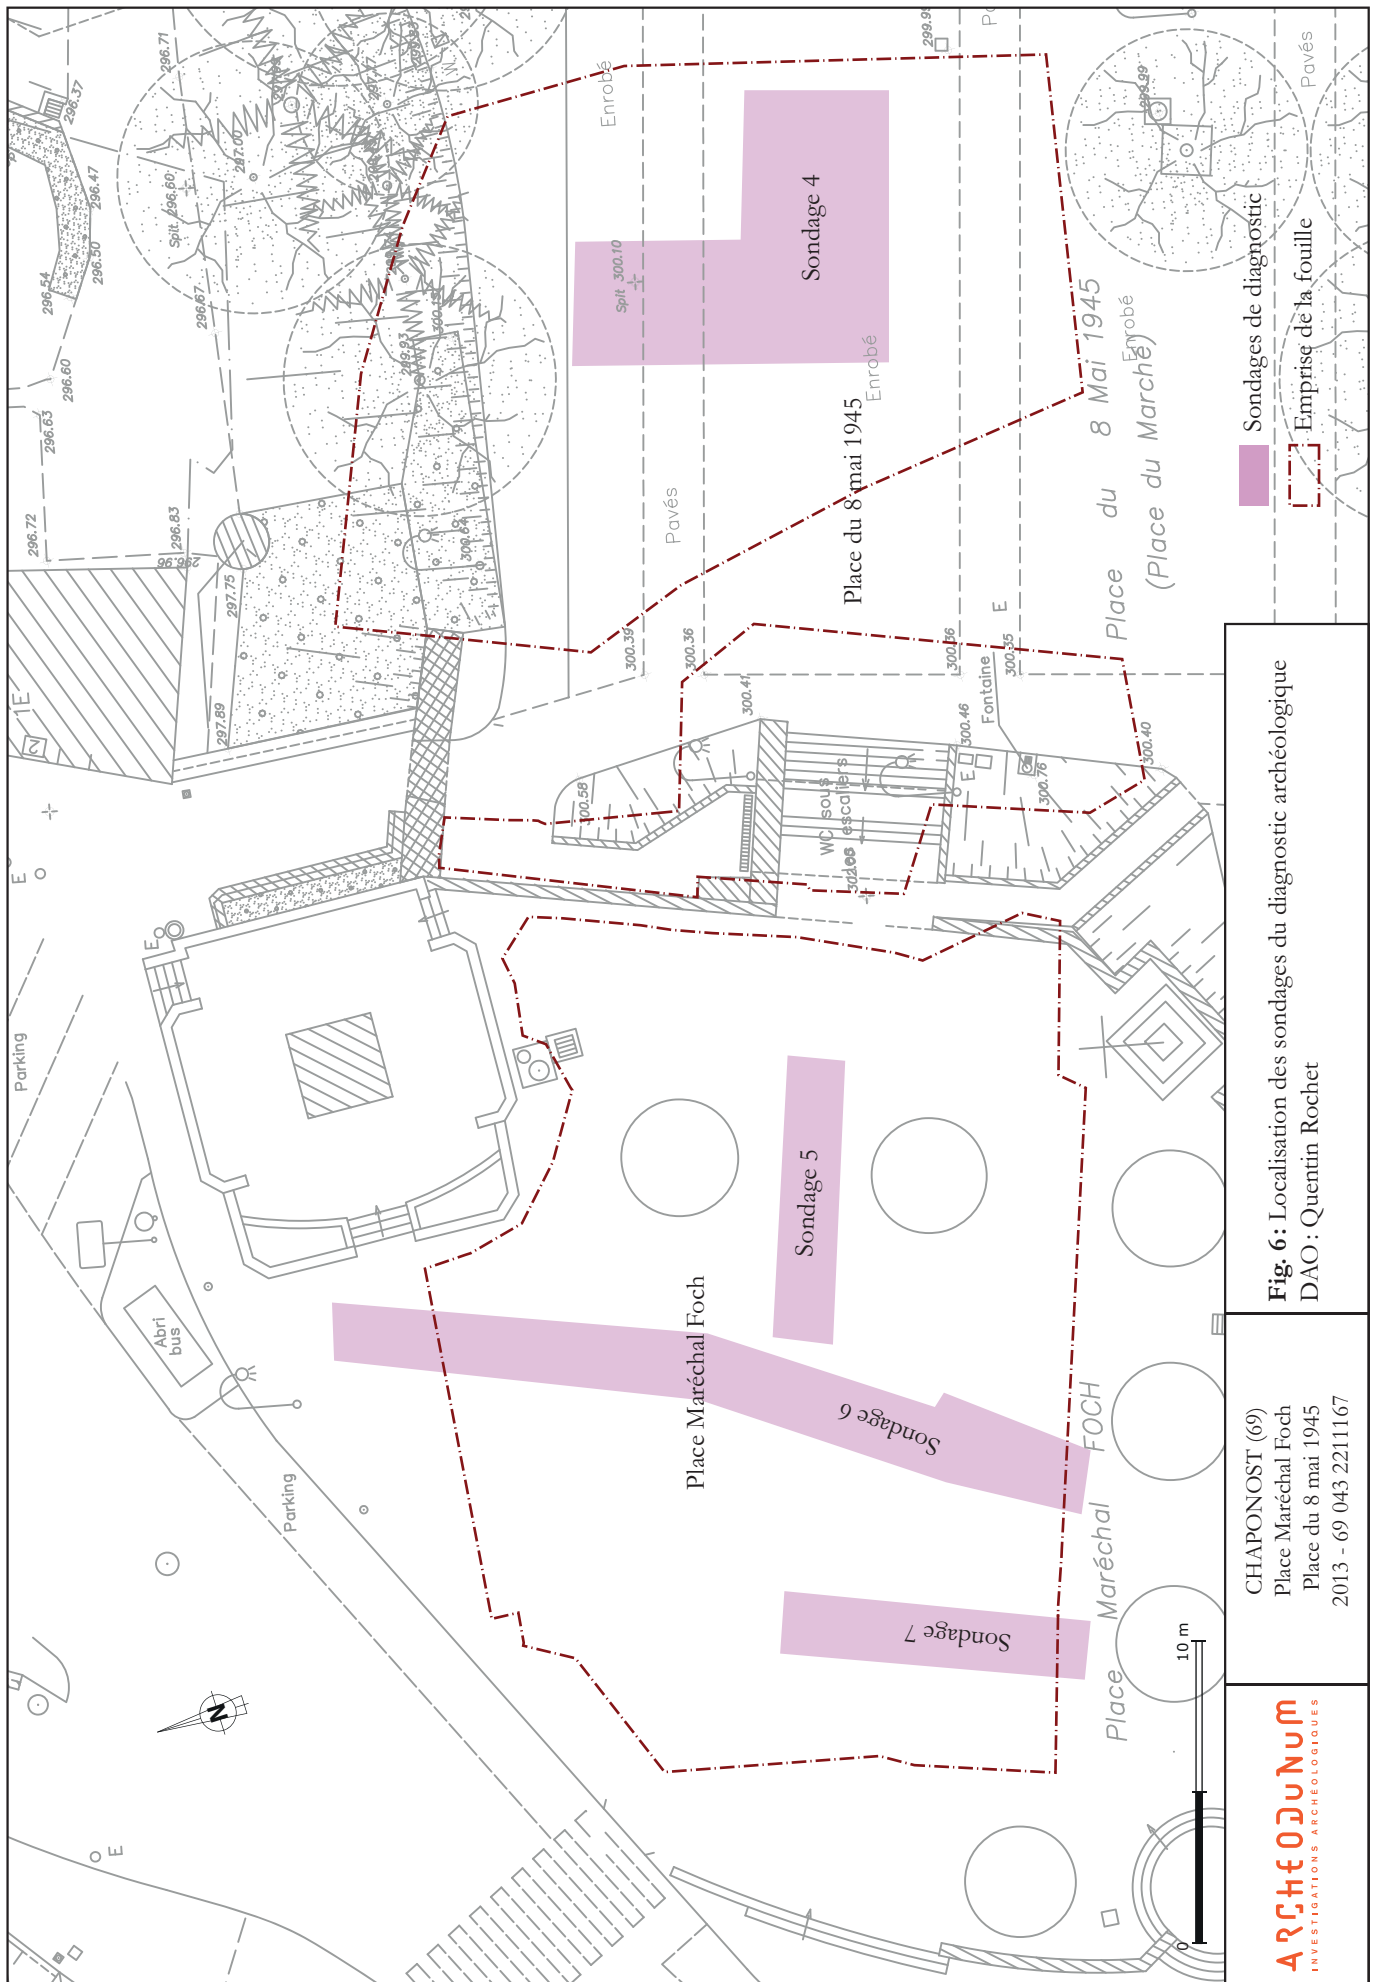
**Fig. 6 :** Localisation des sondages du diagnostic archéologique  
 DAO : Quentin Rochet

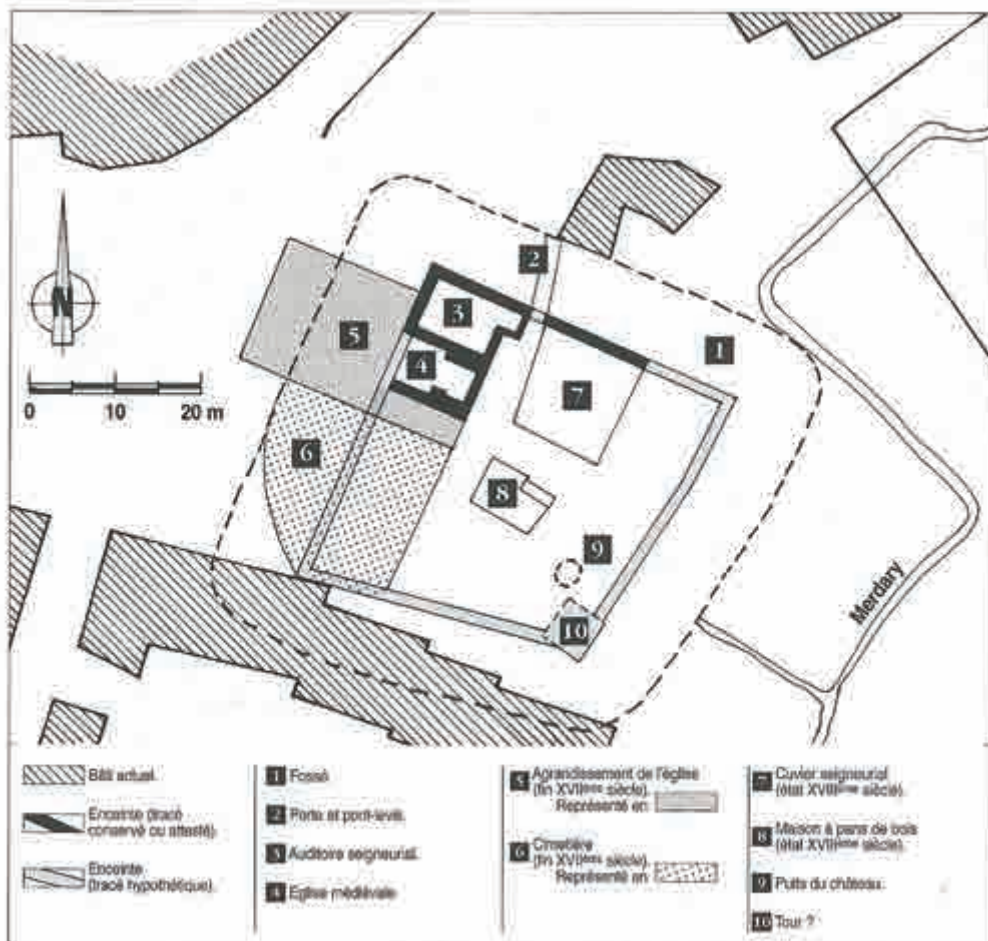
Fig. 32 - Le château de Chaponost : une hypothèse de restitution. Dessin M.P. Feuillet - S.R.A. - 1999.

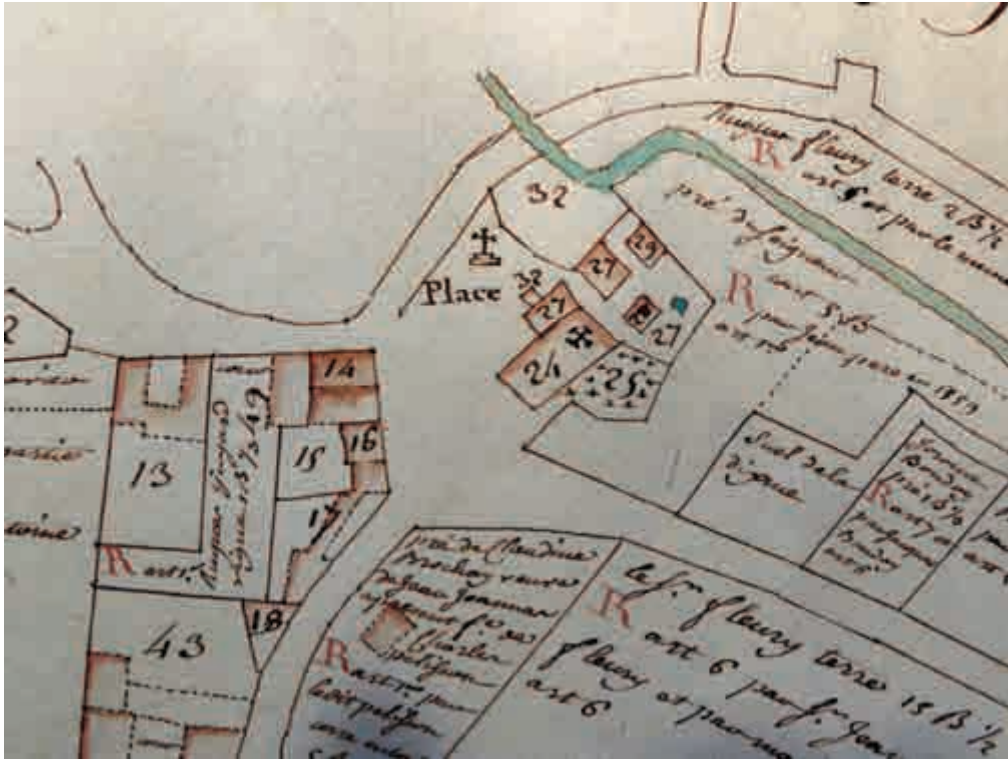
Archives départementales du Rhône 16 G 31 - Cliché C. Collomb

- Légende :**
- 24 - paroisse et église de Chaponost
  - 25 - cimetière dudit lieu
  - 27 - tenallier, bâtiments, puits du seigneur et cour
  - 28 - Antoine Vautherain
  - 29 - Antoine Vautherain, tenallier et autre petits bâtiments
  - 32 - Jean père, jardin

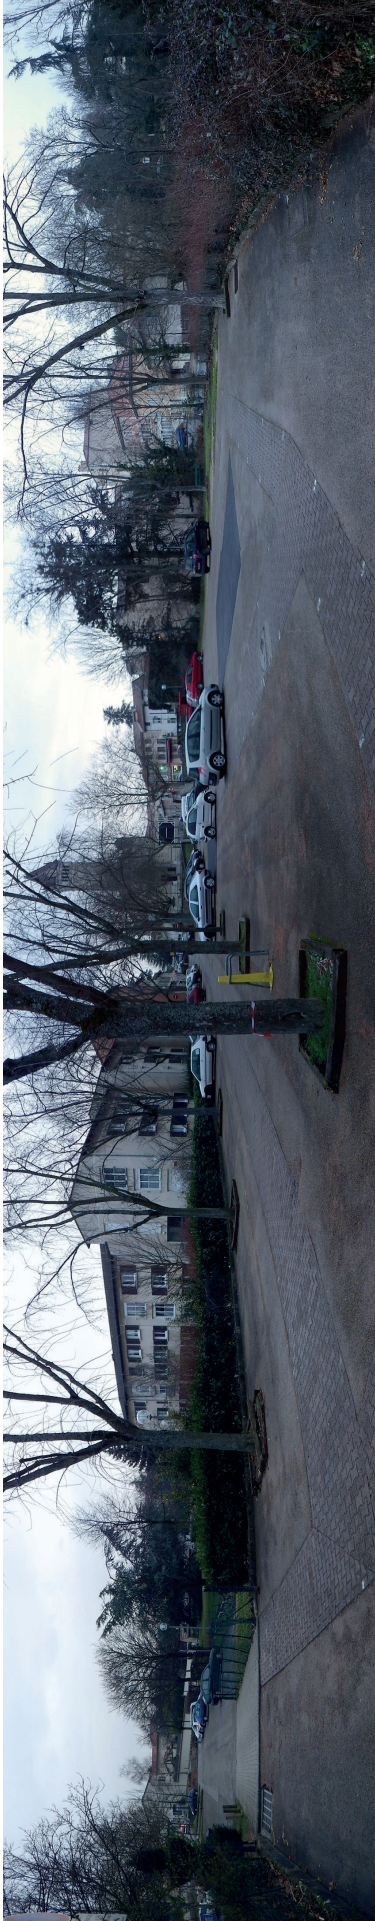
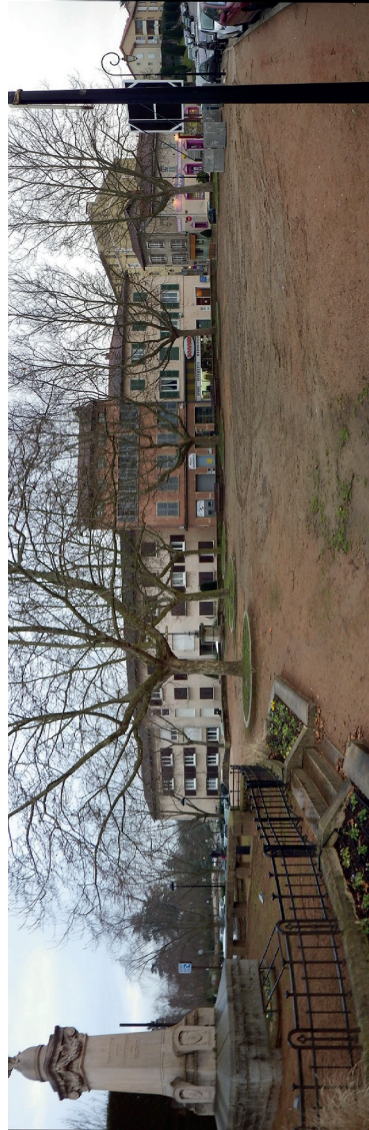
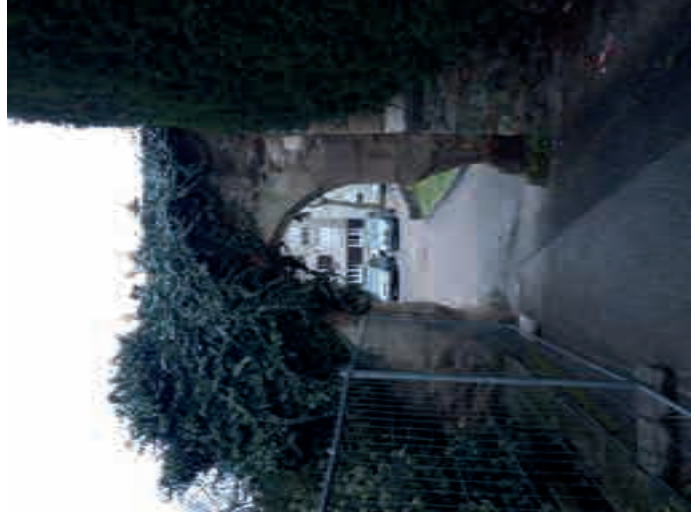
**Fig. 18:** Photographies panoramiques du site avant fouille.  
 Photos : Josselin Derbier

Place du 8 mai 1945 - vue depuis l'angle Nord-Est

Place Maréchal Foch - vue depuis le Nord

La porte médiévale MR 1.083 - UC 1147

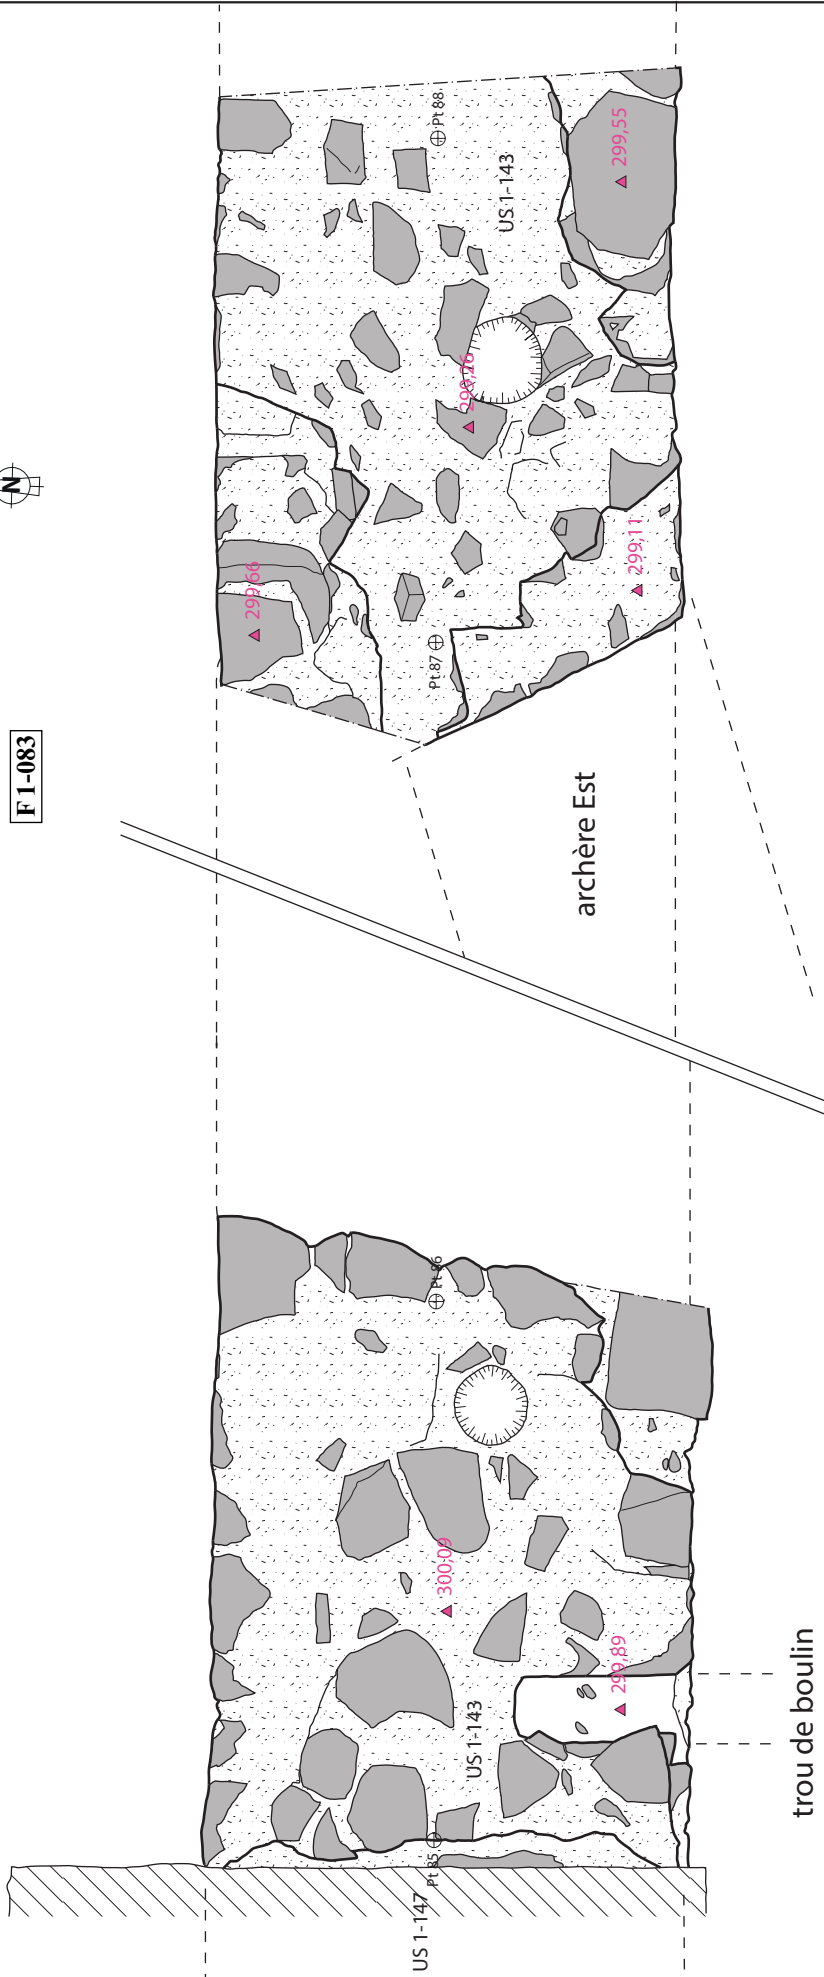
**Fig. 30 :** détail de l'arrase du mur MR 1.083 UC 1143 (éch.: 1/20).  
 Relevé : Q. Rochet ; DAO : D. Tourgon

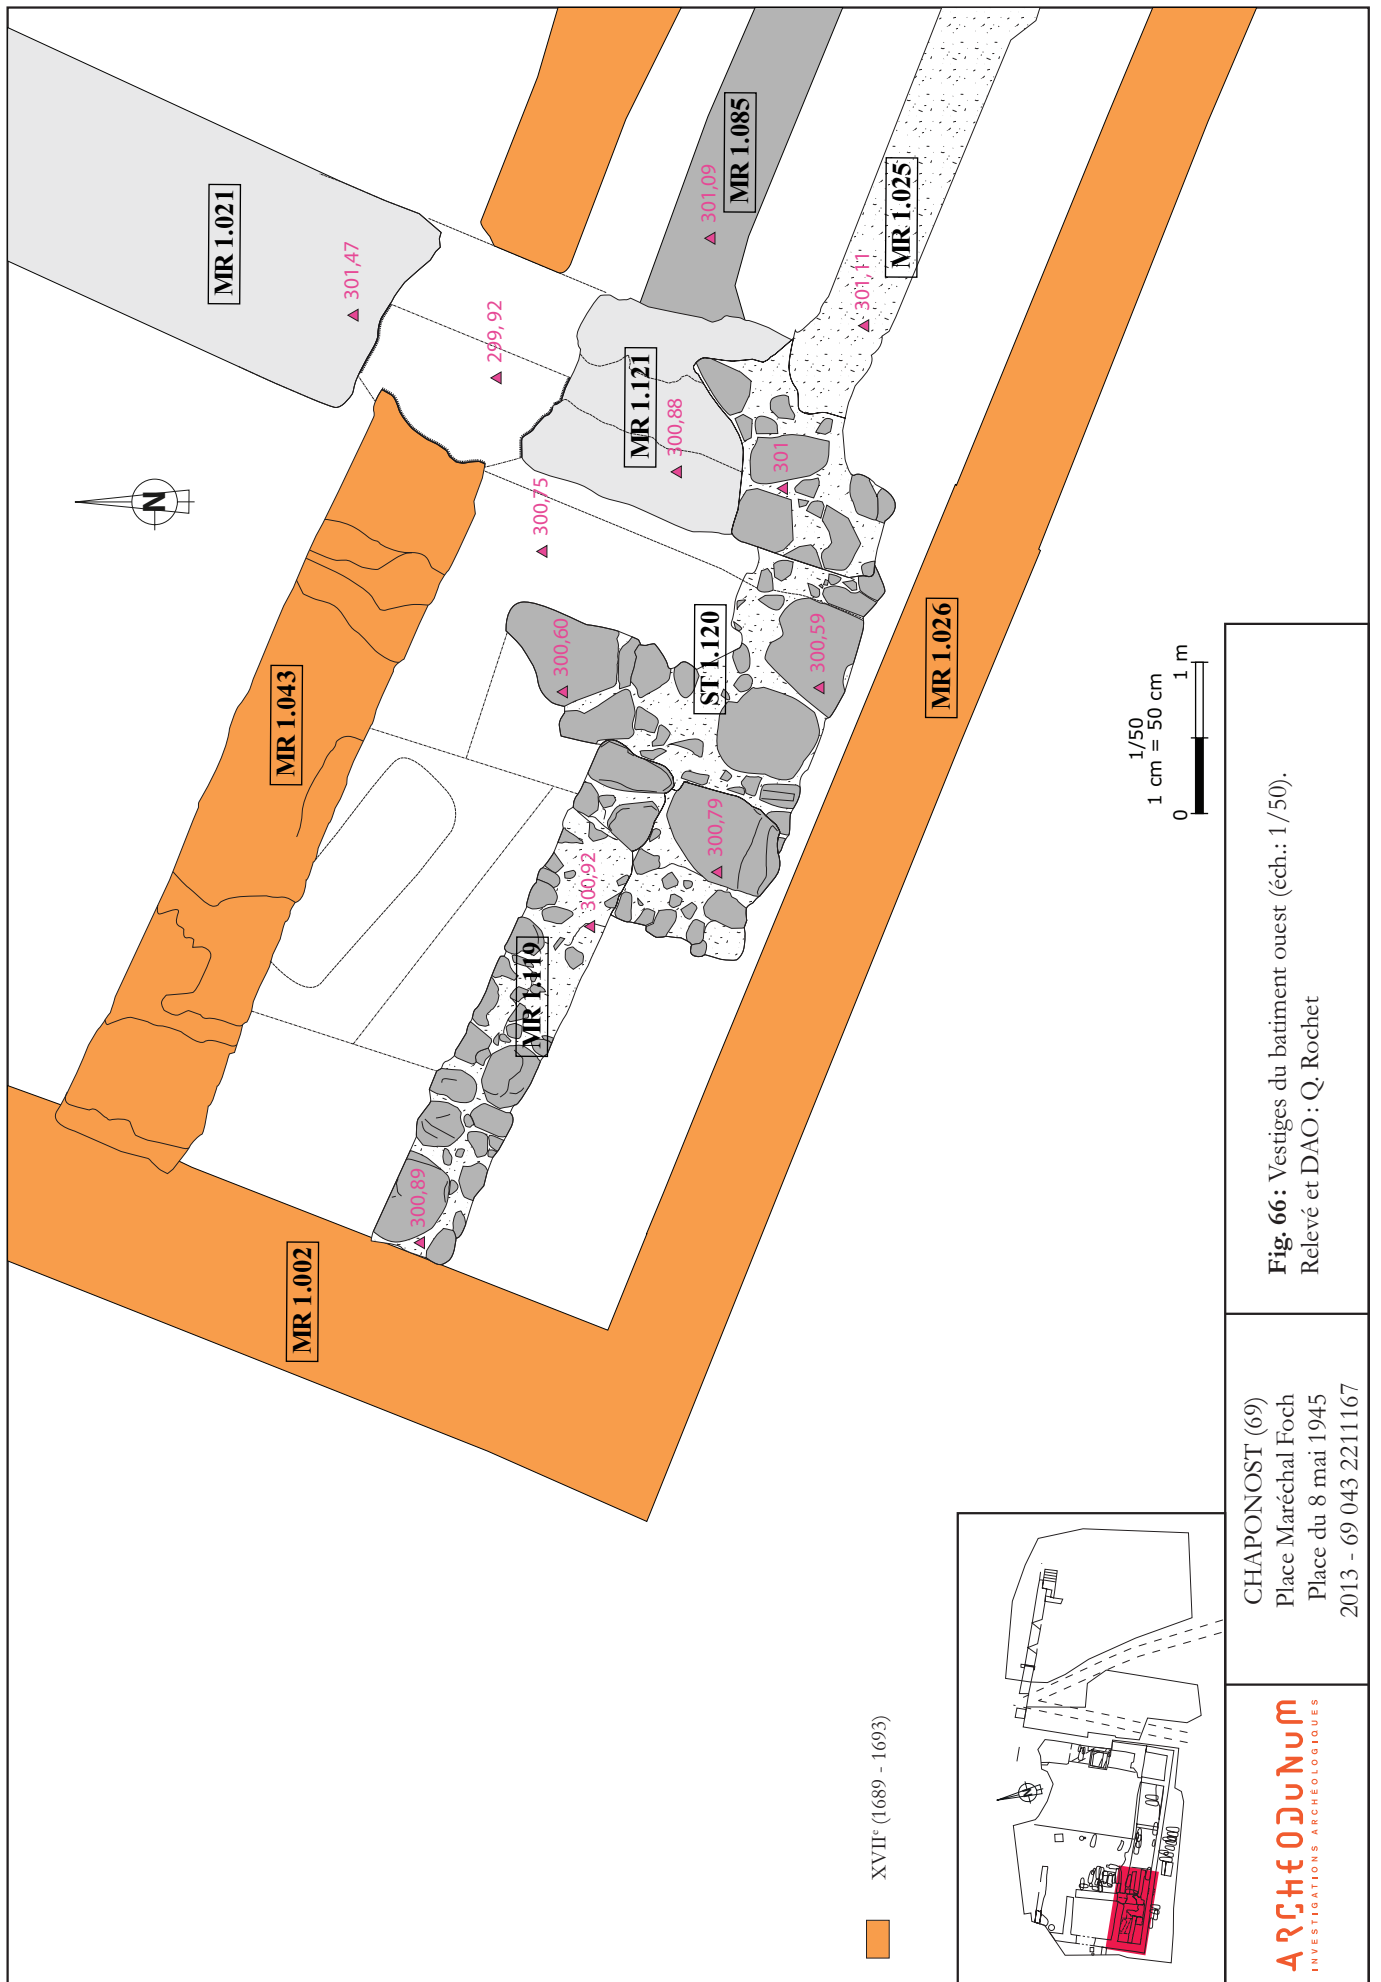
**Fig. 66:** Vestiges du bâtiment ouest (éch.: 1/50).  
 Relevé et DAO : Q. Rochet

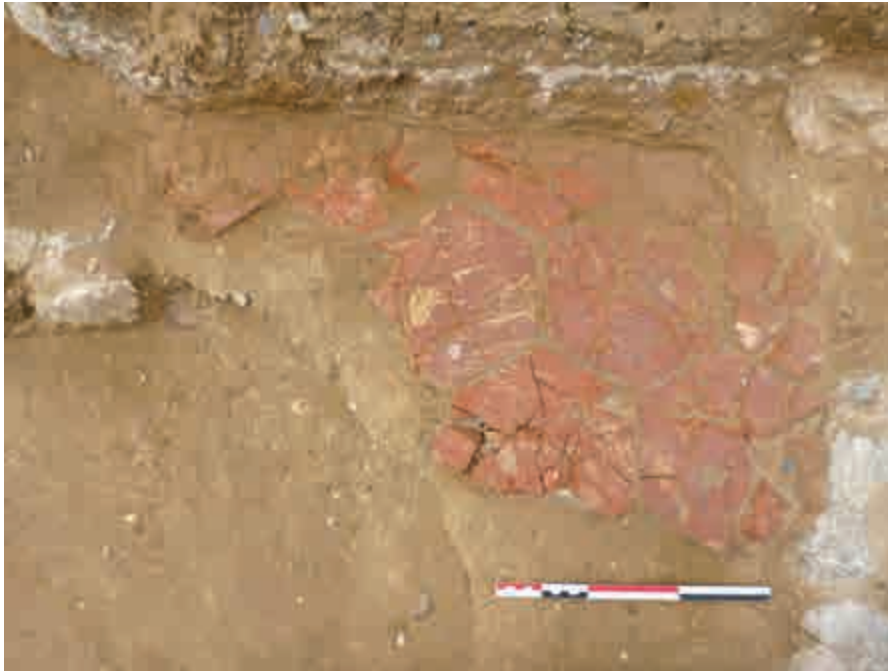
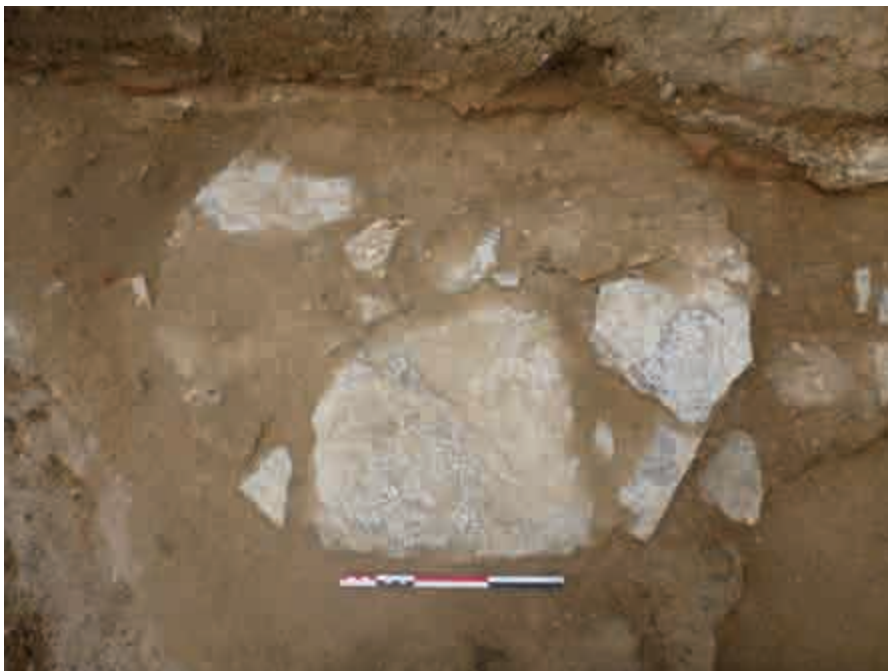
**Fig. 79 (haut):** Vue d'ensemble de la fouille, le collatéral sud, avec son mur gouttereau MR 1.026 se distingue à droite.  
**Fig. 80 (bas):** Vue d'ensemble du collatéral sud  
Photos : J. Derbier, Q. Rochet

**Figure 78:** Photo - Massif maçonné ST 1.039  
**Figure 79:** Photo - Vue d'ensemble de la fouille  
**Figure 80:** Photo - Vue d'ensemble du collatéral sud.

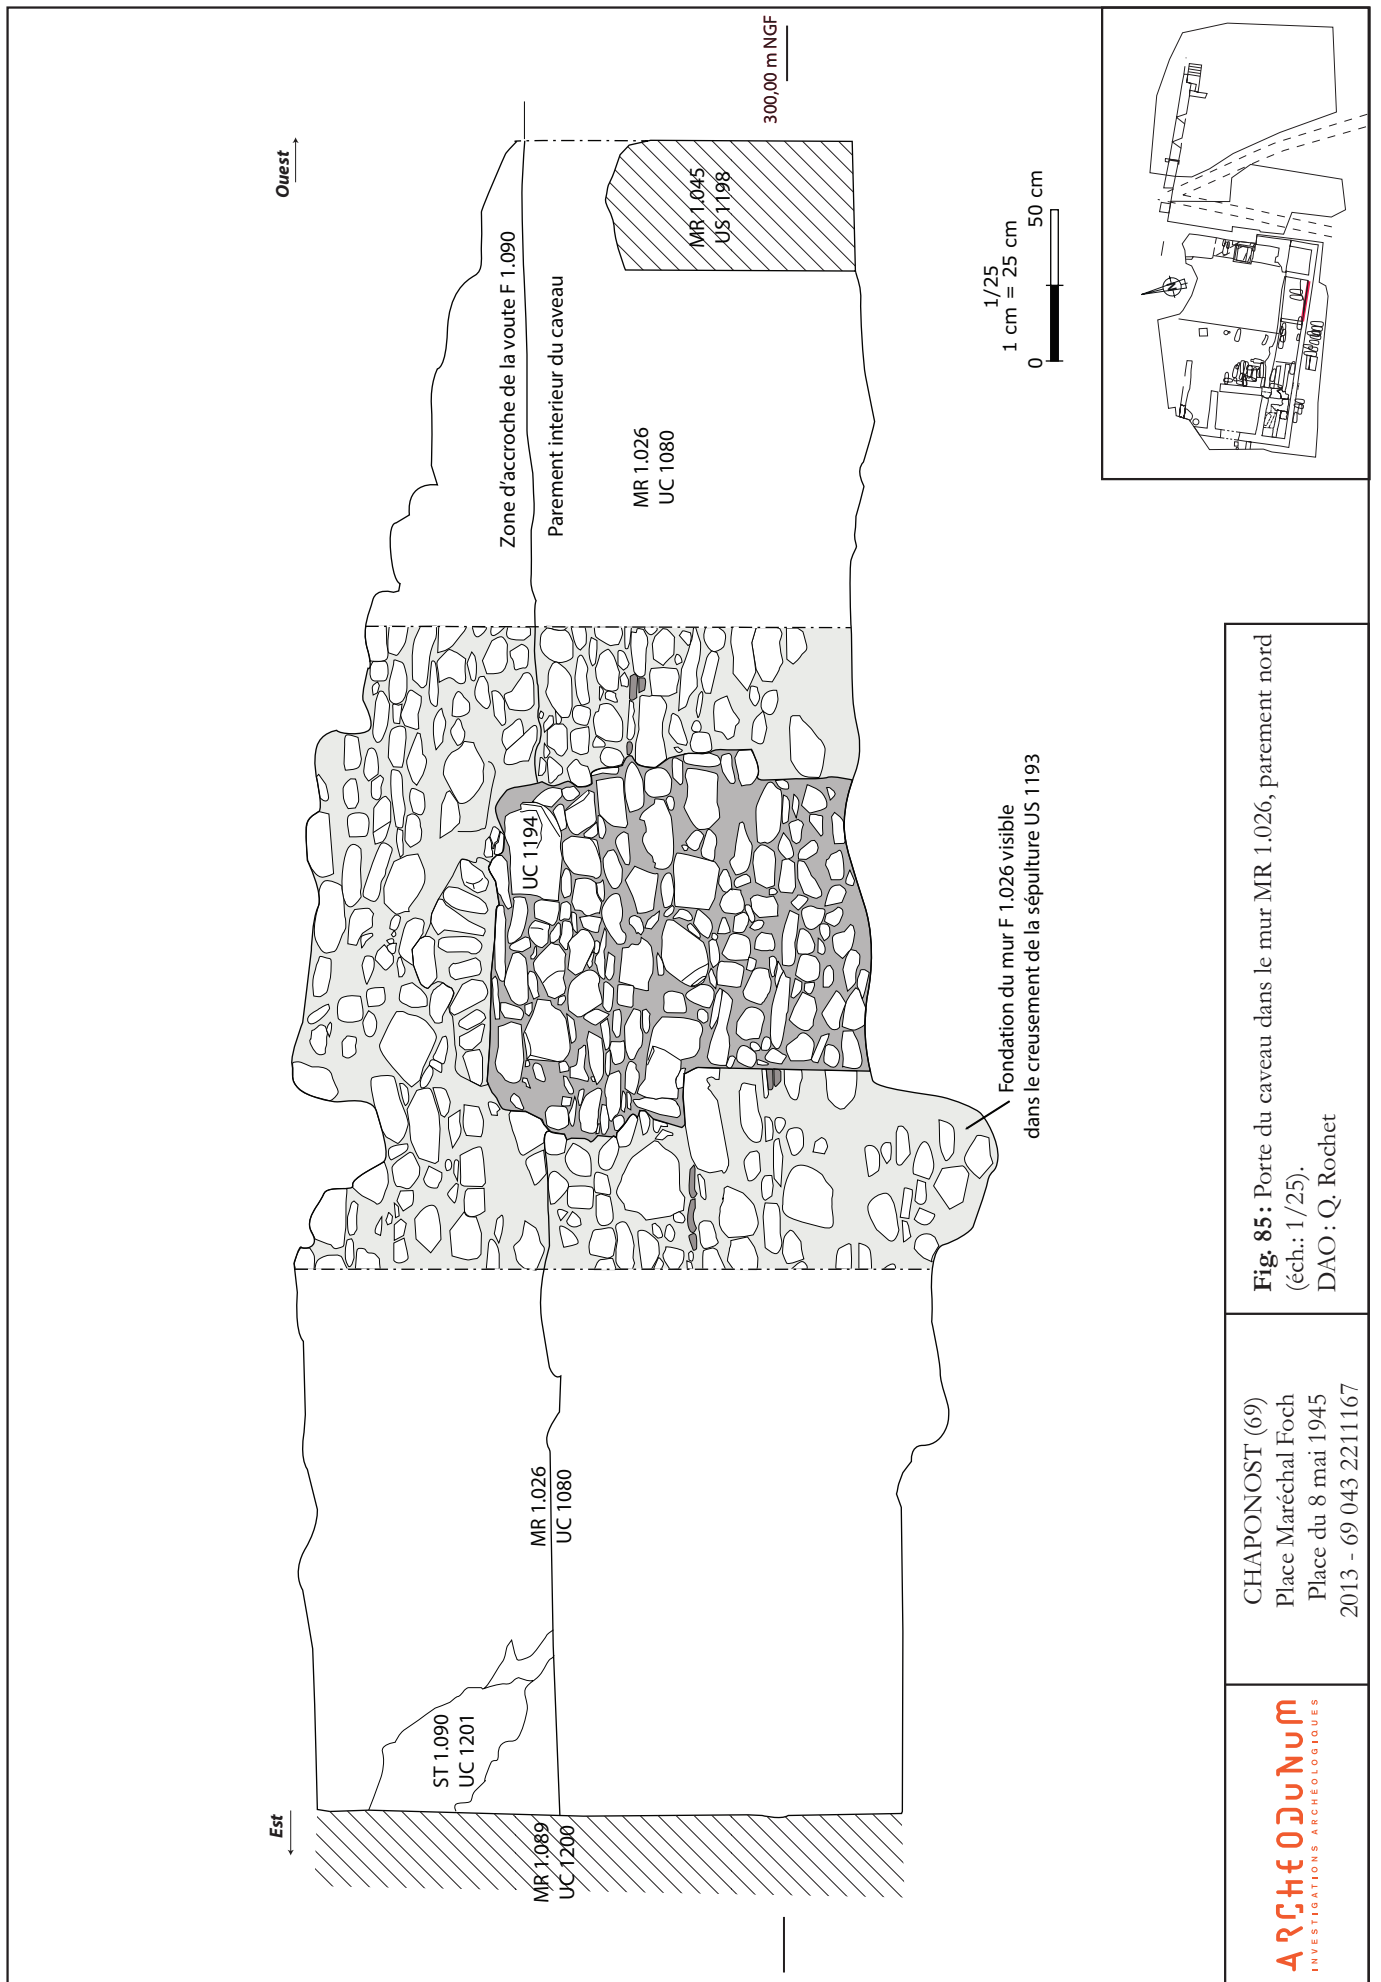
**Fig. 85 :** Porte du caveau dans le mur MR 1.026, parement nord (éch.: 1/25).  
 DAO : Q. Rochet

**Figure 85:** Relevé de la paroi nord du caveau (moitié ouest) 1/25°  
**Figure 86:** Relevé de la porte dans le mur MR 1.026 1/25°  
**Figure 87:** Photo - voute ST 1.090

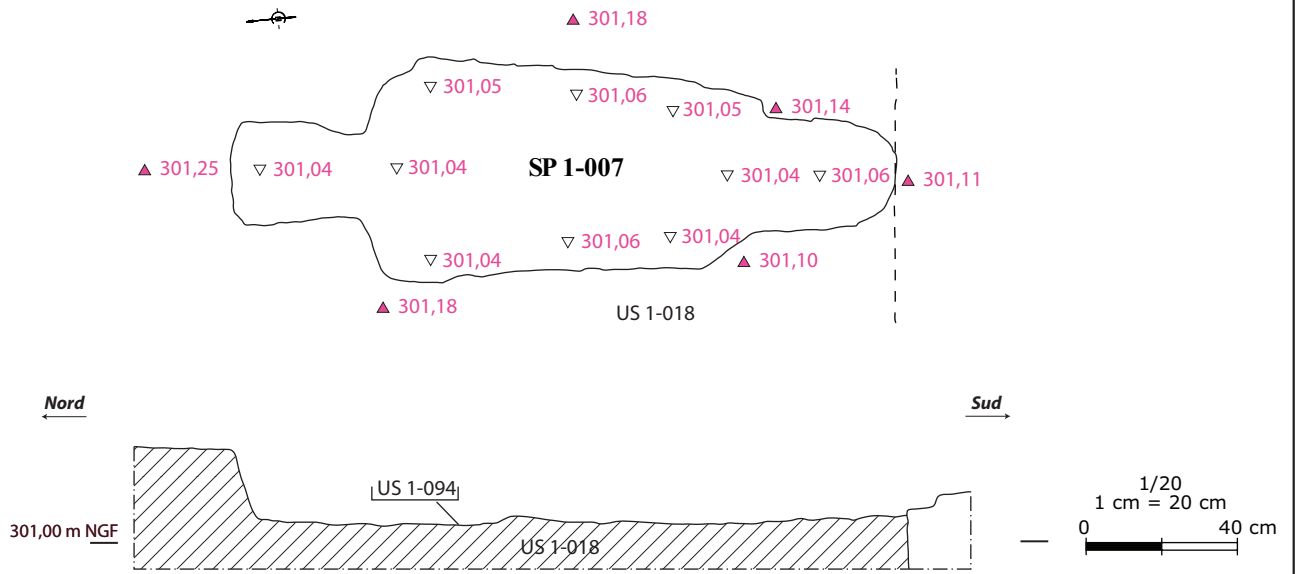
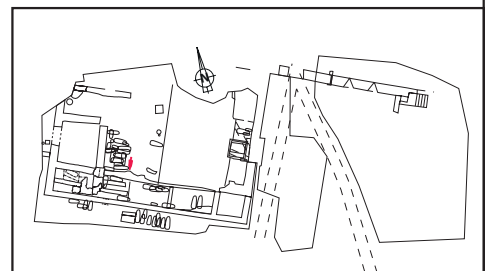
| <p><b>ARCHEODUNUM</b><br/>INVESTIGATIONS ARCHEOLOGIQUES</p> | <p>CHAPONOST (69)<br/>Place Maréchal Foch<br/>Place du 8 mai 1945<br/>2013 - 69 043 2211167</p> | <p>Sépulture SP 1.007<br/><b>Fig. 96</b> : Vue de l'Est<br/><b>Fig. 97</b> : Relevé en plan et coupe (éch.: 1/20)<br/>Relevé et photo : S. Charbouillot ; DAO : D. Tourgon</p> |

**Figure 96:** Photo - SP 1.007  
**Figure 97:** Relevé en plan et coupe SP 1.007 1/20°

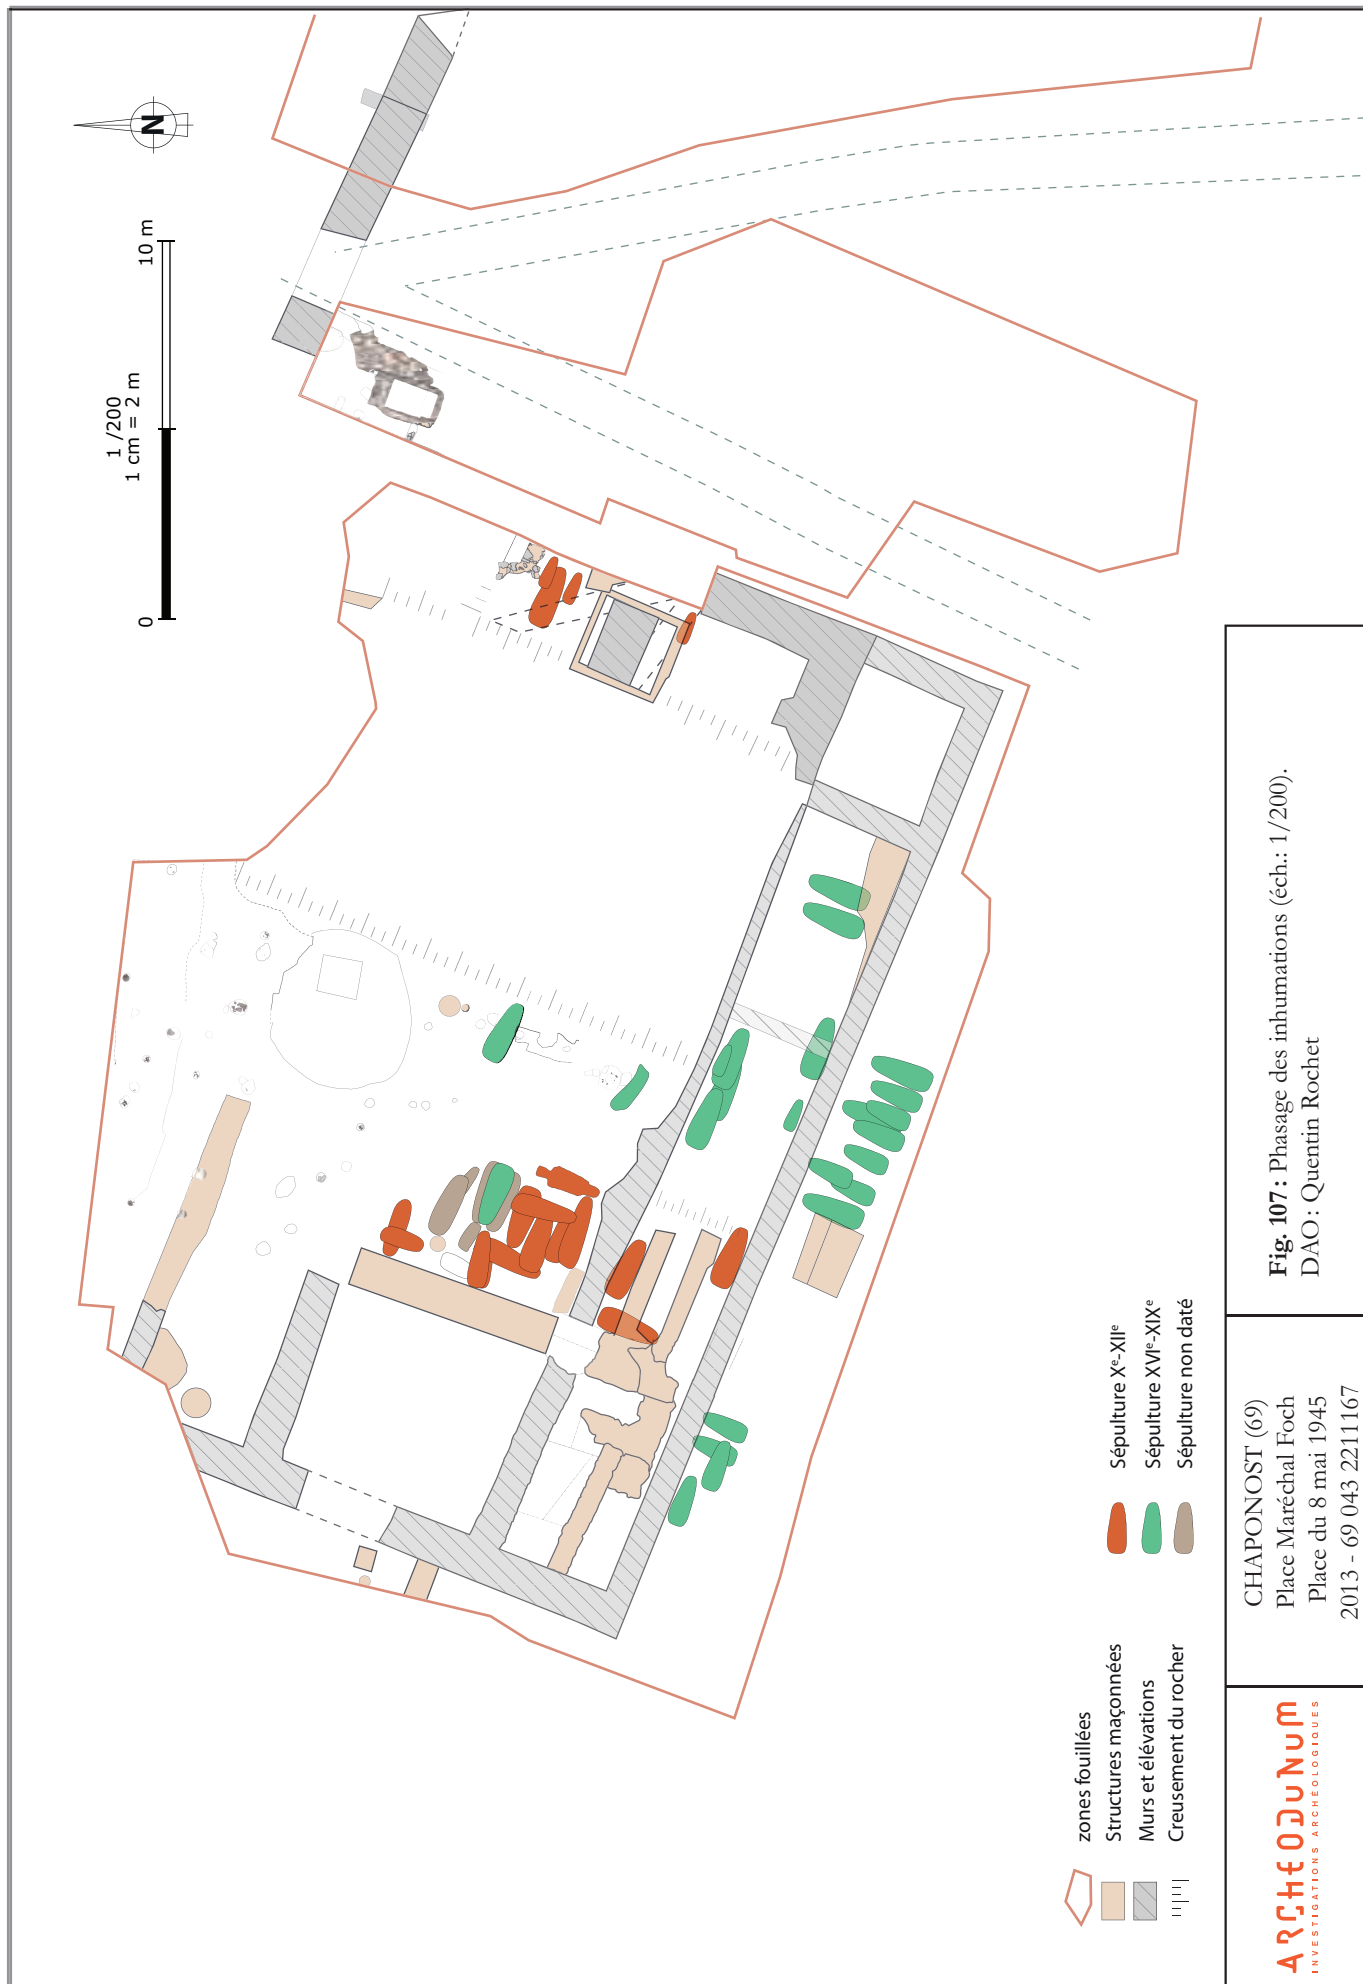
Fig. 107: Phasage des inhumations (éch.: 1/200).
