# Rapport final d'opération d'archéologie préventive

Volume II/III – Figures

## CHAPONNOST

Place Maréchal Foch – Place du 8 mai 1945

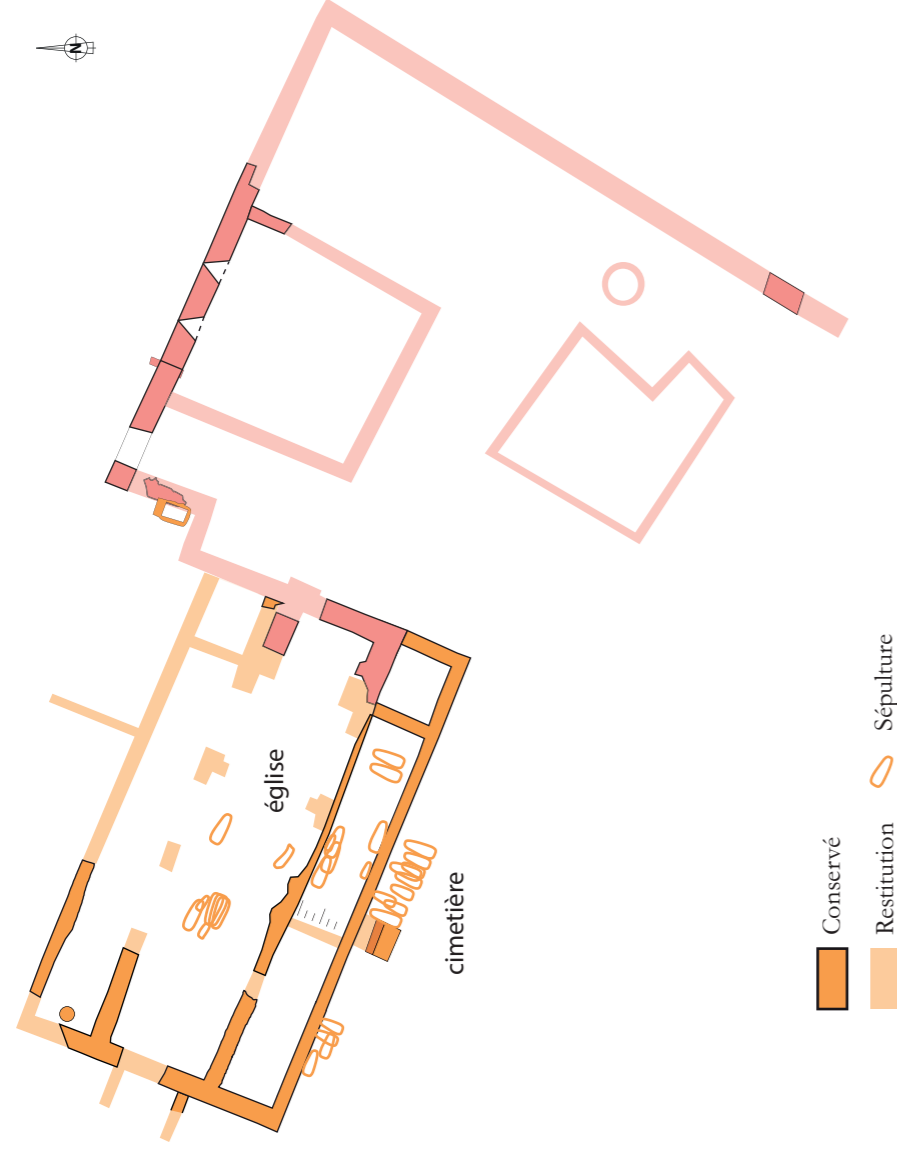
## Fin XVIIe

Entre 1689 et 1693 est construite la nouvelle église paroissiale qui reprend le chœur de l'église médiévale.

Les inhumations ont lieu dans l'église, dans les deux caveaux et dans le cimetière paroissial au sud à partir de 1697.

Les bâtiments de la fin du Moyen Âge sont encore présents en élévation.

Cet ensemble est détruit en trois temps : 1892, 1920 et 1975

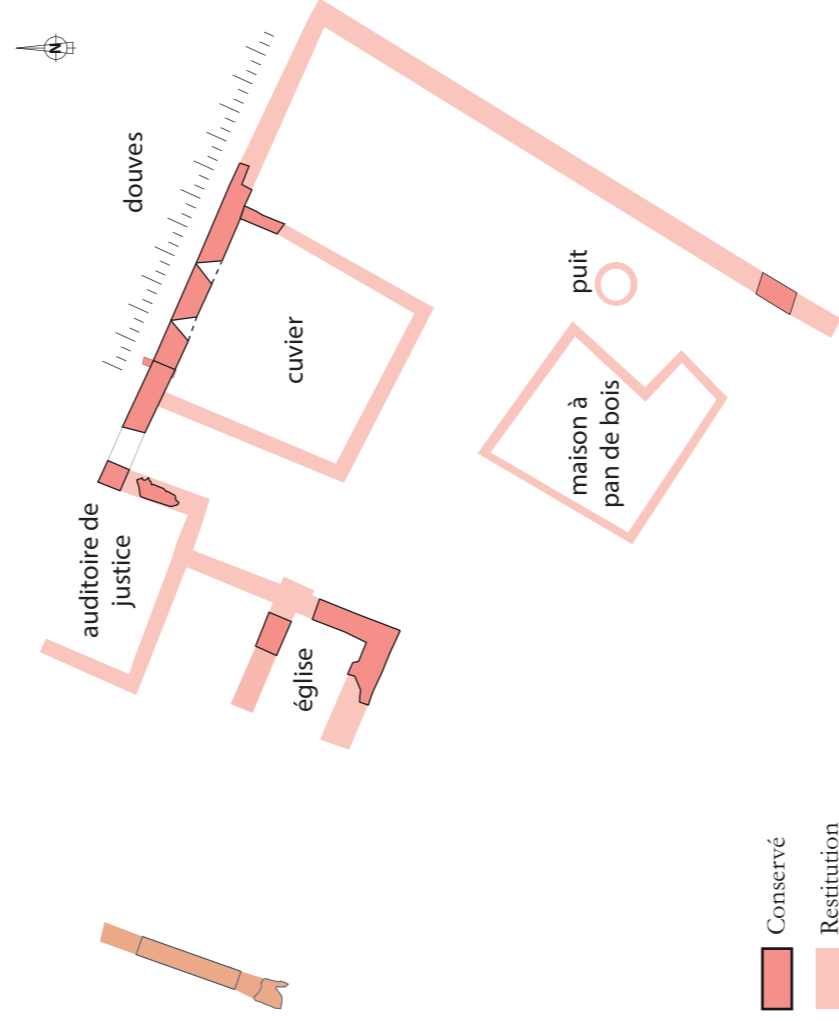
## XVe-XVIIe

Le site connaît de profondes modifications à la fin du Moyen Âge.

Une église castrale est édifiée sur les vestiges du bâtiment antérieur. Le cimetière paroissial n'est plus présent sur le site.

Une enceinte est construite à l'est du site, occupée par plusieurs bâtiments.

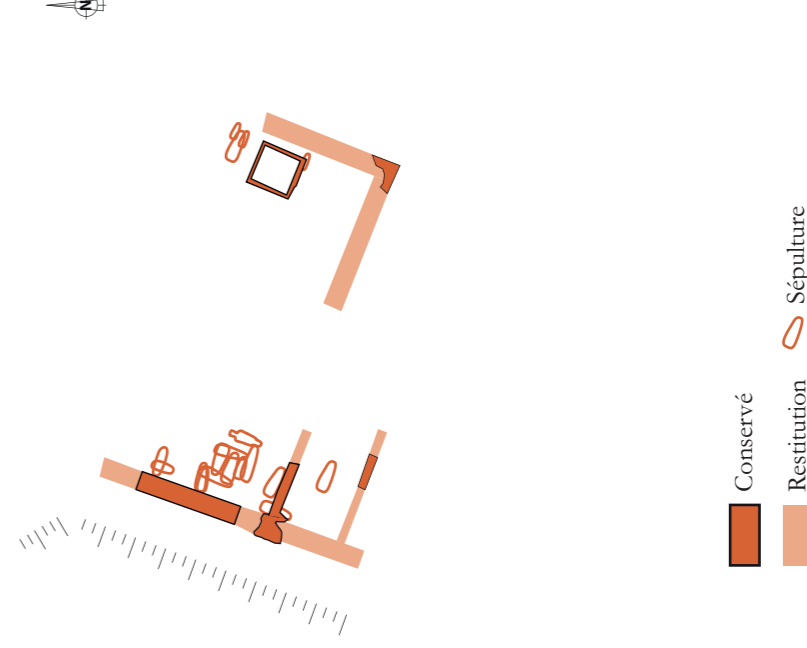
## Xe-XIIIe

La première occupation du site, dès les Xe-XIe siècle, est principalement caractérisée par un espace funéraire dense.

Plusieurs bâtiments sont présents, mais difficilement identifiables. Il s'agit probablement du premier ensemble castral et d'un édifice religieux autour duquel vient s'implanter le cimetière.
