Deux exemples de bâtiments dans la *pars rustica* d'une villa de la Champagne mancelle (“La Bourlerie”, Vallon-sur-Gée, Sarthe)

Antoine Guicheteau

UNE VILLA DE LA CITÉ DES CÉNOMANS

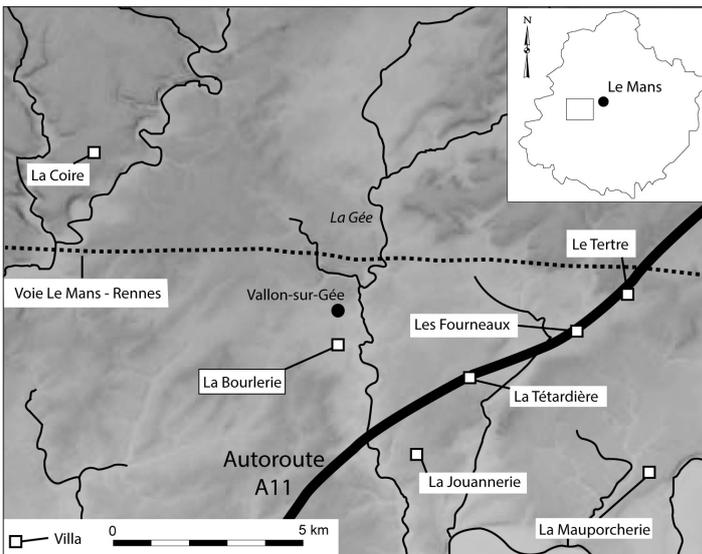
Fig. 2. L'environnement archéologique du site de "La Bourlerie" à l'époque romaine (DAO A. Guicheteau).

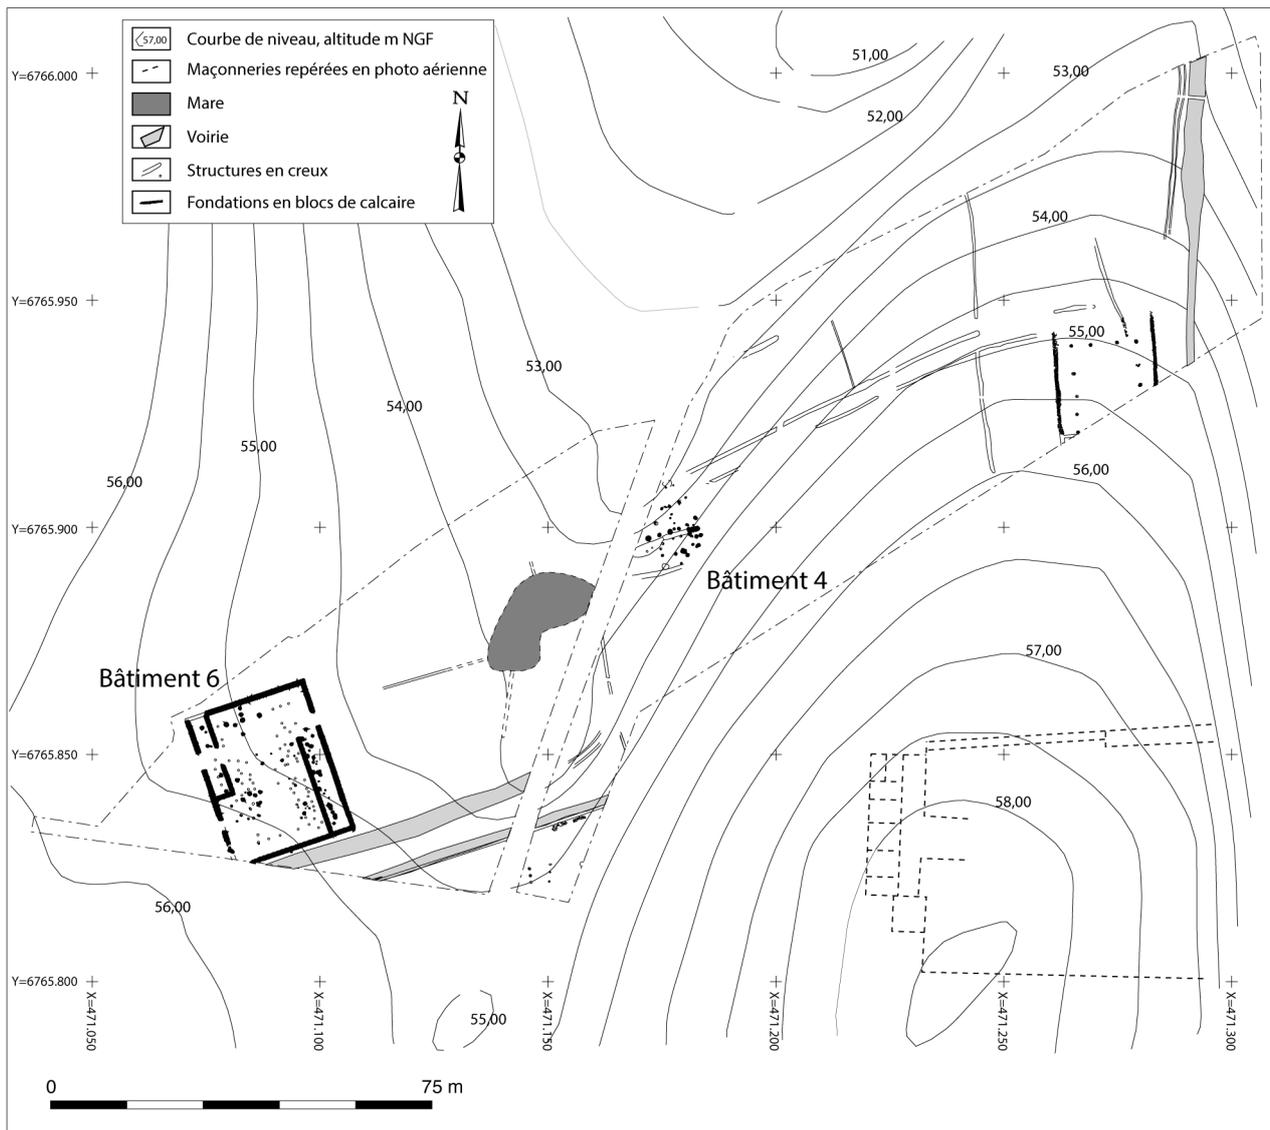
Fig. 3. Le site à la fin du II^e s. et au début du III^e s. p.C. (DAO A. Guicheteau).

La période qui s'étend de la fin du II^e s. au début du III^e s. p.C. correspond à la phase d'extension maximale de la villa (fig. 3), dont les grands traits caractéristiques sont la création de nouveaux réseaux viaires et parcellaires, ainsi que la construction de nombreux édifices. L'expansion de l'établissement vers l'ouest est alors notable, de part et d'autre d'un vallon asséché au fond duquel se logeait une mare. Deux constructions, les bâtiments 4 et 6, ont pu être appréhendées presque totalement dans leurs différents développements au sein de l'emprise du projet d'aménagement.

La séparation entre l'homme et l'animal, marquée au sein de l'édifice par la double orientation des espaces, correspond à l'organisation générale de la villa et de son domaine (fig. 3). En effet, la partie dédiée aux animaux se connecte au nord, via un chemin, à une série de petites parcelles matérialisées par des fossés, qui correspondent peut-être à des prairies vouées au pacage des bestiaux. Les deux petits trous de poteaux situés à environ 5 m au nord de l'édifice (fig. 4) marquent peut-être un dispositif en partie palissadé servant à canaliser le bétail. La pièce de vie du bouvier s'ouvre au sud en direction de la *pars urbana* et de ses éventuelles aires d'agrément, telles que des jardins, ainsi hors de portée des dommages liés à la présence des animaux.

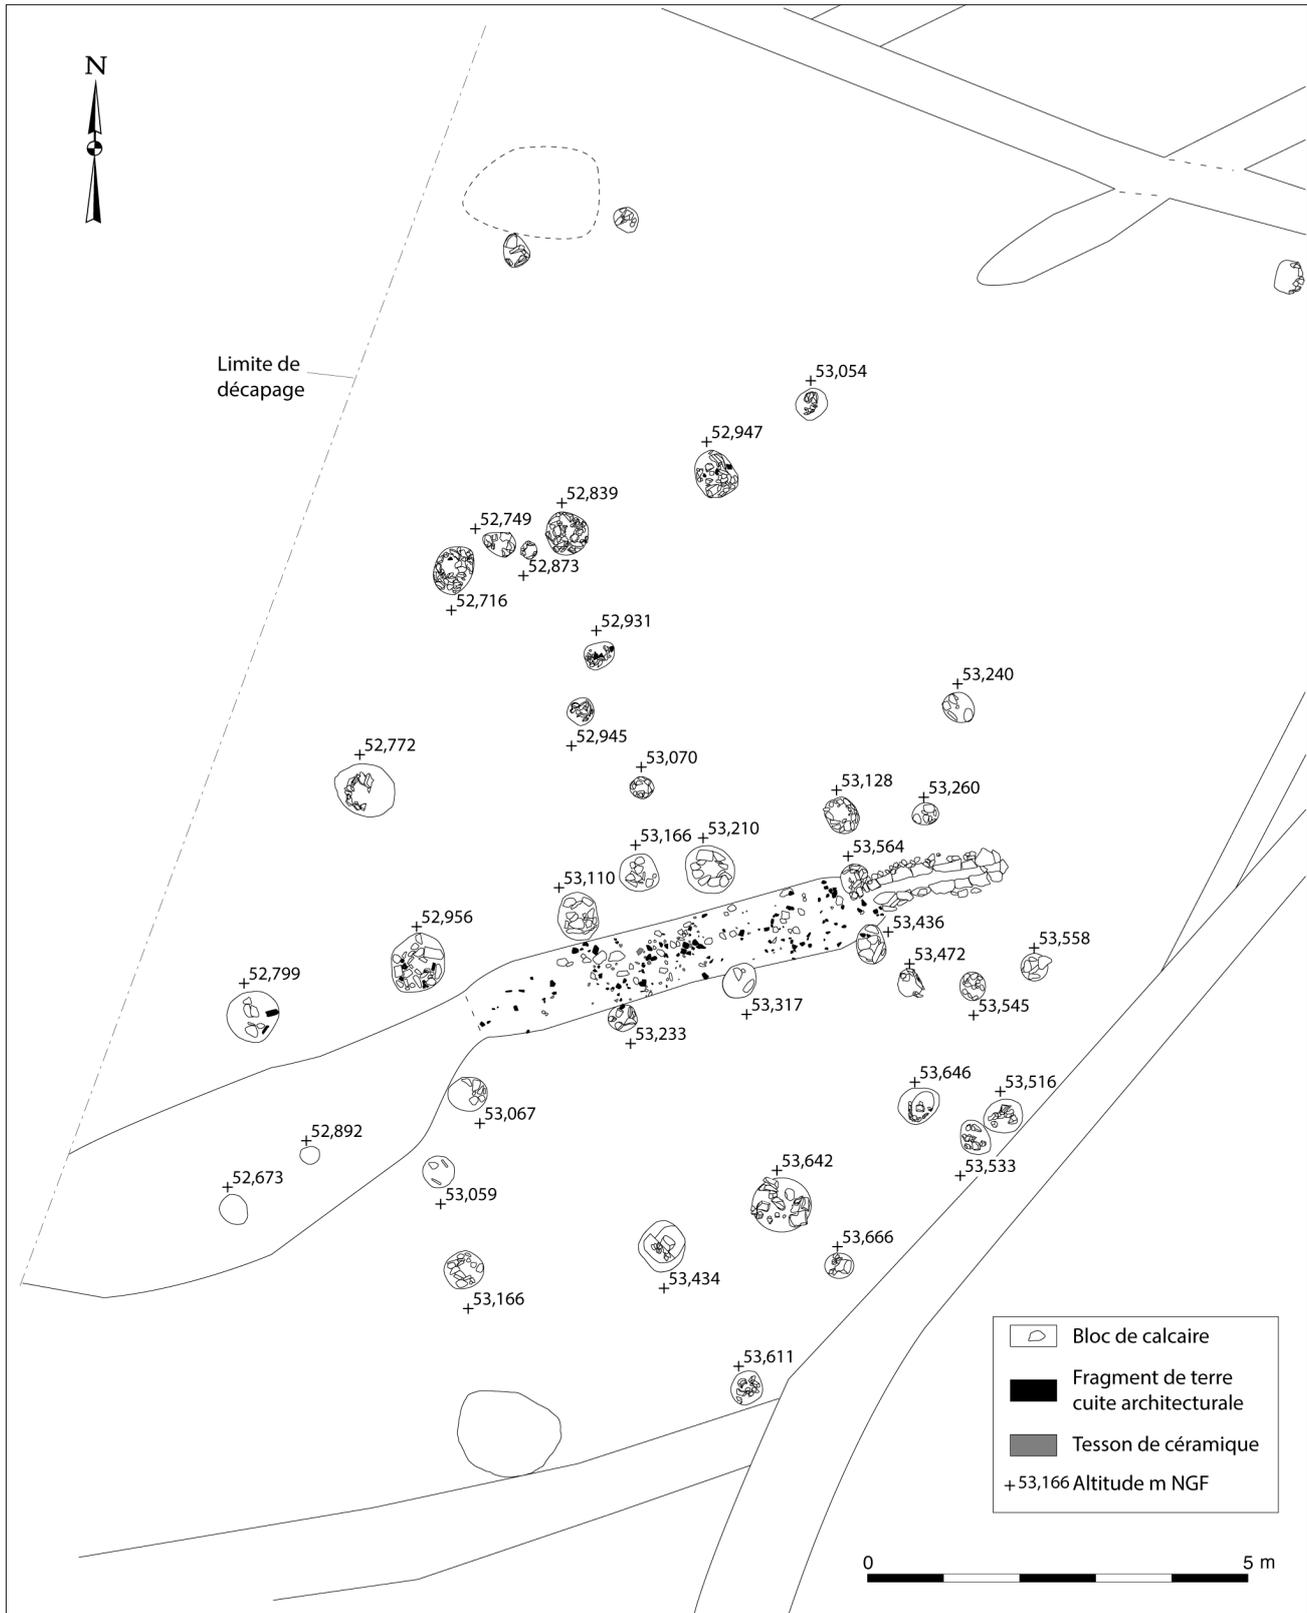
Fig. 4. Le plan du bâtiment 4 (DAO A. Guicheteau).

L'ossature du bâtiment 4 est constituée de 37 trous de poteaux subcirculaires (fig. 4-5), marqués pour la plupart par la présence d'éléments de calage constitués de blocs de calcaire décimétriques. Leur comblement ne présente guère de différences notables avec le sédiment environnant issu du colluvionnement de cette partie du site, un limon très argileux brun/gris ponctué de nodules de charbon de bois. Aussi l'état de conservation des trous de poteaux varie-t-il en fonction du niveau d'apparition des blocs de calage et non de celui de la structure proprement dite. Les avant-trous dont le diamètre est supérieur à 0,50 m présentent systématiquement des blocs de calage. Ils constituent probablement les éléments porteurs de la charpente (fig. 6), les autres trous de poteaux marquant différents espaces, soit de partition interne de l'édifice, soit des modules annexes directement accolés

Son profil indique de nombreux curages et le mobilier est abondant dans son comblement. Le fossé se connecte à un déversoir qui aboutit vraisemblablement à la mare. Bien qu'il demeure délicat de proposer un plan fiable de construction face à une telle concentration de creusements, la répartition des trous de poteaux s'effectue en fonction de l'axe majeur que matérialise le système d'évacuation des liquides, et les alignements de creusements perceptibles lui sont soit parallèles, soit perpendiculaires. L'absence de niveau de sol, d'éléments mobiliers présentant des variations chronologiques notables et de différences morphologiques significatives entre les comblements et les creusements des trous de poteaux ne permet pas d'appréhender les différentes étapes de la construction de l'édifice. Malgré toutes les limites inhérentes à un tel exercice, la cohérence chronologique de l'ensemble, en tenant compte de la destruction comme de la mauvaise conservation de certains éléments, conduit à restituer comme hypothèse de travail une construction de plan grossièrement carré d'à peu près 10 m de côté, soit une surface d'environ 100 m².

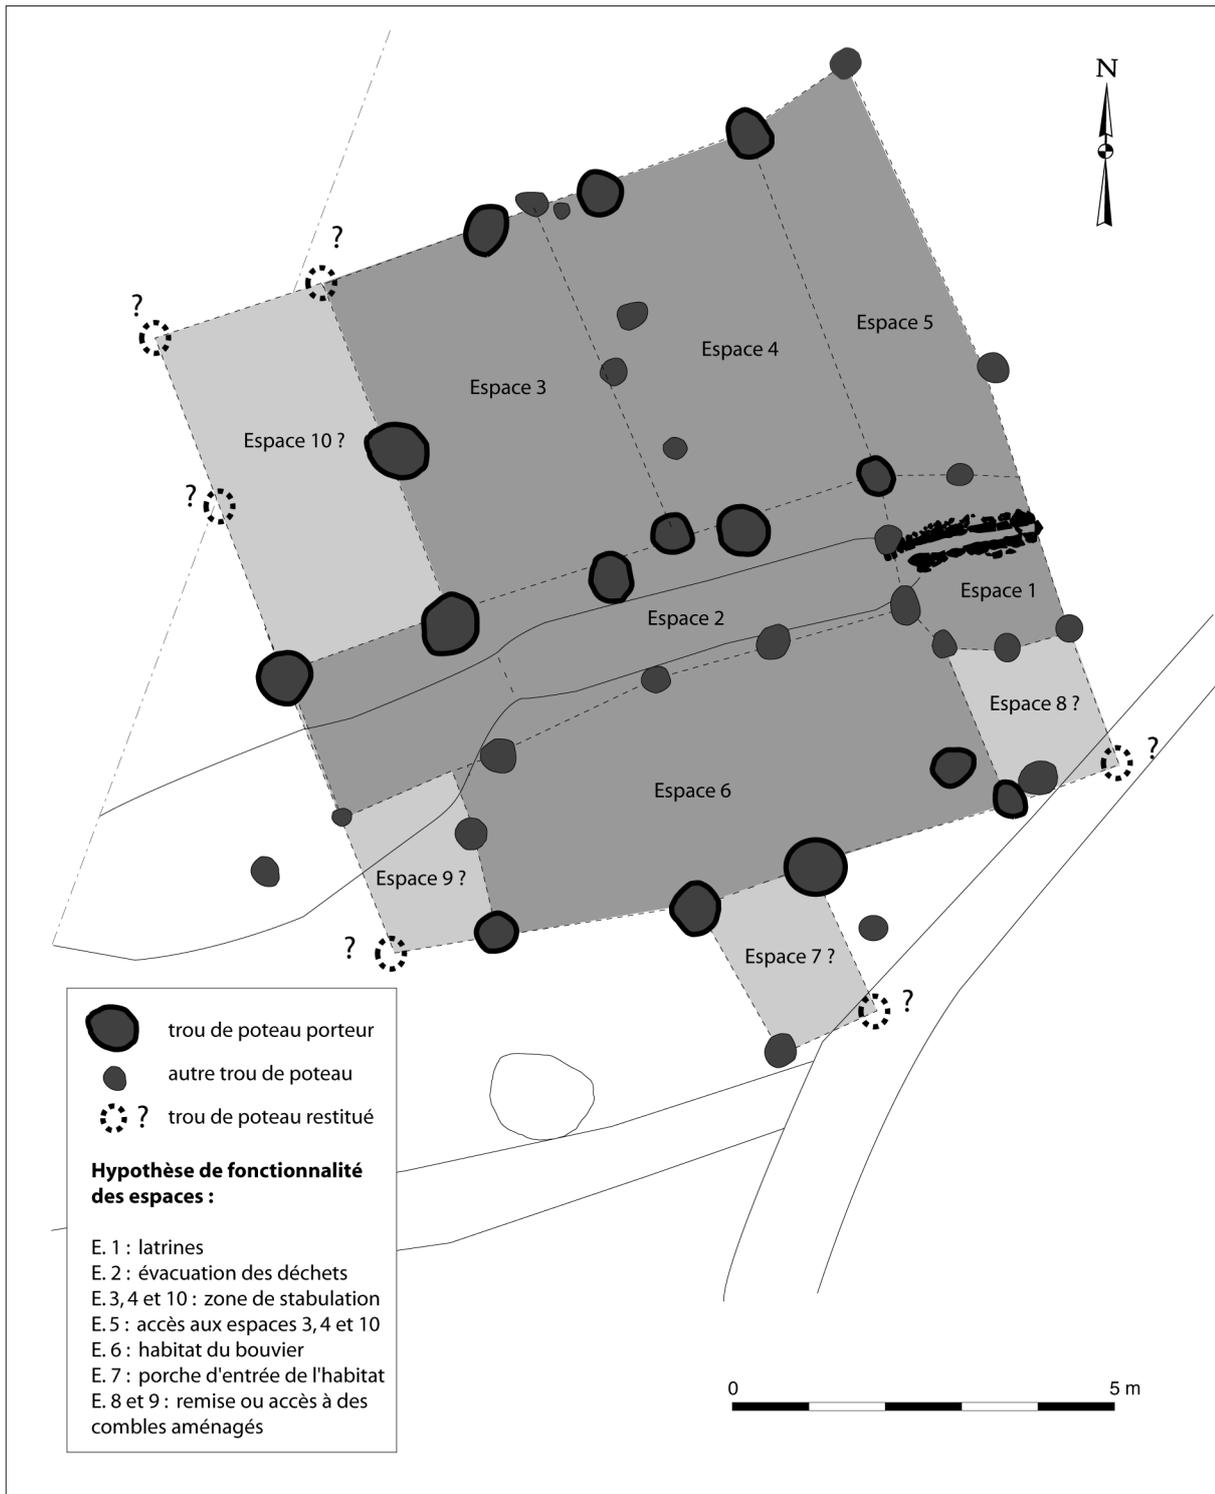
Fig. 6. Restitution des différents espaces du bâtiment 4 (DAO A. Guicheteau).

La restitution de l'organisation interne du bâtiment révèle dix espaces (fig. 6). Au centre, les espaces 1 et 2 couvrent le système d'évacuation qui constitue l'axe principal. Au nord, les espaces 3, 4, 5 et 10 se développent perpendiculairement. Au sud, parallèlement à l'espace 2, une grande pièce, l'espace 6, est complétée par trois plus petites, les espaces 7, 8 et 9. La comparaison avec des constructions similaires découvertes sur d'autres sites ainsi que le recours aux textes des agronomes latins constituent autant de pistes de recherche pour l'identification de l'édifice.

La double orientation constatée dans la distribution des espaces pourrait être un élément significatif de deux fonctions différenciées. Si la largeur de 5 m de l'ensemble formé par les espaces 3, 4, 5 et 10 semble importante pour un espace de stabulation dans un bâtiment d'une taille finalement limitée, elle est inférieure à celle d'édifices interprétés comme des bâtiments de stabulation de plus grandes dimensions¹¹. Si une telle fonction peut être retenue pour une partie du bâtiment, elle ne peut être étendue à la totalité de la surface de l'édifice. L'importance qualitative et quantitative du lot de céramiques prélevées¹² dans le comblement des structures formant l'édifice ou situées dans son environnement immédiat est probablement à mettre en relation avec une fonction d'habitat. En effet, plus d'une centaine d'individus ont pu être comptabilisés, soit près d'un tiers du nombre total d'individus décomptés sur l'ensemble du site, parmi lesquels il convient de noter la présence de nombreux éléments de vaisselle de consommation. La présence de deux fragments de vaisselle en verre¹³ provenant de deux individus différents tend à renforcer l'hypothèse. Columelle écrit également que le bouvier doit résider à proximité immédiate de l'étable, afin de pouvoir s'occuper du bétail à tout moment : "Les chambres des bouviers et des bergers seront auprès des animaux confiés à leur garde, afin qu'il leur soit facile de les soigner aux moments convenables¹⁴". À l'instar des bâtiments de ferme déjà évoqués, il semble donc possible d'envisager l'habitat du bouvier au sein du même édifice que les bêtes dont il a la charge. L'espace 6, d'une surface d'environ 20 m², serait alors la pièce de vie du bouvier.

Les espaces 8 et 9 pourraient correspondre à des remises servant au stockage du matériel ou des productions, à moins qu'il ne faille y voir des accès à des combles aménagés dotés d'une fonction similaire. Stocker le foin à proximité du bétail est d'ailleurs une prescription de Caton, dans son ouvrage *De agricultura*¹⁵. Si l'on considère les espaces au sud comme voués à l'habitat du bouvier, les espaces au nord seraient alors affectés au bétail.

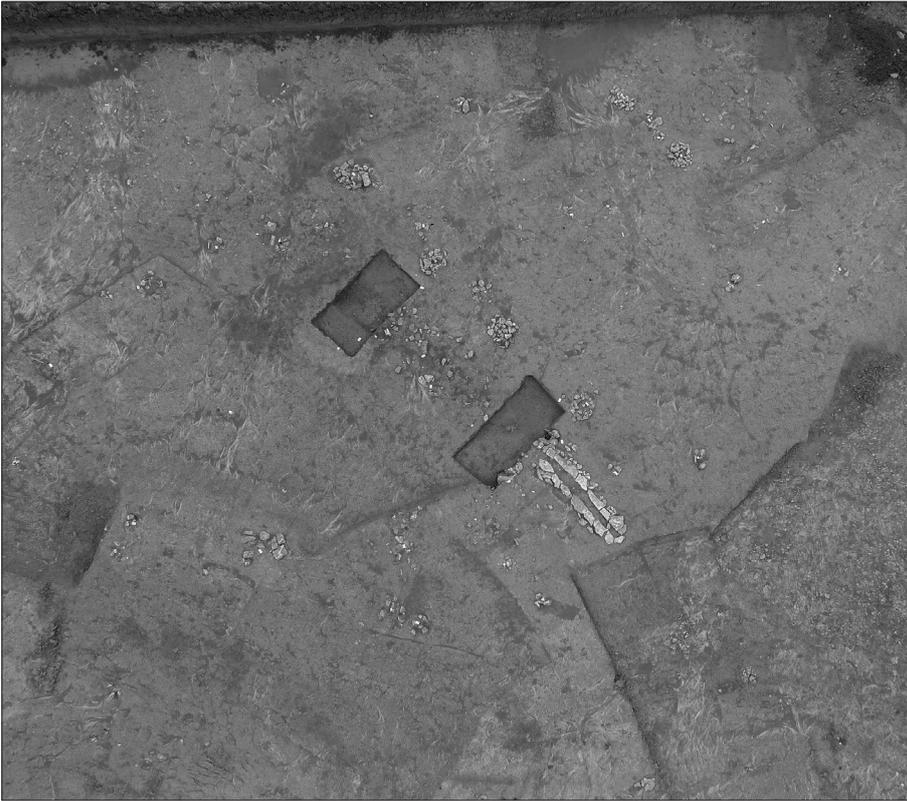
Fig. 5. Vue zénithale du bâtiment 4 (cl. F. Levalet).

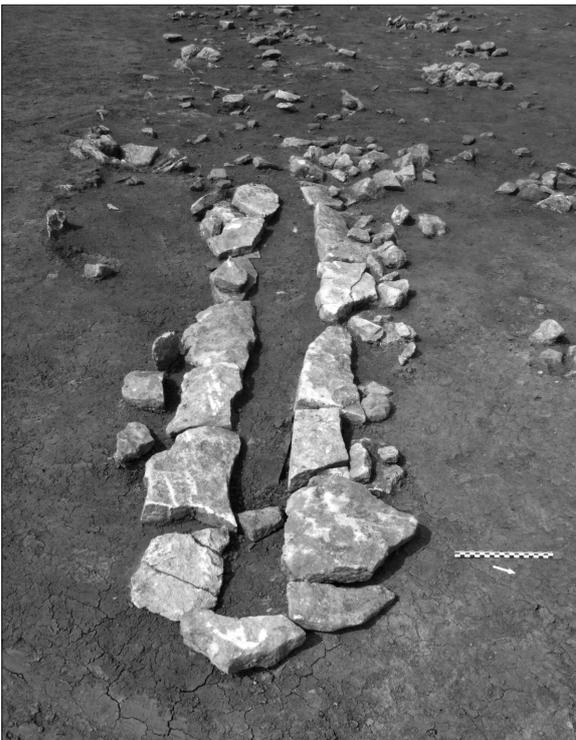
Fig. 7. Le caniveau du bâtiment 4 (cl. E. Mare).

à la construction. L'édifice est construit sur la pente du vallon, dont la déclivité d'environ 4,3 % permet l'écoulement des liquides. La construction est traversée, selon un axe E-NE/O-SO, par un système d'évacuation matérialisé à l'est par un caniveau empierré (fig. 7), formé de blocs de calcaire décimétriques grossièrement équarris, que prolonge vers l'ouest un fossé. Le caniveau a été observé sur une longueur de 2,3 m et sa largeur oscille entre 0,42 et 0,54 m. Jusqu'à deux assises de blocs sont conservées, leur longueur se situant entre 0,2 à 0,4 m et leur largeur entre 0,12 et 0,24 m. Leur épaisseur moyenne est de 0,05 m. Le côté droit des blocs constitue le parement interne du caniveau, obstrué à son extrémité E-NE. Le canal délimité par les blocs de calcaire mesure de 0,12 à 0,18 m de large, sa profondeur maximale est de 0,11 m. Le fossé situé dans l'axe du caniveau se développe sur 5,5 m de long et sa largeur est d'environ 0,8 m. Sa profondeur maximale est de 0,26 m.

Le système d'évacuation des liquides, situé au sein des espaces 1 et 2, est l'élément le plus notable du bâtiment. La contrainte qu'exerce la pente pour la construction d'un édifice est importante, d'autant plus qu'un espace suffisant est disponible en terrain plat à quelques dizaines de mètres, et fait de ce système la clé de compréhension de l'édifice. Ce type d'aménagement se retrouve fréquemment au sein des bâtiments agricoles du Nord de la Gaule, aussi bien dans des fermes⁴ qu'au sein de *domus*⁵. Leur fonction est tout autant d'assainir l'édifice que d'assurer l'évacuation des déjections animales au sein des espaces de stabulation, comme le préconise l'agronome Columelle : "[Les étables] seront construites de manière à ce que l'eau ne puisse y pénétrer du dehors, et que celle provenant des animaux s'en écoule le plus promptement possible, afin que la pourriture ne gagne ni les fondations des murs, ni la corne des pieds des bestiaux⁶". Des latrines sont fréquemment associées à ce type de rigoles, comme l'illustre l'exemple de la *domus* de "La Fontainotte" à Grand⁷. Le caniveau empierré situé à l'extrémité E-NE de l'édifice de "La Bourlerie", l'espace 2, s'apparente morphologiquement à ce type d'installation⁸, bien qu'il soit trop aventureux d'en proposer une restitution exacte, vraisemblablement en bois. Columelle indique que le fumier pouvait être produit par le mélange des déjections humaines et d'autres immondices : "Au second rang sont les excréments de l'homme, si on les mélange avec les autres immondices de la ferme, car seule, cette espèce de fumier est naturellement trop chaude et, par conséquent, brûle la terre⁹". Il semble peu probable que les liquides usés soient évacués directement dans la mare, aussi les déjections devaient-elles aboutir en aval de celle-ci, avant d'être évacuées via un petit ru vers la Gée. Le fumier étant une denrée intéressante pour l'amendement des terres durant l'Antiquité, il convient d'envisager la récupération des liquides usés en amont, vraisemblablement aux alentours du flanc O-SO du bâtiment¹⁰. Le système d'évacuation des liquides pourrait donc être le marqueur d'un espace de stabulation, même si l'absence d'analyses physico-chimiques ne permet pas de confirmer l'hypothèse.

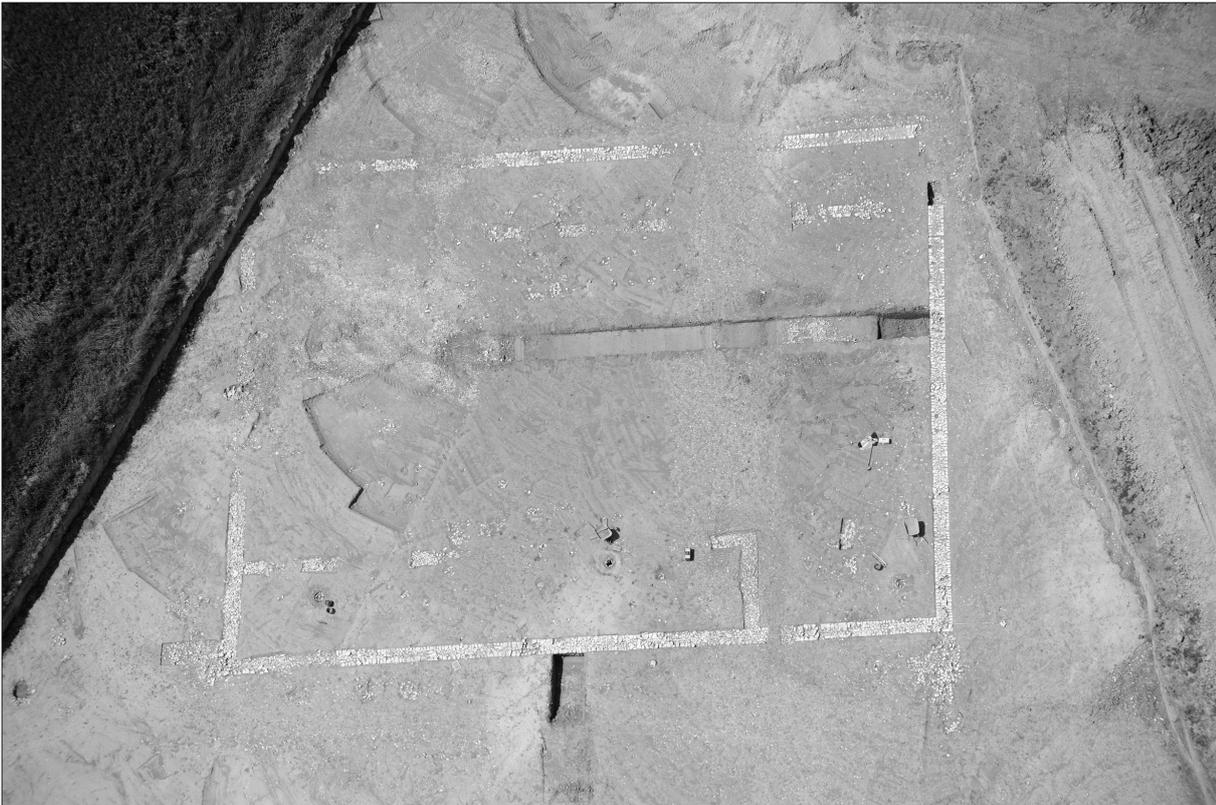
Fig. 8. Vue aérienne du bâtiment 6 (cl. G. Leroux).

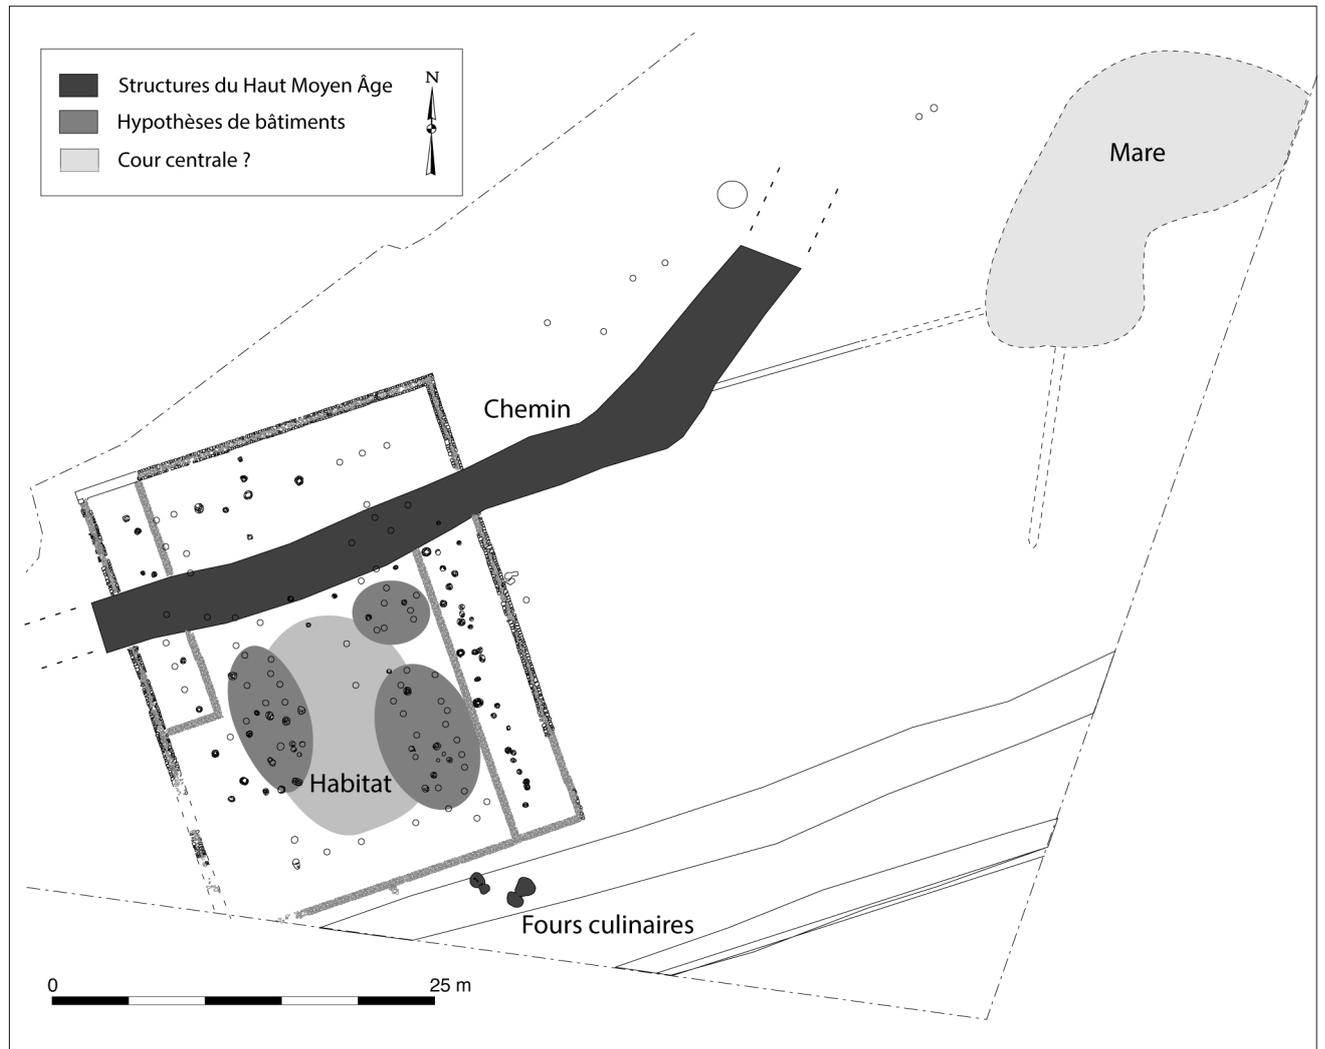
Fig. 9. L'occupation alto-médiévale du bâtiment 6 (DAO A. Guicheteau).

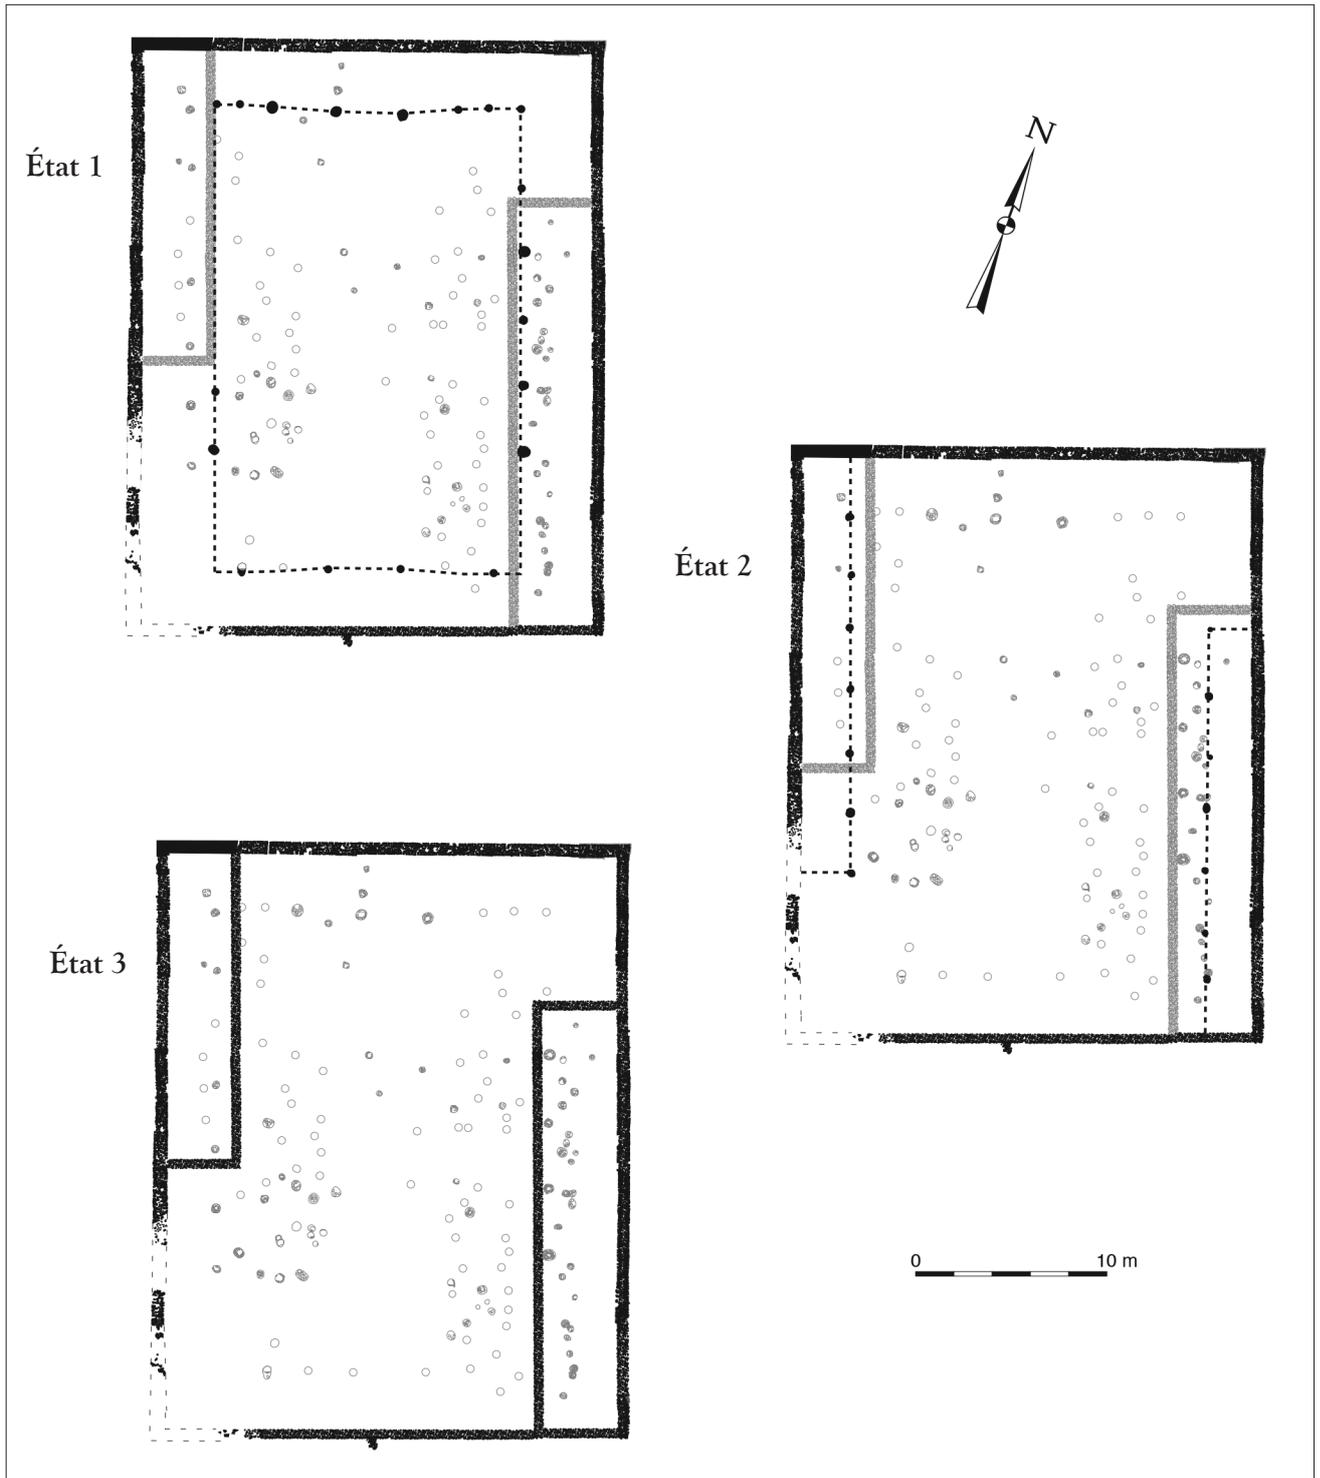
Fig. 10. Les trois états de construction du bâtiment 6 (DAO A. Guicheteau).

Le bâtiment 6 est matérialisé par plus de 150 m de maçonneries au sein desquelles se développent 139 trous de poteaux, creusés dans un niveau de colluvions argileuses. Les vestiges sont considérablement dérasés dans le quart sud-ouest de la construction, où le substrat calcaire affleure. Le mur extérieur délimite un plan quadrangulaire de 31,4 x 25 m (fig. 8), soit une surface totale de 785 m². La lecture de l'organisation interne de l'édifice est voilée par l'installation d'un habitat au VII^e s. (fig. 9), matérialisé par un chemin, deux fours culinaires et des constructions sur poteaux dont les plans exacts ne transparaissent pas, au vu de la densité de creusements et de la carence d'éléments mobiliers. Trois états de construction successifs ont cependant pu être discernés pour la période de la fin du II^e s. et du début du III^e s. p.C. (fig. 10).

Dans son premier état, l'édifice est constitué d'un mur extérieur et d'une galerie sur poteaux, qui court probablement sur l'ensemble de son périmètre interne et délimite ainsi une vaste cour centrale ouverte. Le mur, large de 0,60 m, est conservé sur quatre assises constituées de moellons de calcaire taillés liés au mortier (fig. 11). Celles-ci reposent sur des fondations de blocs de calcaire grossièrement équarris, d'une largeur moyenne de 0,70 m et profondes de 0,50 m. La forte quantité de moellons observée dans l'environnement immédiat du bâtiment suggère une construction entièrement en dur du mur périphérique. Un petit massif maçonné de 0,65 m de côté, presque centré au niveau du côté sud du mur extérieur, marque peut-être un des accès, si ce n'est l'entrée principale. Les trous de poteaux creusés dans le niveau de colluvions présentent systématiquement des blocs de calage non équarris en calcaire disposés de chant. Leur diamètre moyen est de 0,55 m. Ils forment une galerie, d'environ 3,7 m de large sur les grands côtés de l'édifice et de 3 m de large au niveau de ses petits côtés. La surface utile de la galerie est d'environ 300 m², celle de la cour de 480 m². Le recoupement de deux trous de poteaux marquant l'angle nord-ouest de la galerie par les fondations d'une maçonnerie postérieure permet d'assurer l'antériorité de ce premier état sur le troisième.

Le deuxième état voit perdurer le mur extérieur, auquel sont désormais associées deux galeries latérales sur poteaux, qui ne couvrent plus que les trois quarts de la longueur des grands côtés de l'édifice. Les deux galeries sont constituées de sept trous de poteaux d'un diamètre moyen de 0,42 m. Les poteaux de la galerie occidentale sont disposés à un intervalle régulier de 2,5 m. La galerie se développe sur 22 m de long et présente une largeur

de 2,5 m, soit une surface de 55 m². L'espacement entre les trous de poteaux de la galerie orientale oscille entre 2,5 et 3 m. La galerie mesure 21,2 m de long sur 2,2 m de large, matérialisant un espace d'environ 46 m². La surface utile totale des galeries dans ce deuxième état est donc d'environ 100 m², pour une cour occupant désormais une superficie de plus de 680 m². Aucun élément ne permet d'assurer le phasage de cet état, son hypothétique positionnement chronologique ne repose que sur le principe d'une transition du bois vers la pierre constatée dans le mode de construction des galeries.

Le troisième état est formé de deux nouvelles galeries, situées sur les grands côtés du bâtiment, qui se connectent au mur externe toujours existant. Elles sont marquées par des fondations de 0,60 m de large, en blocs de calcaire décimétriques grossièrement équarris. La galerie orientale se développe sur une longueur d'environ 22,6 m, sa largeur n'excédant pas 4 m. Sa surface est de 90 m². Celle située à l'ouest, plus réduite, mesure 16,5 m de long pour 3,4 m de large, soit une superficie de 56 m². La surface utile cumulée des deux galeries est d'environ 145 m², permettant à la cour centrale de se développer sur près de 640 m².

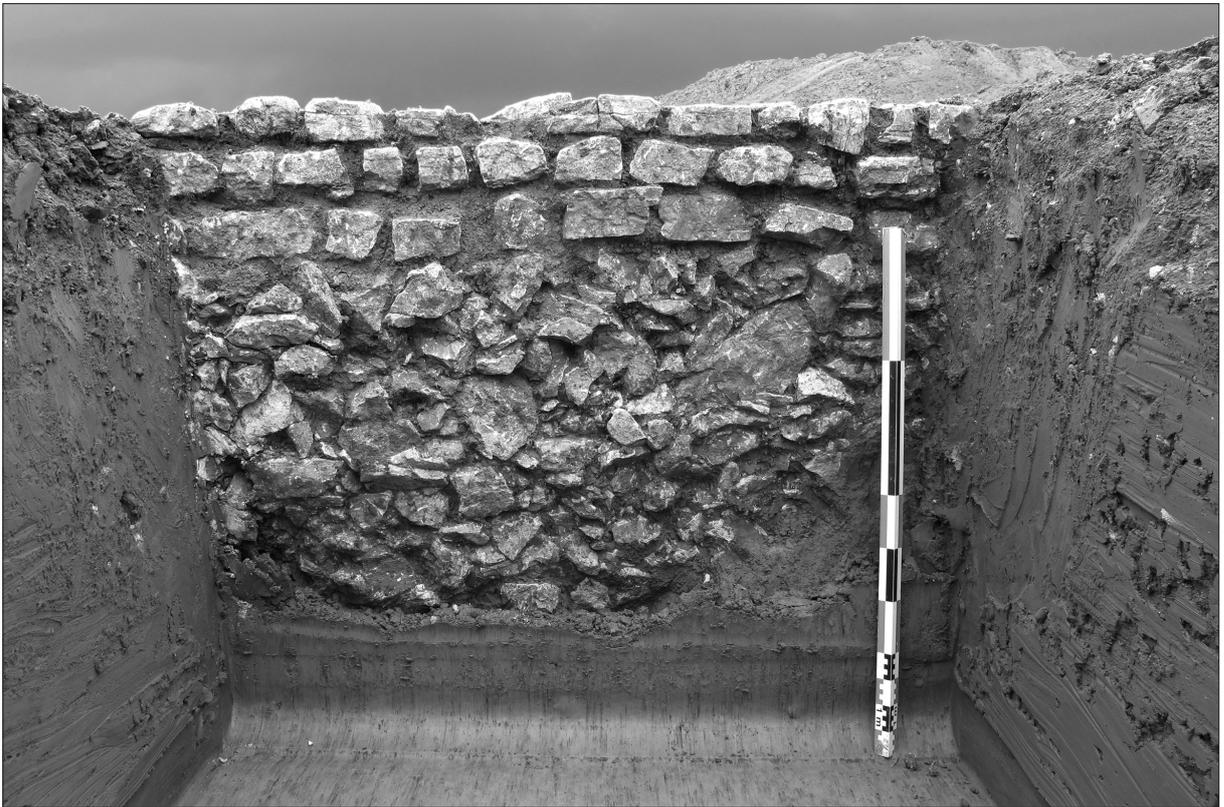
Fig. 11. Détail de l'agencement du mur externe du bâtiment 6 (DAO A. Guicheteau).

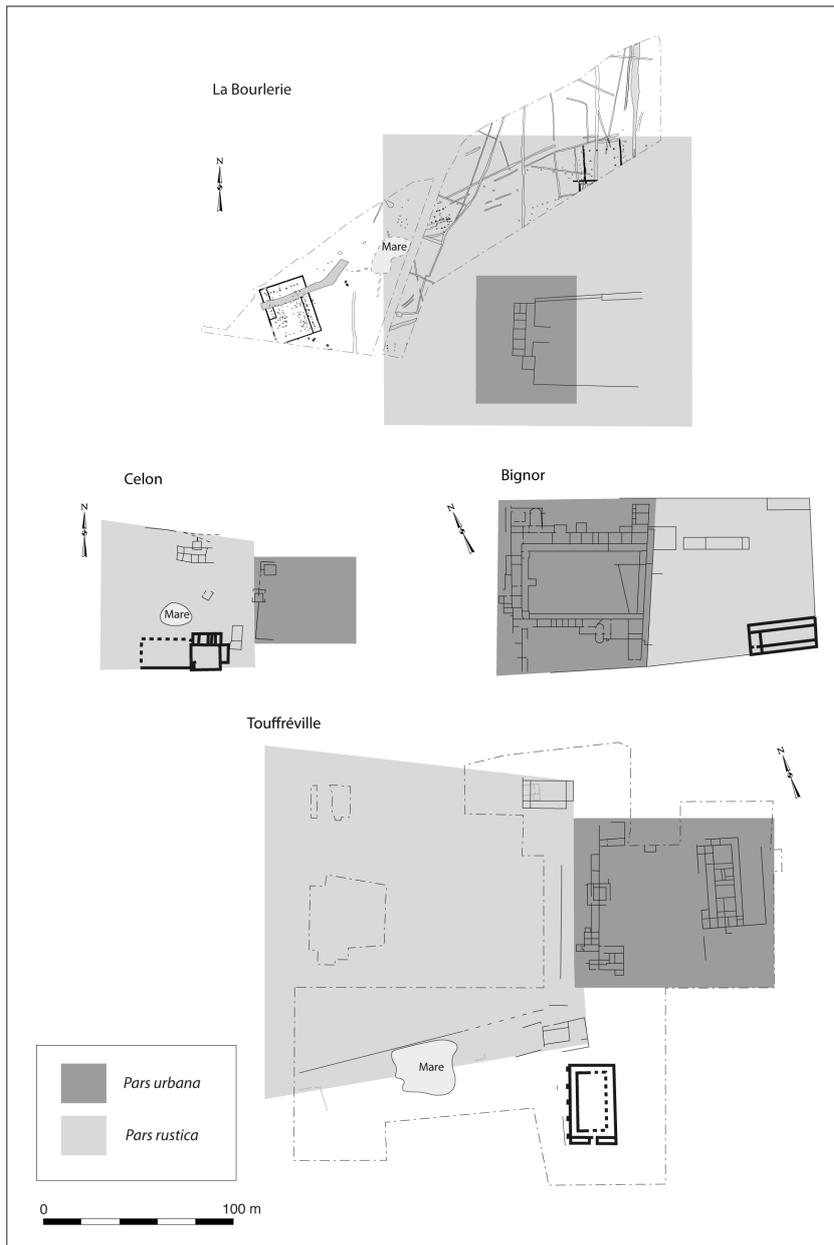
Fig. 12. Quelques édifices comparables au bâtiment 6 (DAO A. Guicheteau, d'après Applebaum 1975, Champagne *et al.* 1998 et Coulthard 1999).

La possibilité d'un enclos à bestiaux avec appentis sur les côtés, envisagée sur la villa de Celon à Les Essais, dans l'Indre²⁰, est une autre hypothèse (fig. 12). La largeur des galeries correspond en effet aux préconisations des agronomes latins en matière de stabulation, tel Columelle qui indique que le bâtiment doit mesurer 9 à 10 pieds de large. Les bâtiments étalés en longueur sont fréquemment interprétés comme des étables ou des écuries²¹, mais la carence de données ne permet pas de valider l'hypothèse. De plus, le système de cours accolées les unes aux autres de l'enclos à bestiaux de la villa de Celon, comme sa localisation au sein de la *pars rustica*, ne correspondent pas à l'implantation et au plan de l'édifice de "La Bourlerie". Les écuries monumentales, fouillées à Val-de-Reuil dans l'Eure et présentées par D. Lukas et Y.M. Adrian dans les actes de ce colloque, sont localisées en périphérie de la villa, mais le plan carré de cet édifice, ouvert en totalité sur un de ses côtés, diffère grandement de celui de "La Bourlerie". Un autre édifice, fouillé sur la villa de Bignor, dans le Sussex²², et

interprété plus largement comme un bâtiment agricole, présente un plan similaire à celui du bâtiment 6 mais sa localisation au sein de la *pars rustica* est différente (fig. 12). Ainsi, il convient d'envisager d'autres fonctions, sans pour autant écarter de manière définitive l'hypothèse d'un bâtiment voué à l'élevage.
