Dunières (Haute-Loire), Site castral La Tour. Bilan des opérations 2012-2017

Site castral *La Tour*

Bilan des opérations 2012-2017

Mélinda Bizri

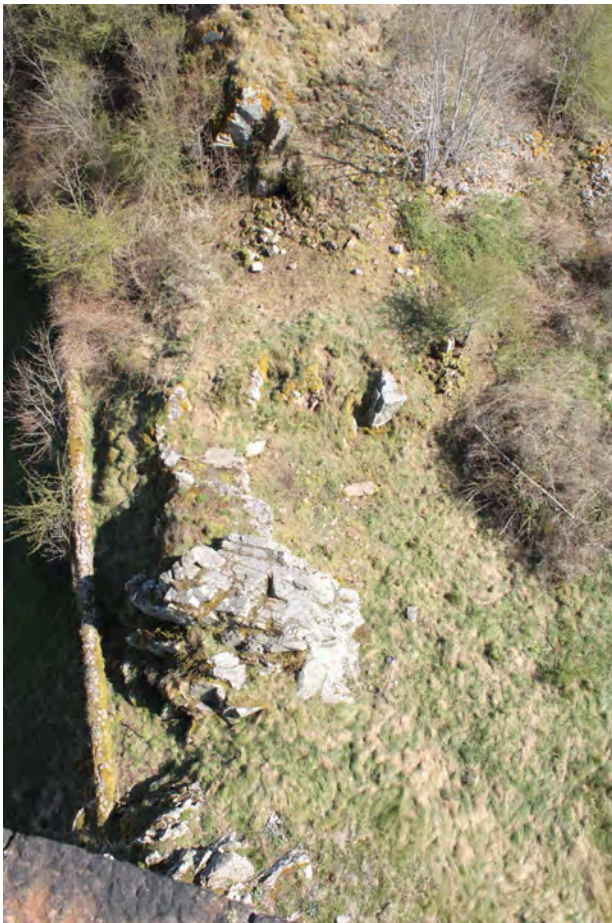
Affleurement granitique entre les deux tours

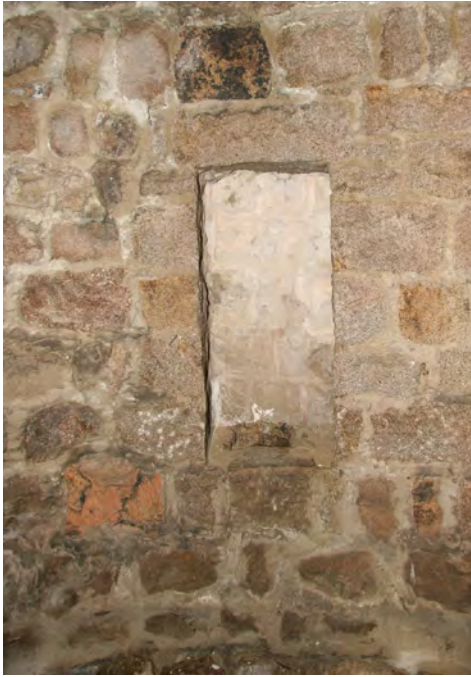
Latrine du niveau 1. LAT 302

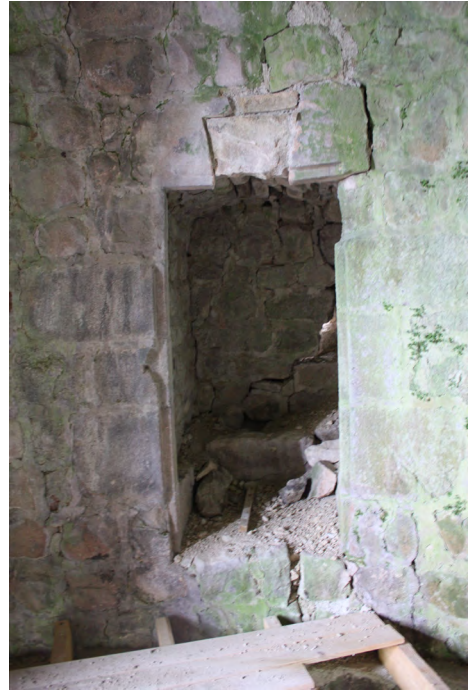
Latrine du niveau 4. LAT 320

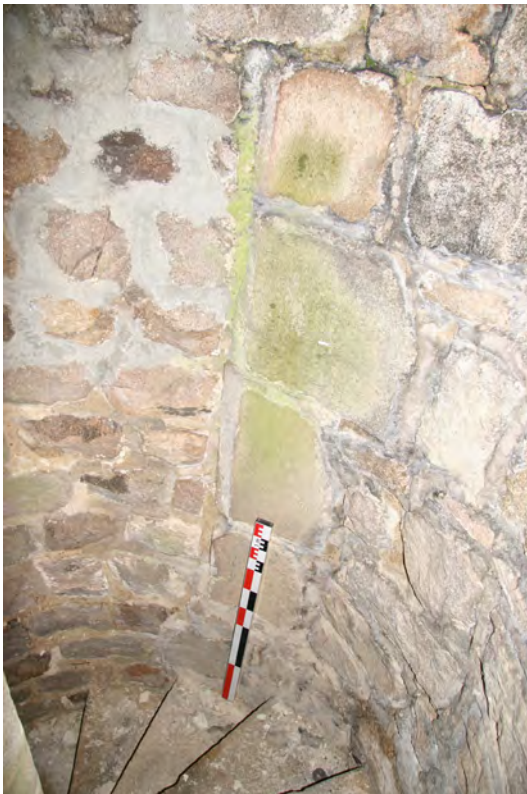
Porte d'accès (POR 323) au niveau 4, bouchée par la maçonnerie du MUR 324

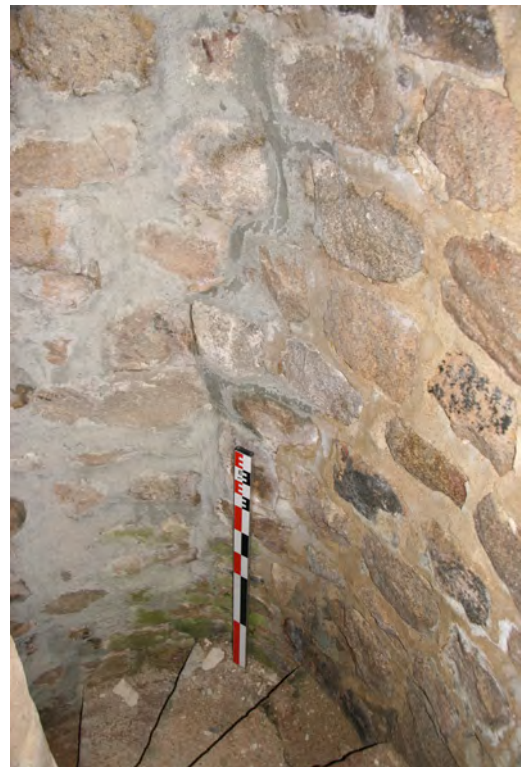
Passage bouché par la maçonnerie du MUR 324 au niveau 3

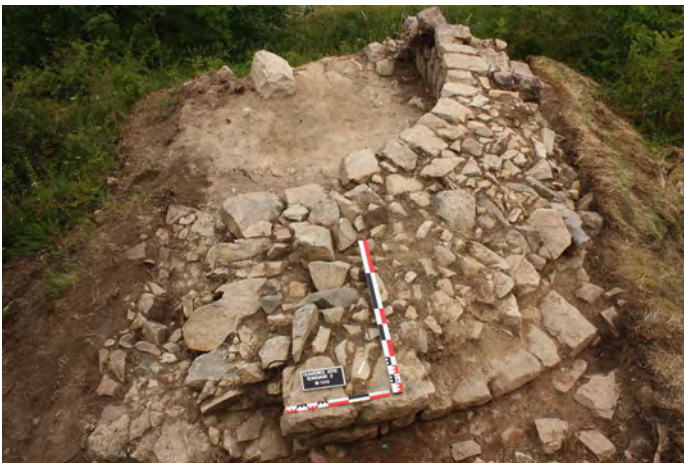
Tour n°2 - sondage 2 (2012)

Son arasement permet de lire le procédé de construction des assises : les moellons équarris de granit de grand appareil (hauteur d'assise régulière de 0,30 m) forment une queue pénétrante rejoignant un blocage interne liant mortier et éclats de granit. Les parements internes et externes sont redressés et soignés. Une élévation a été dégagée sur 0,70 m ne permettant pas de saisir la présence d'ouverture (seuil ou porte).

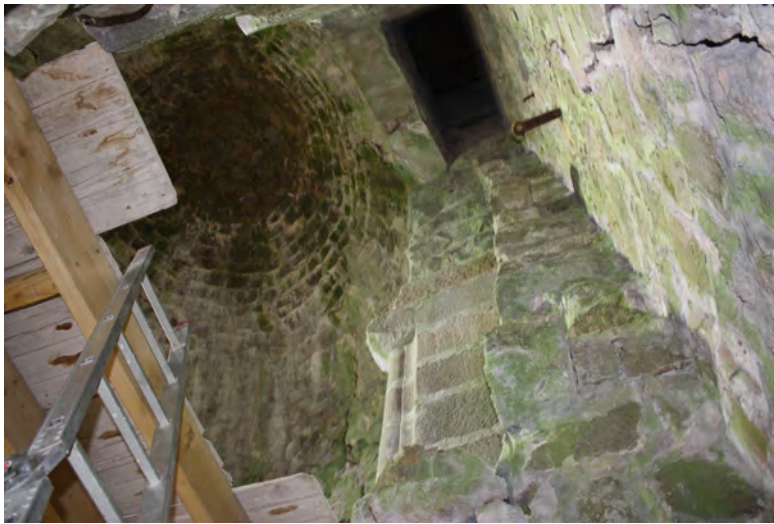
Vue de la cheminée 309 - 4e niveau depuis lâtre disparu

L'étude rapprochée de la construction de la cheminée du niveau 4 (CHE 309) de la tour n°1 montre une insertion de jambages dans une maçonnerie antérieure (US 3010). Les piédroits se composent d'une colonne engagée assise sur une base à congés. Un large cavet à listel marque la mouluration des joues des piédroits, adoucissant leur insertion dans le mur. Le listel se poursuit de manière décorative pour marquer la base du fût de colonne et la distinguer de la base (US 3009). On ne distingue plus clairement le découpage du manteau qui complétait le chambranle.

Par comparaison aux autres cheminées rencontrées dans notre corpus d'étude (Bizri 2017), on attribue cette cheminée à une chronologie de la seconde moitié du XV^e s. – première moitié XVI^e s. En effet, les cheminées du XIV^e s. et du XV^e s. sont marquées de piédroits à moulures prismatiques. À partir du XV^e s. les retombées des manteau de cheminées sont plus travaillées et forment des moulures contrastées concaves et convexes (de type flamboyant), que l'on ne perçoit pas ici. L'usage des fûts de colonnes peut se rencontrer à l'époque gothique (un cas à Aiguilhe-couronnée d'un chapiteau à crochet). Il semble qu'il soit plutôt une caractéristique de l'époque classicisante.

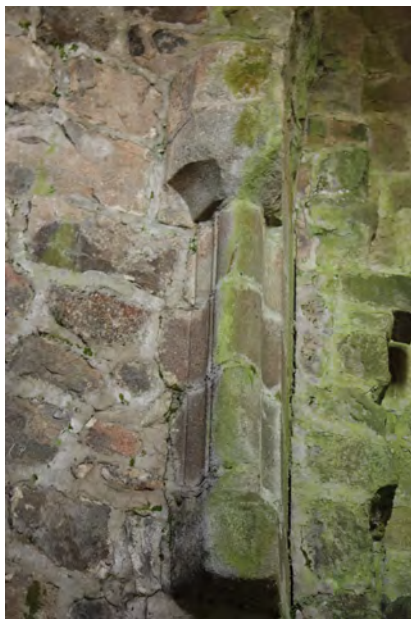
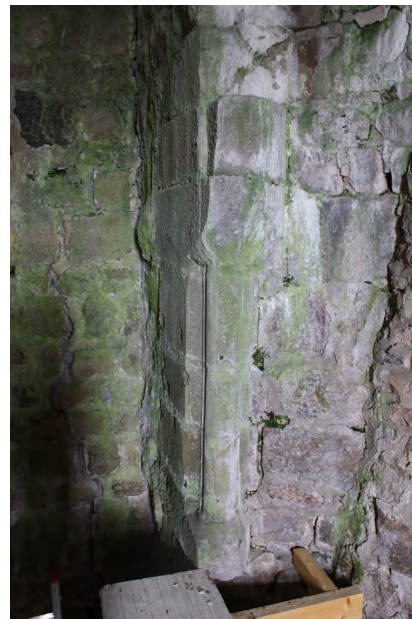
Piédroits de la cheminée 309 - 4e niveau

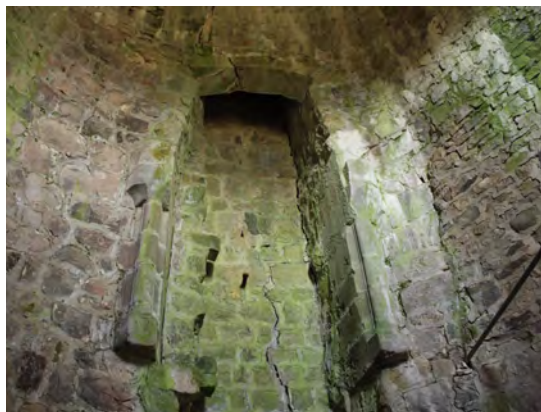
Vue de la cheminée 309 - 4e niveau

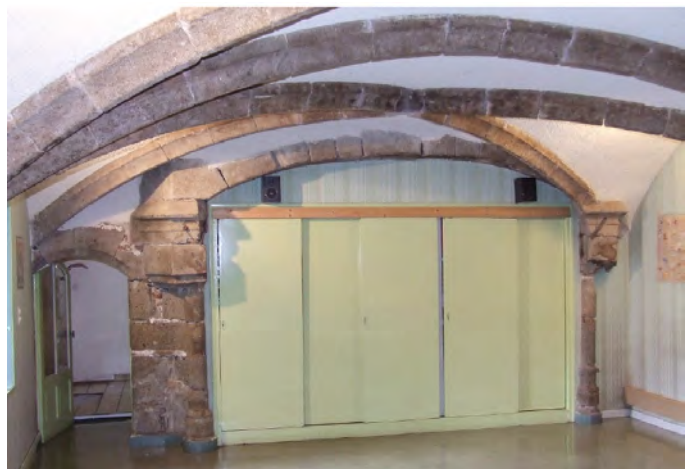
Cheminée du château de Beauzac - début XVI^e s.

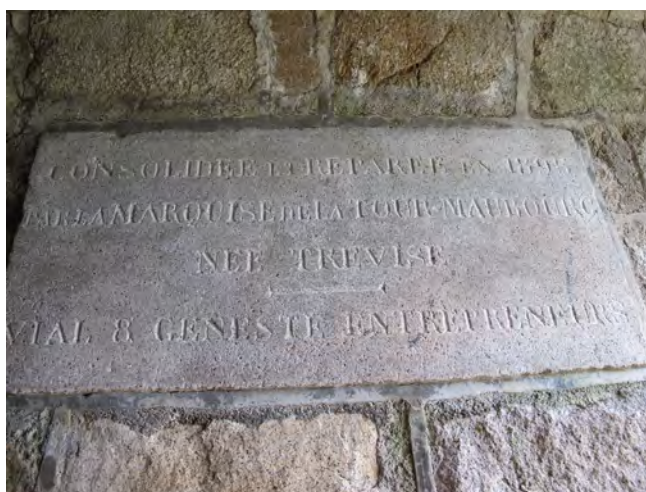
Plaque commémorant les restaurations de 1895, installée dans le passage de la porte 200

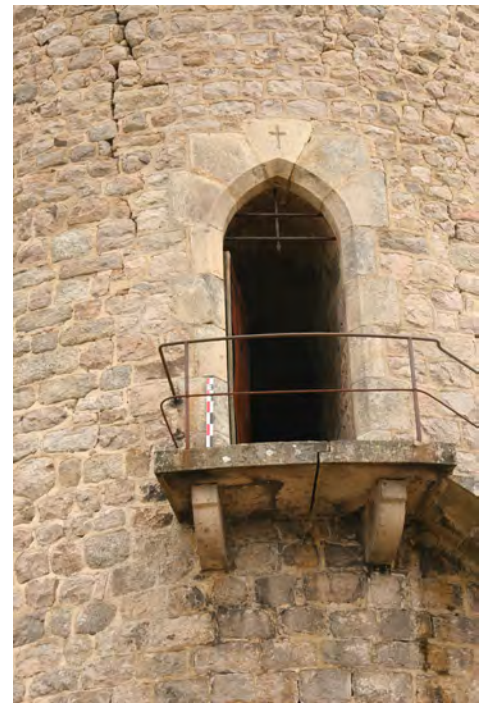
Porte 200 accès au niveau 1

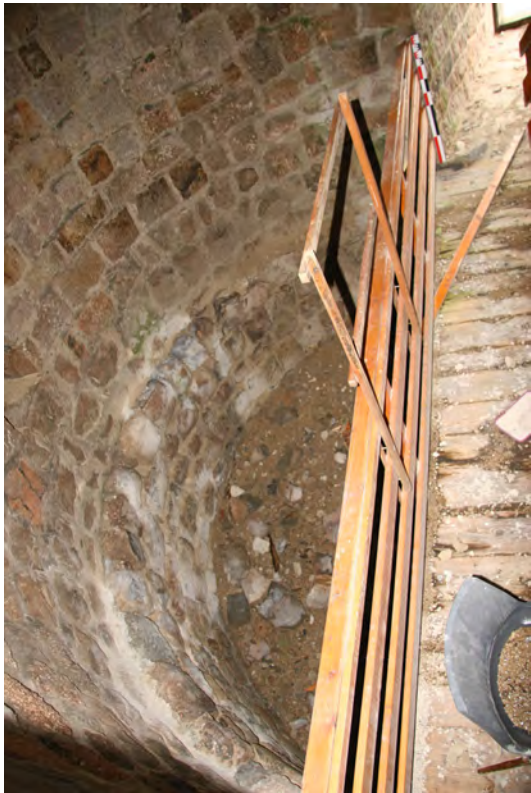
Ressaut 313, arasé sur quelques assises (US 3016)

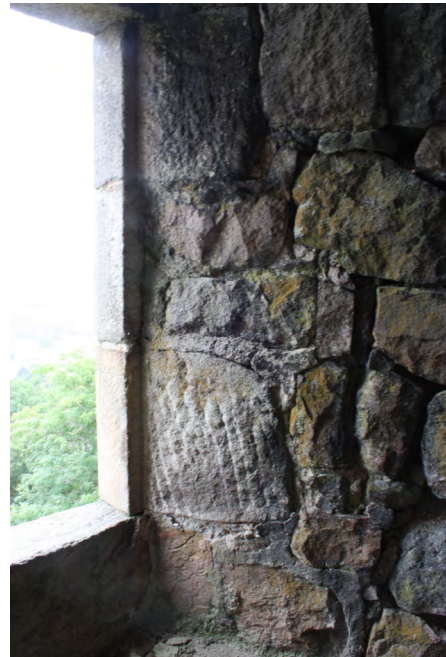
FEN 201- côté intérieur

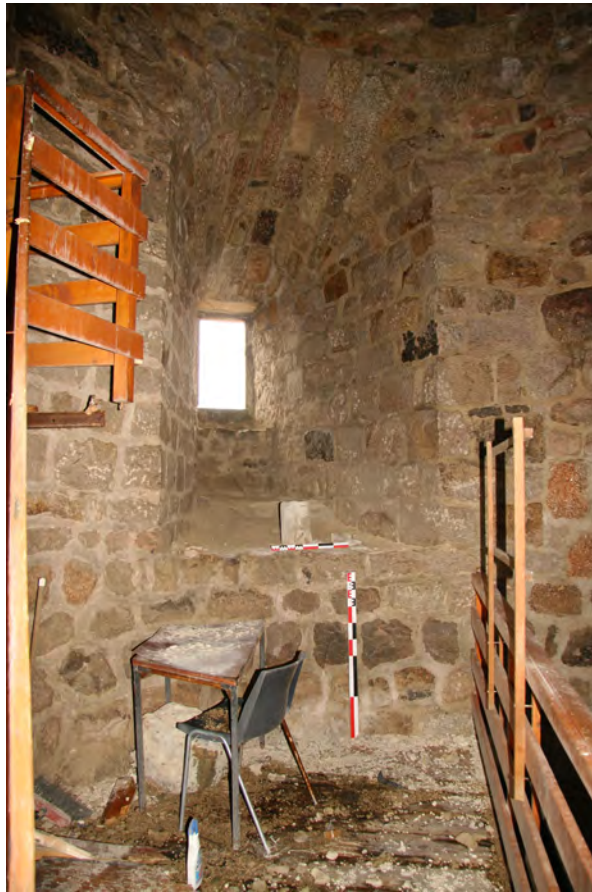
FEN 201/ OUV 321 : probable porte d'accès d'origine au niveau 1

Cette ouverture (OUV 321) a donc été en partie bouchée pour former une allège de fenêtre (maçonnerie irrégulière intérieure US 2009). En parement extérieur on note que l'encadrement de l'OUV 201 réemploie des blocs de granit taillé. Cette ouverture se situe non loin d'une anomalie de maçonnerie (PLT 211). Cette anomalie a pu correspondre à une structure en encorbellement

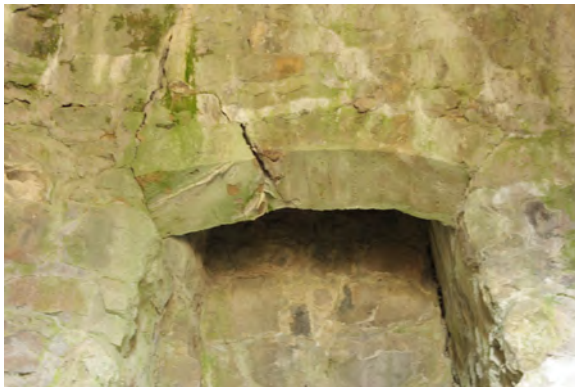
ARC 317 sur la hotte absente de la CHE 309

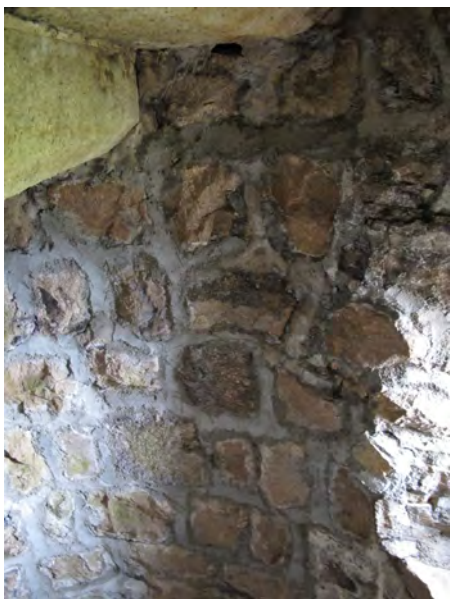
Rejointoiement au ciment 1990-2000

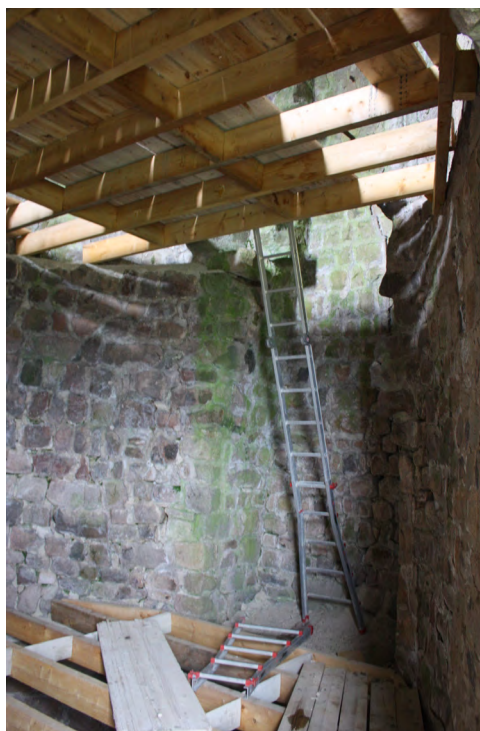
Planchers restitués 2015

Une consolidation de la FEN 319 a eu lieu en 2015 (US 3005), pour replacer un moellon de l'arrière-voussure qui s'était descellé. Pour pouvoir effectuer cette consolidation, une restitution partielle de planchers sur les ressauts 313, 314, 315, 316 a eu lieu : mise en place de solives amovibles.

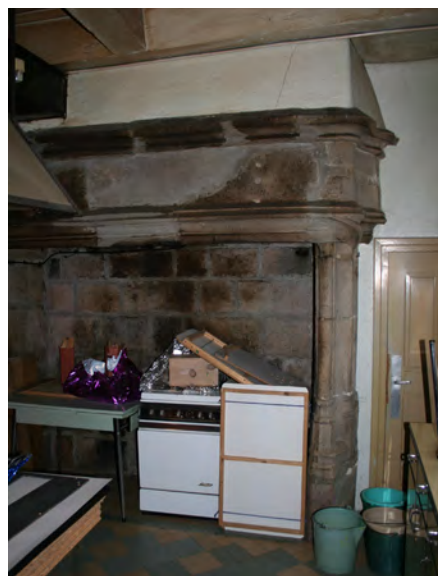
Cheminée du XV^e s. et porte, vestiges de la maison noble de la Roue

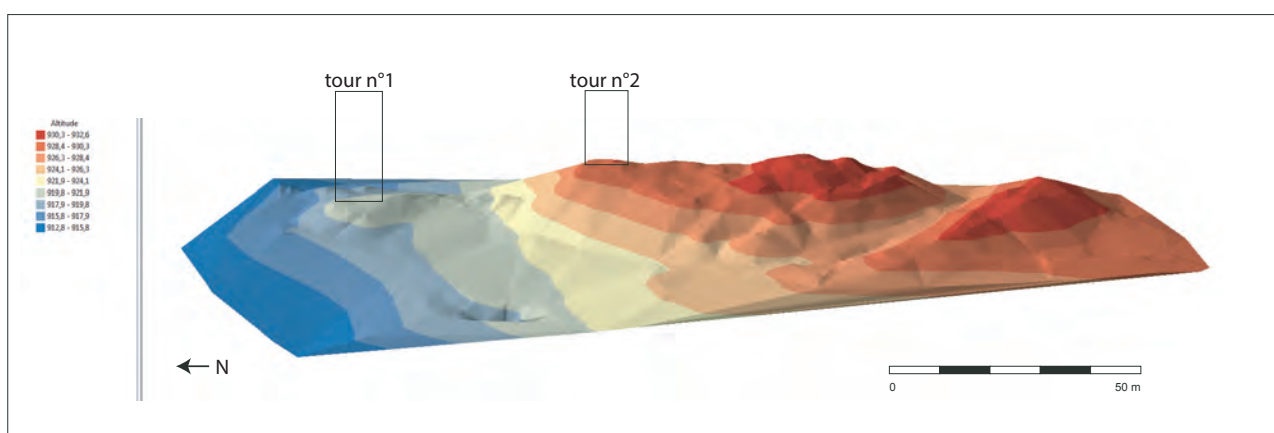
Localisation des tours sur le MNT

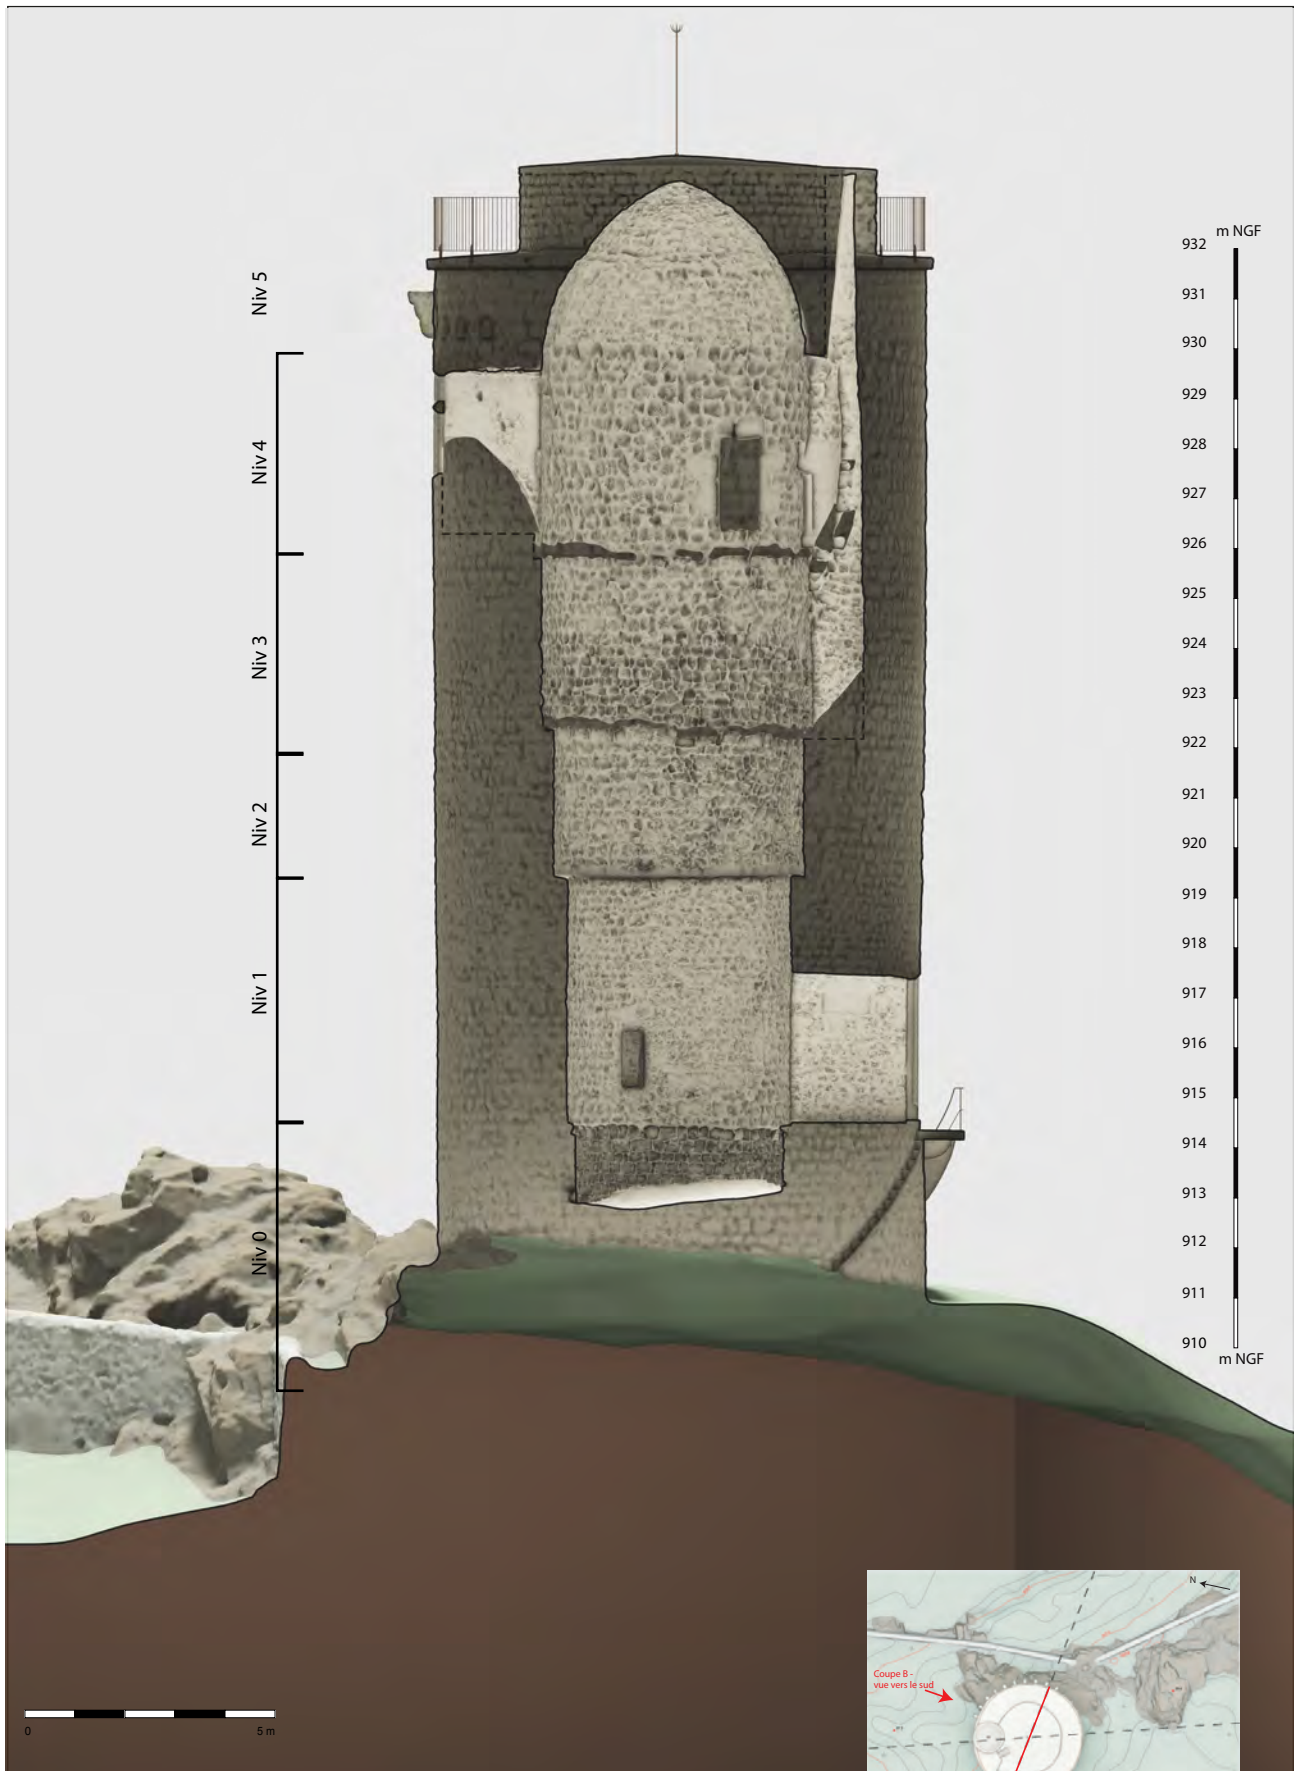
zone masquée = zone inaccessible à la numérisation (pas de données)

Coupe B. Vue vers le sud.
