Vivien Barrière

**RELEVES ARCHITECTURAUX CONNUS
ET MECONNUS DE LA PORTE D'ARROUX :**

**ETUDE DE LA DOCUMENTATION GRAPHIQUE
RELATIVE AUX ANTIQUES D'AUTUN
DANS LES COLLECTIONS DE LA SOCIETE EDUENNE**

LES TRAVAUX DE CHENEVARD ET DE ROIDOT-DELEAGE

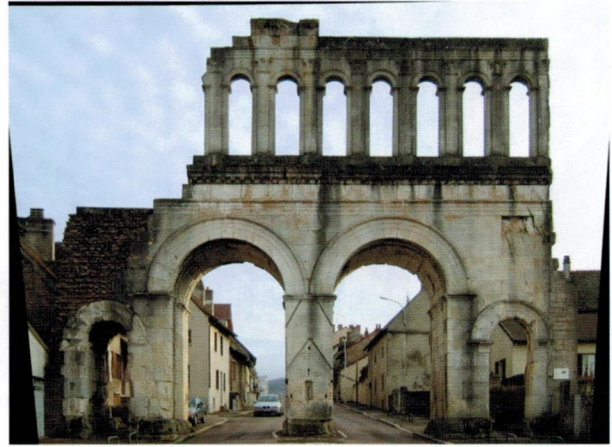
Fig. 3 : La méthode orthophotographique : du cliché photographique au contour redressé.

En haut à gauche, cliché de la porte d'Arroux pris par un photographe situé sur la chaussée.

En haut à droite, le plan correspondant au parement de la façade a été numériquement redressé.

En bas à gauche, seul le plan correctement redressé est conservé.

En bas à droite, à partir de l'orthophotographie, on peut établir un relevé sommaire, le contour orthophotographique ou contour redressé.

La méthode que je propose ici pour évaluer la qualité du relevé de l'architecte autunois a été exposée ailleurs⁹. Pour la résumer brièvement, elle consiste à superposer numériquement au relevé architectural ancien ce que je désigne sous le nom de contour orthophotographique. L'orthophotographie, ou redressement numérique de clichés, a pour fonction d'éliminer sur une photographie l'ensemble des déformations liées à la position du photographe et à l'objectif de l'appareil. À l'aide de mesures réalisées sur les parements de la porte avec un tachéomètre à visée laser et d'un logiciel opérant les calculs de redressement, on obtient une photographie sans déformations et à l'échelle, sur laquelle les dimensions et les angles sont figurés avec exactitude, tout comme sur un relevé architectural en plan ou en élévation. L'évaluation du relevé ancien se fait tout simplement en le superposant au relevé obtenu par orthophotographie. Il suffit donc, pour s'assurer de la validité du relevé publié en 1963 qui n'est autre que le tirage réalisé par la Société Eduenne à la fin des années 1870 à partir du relevé aquarellé original de J. Roidot-Deléage¹⁰, de lui superposer le contour orthophotographique (en rouge sur les illustrations) (*figures 3 et 4*).
