La porte Saint-André à Autun.

Vivien Barrière. La porte Saint-André à Autun. . Journées nationales d'archéologie 2013, Jun 2013, Dijon, France. 2013. hal-01765550

Restituer l'histoire d'un édifice romain sur le temps long

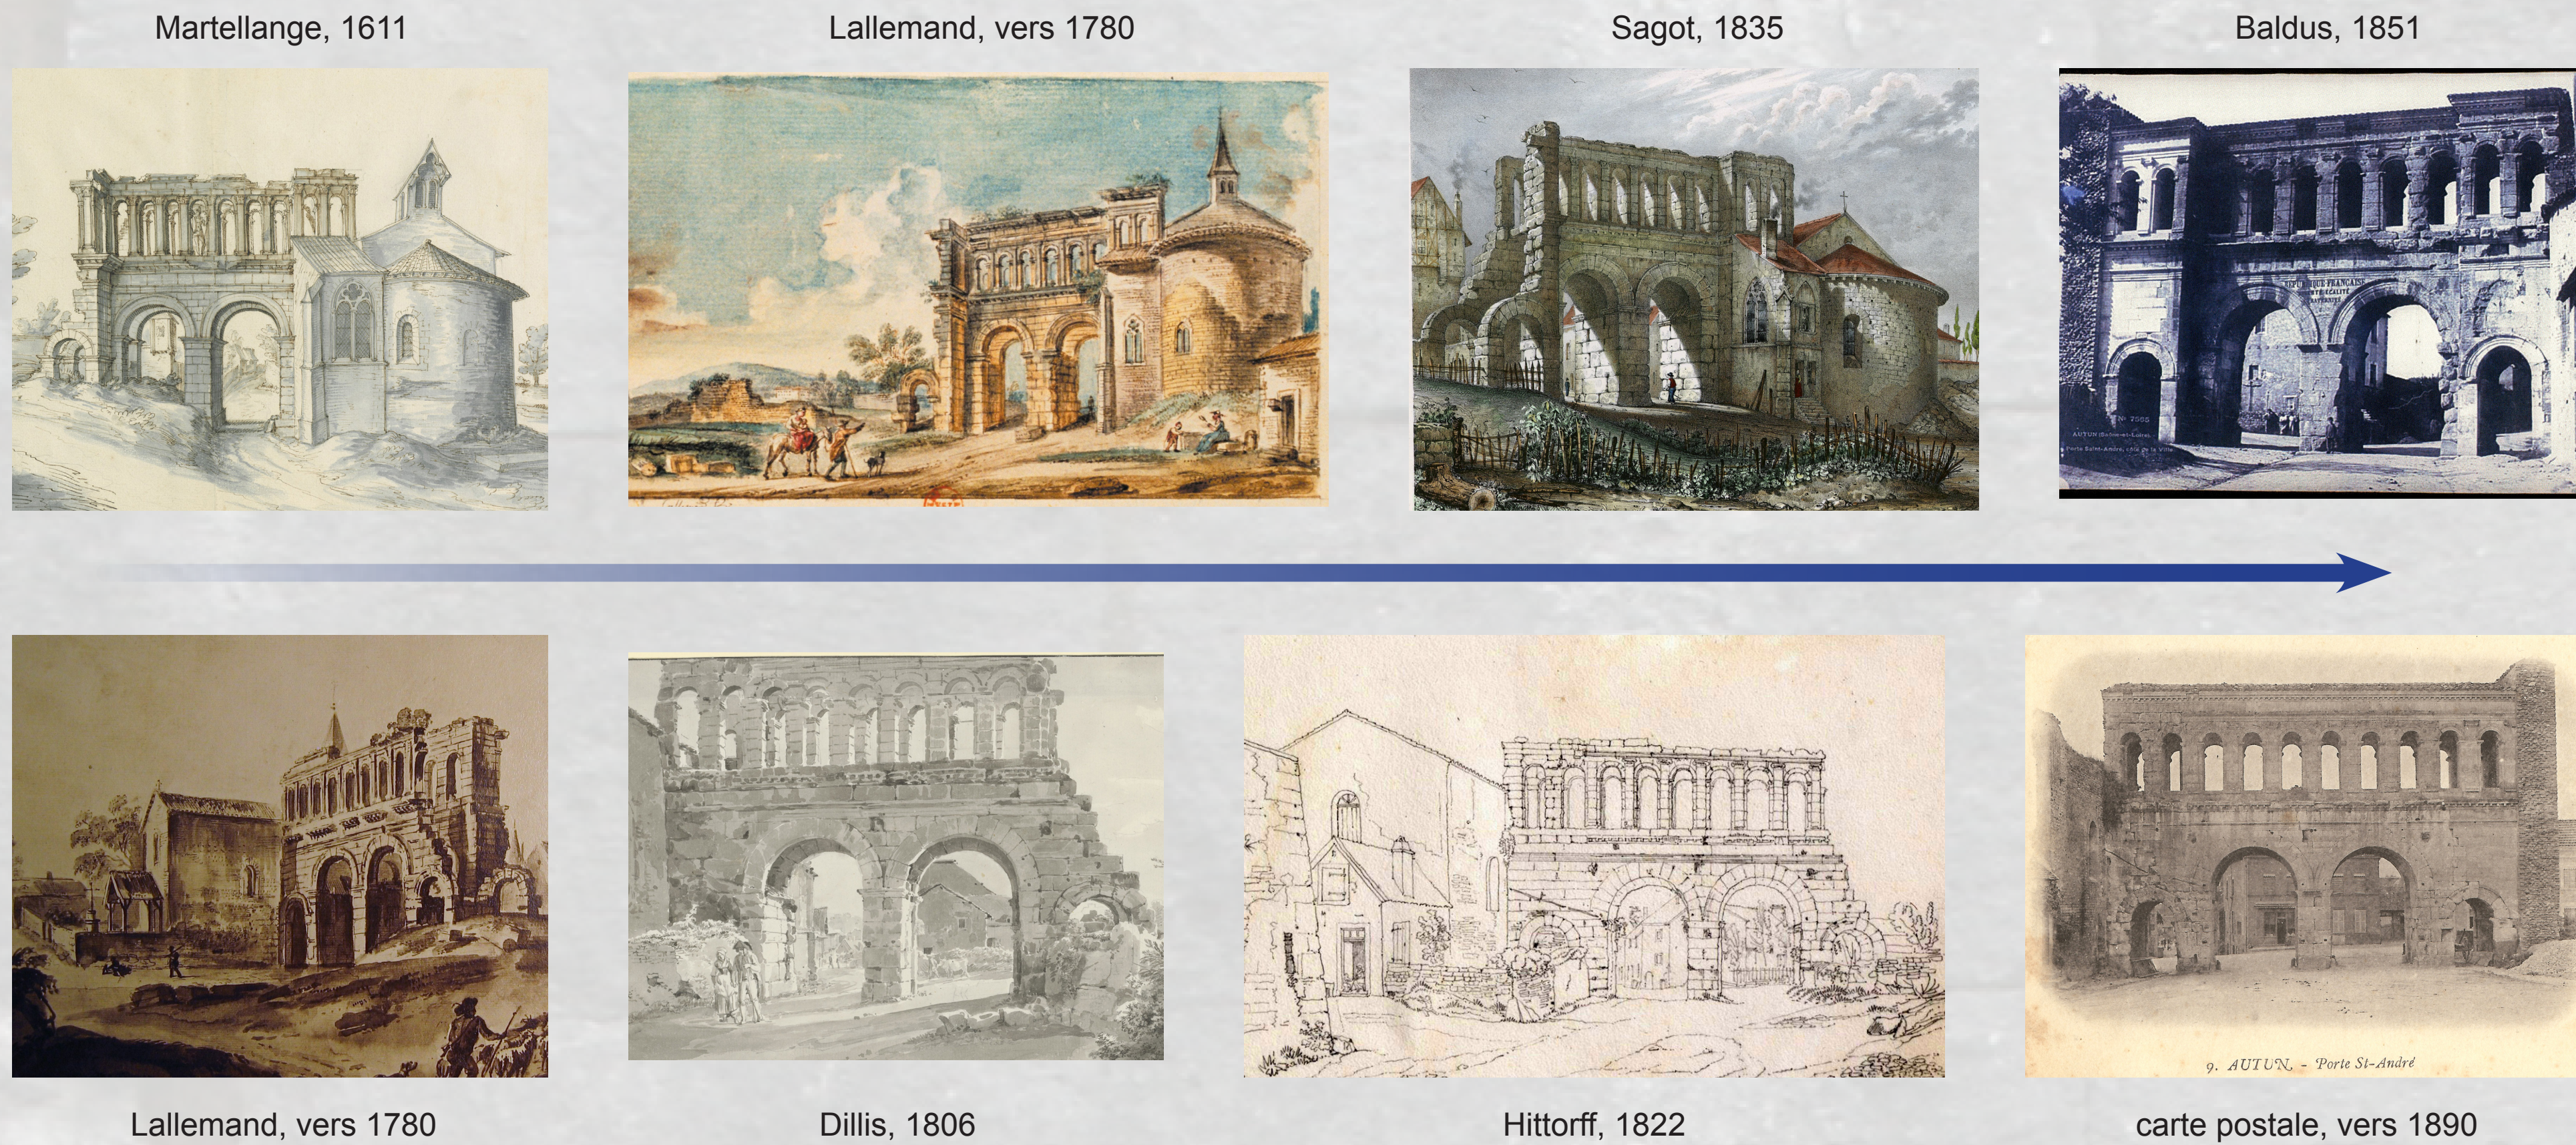
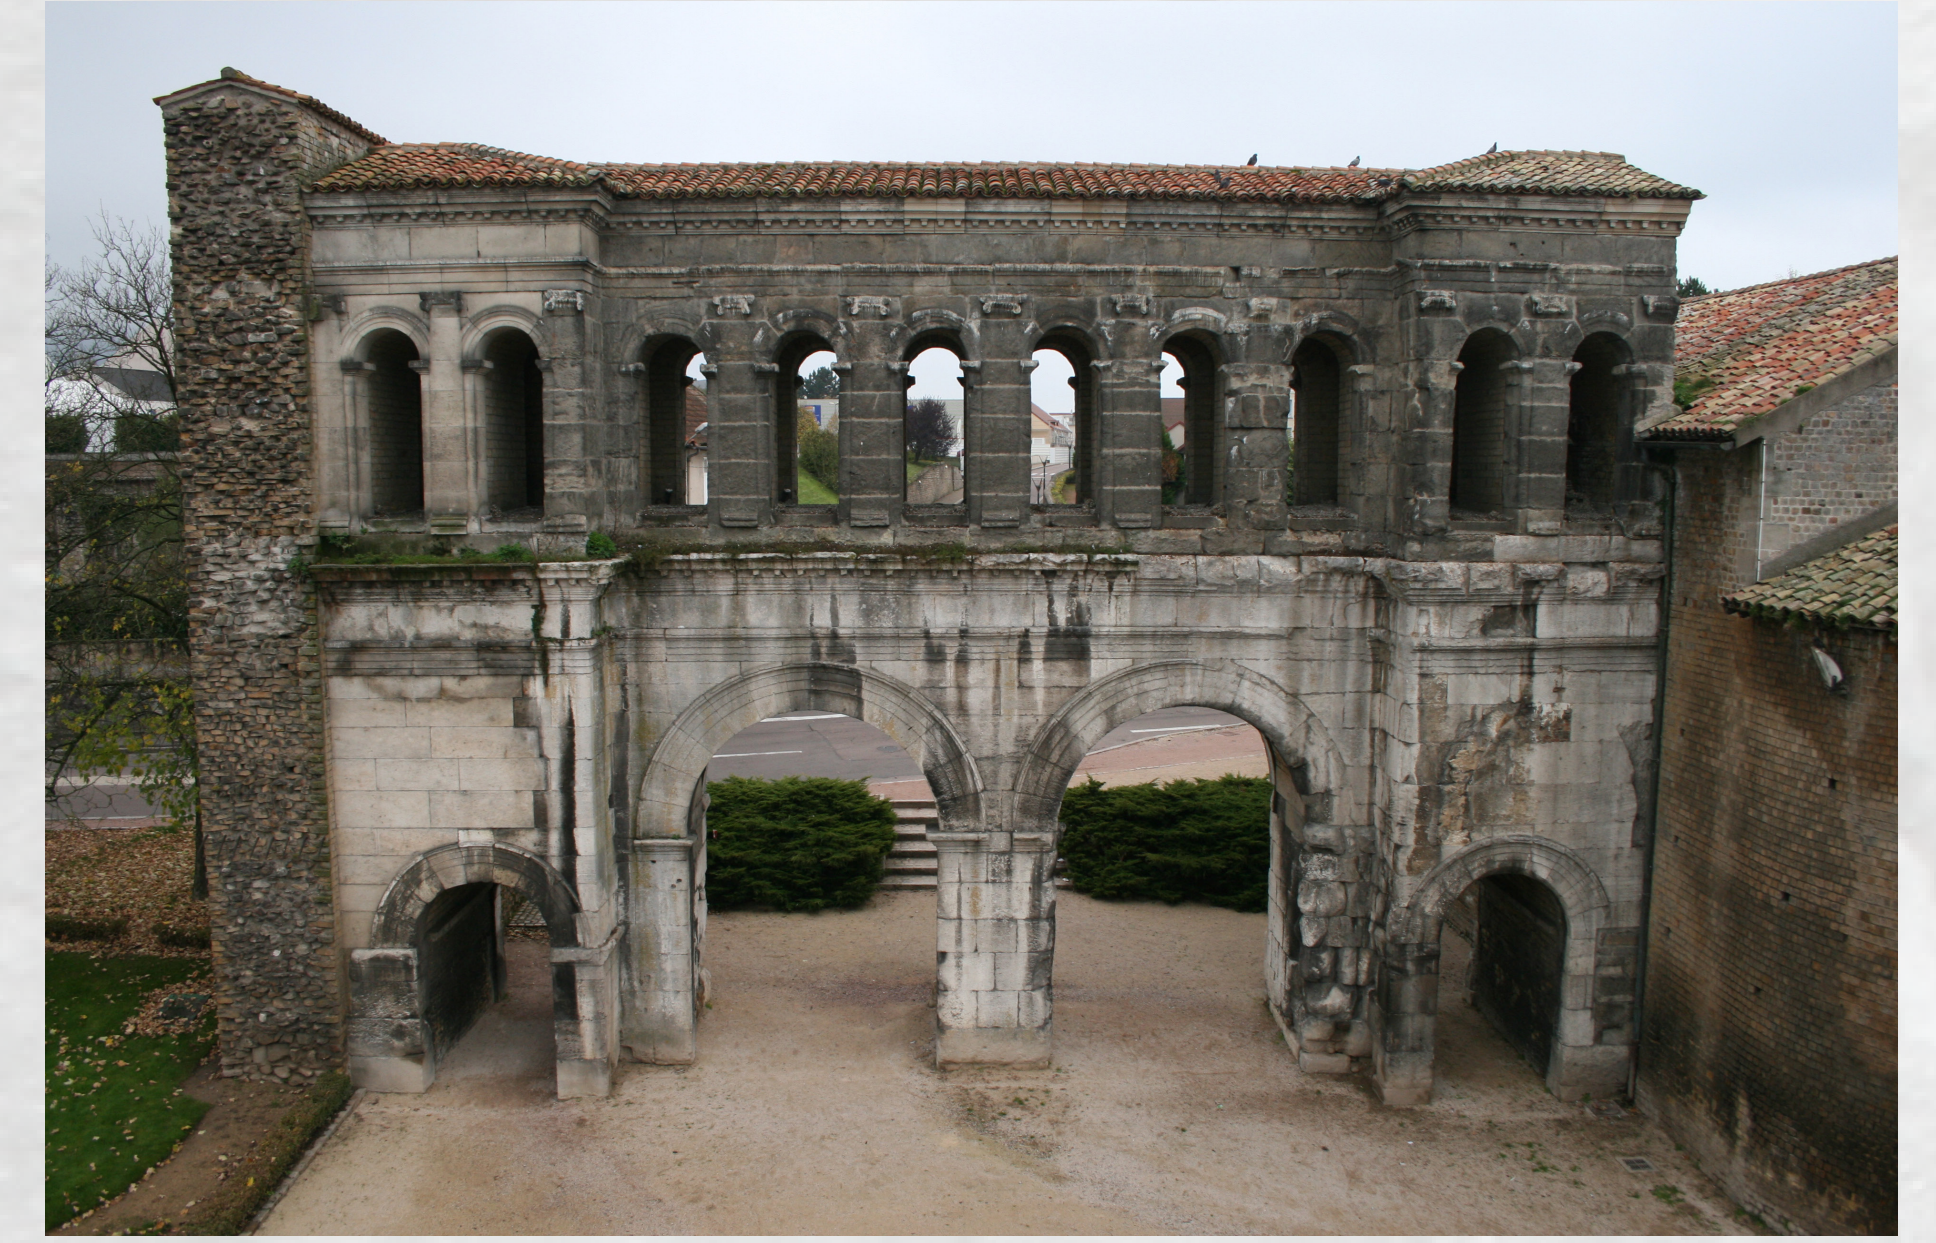
Ci-dessus, façade de la porte Saint-André (côté campagne) : on note la présence de 2 avant-corps saillants de part et d'autre des passages centraux. A gauche du cliché, la limite des travaux de restauration dirigés par Viollet-le-Duc à la fin des années 1840 est nettement visible. La seule tour de flanquement conservée abrite le Temple protestant d'Autun depuis les années 1960. Ci-contre, vue de la porte depuis la ville : on distingue sur le flanc de la tour une porte qui a été bouchée.

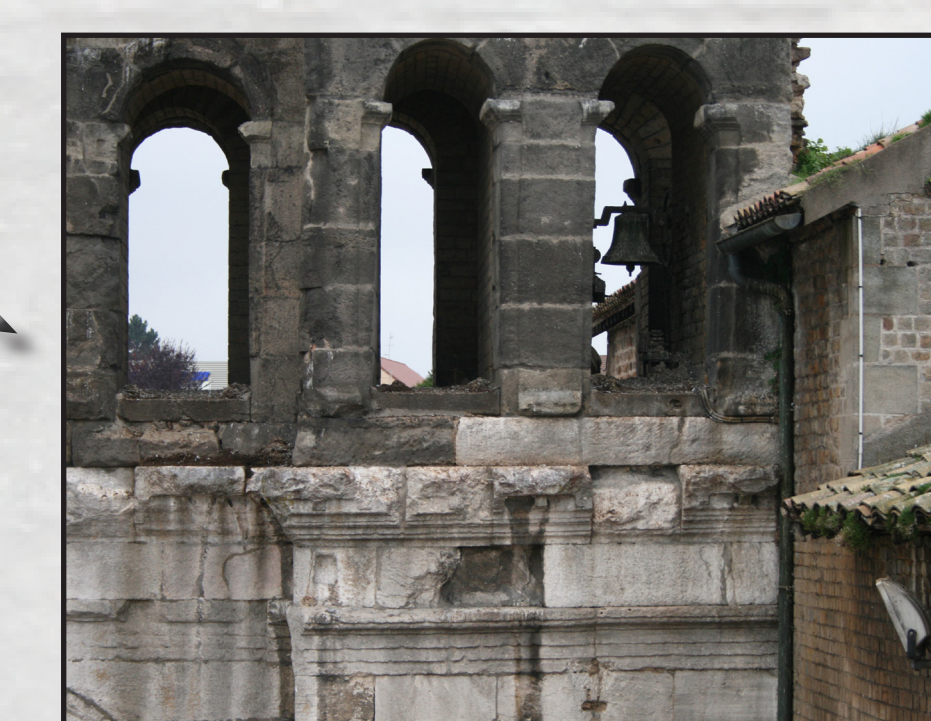
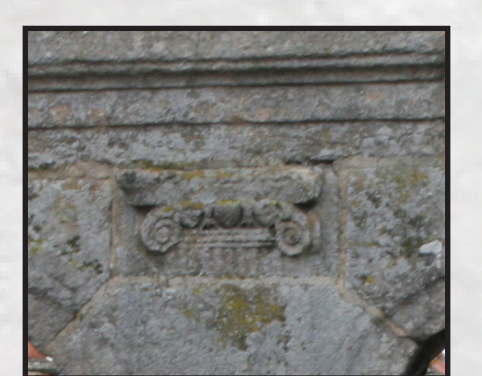
Chapiteau de la galerie supérieure (côté ville)

Pourtant, ces dernières années, plusieurs chercheurs ont remis en question cette interprétation traditionnelle en se fondant sur l'étude stylistique des chapiteaux des pilastres de la galerie. Cette méthode les incitait à dater les chapiteaux de la période augusto-tibérienne (1^{er} tiers du I^{er} siècle ap. J.-C.) et à considérer que les deux niveaux, parfaitement contemporains, remontaient à l'époque de construction de la porte urbaine.
