Aux origines du château du Guildo

Laurent Beuchet

Laurent Beuchet. Aux origines du château du Guildo. Les élites et leur résidence en Bretagne au moyen âge, 2010, Guingamp, France. p. 155-171. hal-01774566

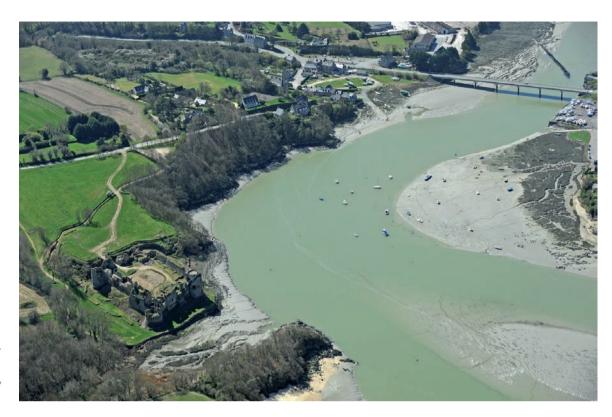
Fig. 2 : Vue générale du site depuis le nord-est. L'ancien gué est situé à proximité du pont actuel (cliché G. Leroux/ Inrap).

Le château occupe un éperon rocheux, à la confluence de deux ruisseaux temporaires, à l'est et au nord, et de l'Arguenon à l'ouest (fig. 2). Il

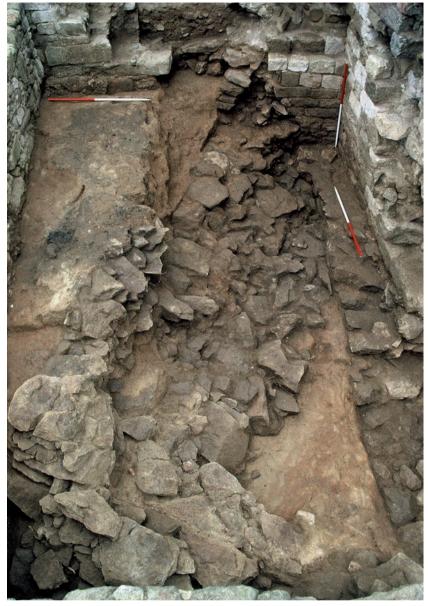
Fig. 4 : Vue du rempart de pourtour mis au jour au nord de l'éperon.

L'espace ainsi détaché du plateau semble avoir été ceinturé d'un rempart de pourtour. Dans l'angle nord-est, la fouille a mis au jour des vestiges de construction dont l'orientation est en totale discordance avec celles du château. Elle se compose de deux maçonneries accolées, très dégradées lors des différentes phases d'aménagement ultérieures (fig. 4). La maçonnerie 13340, au sud, est conservée sur

une longueur de 11 m. Sa largeur semble régulière (2,40 m environ). Elle est installée à la rupture de pente du rocher, dans une tranchée creusée dans un placage de lœss. Sa mise en œuvre alterne des lits de gros blocs de micaschiste et de cailloux plus petits, sans liant.

Une seconde construction de pierre sèche s'appuie à l'est contre le parement nord de la maçonnerie 11340 (US 13393). Cette construction a été dégagée sur une moins grande longueur que la précédente (4 m environ). Elle conserve, en revanche, davantage d'élévation et présente au nord un parement, au fruit très marqué, constitué de moellons irréguliers calés par des éclats. Les deux structures s'interrompent à l'est par un parement inégalement conservé. Celui de la structure 11340 n'est plus marqué que par une assise de gros blocs. Celui de la structure 11393 est, lui, mieux conservé. Il présente une mise en œuvre semblable à celle du parement nord, sans toutefois accuser de fruit. Ces deux parements, bien que s'interrompant au même niveau, présentent un axe sensiblement différent. D'autre part, si la structure 11340 semble conserver une largeur constante (2,30 m environ), celle de la maçonnerie 11393 s'amenuise sensiblement vers l'ouest.

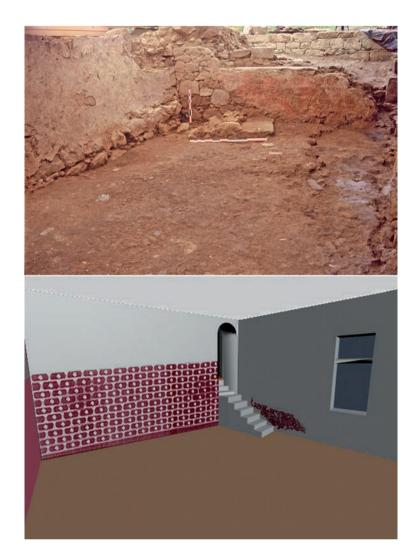
Fig. 12: Vue des vestiges de la chambre basse et restitution partielle de ses décors, depuis le nord-ouest (inforraphie S. Jean et Dault/Inrap).

À l'ouest, un corps de bâtiment formant un léger retour d'angle est accolé au pignon de la salle. Sa fouille a livré les vestiges d'une chambre dont les murs sont recouverts d'un enduit peint, assez altéré mais encore lisible (fig. 12). Les parois montrent un décor de faux-appareil à double joint, peint en blanc sur un badigeon ocre-rouge. Le centre de chacun des blocs dessiné porte un décor figurant un oiseau sur les parois sud et nord, une fleur à six pétales sur la paroi orientale. Le même décor floral devait être présent sur la paroi ouest, presque totalement détruite. Une fenêtre ouvre sur la cour. Un escalier de 6 marches, rampant sur le mur sud, permet d'accéder à une porte ouvrant sur le pignon de la salle. Il est très probable que cette chambre était surmontée d'une seconde, accessible depuis la salle par un escalier rampant sur

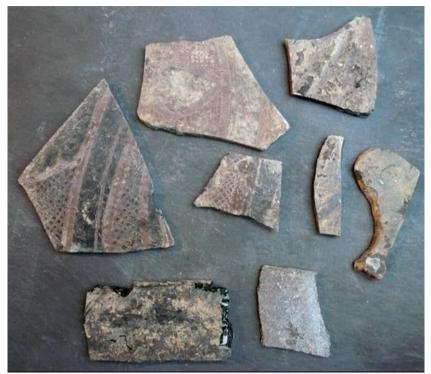
Fig. 13: Fragments de vitraux et d'enduits peints provenant des décombres de la chambre (cliché F. Labaune-Jean/ Inrap).

portant les traces d'une riche polychromie (bleu, rouge, noir, jaune, blanc) correspondant à un décor présent dans les parties hautes du bâtiment arasé (fig. 13). Ce décor reste malheureusement impossible à restituer, même si une suite de motifs héraldiques reste l'hypothèse la plus probable. La fouille livre également un grand nombre de fragments de vitraux, parmi lesquels plusieurs portent un décor de grisaille. À l'ouest du bloc de chambre, les vestiges de cette période ont été très largement altérés par les travaux de construction d'une cuisine et de la tour attenante, vers 1400. Toutefois, la fouille a mis au jour une citerne creusée dans la roche sur une profondeur de près de 3 m. Cette citerne est alimentée par un fossé drainant les eaux de pluie depuis la cour. Au sud de la citerne, la fouille a dégagé les vestiges très dégradés d'un bâtiment adossé à la courtine ouest, dont la base appartient à cette période. Ce bâtiment présente deux états d'aménagement. Dans sa disposition finale, le mur oriental est renforcé par trois contreforts vraisemblablement destinés à contrebuter la poussée d'une voûte couvrant le bâtiment. Ce type de couvrement pourrait permettre de replacer ici la cuisine.

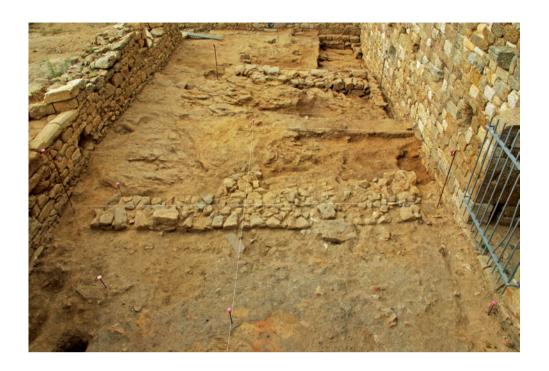
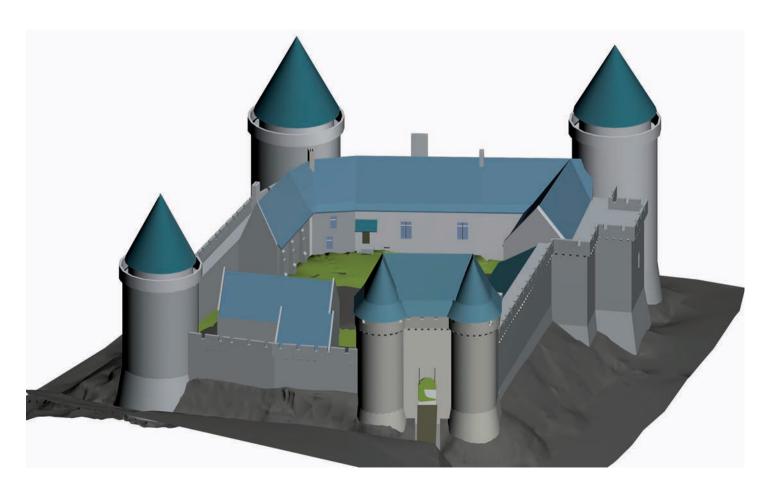
De haut en bas
Fig. 14: Vue des vestiges du
bâtiment oriental, depuis
le nord, arasés lors de la
construction d'un logis
au XIV* siècle.
Fig. 15: Hypothèse de
restitution architecturale du
château du Guildo à la fin
du XIIF siècle (restitution
E. Esnault/Inrap).

Le pignon oriental de la salle et du sous-sol présente des traces de percements signalant la communication vers des bâtiments occupant l'angle nord-est du château. Ils ont été totalement détruits lors de la reconstruction complète de cette partie de la forteresse à la fin du XIV^e siècle et on en ignore totalement la disposition. Plus au sud, la poursuite de la fouille ces dernières années a mis au jour les vestiges très dégradés d'un bâtiment adossé à la courtine orientale (fig. 14).

Tous ces éléments, bien que souvent très ténus, dessinent le plan cohérent d'un château quadrangulaire (fig. 11 et fig. 15). Trois angles sont flanqués d'une tour circulaire. Le quatrième, au sud-est, conserve les glacis de deux tours très rapprochées signalant un châtelet d'entrée. Deux tours carrées complètent le dispositif, au nord et à l'est. L'implantation de ce nouveau château a nécessité des travaux colossaux de terrassement en pleine roche, pour dégager des glacis réguliers épousant la base des tours. Ces travaux ont certainement mobilisé une main-d'œuvre abondante et spécialisée. Ils ont fourni au moins partiellement les matériaux nécessaires à la mise en œuvre des maçonneries.
