## La villa de Coste Deferne, une peinture découverte au Puy-en-Velay (Haute-Loire)

JULIEN BOISLÈVE\*, PIERRE VALLAT\*\*

### Résumé

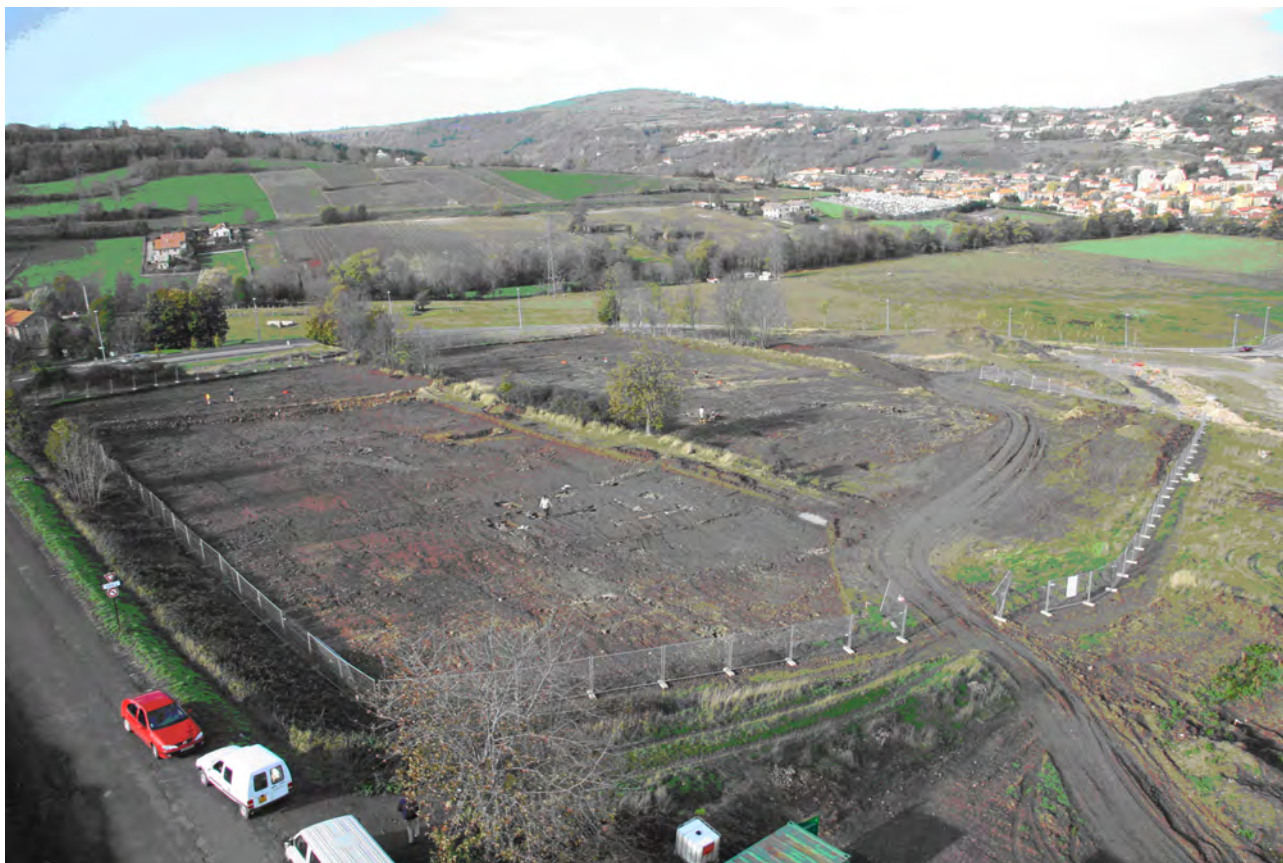
◆ Fig. 2. Photographie aérienne du chantier de fouilles réalisée à partir d’un ballon télécommandé (cl. MRW).

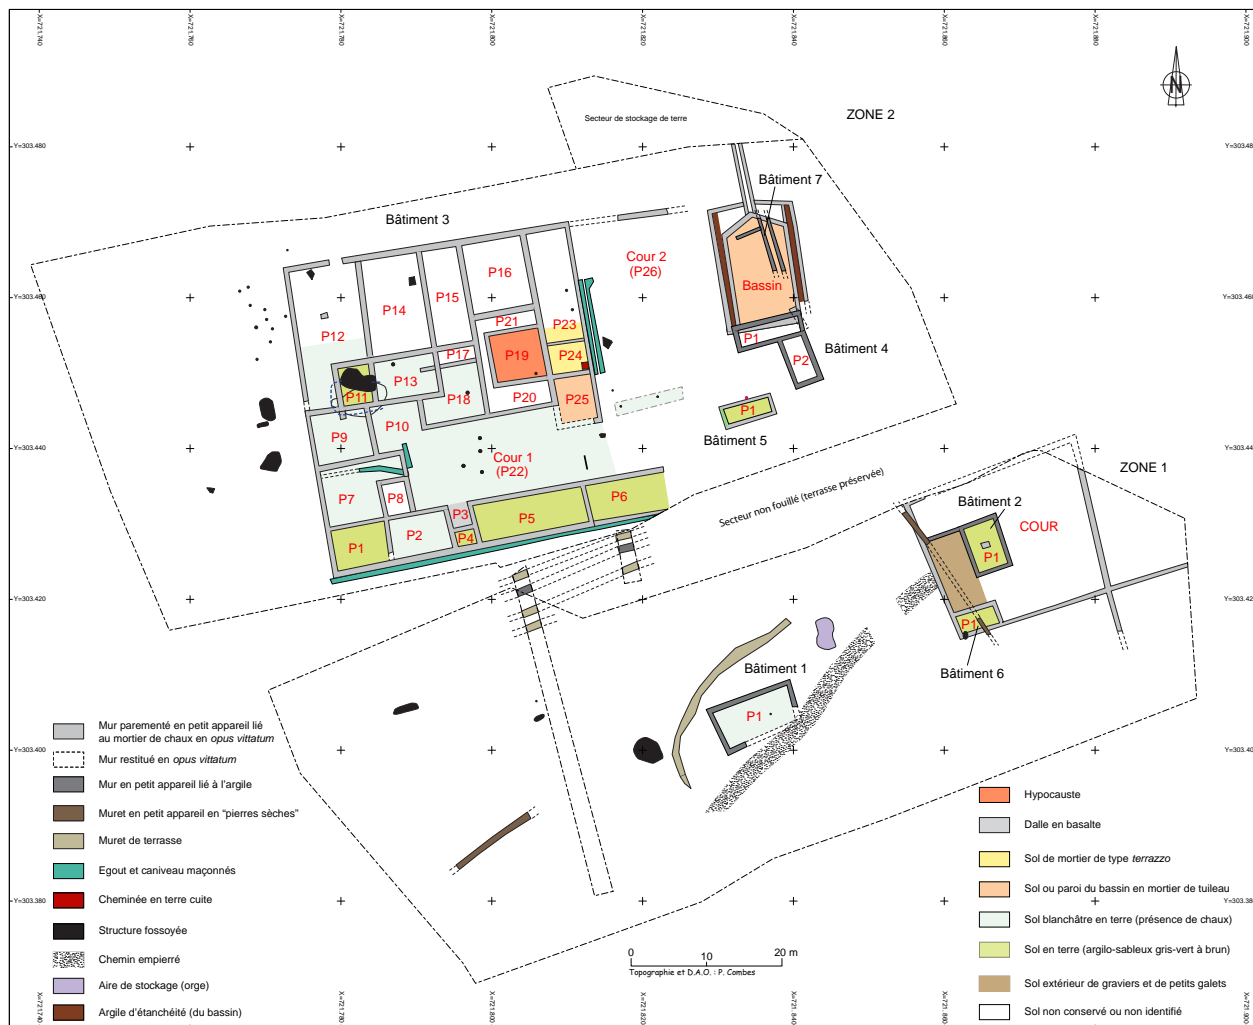
◆ Fig. 3. Plan simplifié de la villa tous états confondus (topographie et DAO P. Combes, Inrap).

L'ensemble architectural, d'une allure plutôt monumentale et orienté presque selon les points cardinaux, témoigne d'une construction planifiée, qui a été réalisée au cours d'une seule phase sous les Flaviens (fig. 3). La plupart des murs, généralement chaînés, sont bâtis "en dur" et liés au mortier de chaux, avec un double parement et un blocage interne de moellons basaltiques en élévation, dont l'agencement, repéré dans plusieurs pièces, est en *opus vittatum* (assises réglées). De nombreux sols en terre battue ont été observés dans la plupart des pièces et dans les cours, à l'exception de certaines salles résidentielles où des sols en mortier sont identifiés (pièces 19, 23 à 25).

Le bâtiment 3 de la *villa* comprend une aile méridionale allongée (constituée des pièces 1 à 6), une aile occidentale réduite (pièces 7 à 9) et une aile septentrionale massive (pièces 11 à 21 et 23 à 25). L'aile septentrionale comprend notamment, dans sa partie est, plusieurs pièces résidentielles avec des sols bétonnés, dont une salle chauffée par un système d'hypocauste (P19) et une autre unité qui a livré une cheminée d'angle construite avec des terres cuites architecturales (P24). En revanche, aucun secteur balnéaire n'a été découvert.

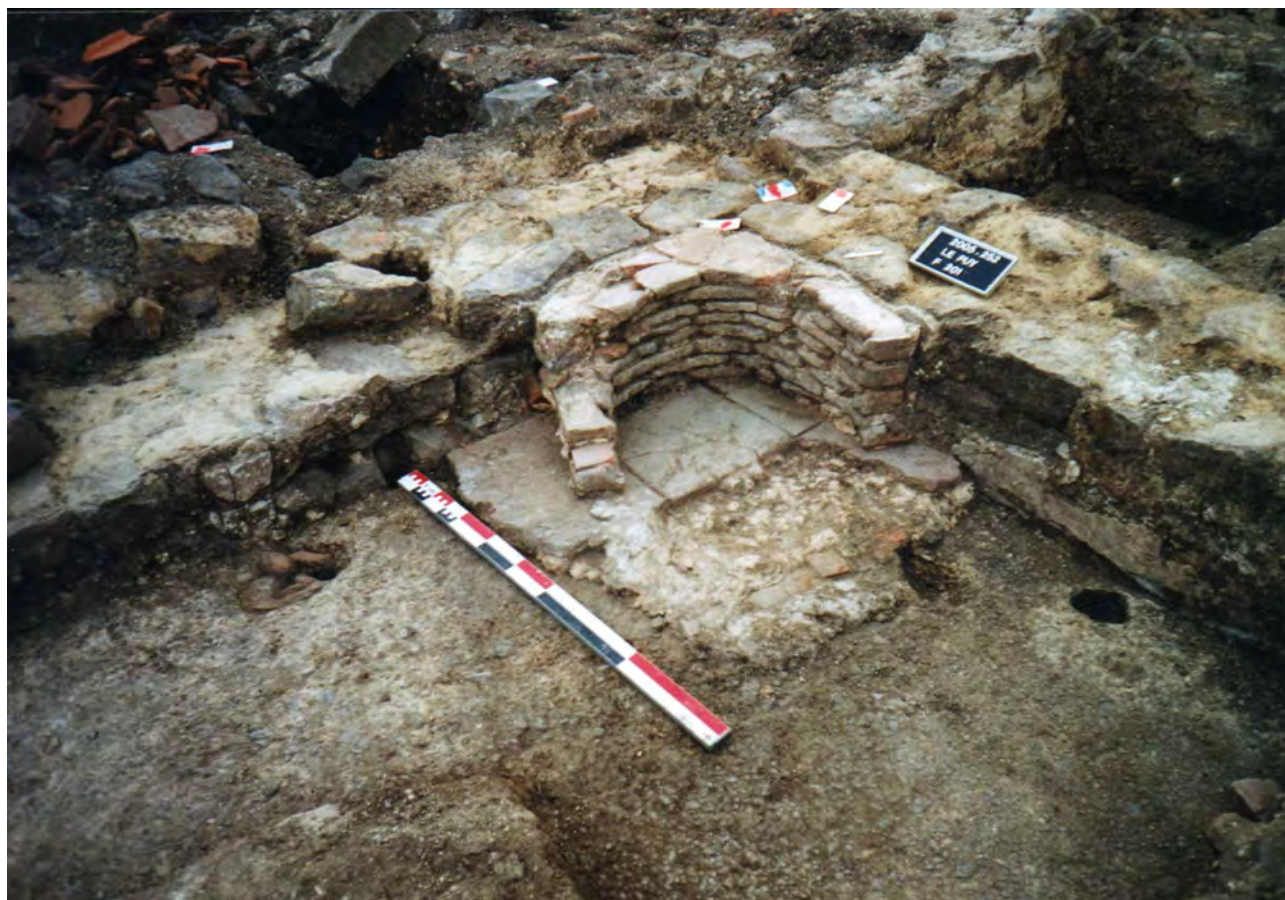
◆ Fig. 5. Photographie de la cheminée d'angle dans la pièce 24 (cl. P. Vallat, Inrap).

Le chauffage "domestique" de la pièce 24 est assuré par une cheminée de type "avancé" oblique, qui est installée dans l'angle sud-est, contre les murs M96 et M178 (fig. 5 et 6). Sur le sol bétonné S99, une chape de préparation du foyer, installée sur une épaisseur de 3 cm, est constituée de mortier de chaux blanc. Ce niveau préparatoire a été observé sur 1 m d'est en ouest et 0,90 m du nord au sud. Des dalles en terre cuite alignées le long du mur M96 ont été installées sur cette chape, dont deux sont entièrement conservées (58 x 36 x 3 cm et 58 x 22 x 3 cm) et une troisième est archéologiquement complète (58 x 36 x 3 cm). Un quatrième fragment de dalle a été identifié contre le mur M178, ce qui indique qu'un deuxième niveau de dalles était initialement présent. Les dimensions précises du foyer ne sont pas connues en raison de la destruction partielle de certaines dalles à l'ouest, mais on peut estimer à près de 1 m<sup>2</sup> la surface dallée par des terres cuites architecturales. L'âtre de la cheminée, qui présente une forme en hémicycle, est conservé sur une hauteur de 0,30 m au maximum, soit 6 assises de tuiles. Il est plaqué contre les enduits peints muraux des murs M96 et M178, installés sous les Flaviens. Cet âtre est édifié à l'aide de fragments de *tegulae* remployés et liés par un mortier de chaux sableux rubéfié par la chaleur. Des rebords de *tegulae*, retournés vers le haut, constituent le plus souvent les bordures externes des montants latéraux de l'âtre.

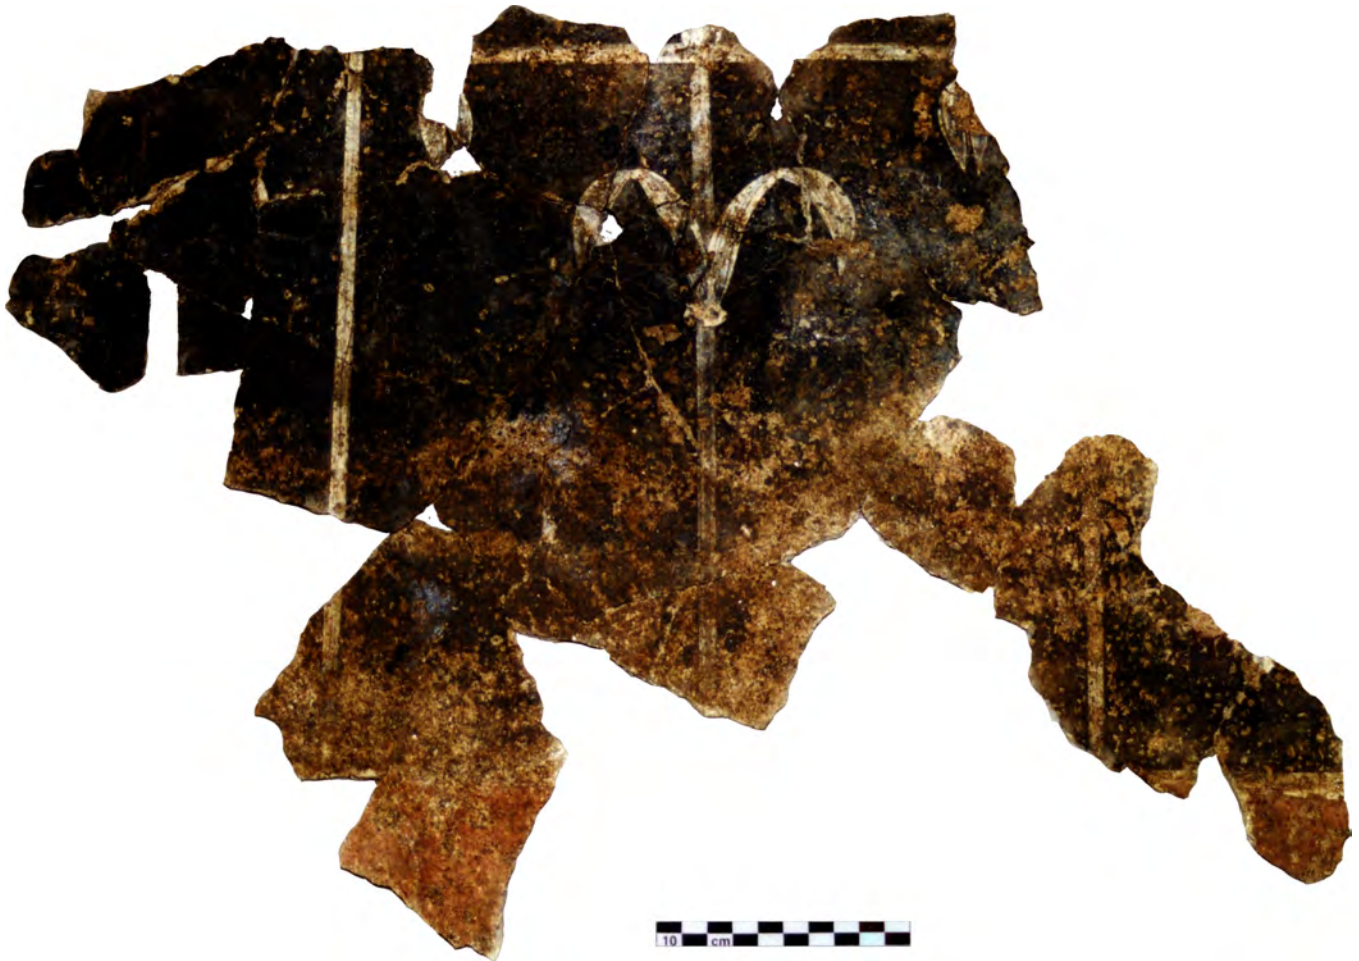
◆ Fig. 10. Motif d'inter-compartment, pièce 24 (cl. J. Boislève, APPA-CEPMR).

Les inter-compartiments, larges de 30 cm, sont donc également bordés de part et d'autre d'un filet blanc. Ils sont ornés d'une hampe centrale constituée d'un même filet blanc qui prend naissance directement sur la plinthe. À 17 cm de hauteur, un bulbe, matérialisé par un gros point blanc, donne naissance à deux feuilles embrassantes et opposées (fig. 12). Élançées, courbes et retombantes, elles sont peintes en blanc avec un jeu de plein et de délié qui leur donne un certain relief. À 20 cm au-dessus de ce premier point, un second, également blanc, surmonte un filet horizontal

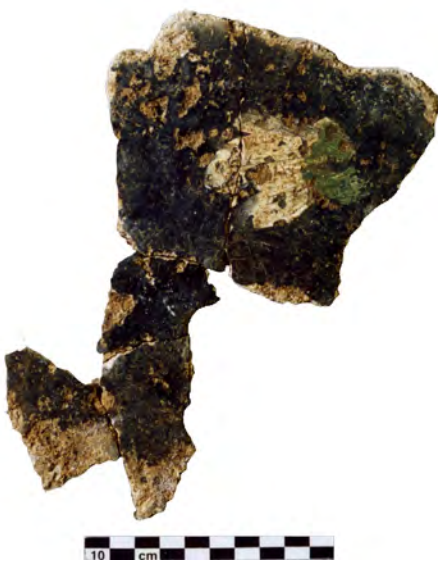
◆ Fig. 11. Motif de fleur, pièce 24 (cl. J. Boislève, APPA-CEPMR).

Les premiers, larges d'environ 110 cm, sont agrémentés en leur centre d'une touffe végétale. On devine la présence de feuillages alternativement verts et jaunes, selon un schéma classique qui vise à créer un effet de profondeur. Les feuilles paraissent être de forme lancéolée et développées en éventail, rappelant donc le modèle fréquent des iris d'eau. Une plaque non jointive indique que des fleurs agrémentaient ces feuillages (fig. 11). Il s'agit d'une fleur vue de profil, peu ouverte, à trois pétales blancs et sépales verts. Elle est dirigée à gauche et se raccorde à une mince tige verte légèrement courbe. On suppose une fleur de chaque côté de la plante.

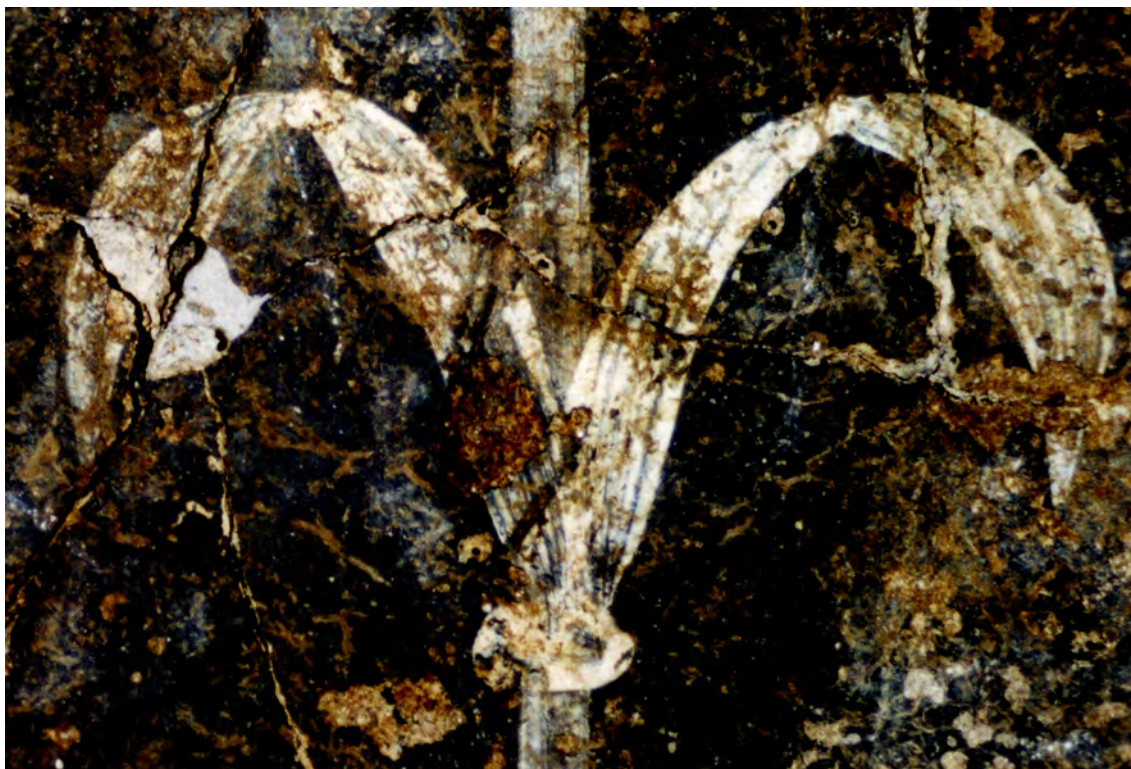
◆ Fig. 12. Détail des feuilles de l'inter-compartiment, pièce 24 (cl. J. Boislève, APPA-CEPMR).

de 22,5 cm de long et aux extrémités duquel pend une sorte de feuille ou de bouton bifide, un bifol blanc. La peinture n'est pas conservée au-delà de ce motif qui n'est donc pas connu dans sa partie supérieure.
