La villa de Coste Deferne, une peinture découverte au Puy-en-Velay (Haute-Loire)

JULIEN BOISLÈVE*, PIERRE VALLAT**

Résumé

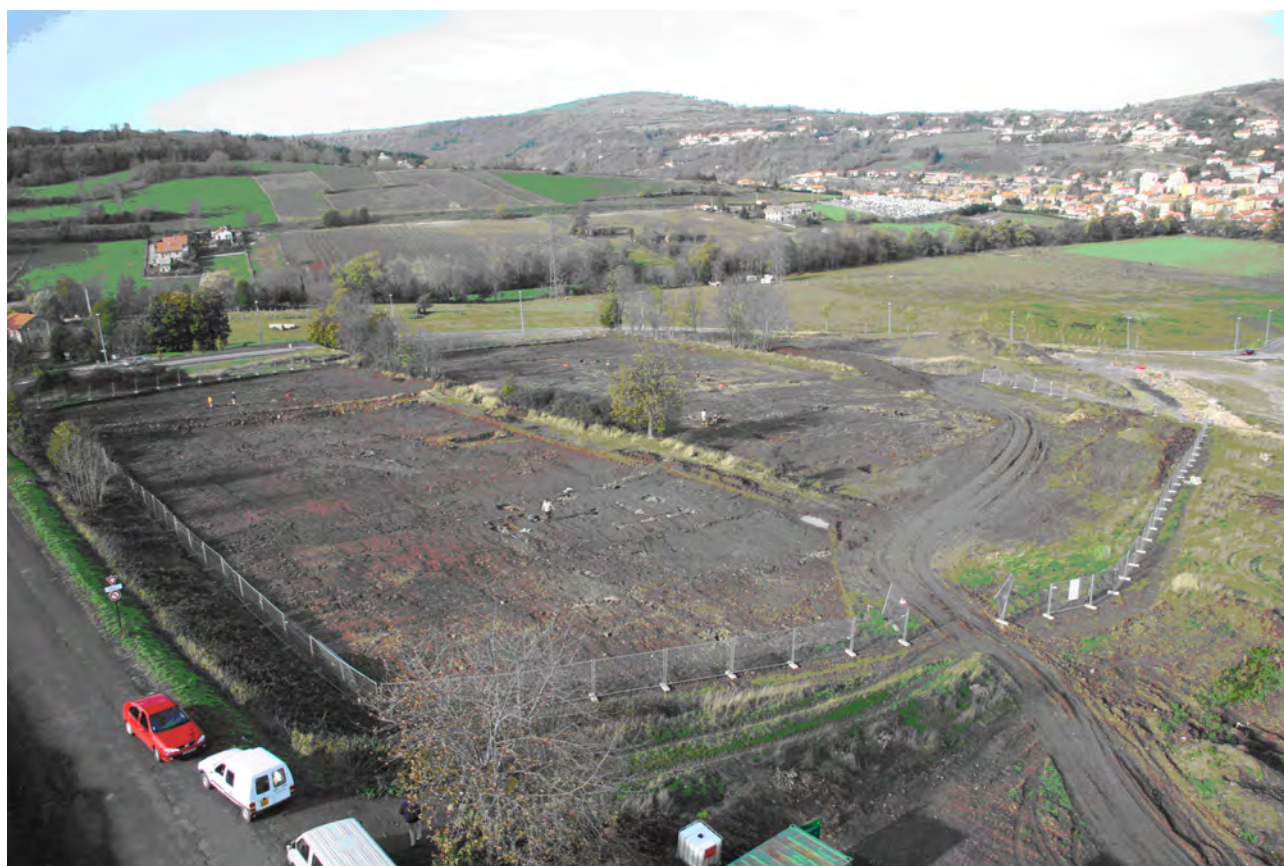
◆ Fig. 2. Photographie aérienne du chantier de fouilles réalisée à partir d’un ballon télécommandé (cl. MRW).

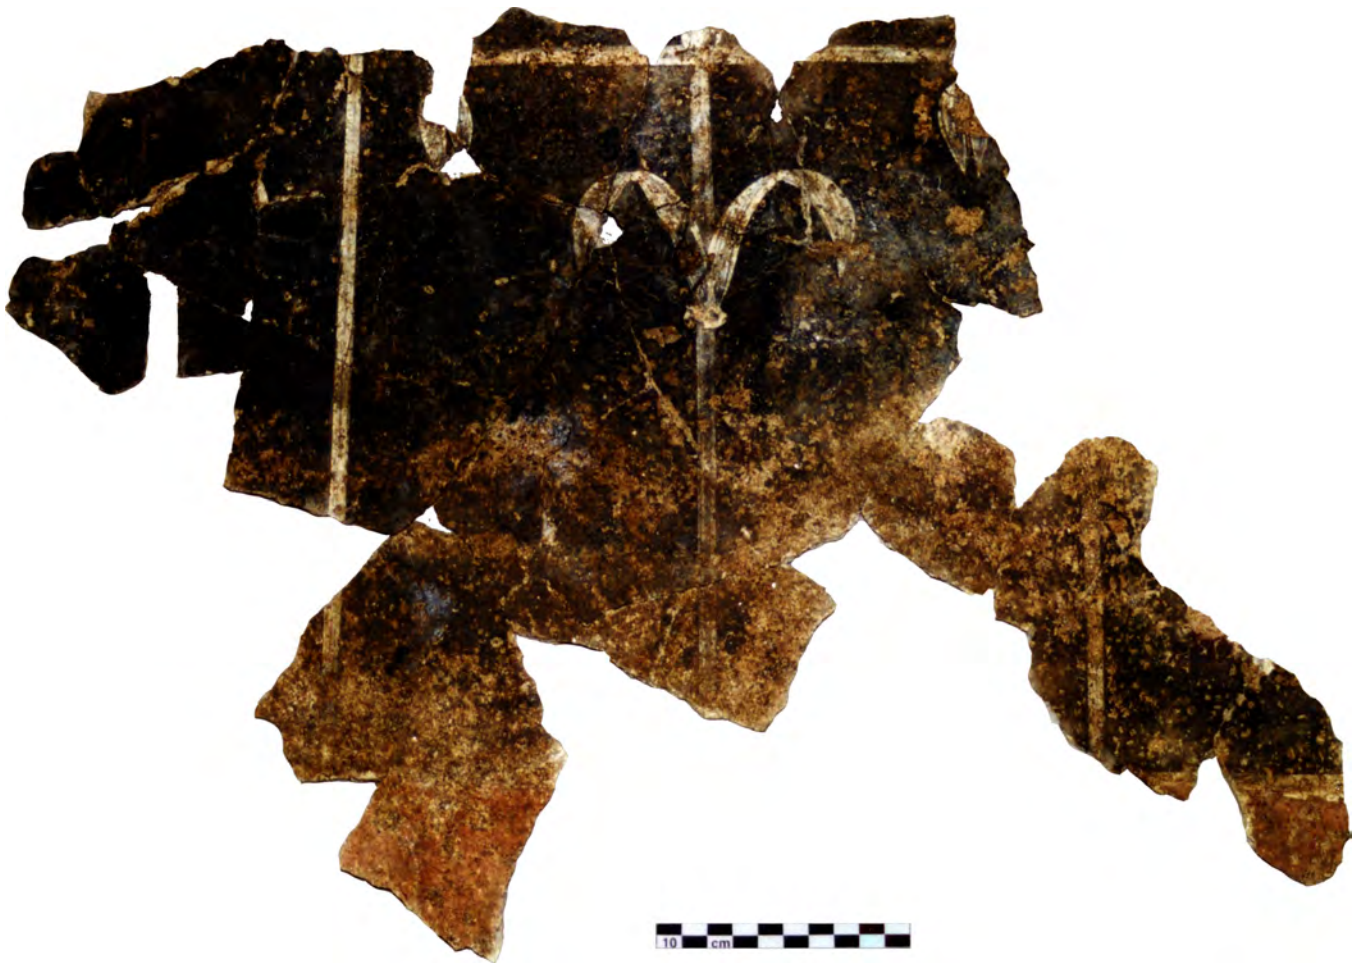
◆ Fig. 10. Motif d'inter-compartment, pièce 24 (cl. J. Boislève, APPA-CEPMR).

Les inter-compartiments, larges de 30 cm, sont donc également bordés de part et d'autre d'un filet blanc. Ils sont ornés d'une hampe centrale constituée d'un même filet blanc qui prend naissance directement sur la plinthe. À 17 cm de hauteur, un bulbe, matérialisé par un gros point blanc, donne naissance à deux feuilles embrassantes et opposées (fig. 12). Élançées, courbes et retombantes, elles sont peintes en blanc avec un jeu de plein et de délié qui leur donne un certain relief. À 20 cm au-dessus de ce premier point, un second, également blanc, surmonte un filet horizontal

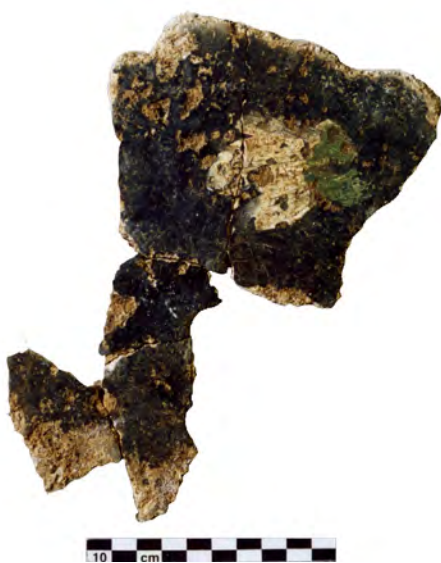
◆ Fig. 11. Motif de fleur, pièce 24 (cl. J. Boislève, APPA-CEPMR).

Les premiers, larges d'environ 110 cm, sont agrémentés en leur centre d'une touffe végétale. On devine la présence de feuillages alternativement verts et jaunes, selon un schéma classique qui vise à créer un effet de profondeur. Les feuilles paraissent être de forme lancéolée et développées en éventail, rappelant donc le modèle fréquent des iris d'eau. Une plaque non jointive indique que des fleurs agrémentaient ces feuillages (fig. 11). Il s'agit d'une fleur vue de profil, peu ouverte, à trois pétales blancs et sépales verts. Elle est dirigée à gauche et se raccorde à une mince tige verte légèrement courbe. On suppose une fleur de chaque côté de la plante.
