Peintures murales dans une cave, 8 rue Savaron à Clermont-Ferrand (Puy-de-Dôme)

JULIEN BOISLÈVE*, CHRISTIAN LE BARRIER**

Résumé

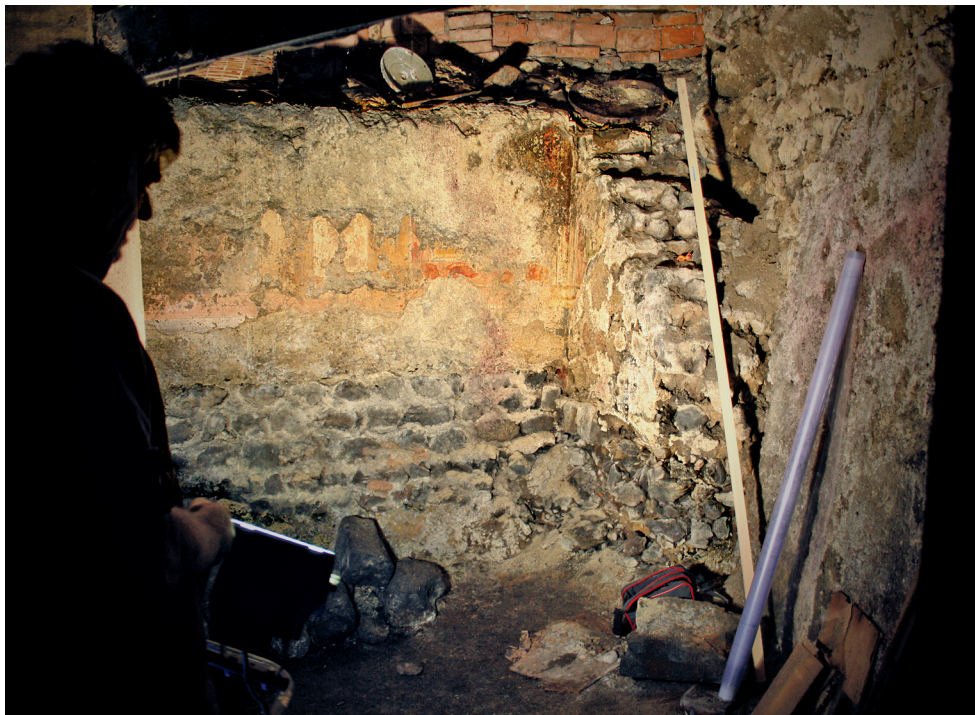
◆ Fig. 2. Vue générale de la cave conservant l'enduit *in situ* (cl. J. Boislève, Inrap).

La cave contenant les vestiges résulte d'un aménagement contemporain. Le plafond est constitué de poutrelles métalliques et de voûtains en briques datables de la fin du XIX^e s. L'aménagement de cet espace se révèle très sommaire et relativement exigü (fig. 2). Les murs antiques sont dépourvus de fonction porteuse dans la construction moderne et ne doivent probablement leur survie qu'à un manque de moyens pour les détruire lors de son aménagement.

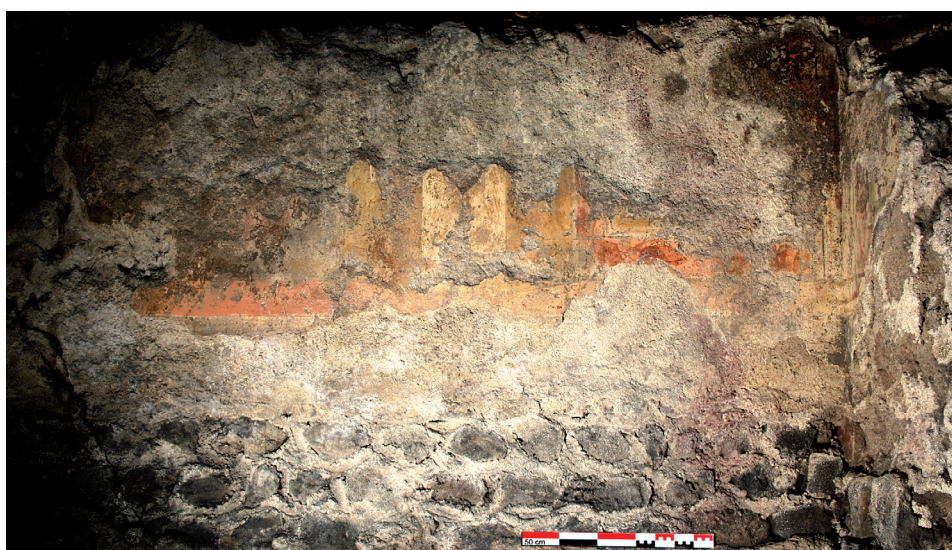
◆ Fig. 3. Vue d'ensemble de l'enduit en place sur le parement principal (cl. J. Boislève).

Les deux parements conservent donc une partie de leur enduit. Le mur principal offre une plaque de 2,27 m de longueur pour une hauteur maximale de 1,11 m, atteinte uniquement dans l'angle de la pièce (fig. 3). Le retour du mur ne présente lui qu'une plaque de 36 cm de longueur pour une hauteur maximale de 69 cm. Après nettoyage sommaire à l'eau, l'enduit révèle son décor avec une surface peinte qui présente tout de même d'assez nombreuses petites lacunes, correspondant à des zones d'écaillage de la couche d'épiderme quand il ne s'agit pas de pertes plus profondes entamant les couches de mortier. Plus rarement, des concrétions opaques brunes masquent certaines parties du motif.

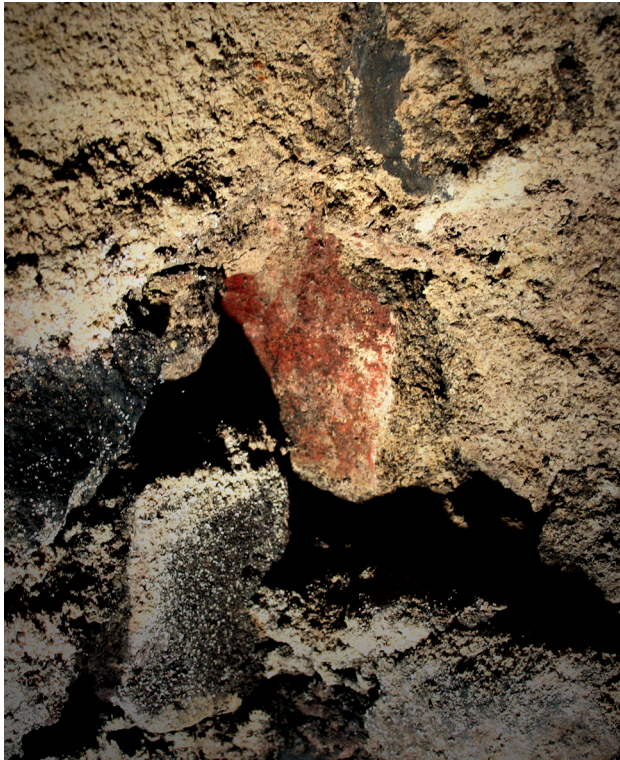
◆ Fig. 4. Enduit du premier état conservé par l'ajout du mur nord-sud (cl. J. Boislève).

L'observation des maçonneries, constituées de moellons d'arkose grossièrement équarris et montés au mortier, révèle une construction en deux états successifs. En effet, les deux murs ne sont pas chaînés et la paroi nord-sud s'appuie clairement sur la paroi est-ouest indiquant donc sa postériorité. La construction du mur nord-sud a d'ailleurs emprisonné une partie d'un premier décor qui ornait le parement du mur est-ouest (fig. 4). Le cloisonnement de la pièce, dans son organisation actuelle, correspond clairement à un second état et on note que la base de l'enduit piégé par cet ajout est à une altitude inférieure à celle qu'indique la base de l'enduit présent sur la paroi nord-sud et qui marque le niveau de sol antique. Le second état de construction, outre le cloisonnement de la pièce, s'accompagne donc d'un rehaussement des niveaux de sol. L'enduit du premier état, dont la surface n'est visible que sur quelques centimètres, ne présente qu'un fond rouge uni, ne révélant pas davantage la nature de ce premier décor.

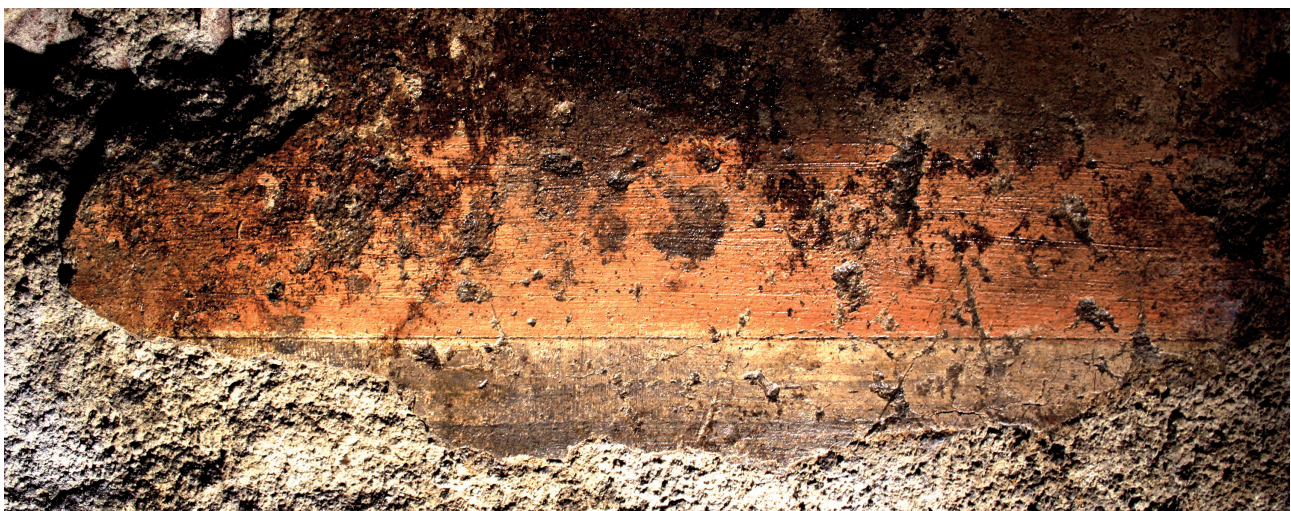
◆ Fig. 5. Détail de la plinthe et du tracé préparatoire incisé (cl. J. Boislève).

L'enduit du second état marque donc à sa base un arrêt à peu près rectiligne et surtout un bourrelet de mortier caractéristique qui indique le niveau de sol d'origine dont ne subsiste aucun autre indice puisque le sol actuel de la cave relève d'un décaissement. Sur le parement principal, le décor présente une plinthe gris clair d'environ 24 cm de hauteur restituée, sa partie inférieure n'étant pas conservée. La hauteur est déduite à partir du niveau de sol et de l'angle où elle est presque intégralement en place. Un tracé préparatoire incisé, rectiligne et continu sur la paroi, en marque le sommet (fig. 5).

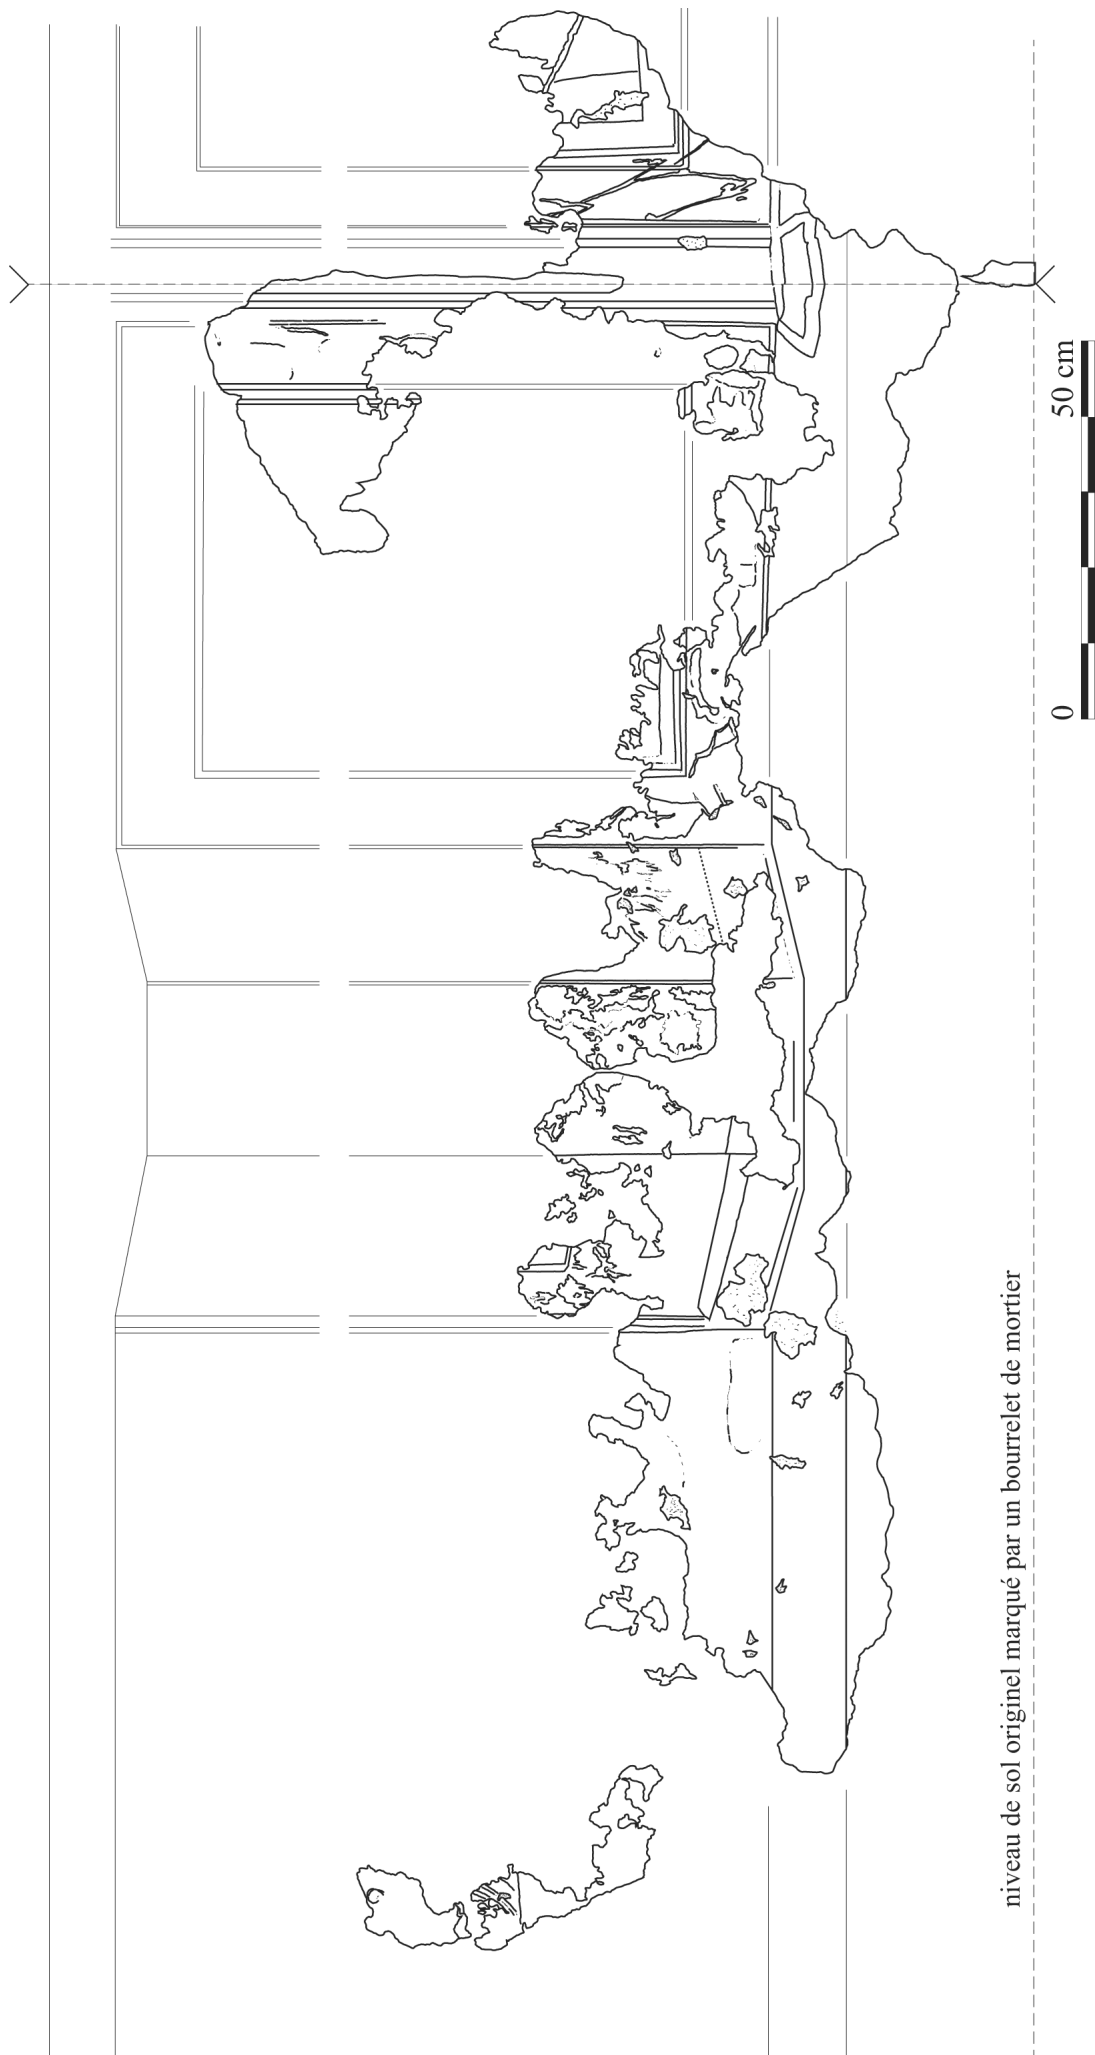
◆ Fig. 6. Relevé de l'enduit en place (relevé et DAO J. Boisléve).

Au-dessus, la zone inférieure est constituée à sa base d'une bande rose de 10 cm de largeur sur laquelle débordent, à peu près au centre de la plaque, le socle d'un élément architectural en perspective (cf. infra). La zone inférieure est ainsi compartimentée (fig. 6).

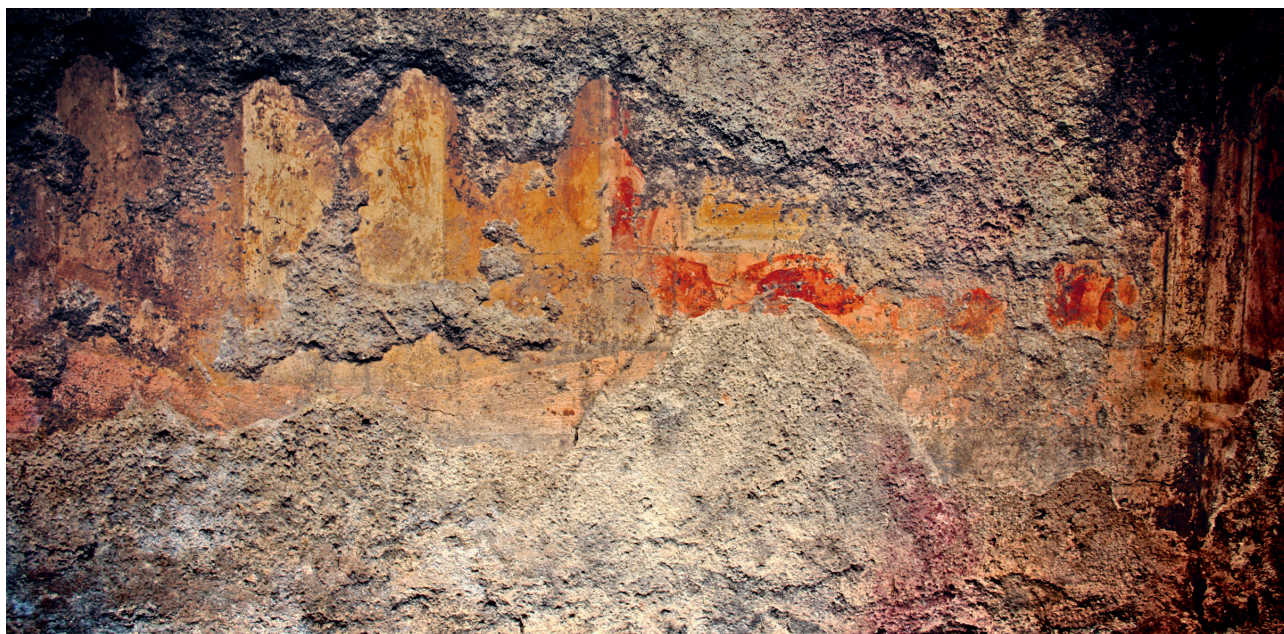
◆ Fig. 7. Détail de l'encadrement du compartiment de droite de la paroi principale (cl. J. Boislève).

À droite, un compartiment de 69 cm de largeur et au moins 74 cm de hauteur, est pourvu d'un encadrement constitué d'une bande rose de 8 cm de largeur rehaussée de grosses taches rouges qui évoquent une imitation de roche particulièrement grossière sinon franchement maladroite (fig. 7). Elle est bordée de part et d'autre d'un filet noir souvent très effacé. À l'intérieur de ce cadre on distingue, dans l'angle inférieur gauche, l'amorce d'un champ jaune, mais, à droite du même compartiment et au niveau de la partie supérieure de la plaque, nous notons un champ vert clair sans disposer des indices nécessaires à la compréhension de la transition de l'un à l'autre.

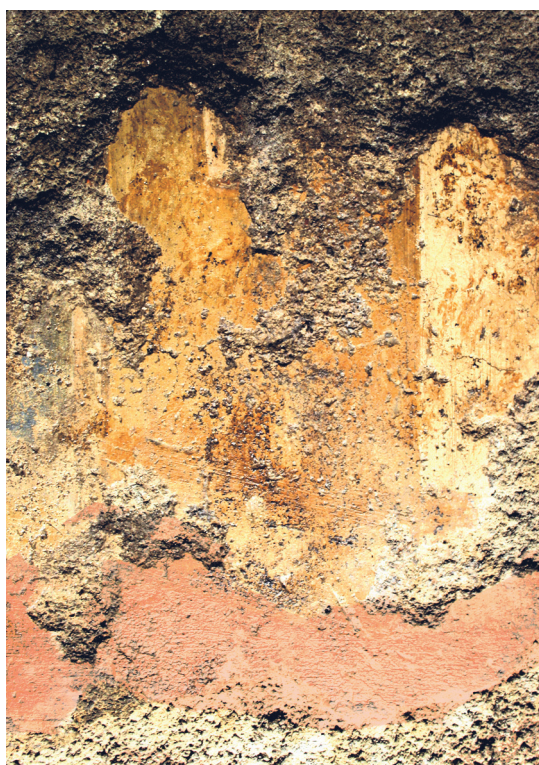
◆ Fig. 8. Détail d'une face du piédestal (cl. J. Boislève).

Entre ces deux compartiments, et en position centrale sur la plaque, se trouve donc une sorte d'édicule en perspective. Large de 62 cm, il se compose de trois faces. Les deux faces latérales beige à kaki rehaussées de taches plus foncées et dont la base, plus sombre, déborde en biais sur la bande rose (fig. 8), créent une perspective axiale avec point de fuite divergent de part et d'autre d'une face centrale blanche, compartiment de 22 cm de largeur, également tachetée de beige, toujours dans l'évocation d'un marbre. Les tachetures aux contours très irréguliers, doivent être réalisées à l'éponge ou au chiffon. La forme et l'emplacement de cette zone blanche renverrait volontiers à deux pans d'architecture ouvrant sur une échappée lumineuse mais son traitement tacheté évoque plutôt la face éclairée d'un édicule à trois facettes.

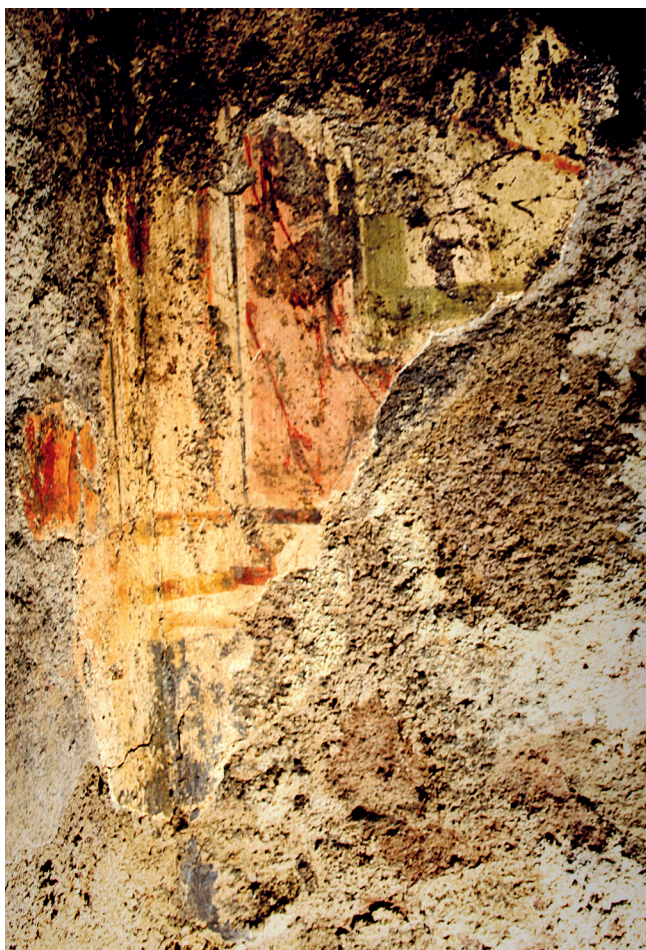
◆ Fig. 10. Vue de l'enduit de la paroi est-ouest (cl. J. Boislève).

Sur le mur est-ouest, on note l'amorce d'un nouveau compartiment assez similaire, c'est-à-dire avec un encadrement rose à imitation de marbre, ici non plus de grosses taches rouges mais de fines veinures de même couleur (fig. 10). À l'intérieur, l'encadrement est doublé d'une bande verte puis, au centre, d'un champ vert très clair agrémenté d'une veinure rouge.

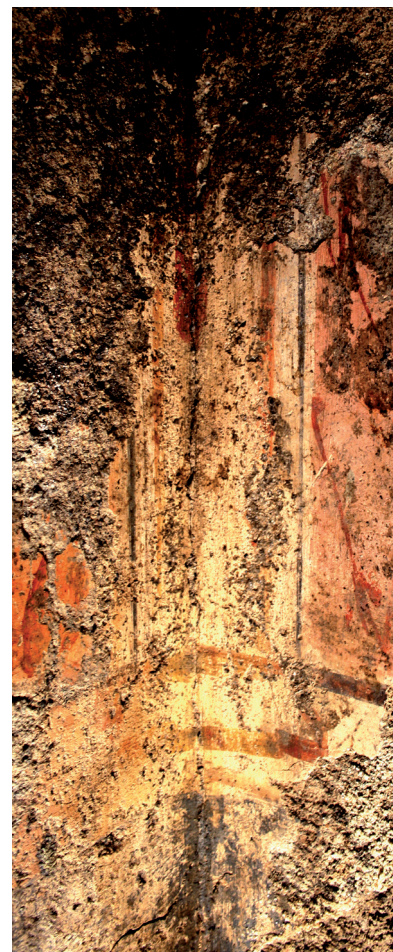
◆ Fig. 9. Détail de la colonne d'angle (cl. J. Boislève).

À l'angle des parois, une colonne ou un pilastre, à cheval sur les deux parements, assure la continuité du décor (fig. 9). Son traitement est assez sommaire. Blanche et large de 9 cm (largeur de la demi-colonne sur chaque face), elle est bordée d'une bande marron qui en dessine le contour et sa base est également dessinée de deux bandes de même couleur. Une bande rouge centrale agrémente le fût un peu plus haut, peut-être pour évoquer une moulure, cannelure ou rudature très stylisée et à l'effet plutôt incertain.
