Réflexions sur la construction du Pont du Gard

Jean-Louis Paillet

Jean-Louis Paillet. Réflexions sur la construction du Pont du Gard. Gallia - Archéologie de la France antique, 2005, Aqueducs de la Gaule méditerranéenne, 62, pp.49-68. 10.3406/galia.2005.3220 . hal-01912587

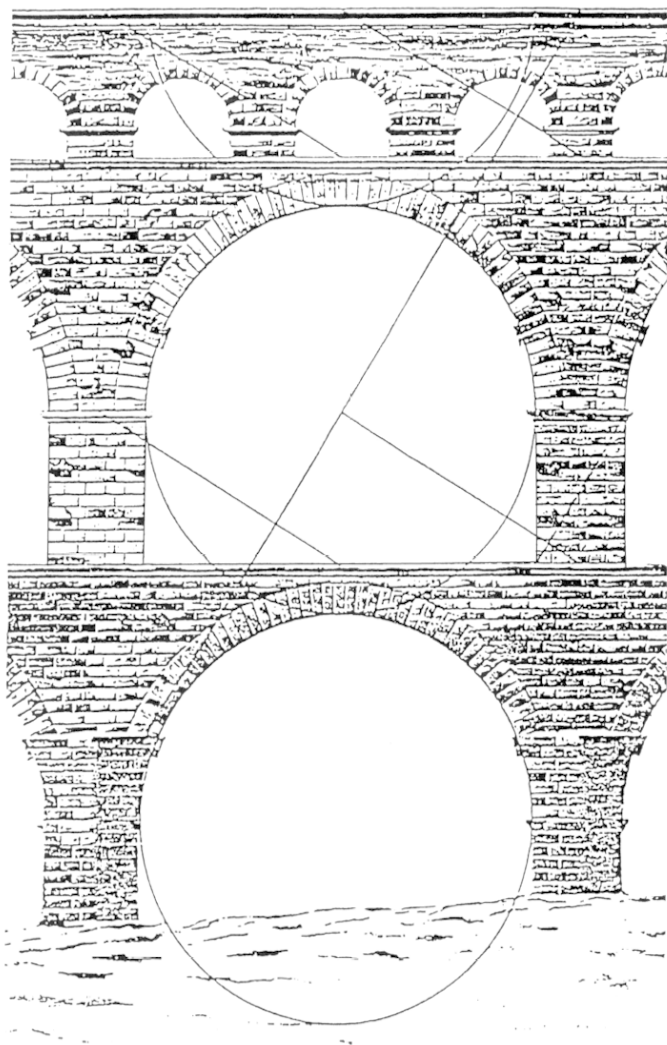
Fig. 51 – Hypothèse de proportionnalité de la section typique du Pont du Gard selon I. S. Nikolaev (1967a).

L'hypothèse de « proportionnalité de la section typique du Pont du Gard » de Nikolaev (1967a, p. 56-58) est intellectuellement intéressante, mais ne reste valable que si l'on accepte des approximations de l'ordre de 0,30 m lorsqu'elle est mise à l'épreuve sur un relevé précis et dessiné à une échelle conve-

nable (fig. 51). De plus, elle est nécessairement fautive car elle se fonde sur un relevé de l'état final du monument après sa restauration et sa surélévation antiques. Si tracé régulateur il y a eu, il ne peut avoir existé que sur un dessin de l'état projeté et donc originel. Sur ce sujet, nous resterons donc prudent.

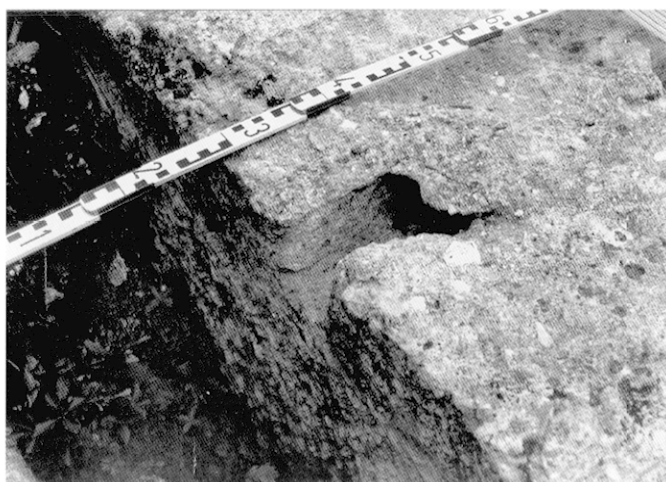
Fig. 55 – Trou de logement de crampon de bois reliant deux blocs de grand appareil de la culée amont du pont de Font Ménéstière. La cavité était recouverte par un opercule de mortier de chaux qui portait, en négatif, les traces du sciage du crampon de bois (cliché J.-L. Paillet, CNRS).

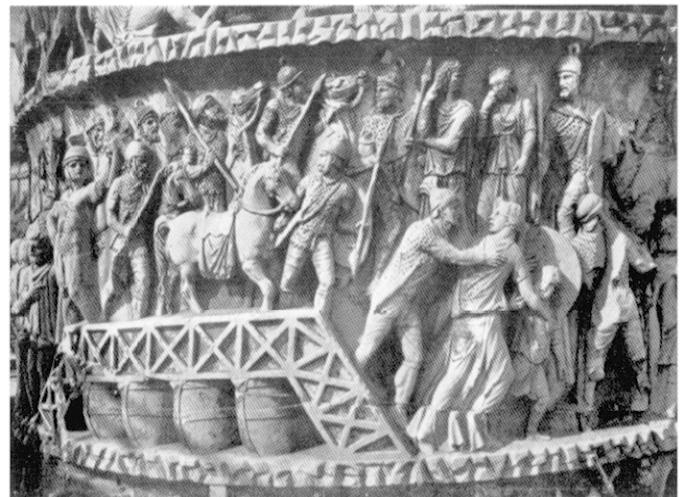
Fig. 62 – 1, scènes 98 et 99 (Cichorius) de la colonne Trajane représentant le pont de bois construit sur le Danube par Apollodore de Damas pour les légions de Trajan. La rambarde du pont joue le rôle de poutre treillis (d'après O'Connor, 1993, fig. 117) ; 2, scène 21 (Cichorius) de la colonne Trajane représentant un pont de bois constitué d'une poutre treillis reposant sur des supports eux-mêmes triangulés (d'après O'Connor, 1993, fig. 112) ; 3, scène de la colonne de Marc Aurèle représentant un pont de bateaux reliés par une poutre treillis (d'après C. Caprino et al., 1955, fig. 9) ; 4, scène de la colonne de Marc Aurèle sur laquelle est sculpté un pont de bateaux reliés par une poutre treillis qui forme une rambarde rampante à l'issue du pont (d'après C. Caprino et al., 1955, fig. 104).

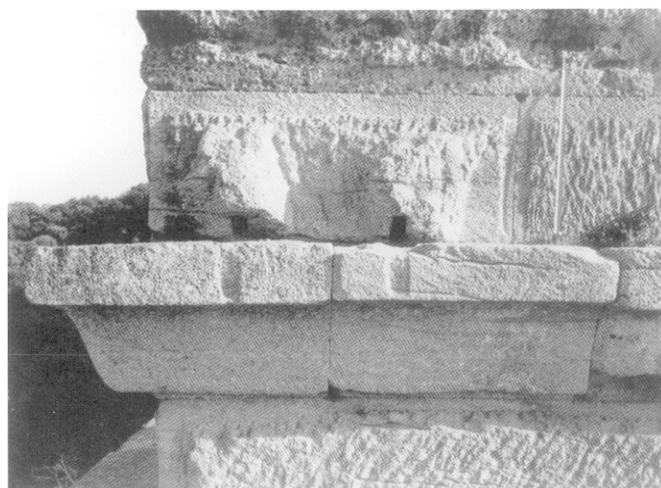
Fig. 64 – Vue de la retombée d'une arche du 3^e étage du Pont du Gard. Deux cavités coudées creusées dans des bossages d'un sommier, sur son lit de pose, sont en relation avec deux autres cavités verticales creusées dans le lit d'attente d'une imposte moulurée en corniche. Ces deux dernières ont été tronquées lors du ravalement antique de la corniche (cliché J.-L. Paillet, CNRS).
