Réflexions sur la construction du Pont du Gard

Jean-Louis Paillet

Jean-Louis Paillet. Réflexions sur la construction du Pont du Gard. Gallia - Archéologie de la France antique, 2005, Aqueducs de la Gaule méditerranéenne, 62, pp.49-68. 10.3406/galia.2005.3220 . hal-01912587

RÉFLEXIONS SUR LA CONSTRUCTION DU PONT DU GARD

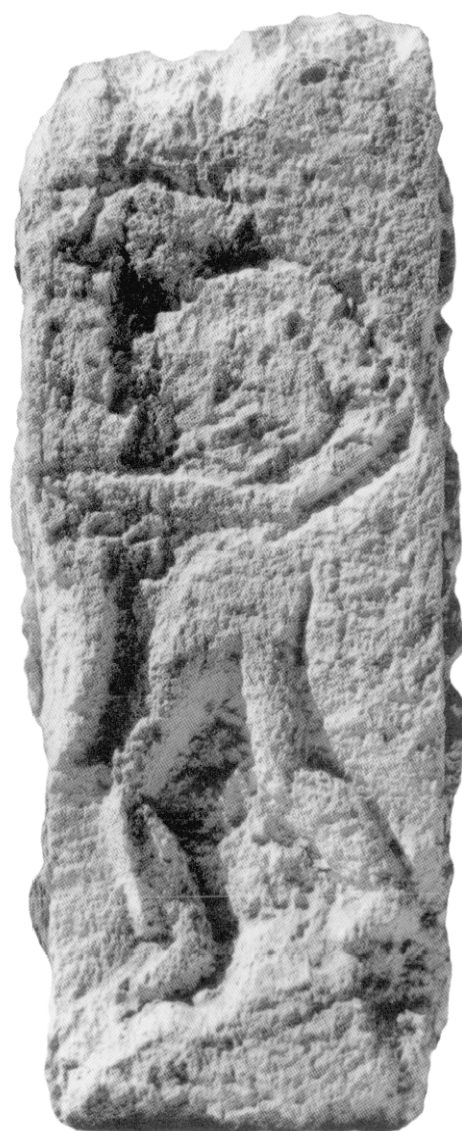
Fig. 48 – Moulage du relief sculpté sur le bossage de la clef de l'arc de tête orientale de l'arche majeure du 2^e niveau du Pont du Gard réalisé par J. Gonçalvez. Il s'agirait d'un légionnaire casqué passant à gauche et, apparemment, porteur d'un rouleau de plan. J.-C. Bessac y voit un carrier et M. Janon un gladiateur (cliché J.-L. Paillet, CNRS).

Le concepteur du Pont du Gard n'en était probablement pas à son coup d'essai. Il avait certainement beaucoup voyagé, vu et construit d'autres ouvrages avant d'entreprendre le projet du franchissement du Gardon par l'aqueduc de Nîmes³⁷ (fig. 48).

37. Un matin, par lumière frisante exceptionnelle, nous avons découvert, en 1989, un relief représentant un légionnaire sculpté sur le bossage de la clef de l'arc de tête oriental de la 6^e arche du 2^e niveau

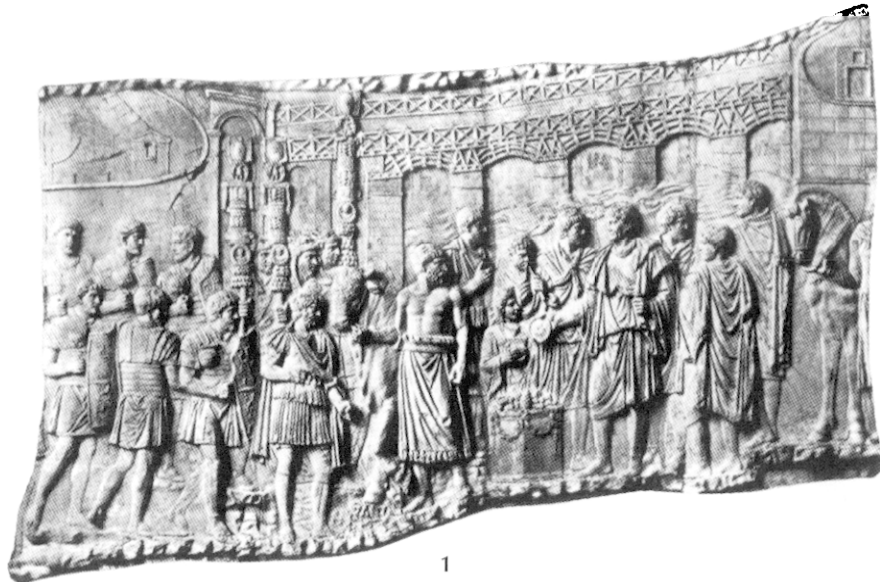
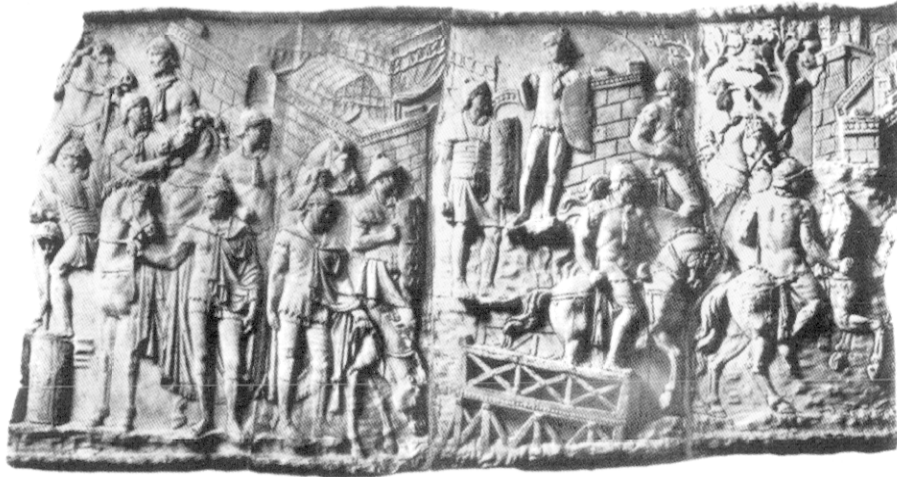
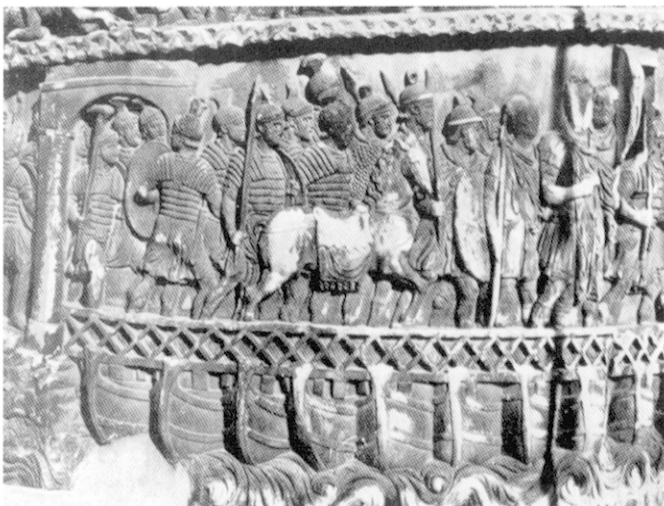
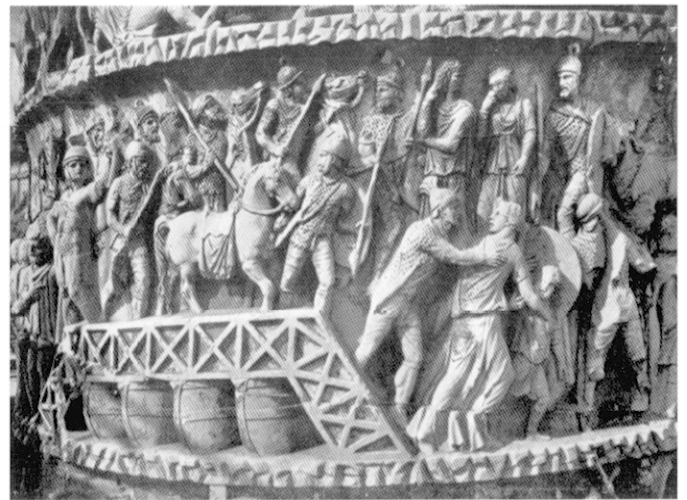
Fig. 62 – 1, scènes 98 et 99 (Cichorius) de la colonne Trajane représentant le pont de bois construit sur le Danube par Apollodore de Damas pour les légions de Trajan. La rambarde du pont joue le rôle de poutre treillis (d'après O'Connor, 1993, fig. 117) ; 2, scène 21 (Cichorius) de la colonne Trajane représentant un pont de bois constitué d'une poutre treillis reposant sur des supports eux-mêmes triangulés (d'après O'Connor, 1993, fig. 112) ; 3, scène de la colonne de Marc Aurèle représentant un pont de bateaux reliés par une poutre treillis (d'après C. Caprino et al., 1955, fig. 9) ; 4, scène de la colonne de Marc Aurèle sur laquelle est sculpté un pont de bateaux reliés par une poutre treillis qui forme une rambarde rampante à l'issue du pont (d'après C. Caprino et al., 1955, fig. 104).

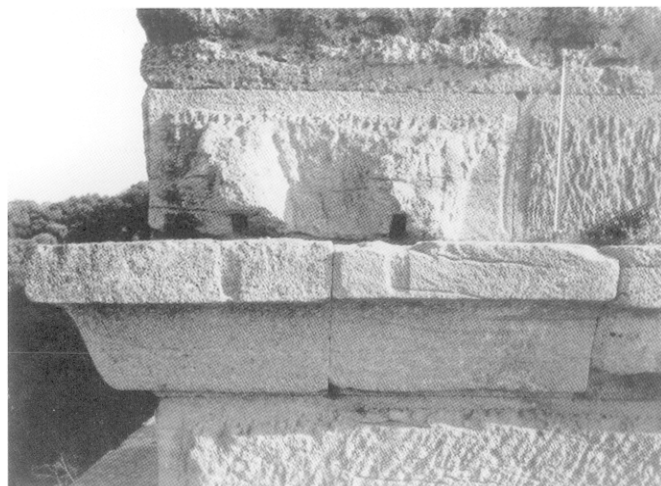
Fig. 64 – Vue de la retombée d'une arche du 3^e étage du Pont du Gard. Deux cavités coudées creusées dans des bossages d'un sommier, sur son lit de pose, sont en relation avec deux autres cavités verticales creusées dans le lit d'attente d'une imposte moulurée en corniche. Ces deux dernières ont été tronquées lors du ravalement antique de la corniche (cliché J.-L. Paillet, CNRS).
