Dépôts carbonatés et fonctionnement des aqueducs romains : le bassin amont du vallon des Arcs sur l'aqueduc d'Arles (Bouches-du-Rhône)

DÉPÔTS CARBONATÉS ET FONCTIONNEMENT DES AQUEDUCS ROMAINS

Le bassin amont du vallon des Arcs sur l'aqueduc d'Arles (Bouches-du-Rhône)

Jean-Louis GUENDON avec la collaboration de Philippe LEVEAU

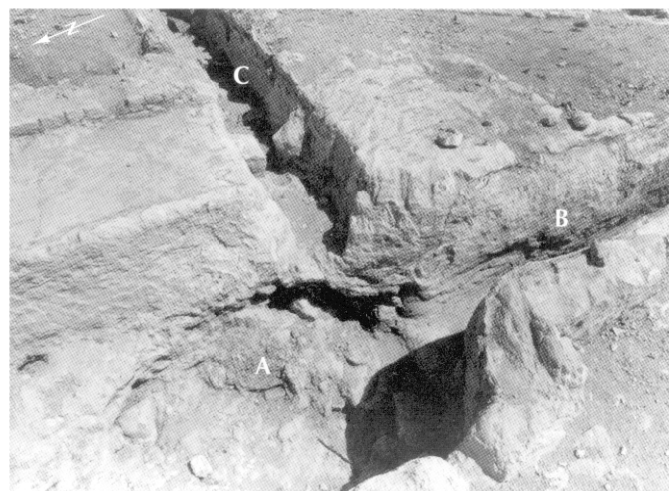
Fig. 81 – Les dépôts concrétionnés dans le bassin de convergence et au niveau du mur occidental du bras mort (voir fig. 80, n° 5 et fig. 82B) : A, bassin de convergence ; B, aqueduc d'Arles ; C, bras mort (cliché P. Foliot, CNRS).
