Le quartier de l'Arsenal à Metz (Moselle) : topographie urbaine et évolution architecturale durant l'Antiquité

par Dominique HECKENBENNER¹, Philippe BRUNELLA², Marc LEROY³,
Milan MILUTINOVIC⁴, Pierre THION⁵

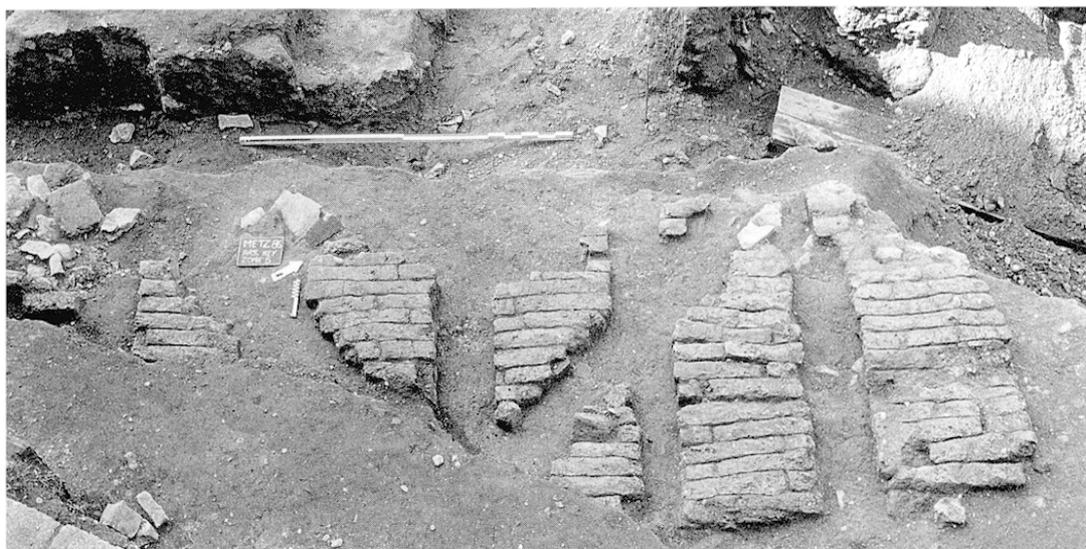
Fig. 11 — État 1B. Mur à pan de bois et briques crues, effondré à plat. La base du mur est située en bordure supérieure du cliché.

22 × 12 × 8 cm. Effondrée sur le sol de la galerie en façade de cette même maison, une cloison en pan de bois hourdi de briques crues a pu également être observée (fig. 11). Longue de 5 m et haute de 2,20 m au minimum, elle limitait à l'est les deux pièces centrales, sans fermer la plus étroite, ce qui semble confirmer la vocation de couloir d'entrée de cette dernière. L'ossature est constituée de neuf poutres de section quadrangulaire, de 0,30 m de largeur maximale et 0,10 m d'épaisseur, dont subsiste l'empreinte. Sept sont placées verticalement, espacées tous les 0,70 m et deux autres, disposées obliquement à 45° de part et d'autre de la poutre centrale, les relient entre elles. Les briques en argile, d'un module assez régulier (44 × 10 × 10 cm environ) présentent des joints épais de 2 cm, en limon argileux. Aucune trace de revêtement sur l'une ou l'autre des faces n'était conservée. Les poutres verticales devaient être fichées dans une sablière horizontale qui a disparu. La destruction semble volontaire, liée à la récupération d'un soubassement maçonné, dont témoignent les vestiges de la fondation en pierre, profonde de 0,50 à 0,60 m. L'ensemble des poutres a été récupéré puisque leur emplacement dans la cloison effondrée est soigneusement remblayé.
