## Le quartier de l'Arsenal à Metz (Moselle) : topographie urbaine et évolution architecturale durant l'Antiquité

# Le quartier de l'Arsenal à Metz (Moselle) : topographie urbaine et évolution architecturale durant l'Antiquité

par Dominique HECKENBENNER<sup>1</sup>, Philippe BRUNELLA<sup>2</sup>, Marc LEROY<sup>3</sup>,  
Milan MILUTINOVIC<sup>4</sup>, Pierre THION<sup>5</sup>

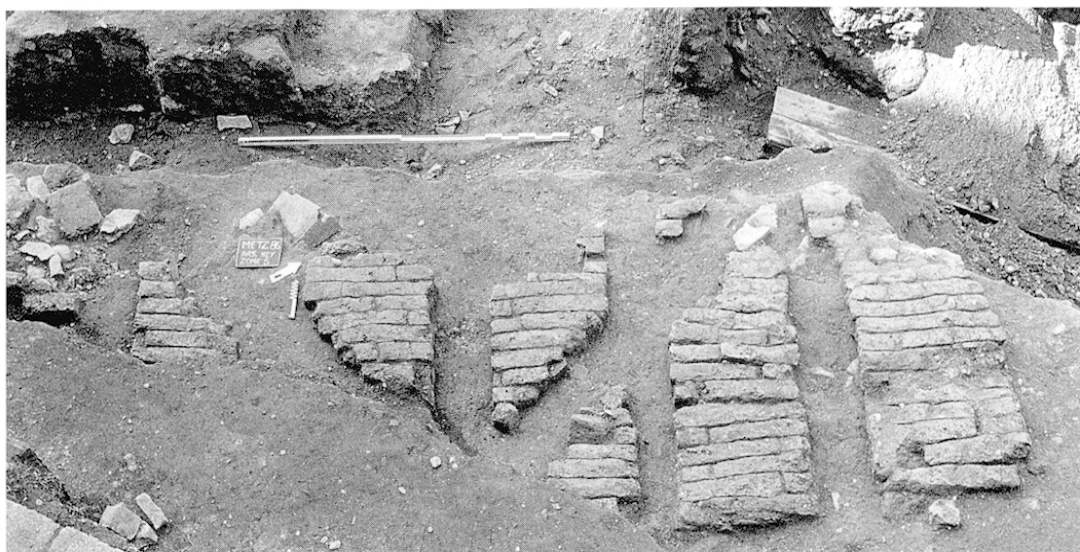
Fig. 11 — État 1B. Mur à pan de bois et briques crues, effondré à plat. La base du mur est située en bordure supérieure du cliché.

22 × 12 × 8 cm. Effondrée sur le sol de la galerie en façade de cette même maison, une cloison en pan de bois hourdi de briques crues a pu également être observée (fig. 11). Longue de 5 m et haute de 2,20 m au minimum, elle limitait à l'est les deux pièces centrales, sans fermer la plus étroite, ce qui semble confirmer la vocation de couloir d'entrée de cette dernière. L'ossature est constituée de neuf poutres de section quadrangulaire, de 0,30 m de largeur maximale et 0,10 m d'épaisseur, dont subsiste l'empreinte. Sept sont placées verticalement, espacées tous les 0,70 m et deux autres, disposées obliquement à 45° de part et d'autre de la poutre centrale, les relient entre elles. Les briques en argile, d'un module assez régulier (44 × 10 × 10 cm environ) présentent des joints épais de 2 cm, en limon argileux. Aucune trace de revêtement sur l'une ou l'autre des faces n'était conservée. Les poutres verticales devaient être fichées dans une sablière horizontale qui a disparu. La destruction semble volontaire, liée à la récupération d'un soubassement maçonné, dont témoignent les vestiges de la fondation en pierre, profonde de 0,50 à 0,60 m. L'ensemble des poutres a été récupéré puisque leur emplacement dans la cloison effondrée est soigneusement remblayé.
